2013 – 2016

Kreuzgang- Monitoring

Bauwerksüberwachung und Restaurierung

im Kreuzgang des ehemaligen Kloster Allerheiligen

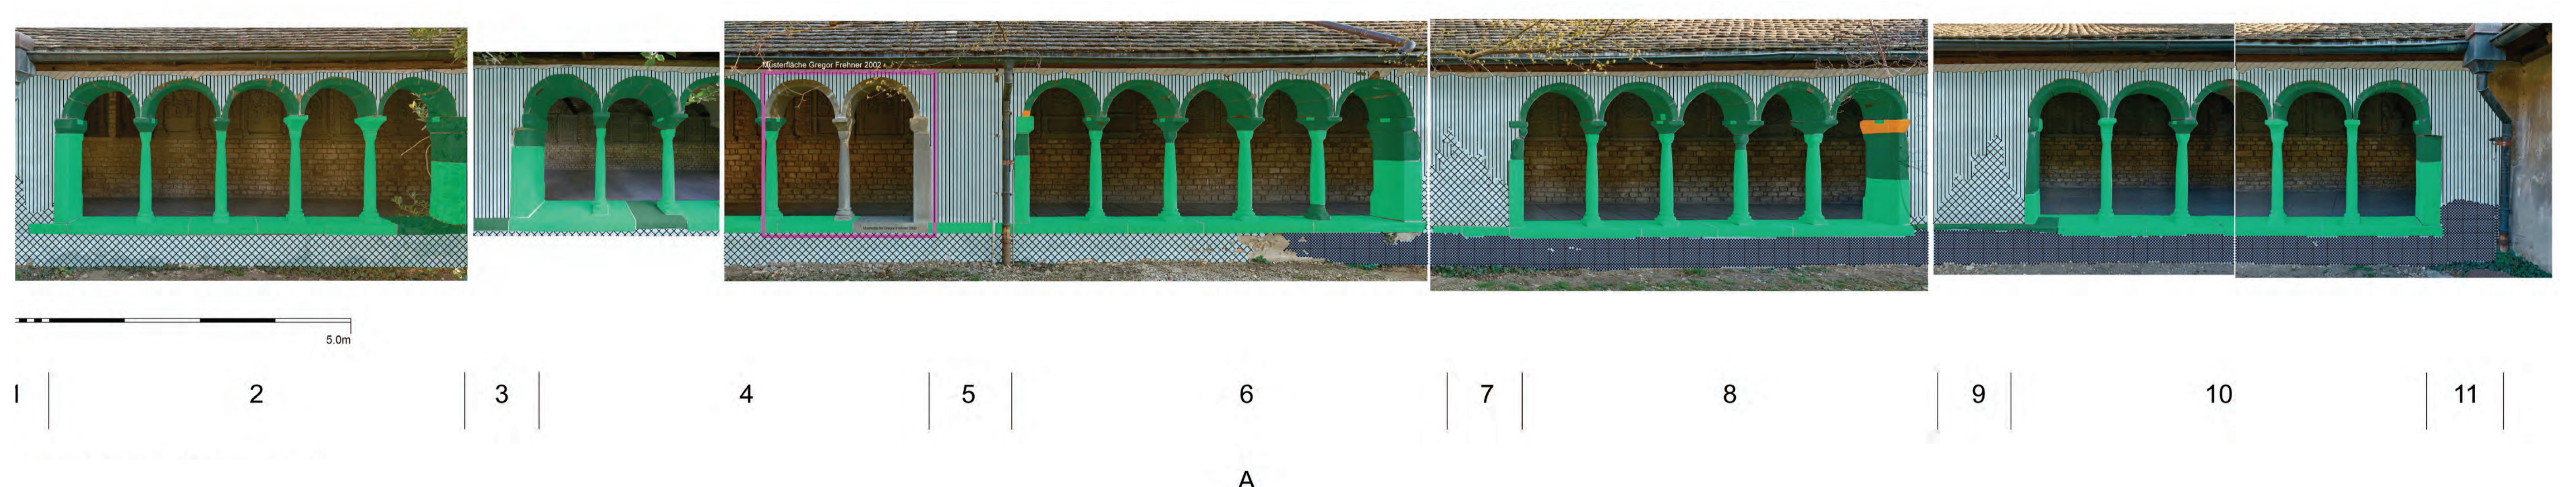
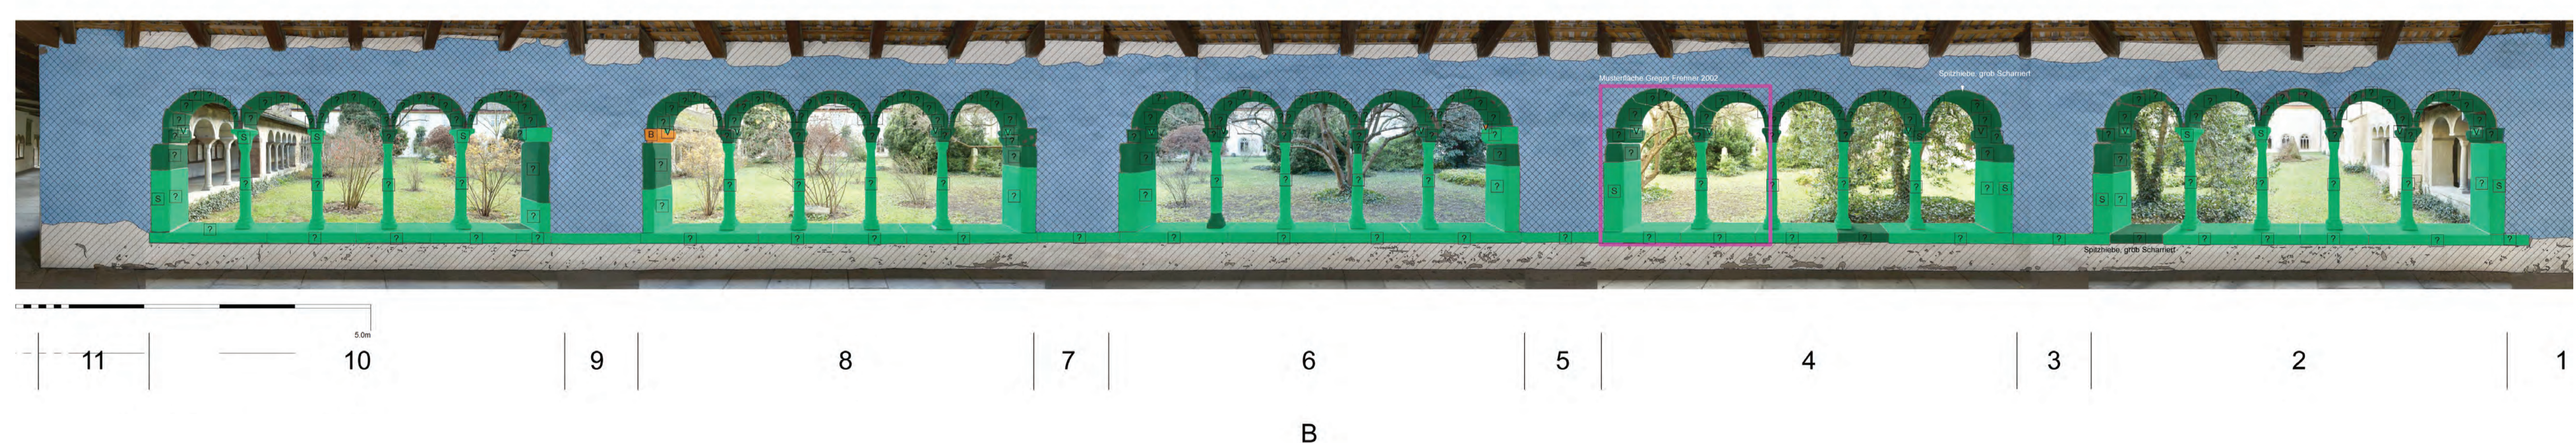
Nord-Seite A – B

- Überwiegend Rorschacher Sandstein
- Einige rote Sandsteine, vermutlich Schleitheimer Schilfsandstein
- Mittelalterliche Bearbeitung kaum noch sichtbar, möglicherweise einige wenigen Spitzspuren
- Werkstücke von 1903 sind scharriert, an einigen Stellen eingraviertes Datum (Abb.1); diese Inschriften bestätigen die Archivrecherche
- Säulen, Basen und Kapitelle fast durchgehend aus der Restaurierungsphase von 1903; Rorschacher Sandstein (ersetzen damals den Bestand aus Holzsäulen.)
- Einige wenige Kapitelle (vermauerte Spolien) wurden wiederverwendet (verwitterter Zustand)
- Die meisten der auf den Kapitellen aufsitzenden Kämpferaufsätze wohl mittelalterlich
- Die kleinen eingesetzten Vierungen wohl von 1903

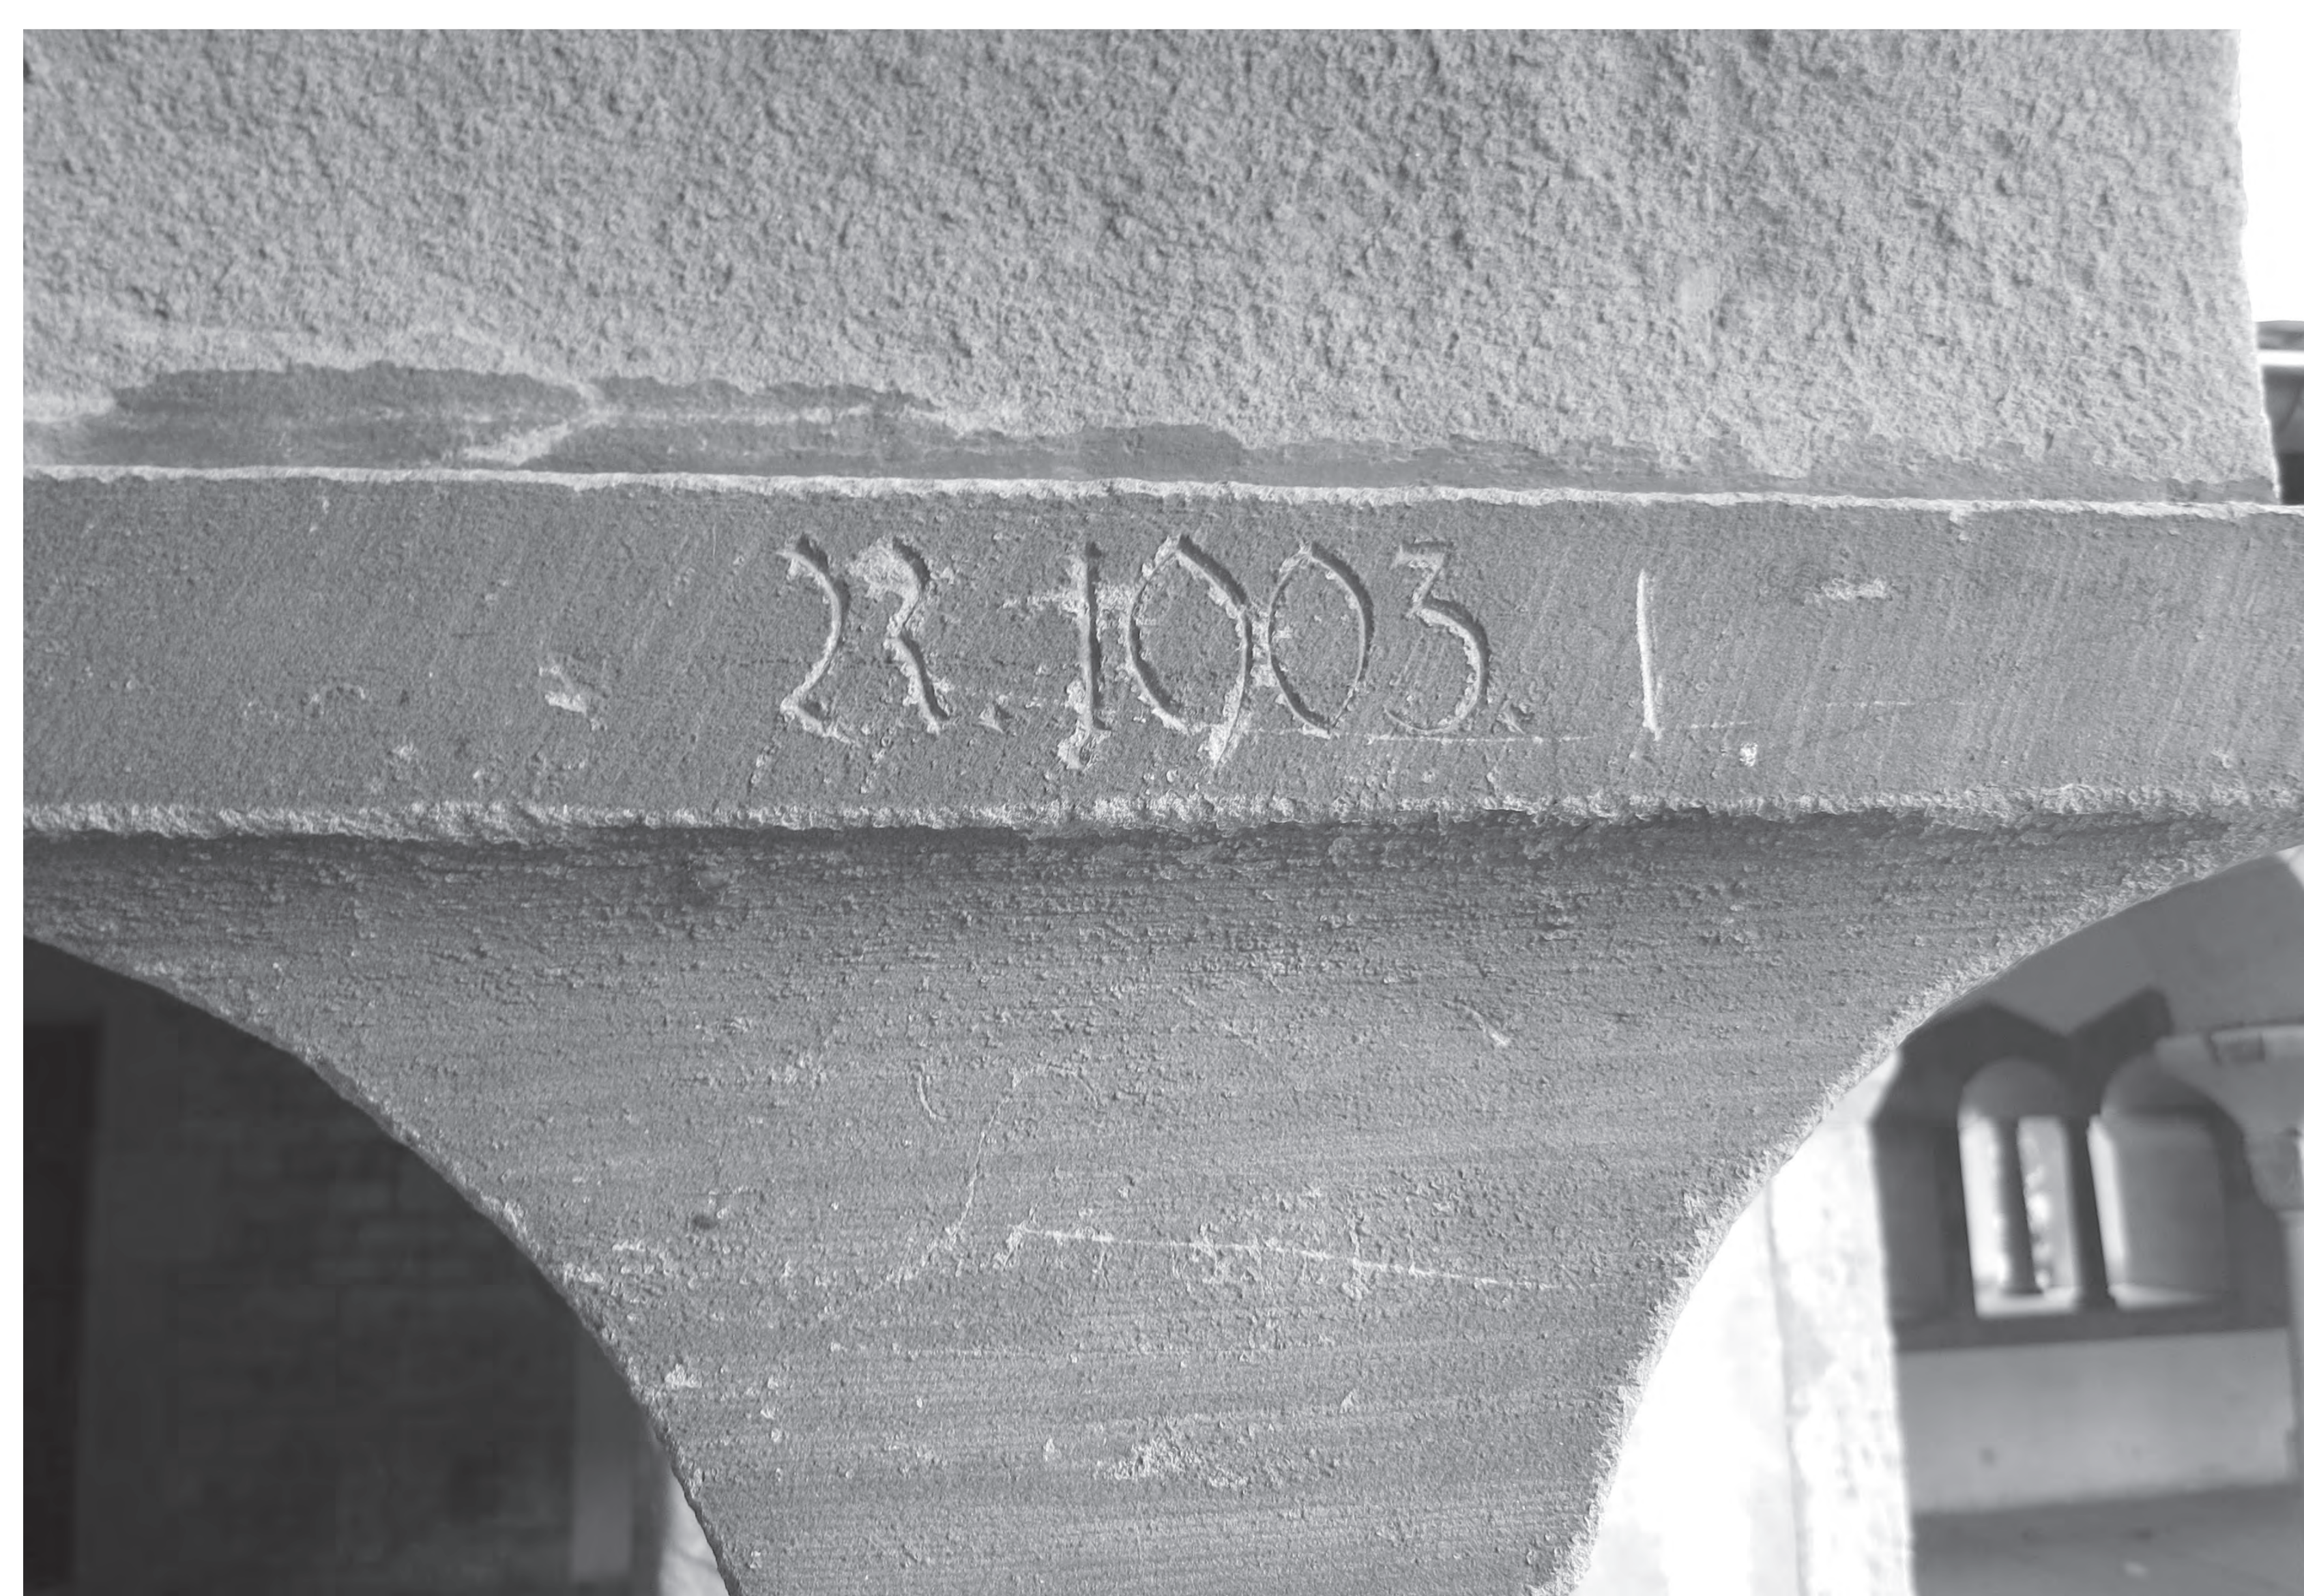
Scharriertes Werkstück mit Gravur, 1903

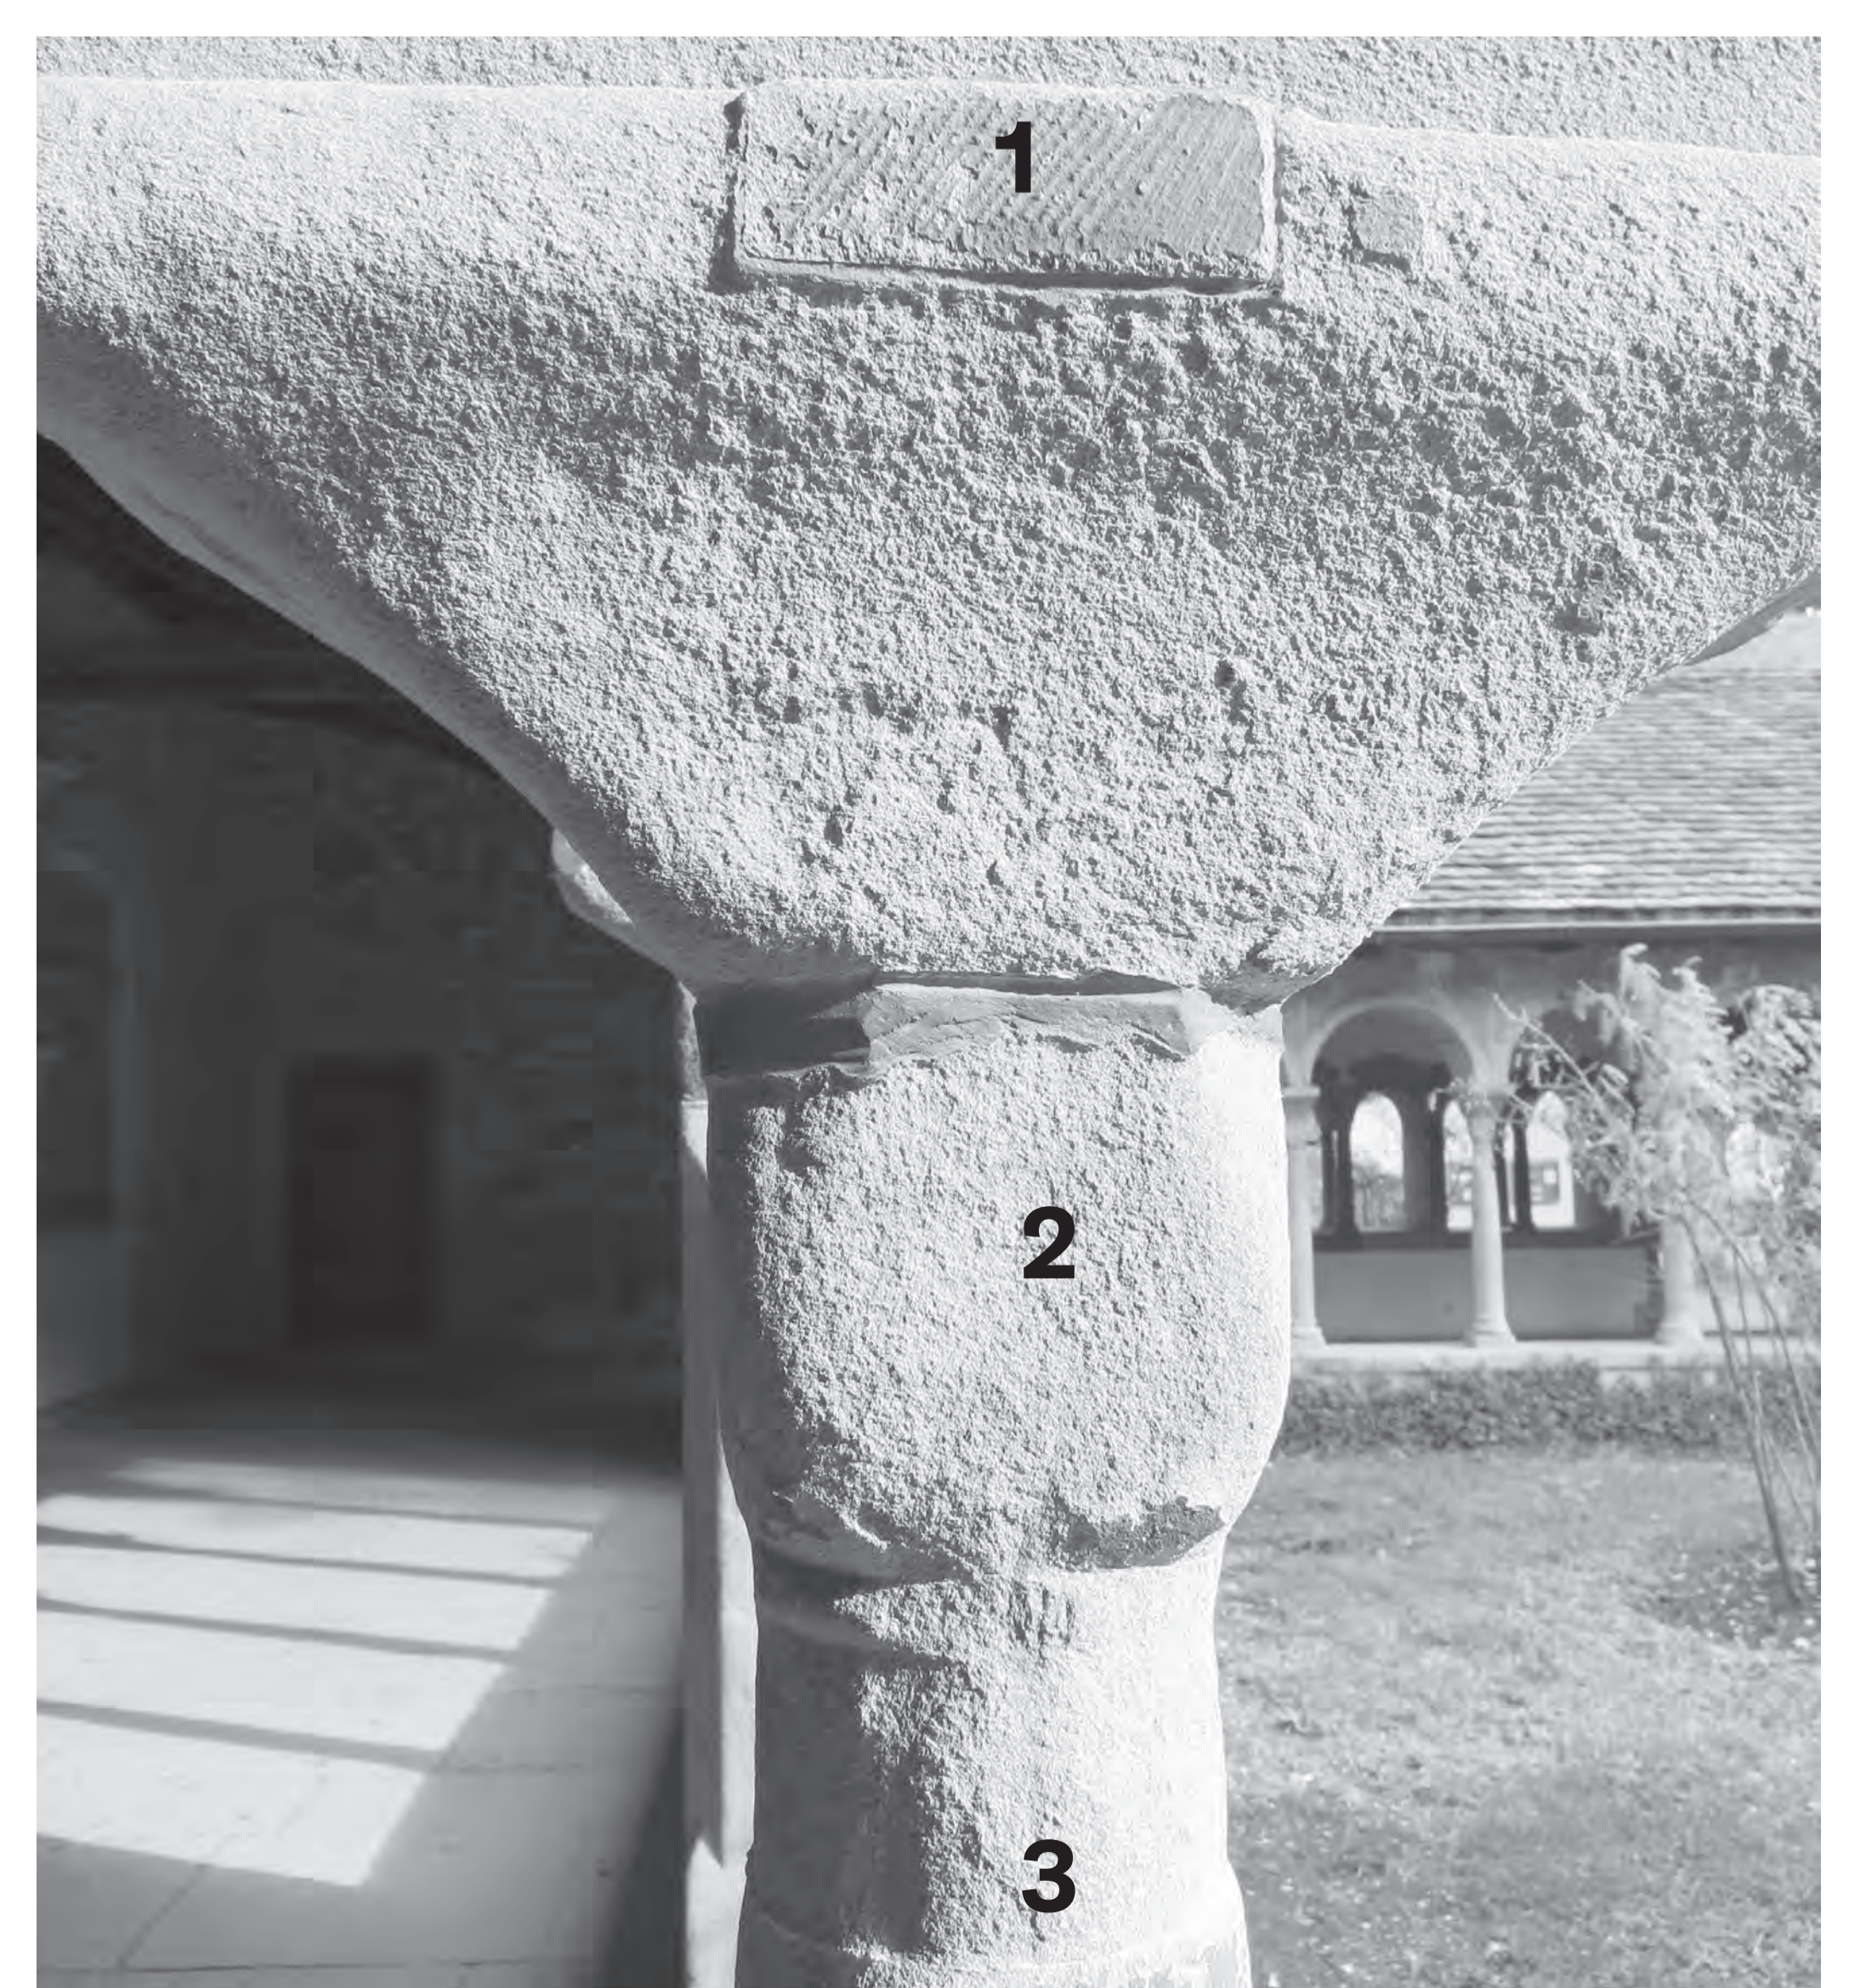
1 Vierung im Kämpferansatz, 1903
2 Kapitell wiederverwendet
3 Holzsäulenersatz, 1903

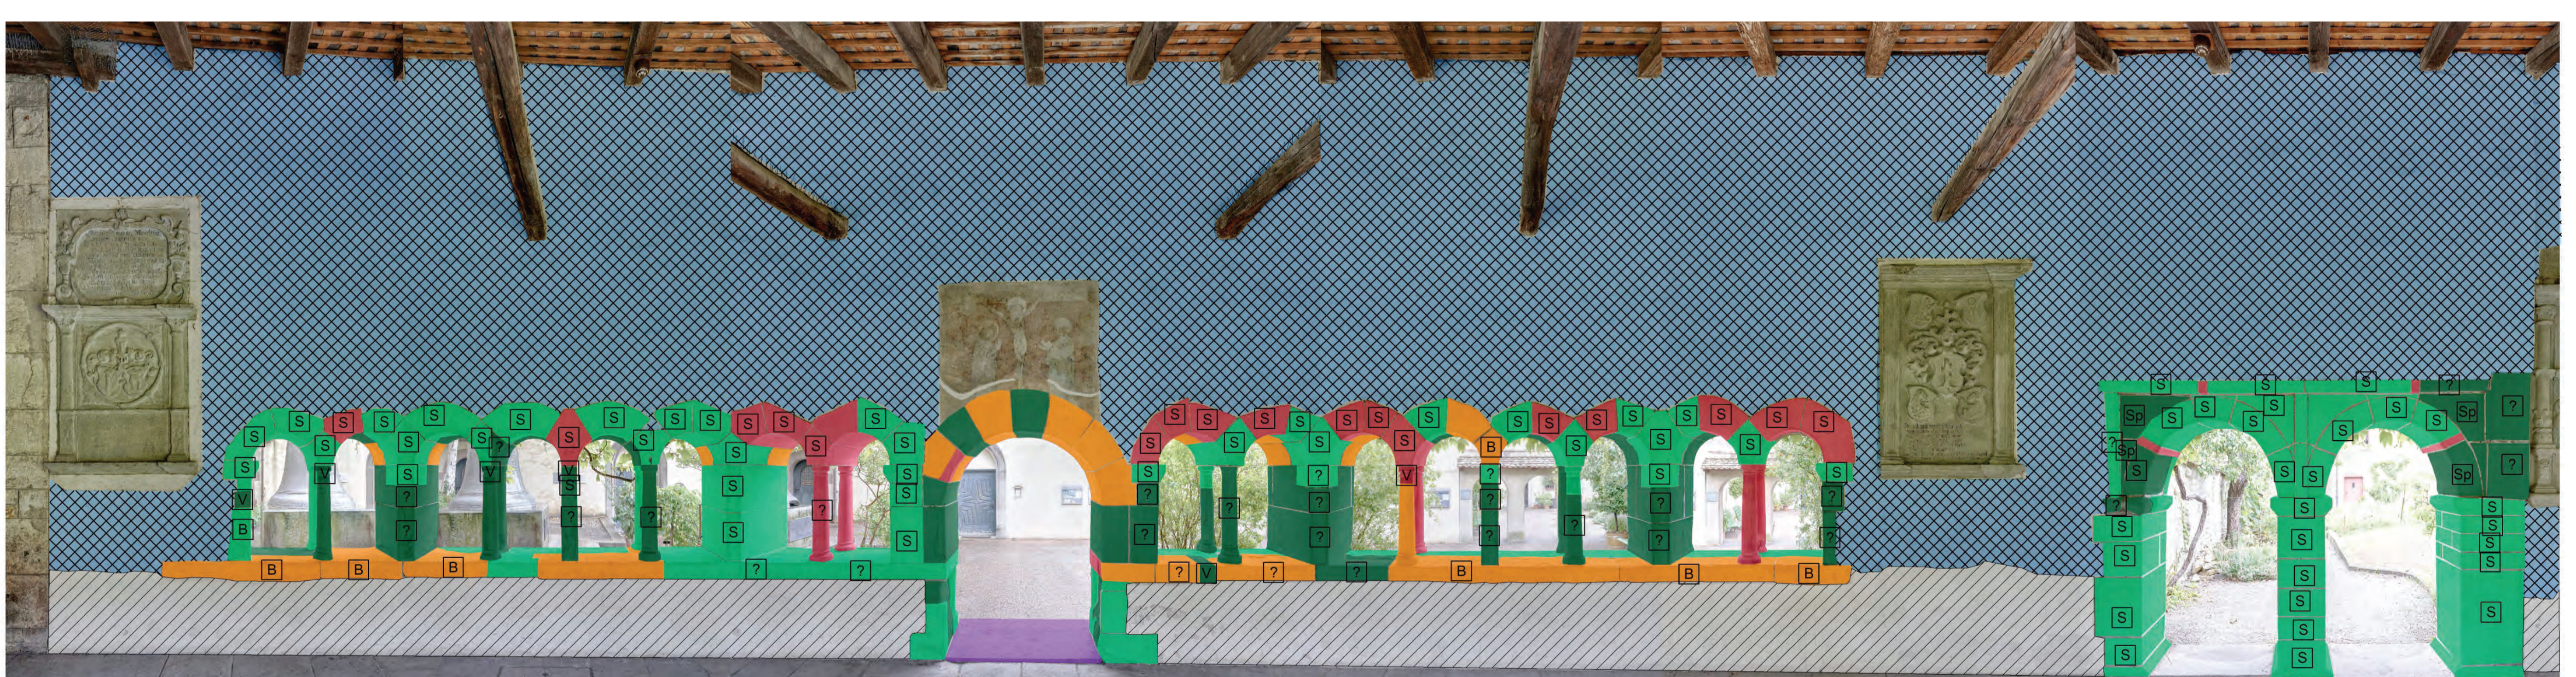
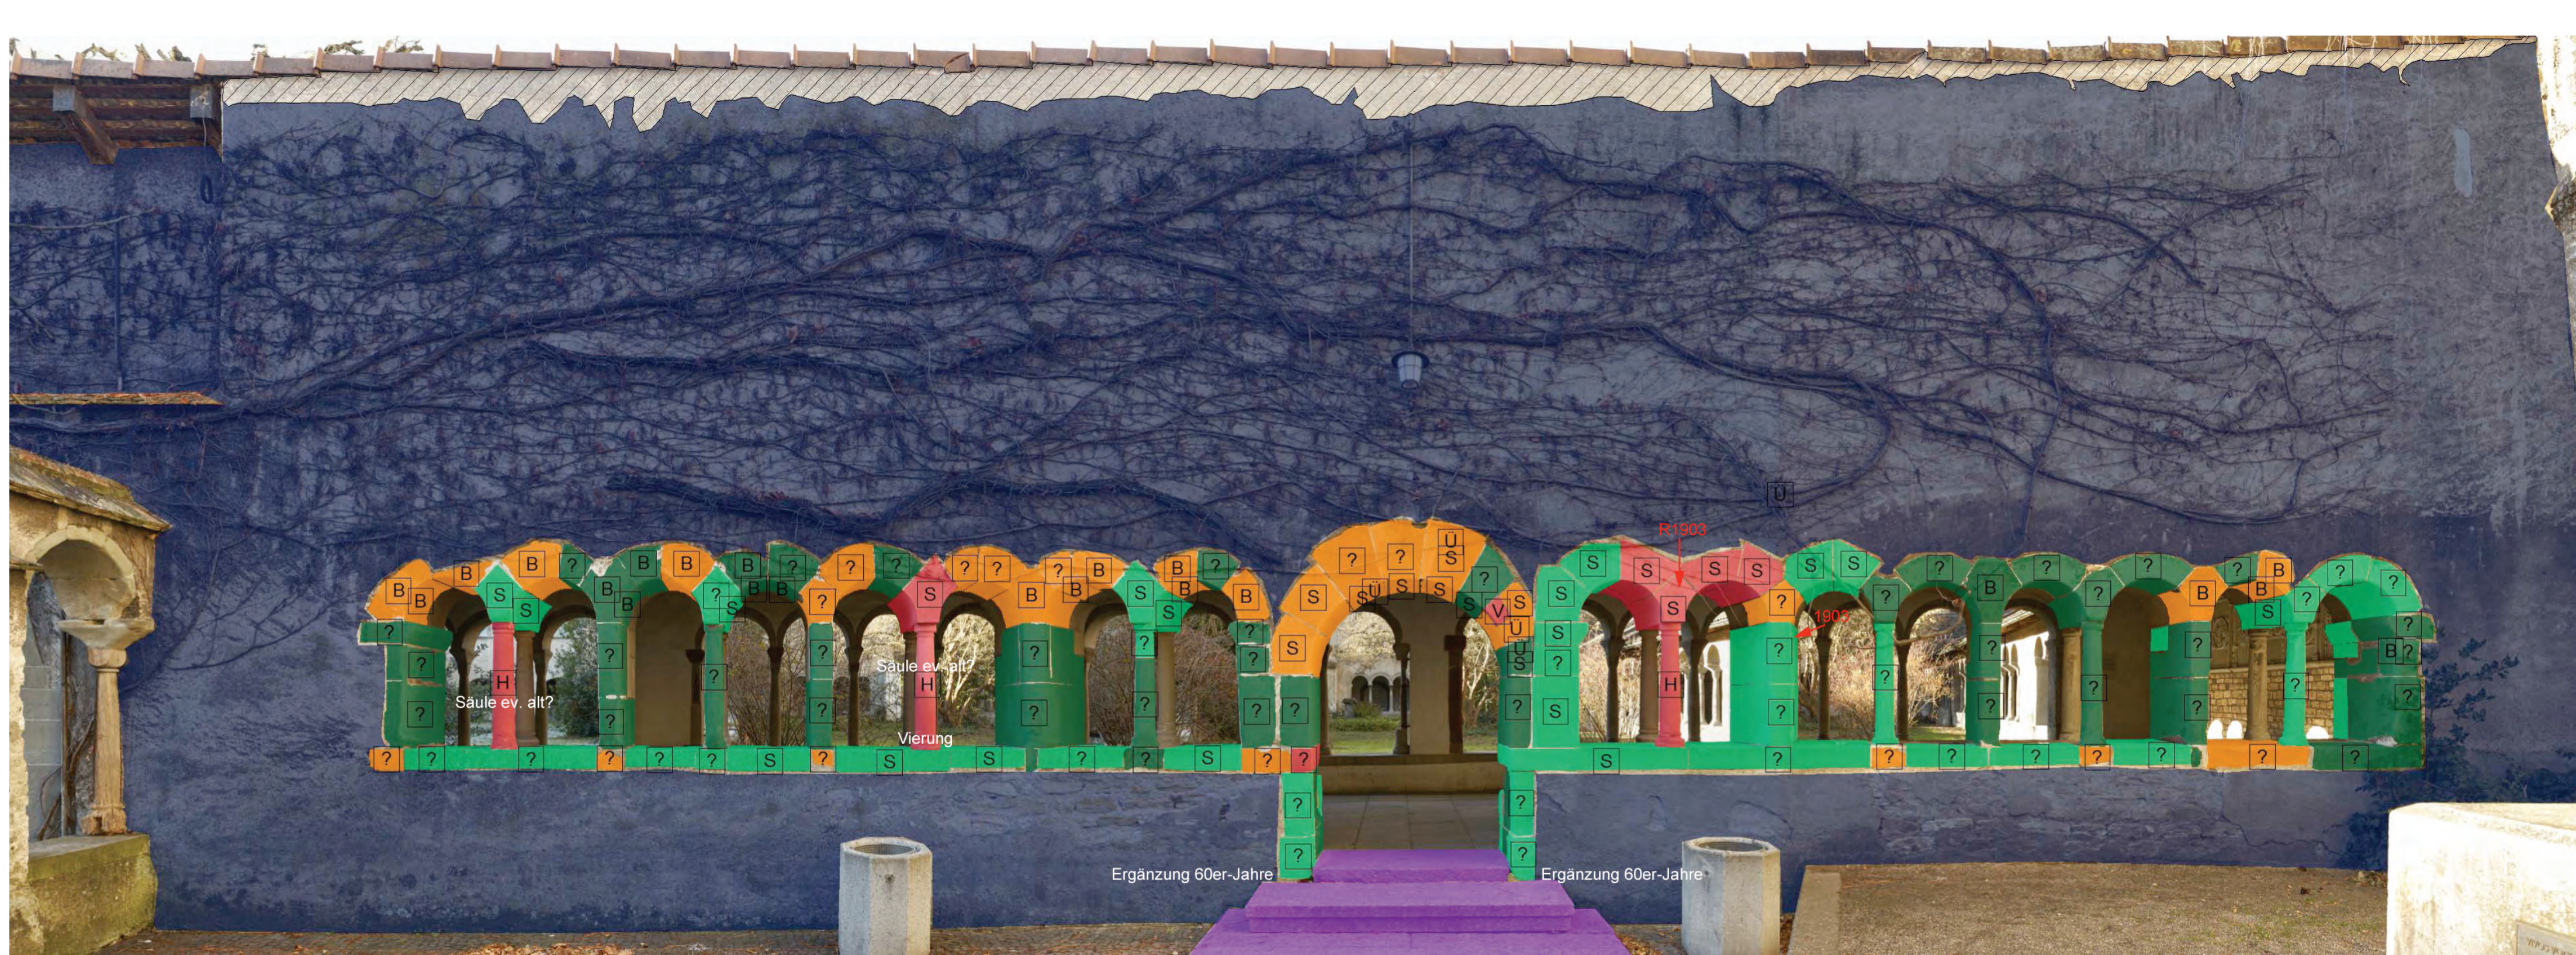
Ost-Seite C – D

Hier befand sich ursprünglich wohl der Kapitelsaal mit darüberliegendem Dormitorium. Dieser Trakt wurde zu Beginn des 16. Jh. abgebrochen, was den recht guten Erhaltungszustand einzelner Bauteile erklärt, die über etwa 350 Jahre vor der Witterung geschützt waren.

- Vermutlich Schleithheimer Schilfsandstein (rot, grau, gebändert) und Rorschacher Sandstein.
- Grosse Bereiche sind wohl noch romanischer Bestand; originale Bearbeitung (geflächt oder gebeilt, breiter Randschlag); sehr feine Fugen und weisser Kalkmörtel
- Einige Originalsäulen und Bogensteine in sehr gutem Zustand

Nach jetzigem Erkenntnisstand ist dies der einzige Bereich im Kreuzgang, wo ein Grossteil als romanisch eingeordnet werden kann. Der grösste Eingriff erfolgte 1904 wo im südlichen Bereich ein Tor-druchgang durch zwei neue Bogenstellungen ersetzt wurden. Ausserdem wurden einige Bogensteine und Säulen erneuert, was an der scharrierten Oberfläche gut abgelesen werden kann.
