2013 – 2016

Kreuzgang- Monitoring

Bauwerksüberwachung und Restaurierung

im Kreuzgang des ehemaligen Kloster Allerheiligen

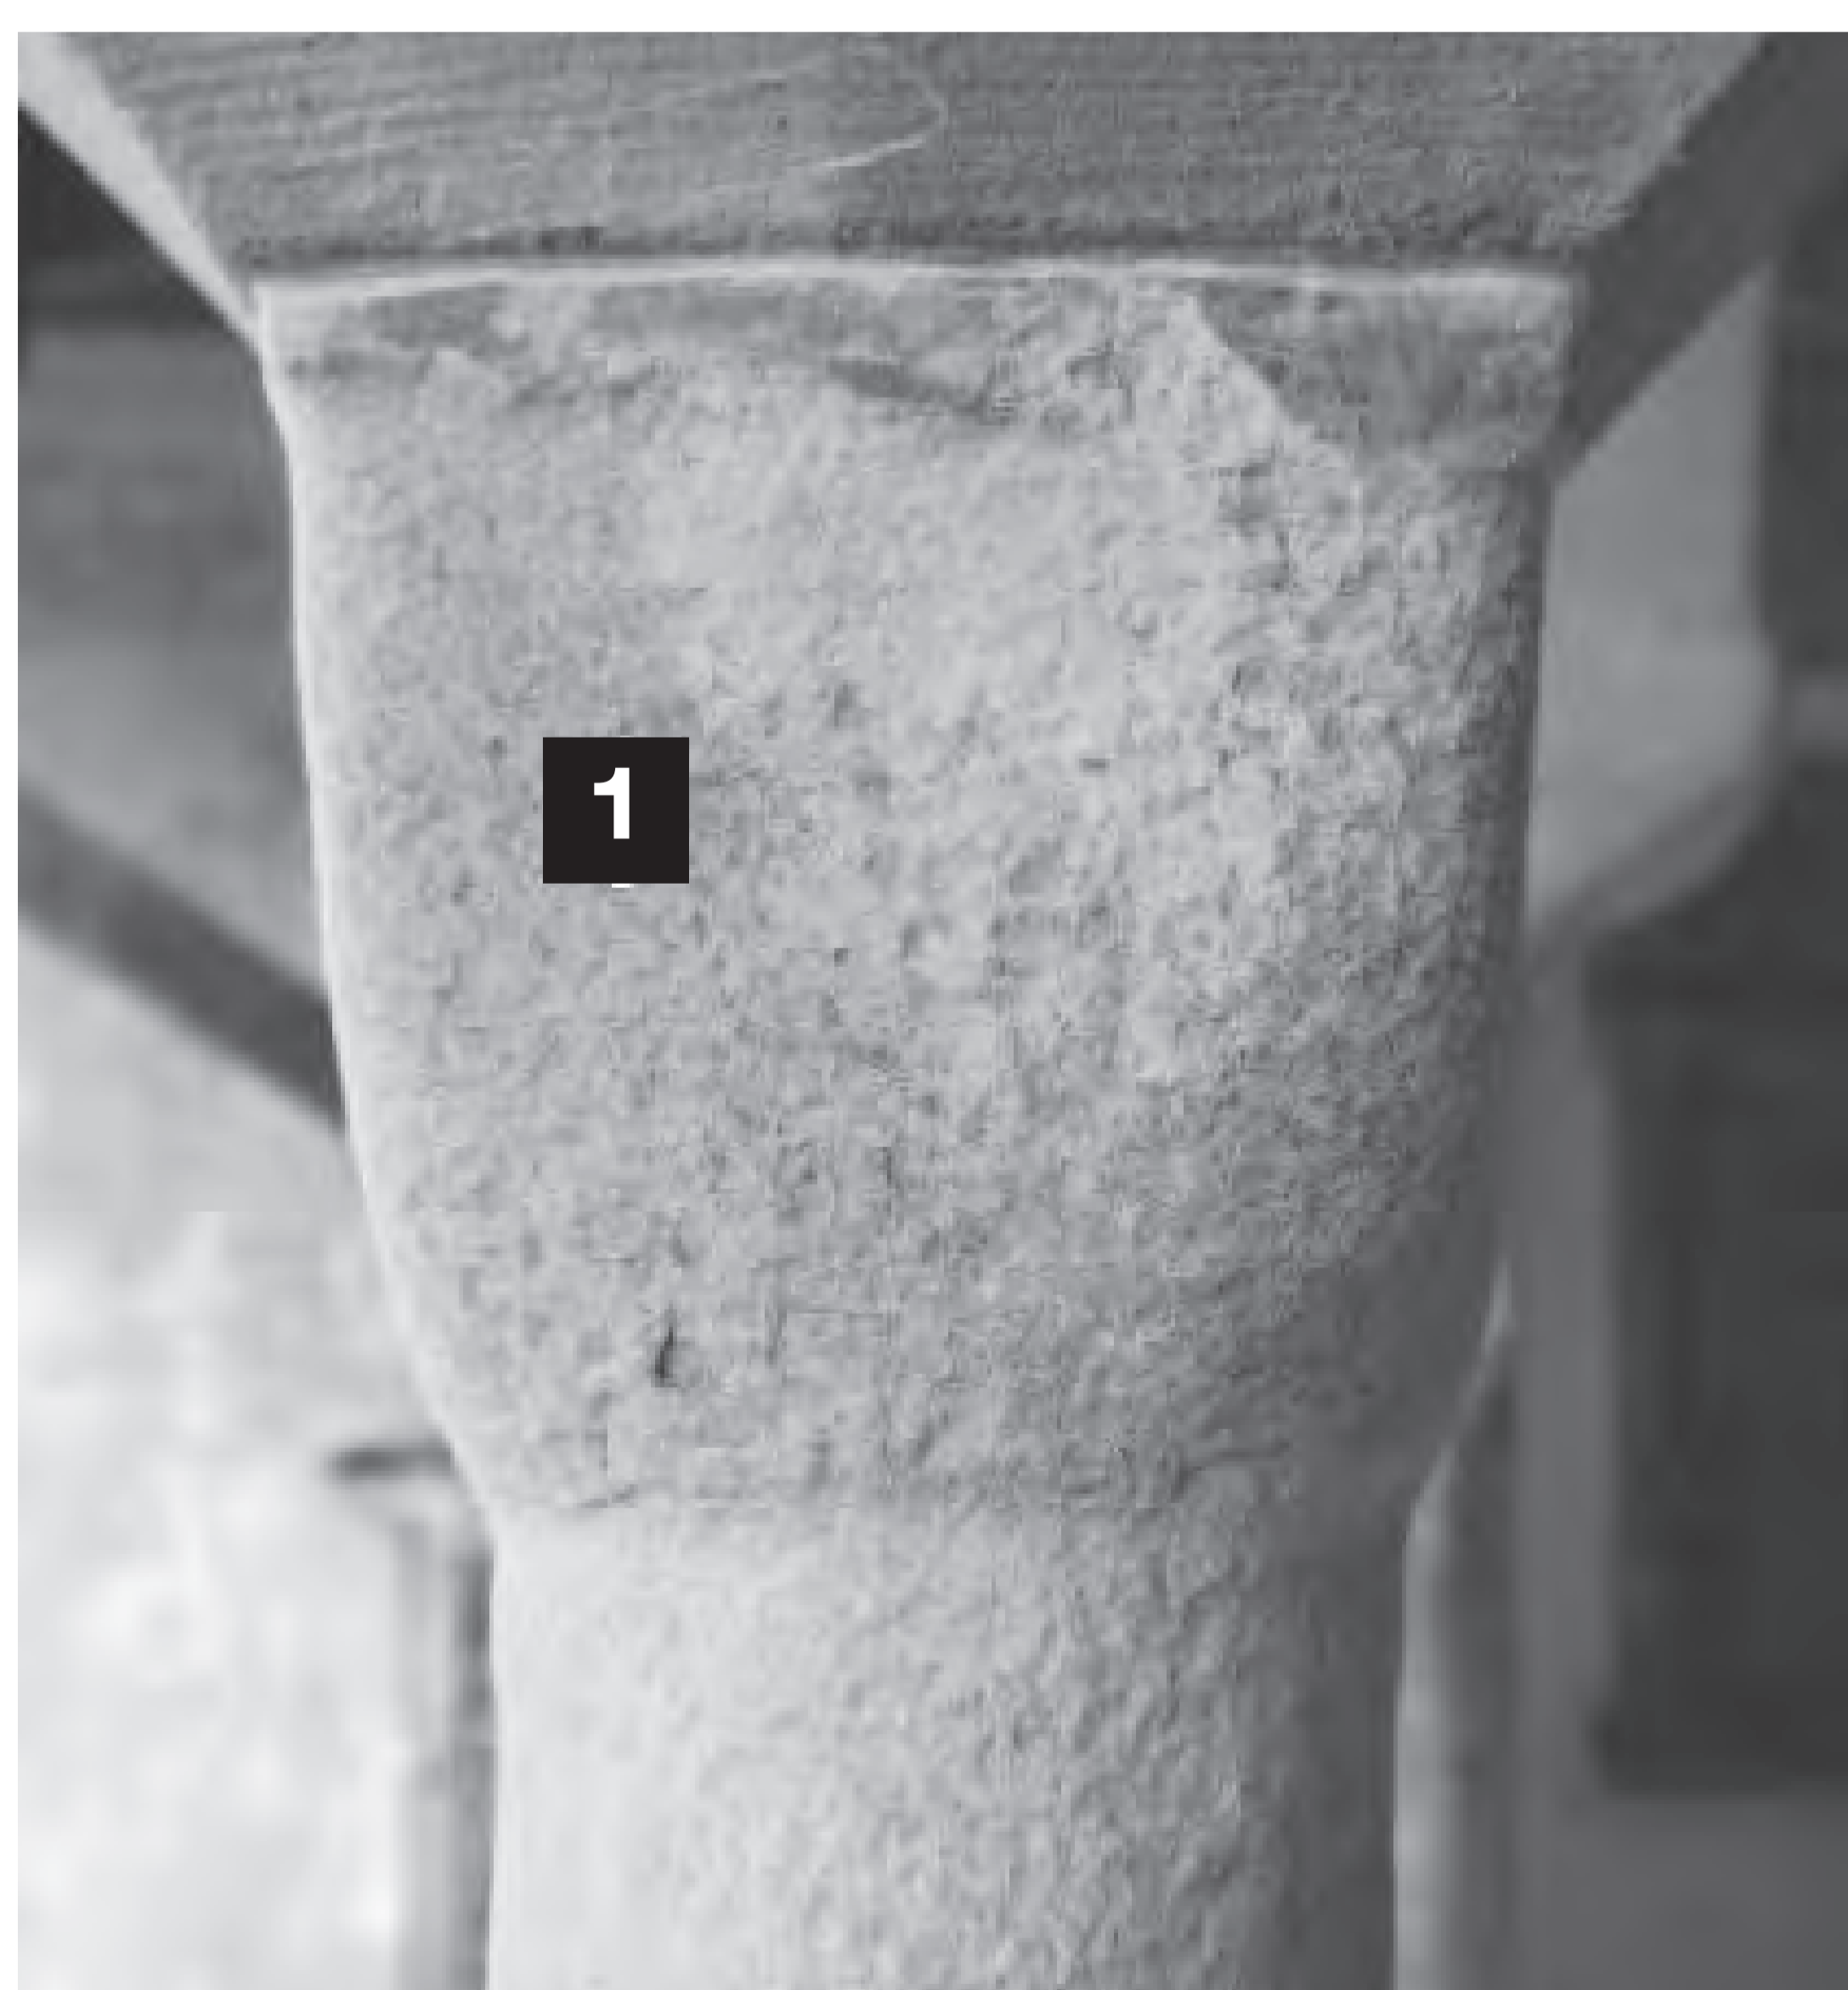
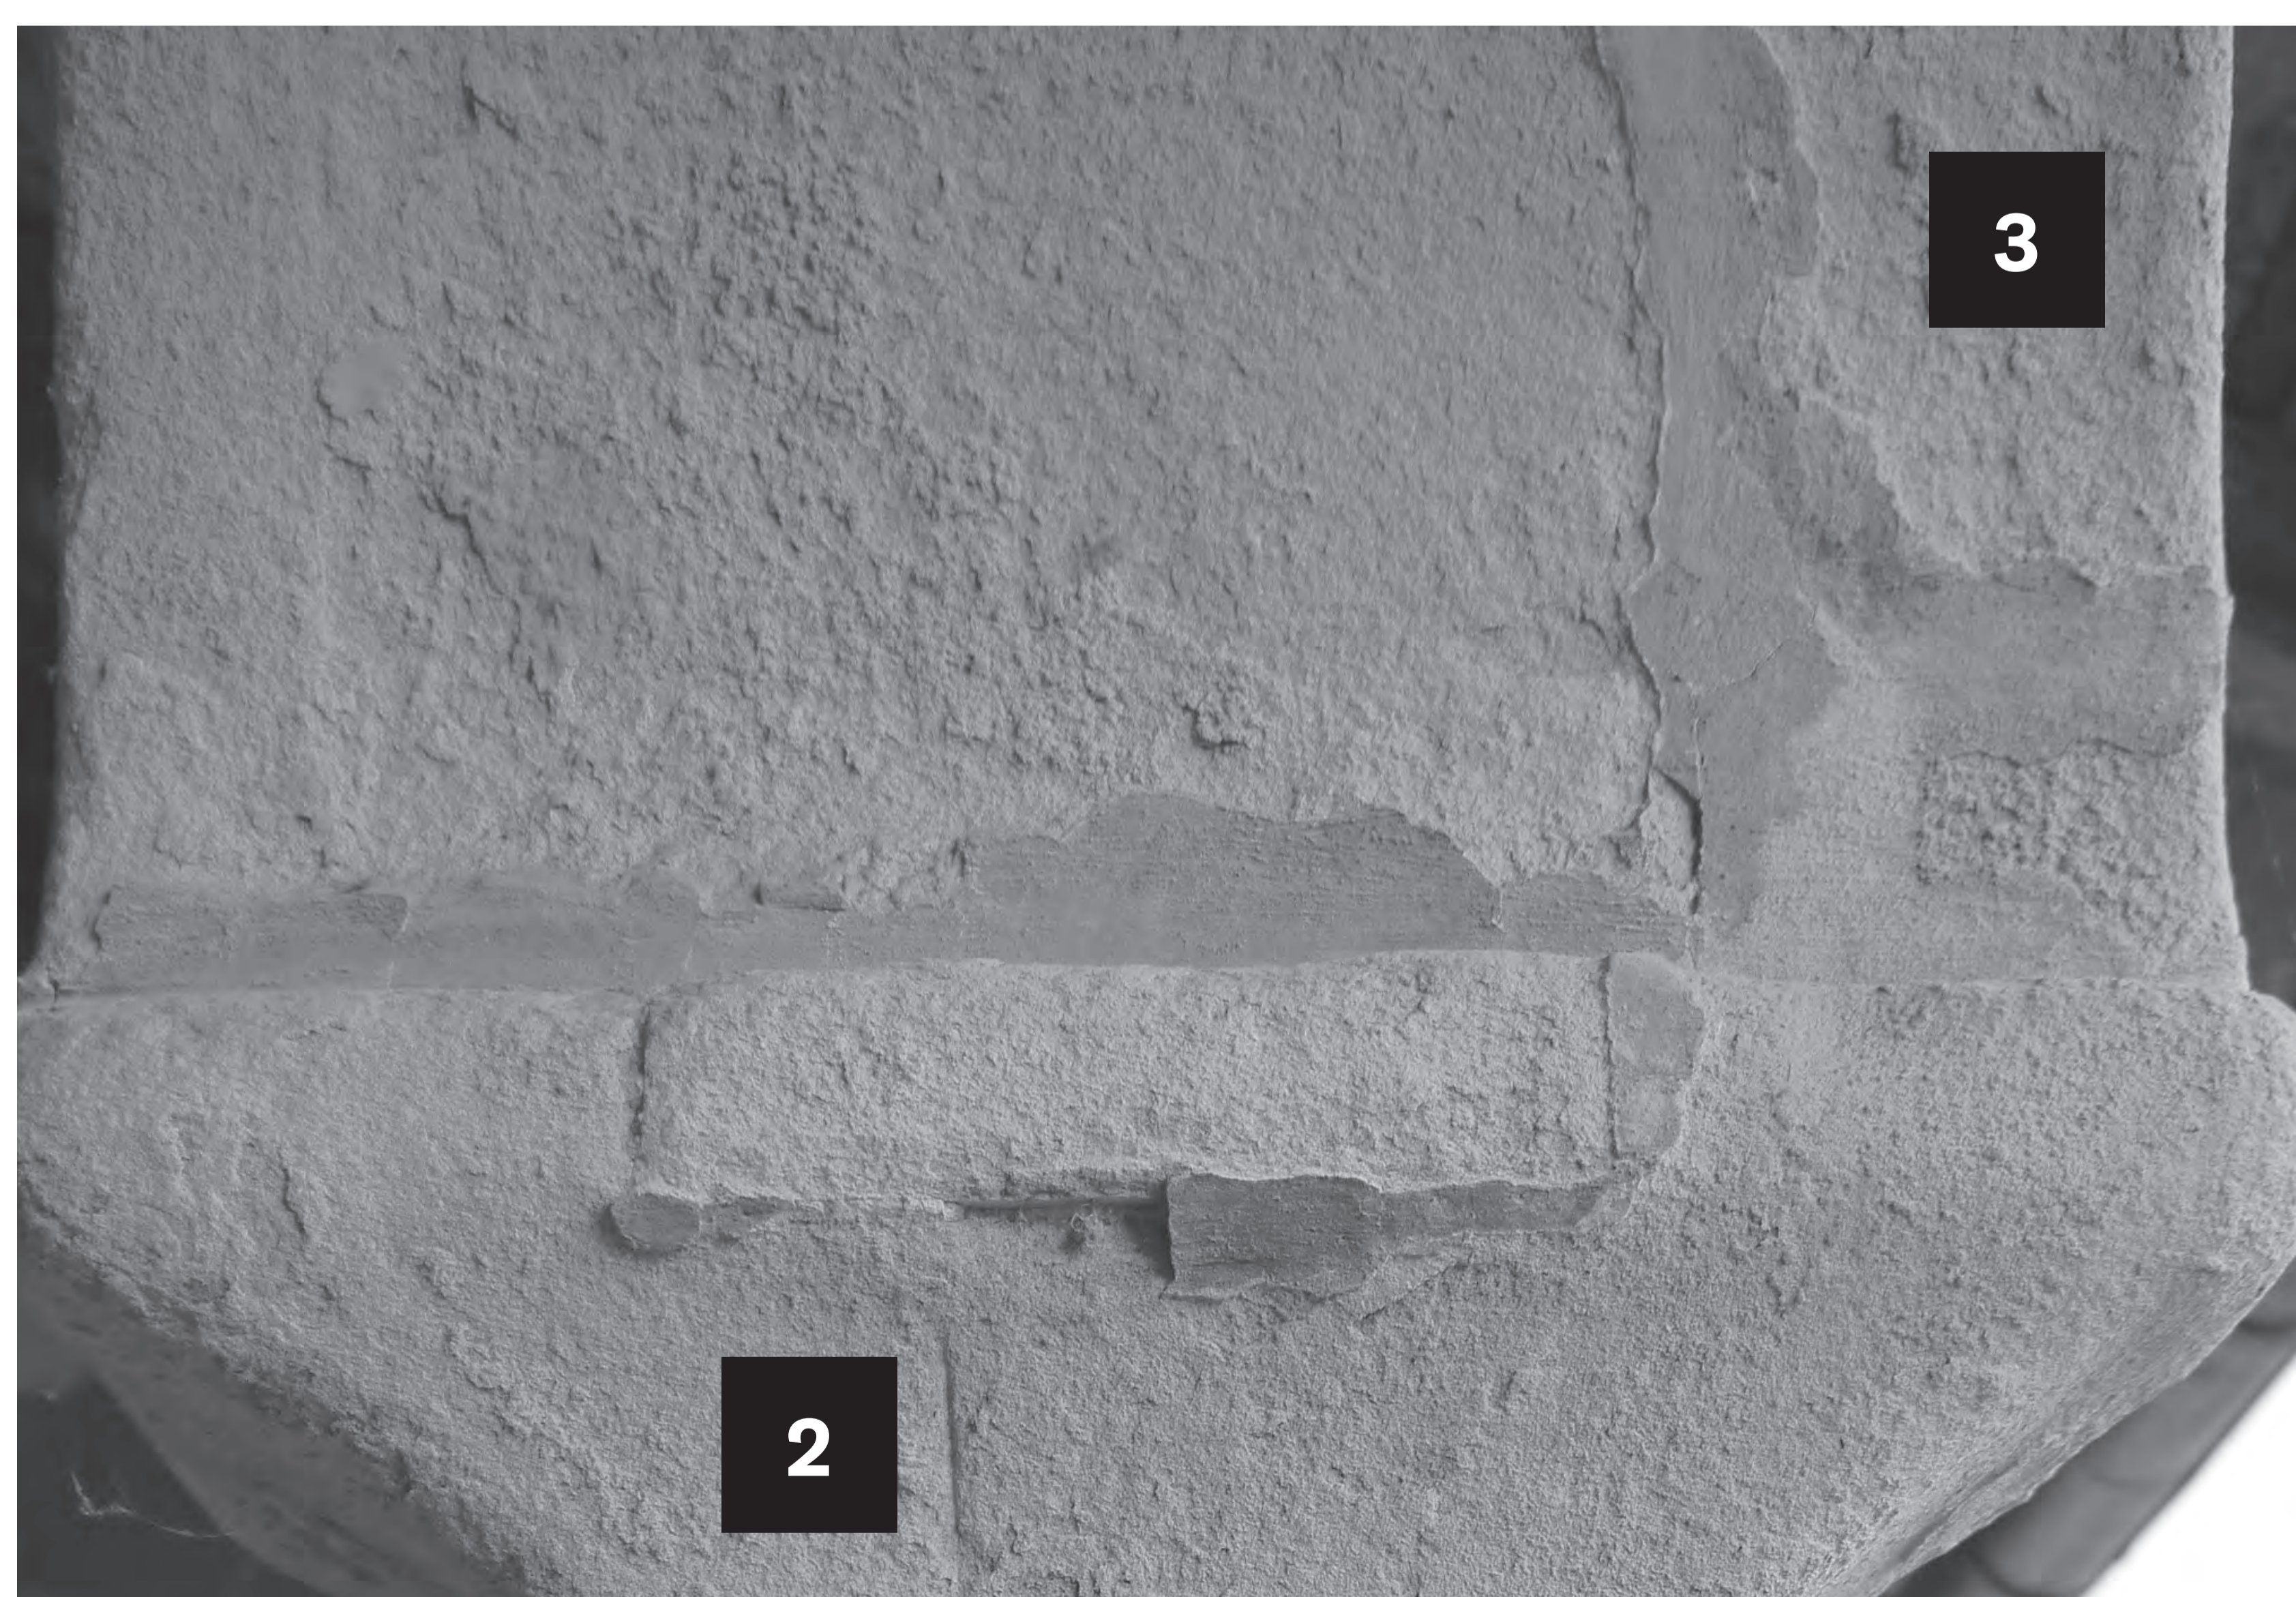
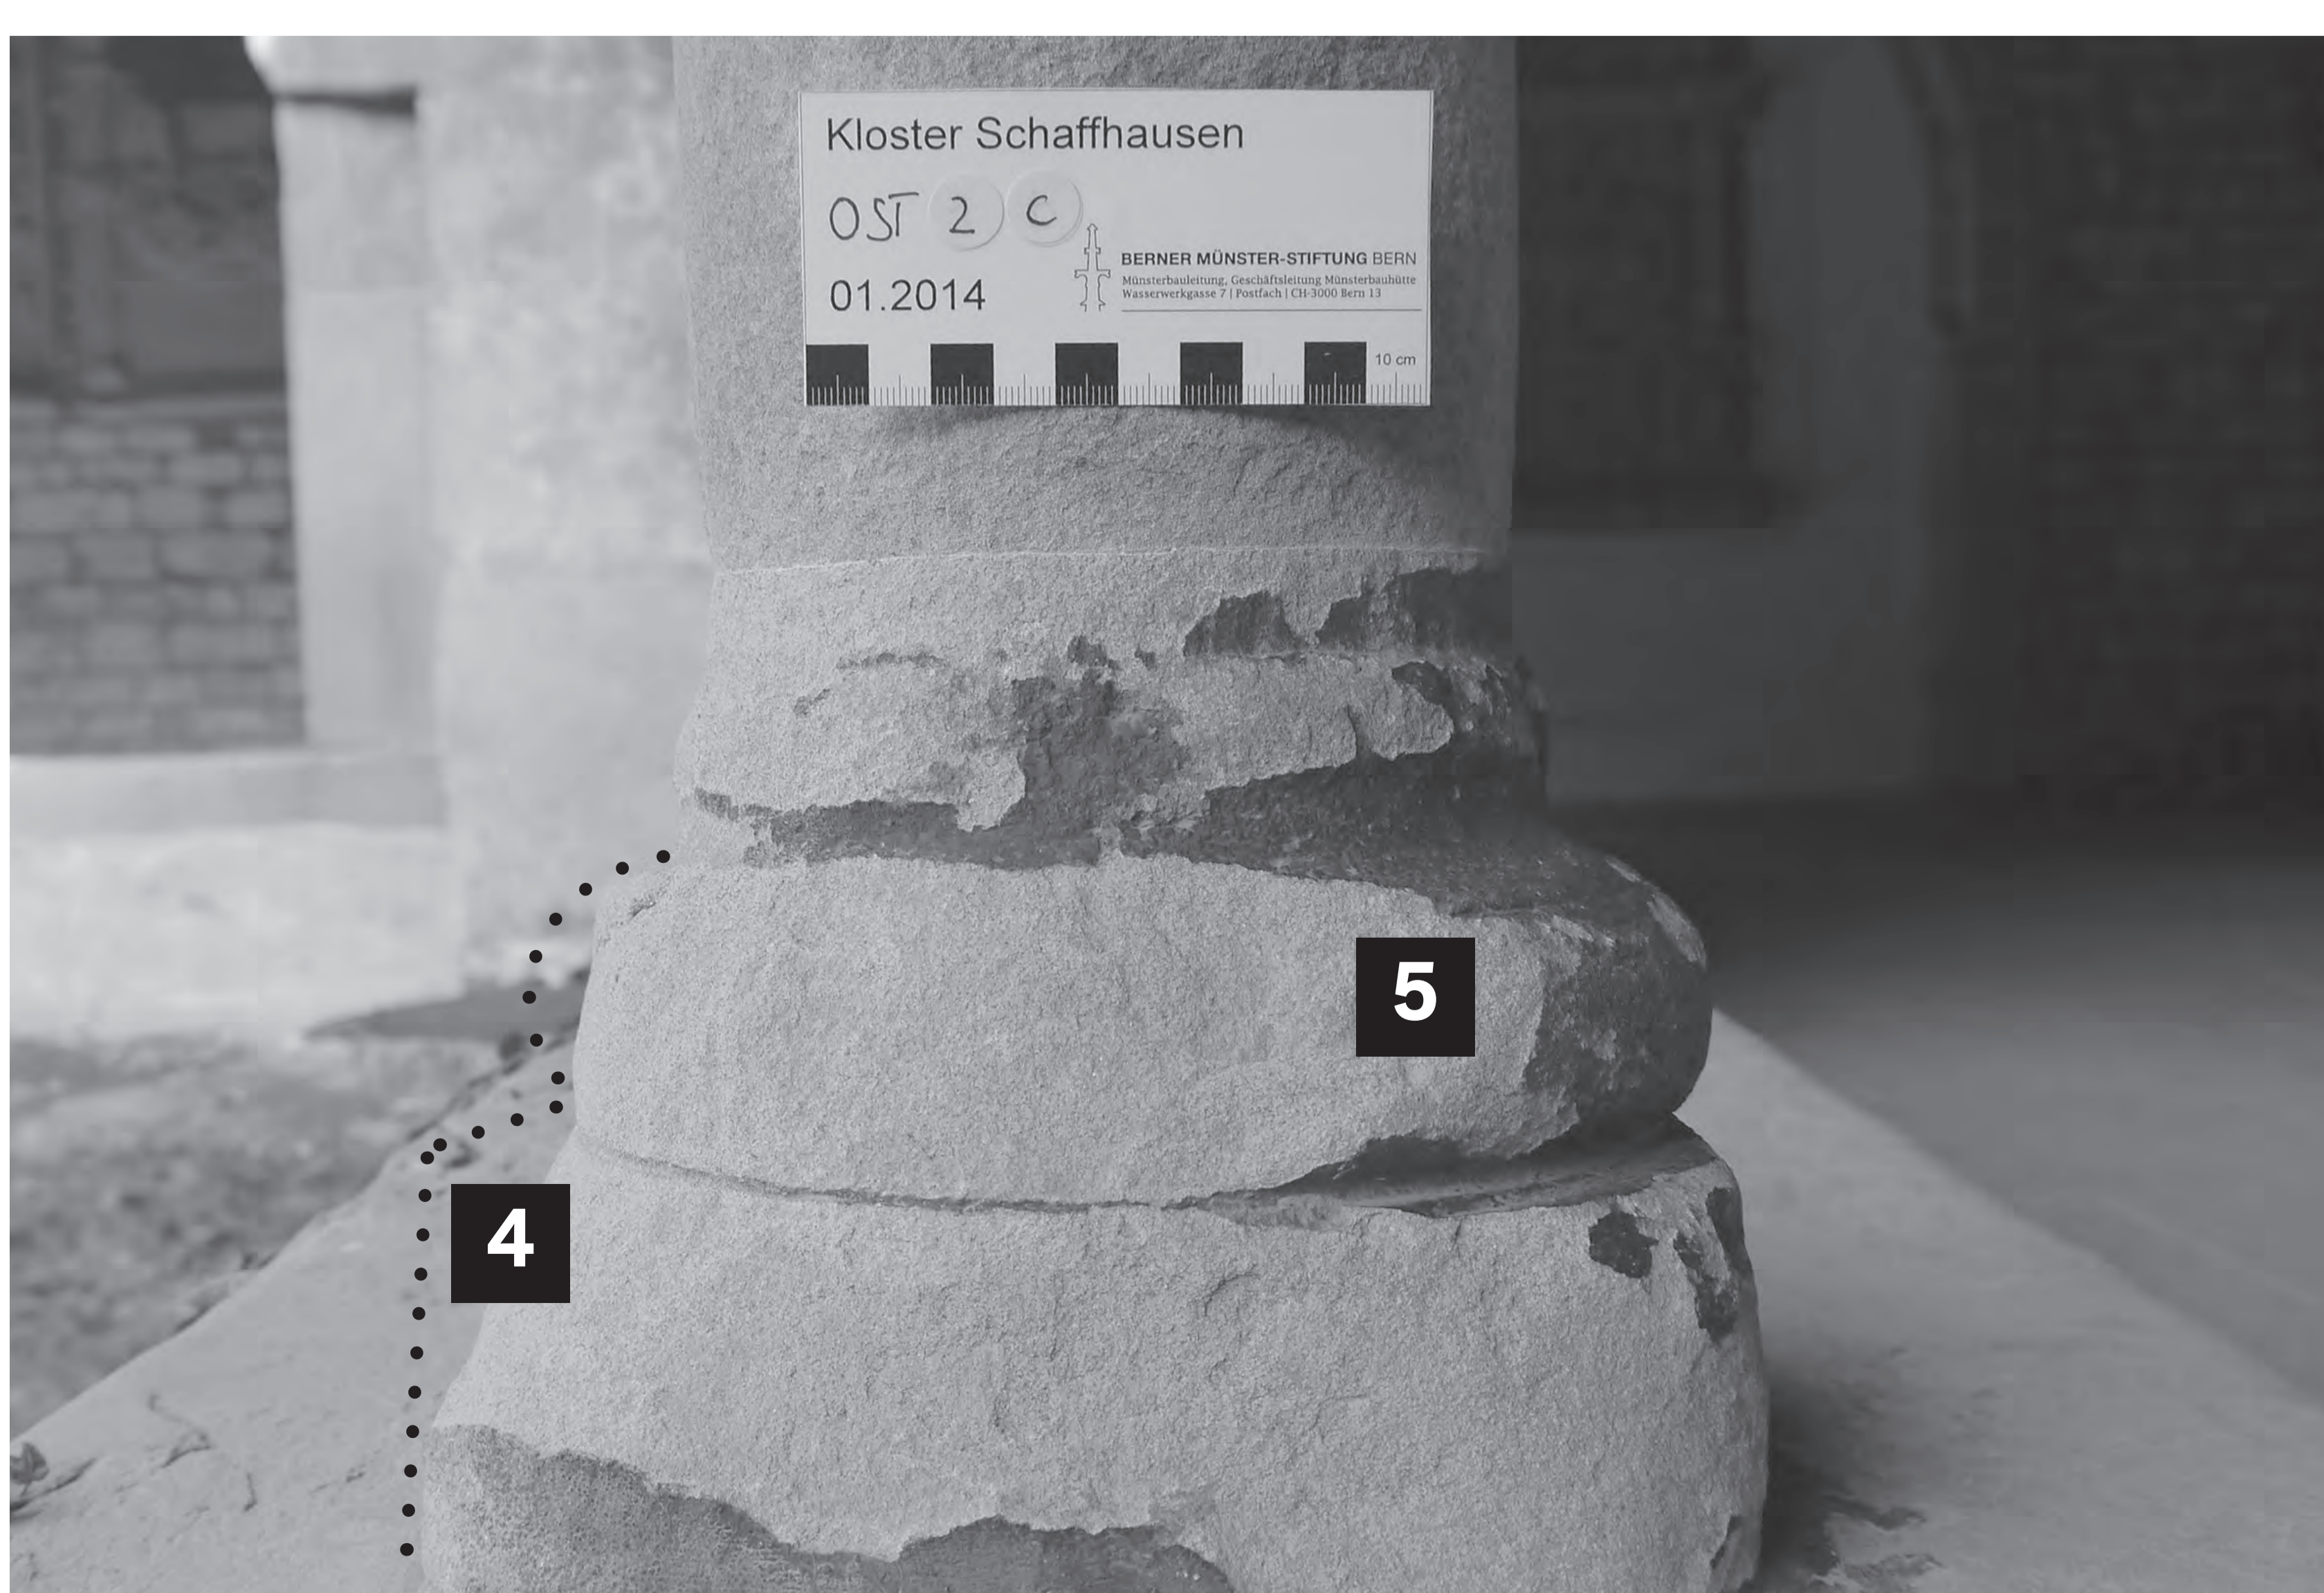
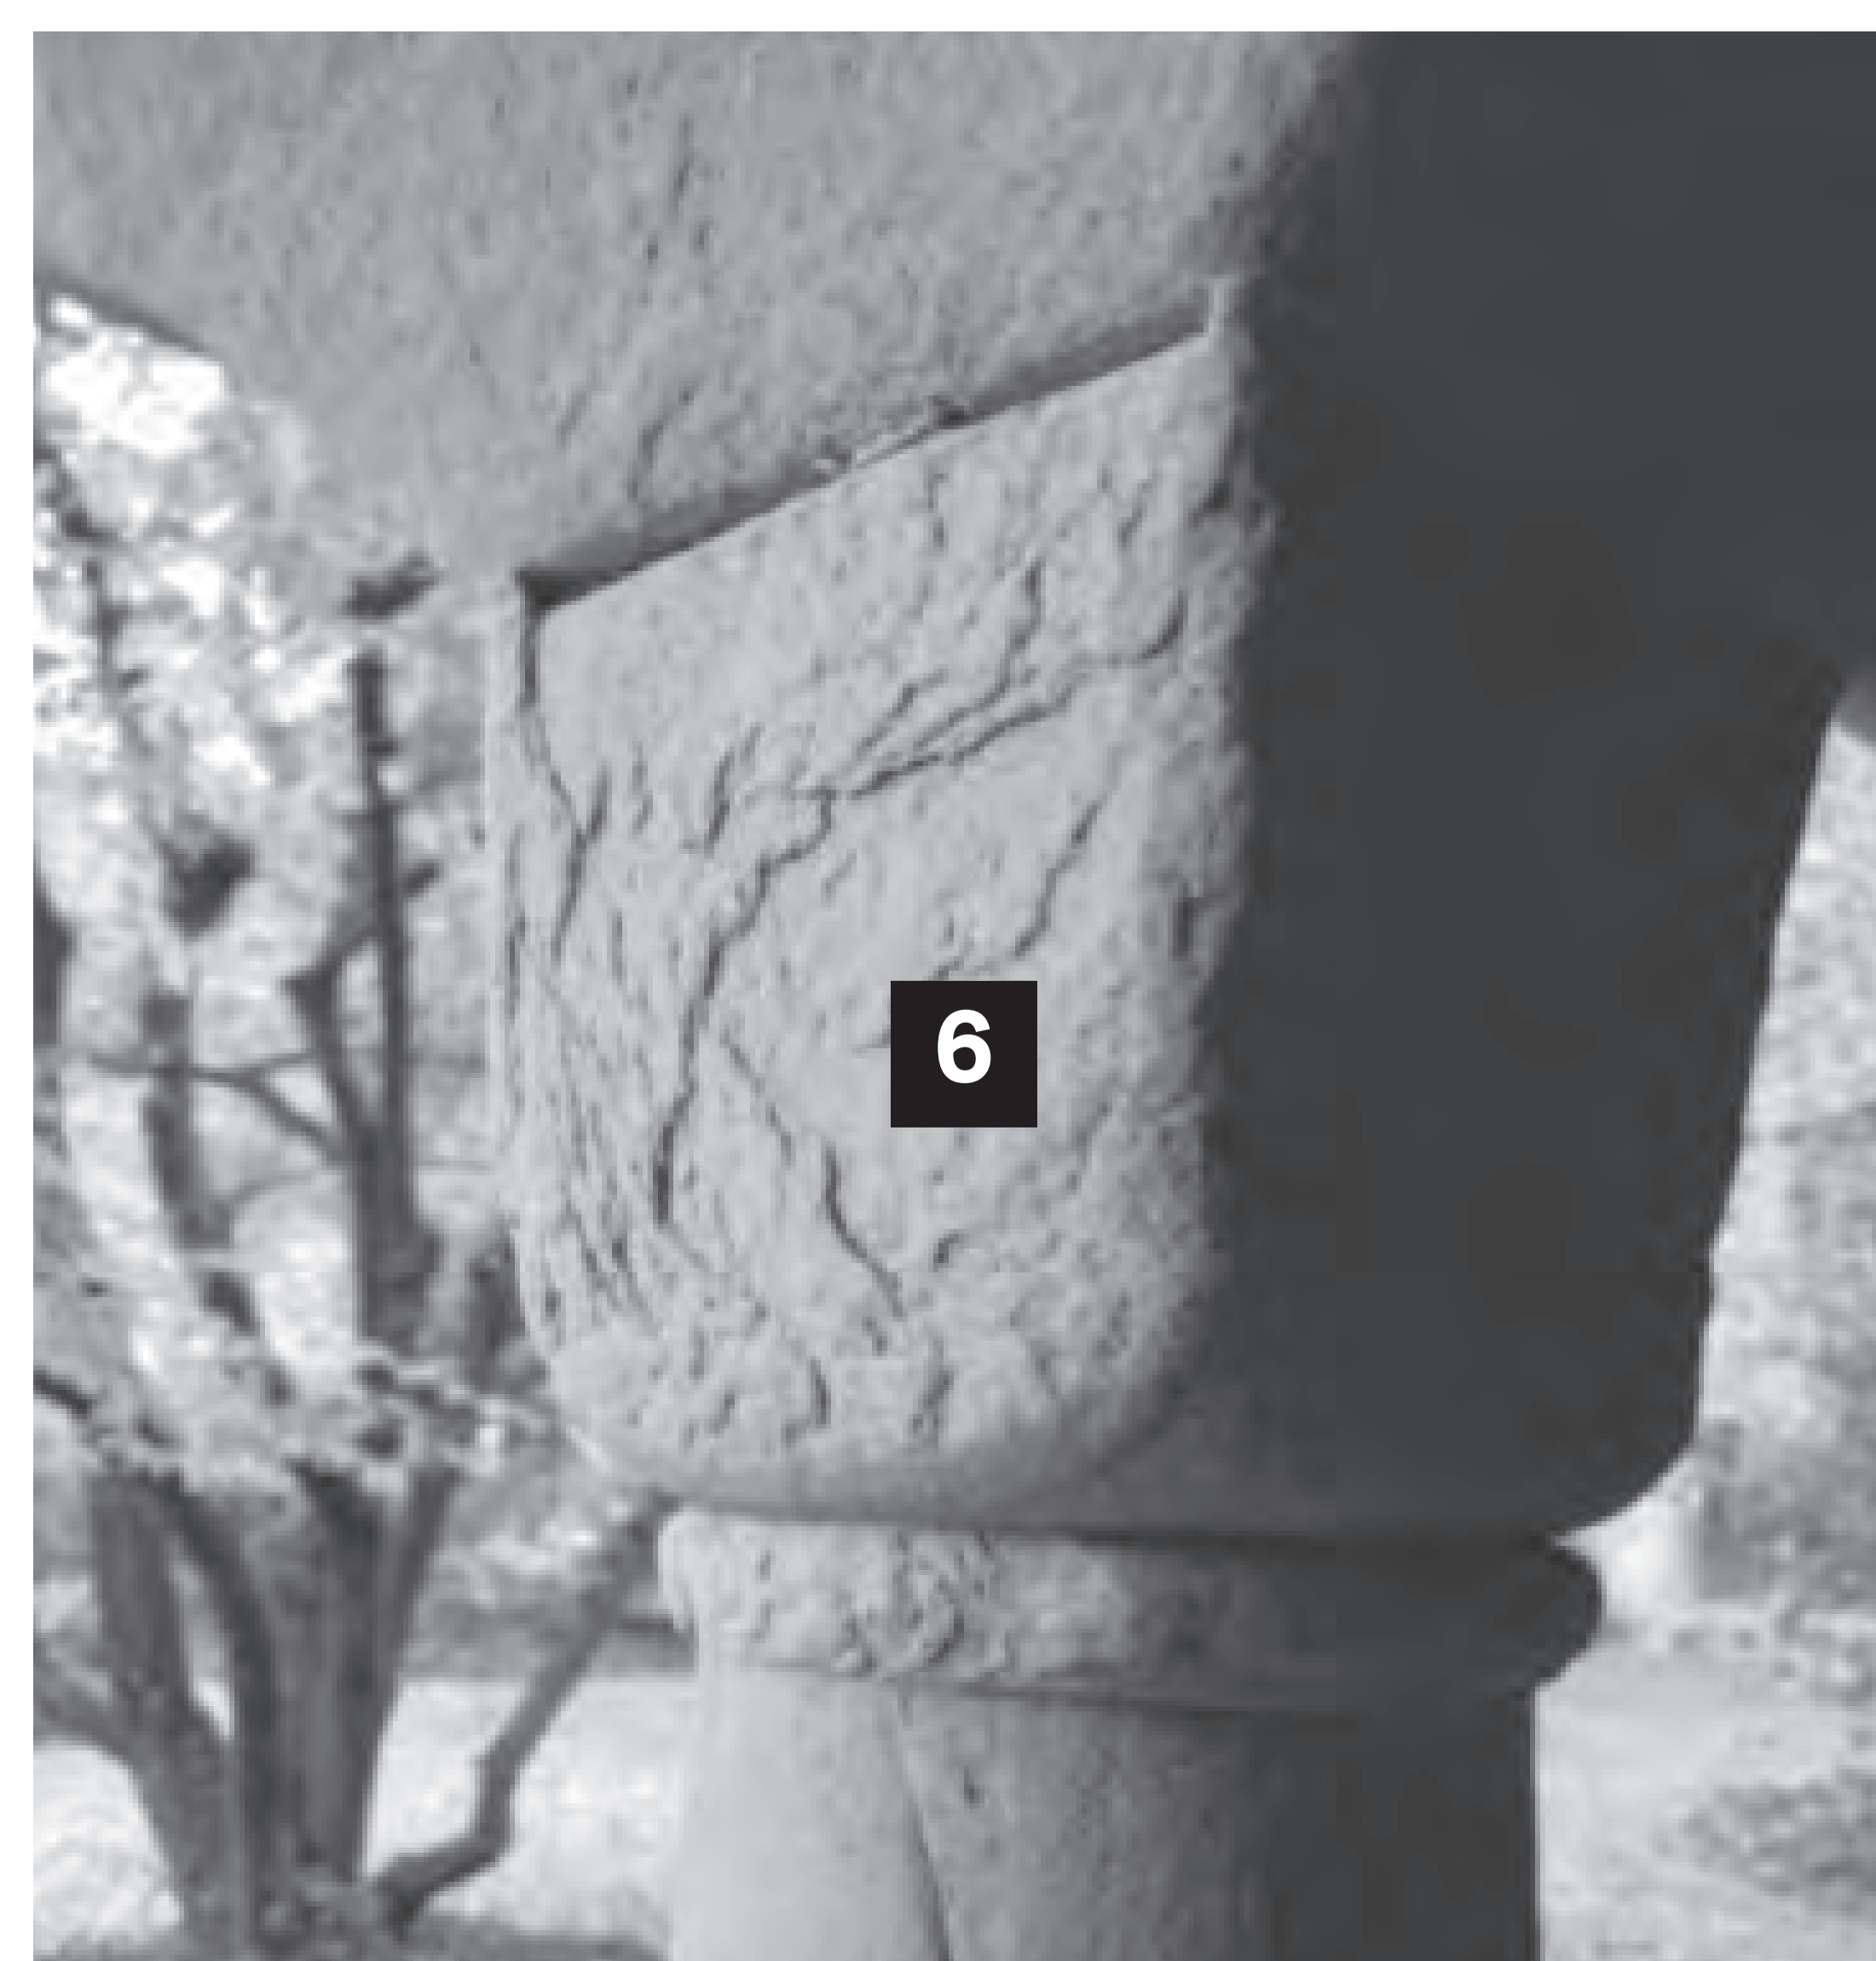
1 Absanden
4 Fehlstellen

2 Abschuppen
5 schwarze Kruste

3 Abblättern
6 Schichtparalleles Aufblättern

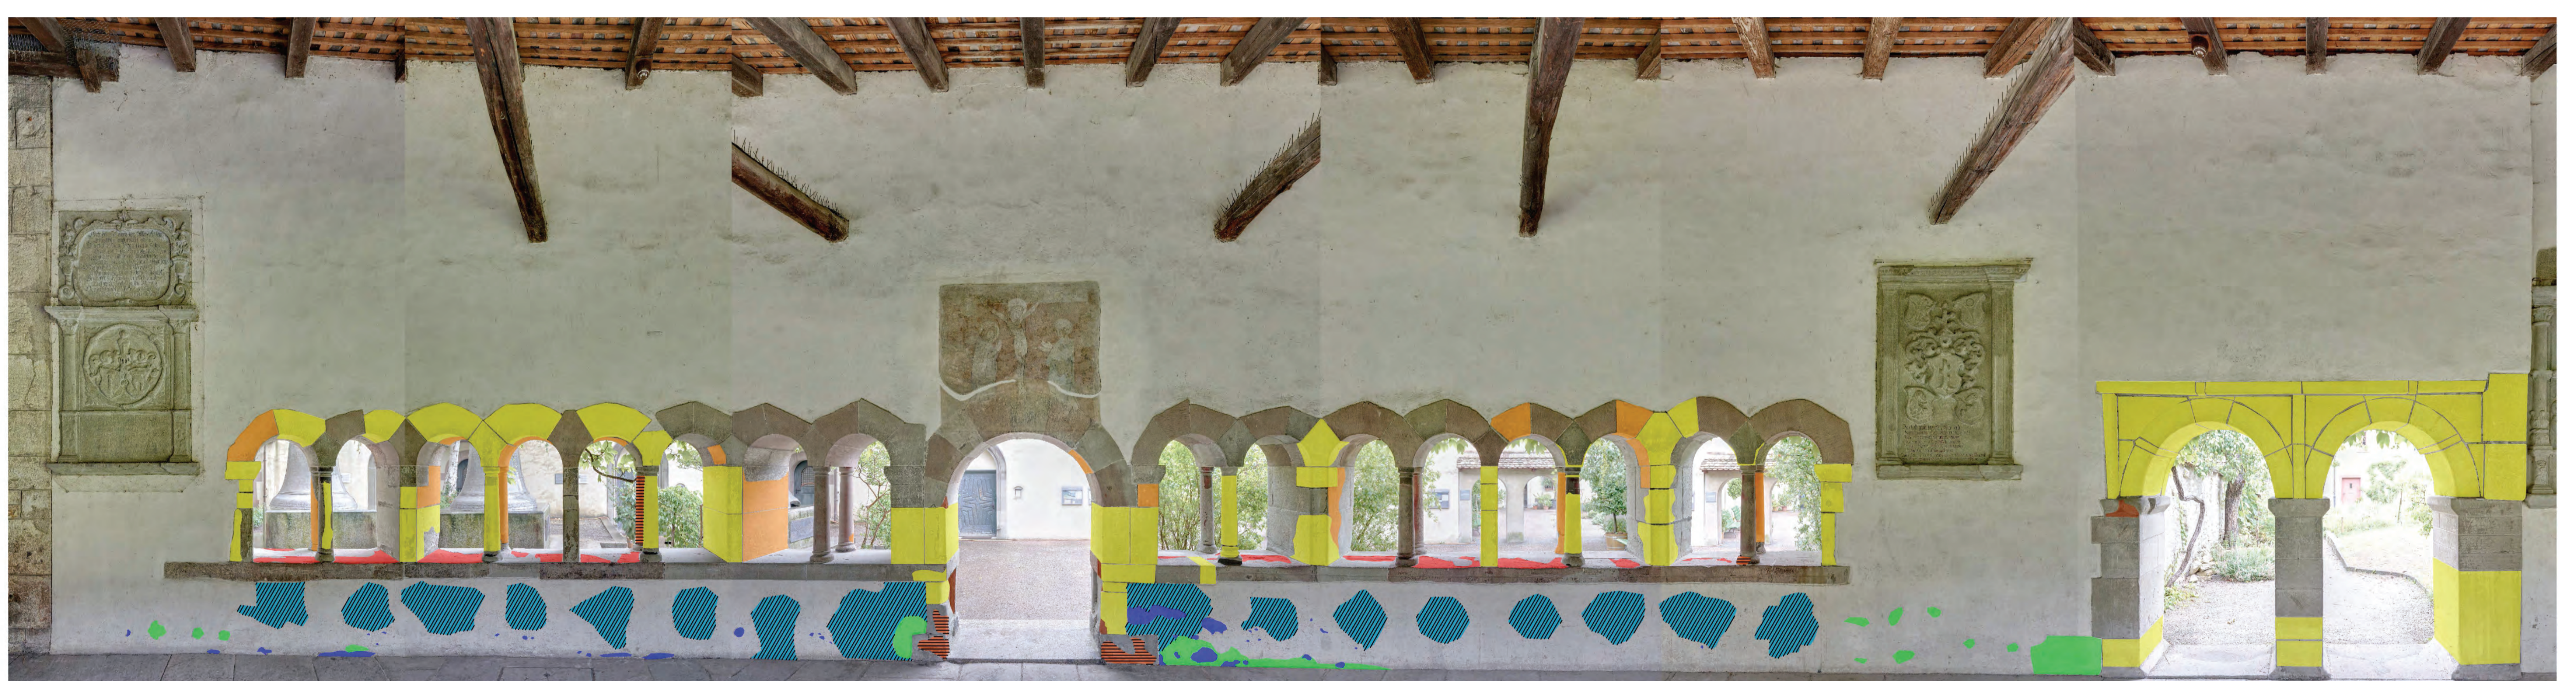
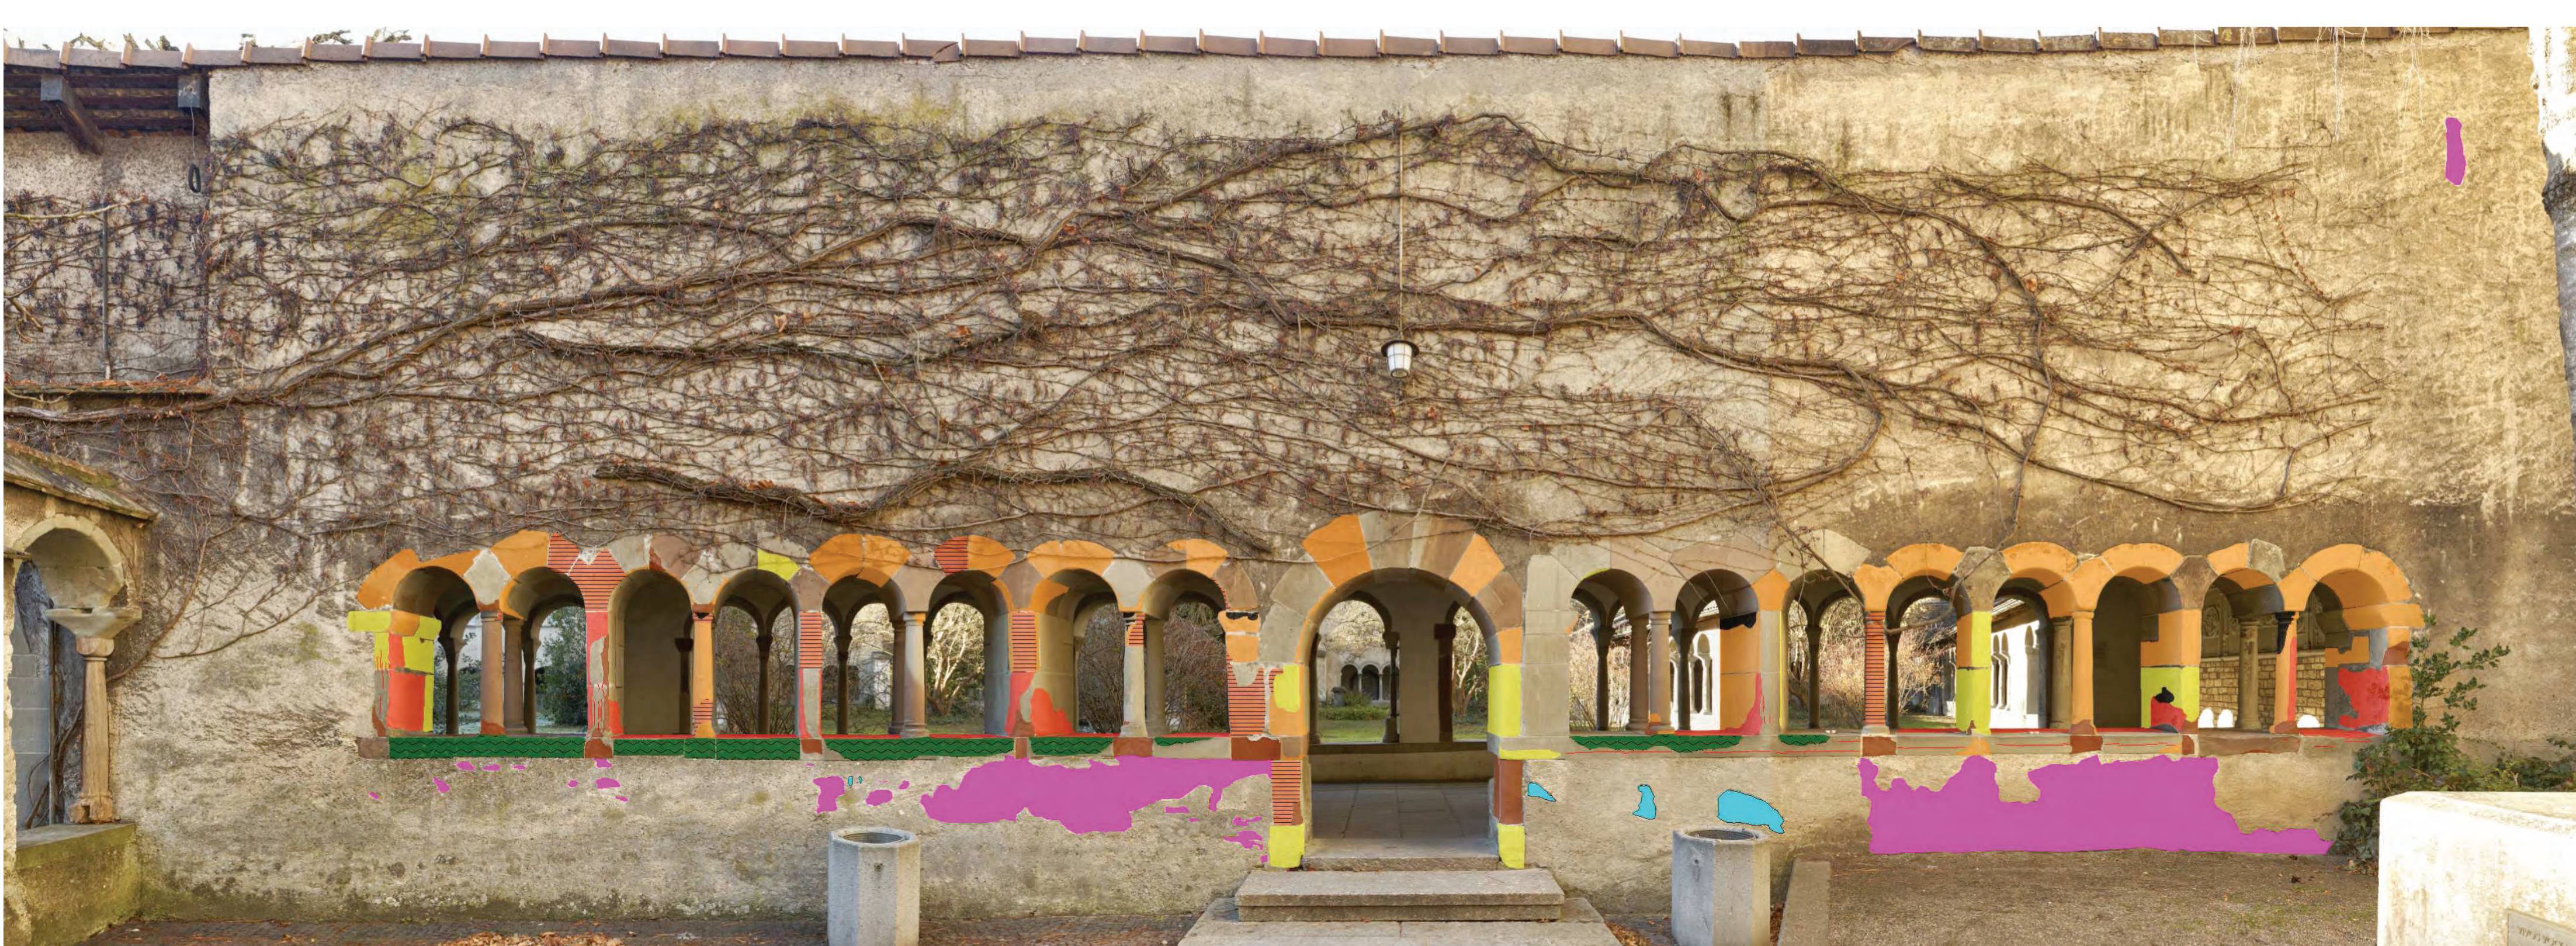
Ost-Seite C – D

- teilweise durch eintretendes Wasser stärkere Ablätterungen in Bogenlaibung;
vermutlich auf Grund des undichten Daches (inzwischen jedoch repariert)
- Bänke teils stark geschädigt: Schalenbildung und bereits abgelöste Oberflächen
