Berner Münster

Restaurierung des Mittelschiffgewölbes 2021-2024

Informationsblatt Nr. 2

Münsterbauleitung Bern, Dezember 2022
Annette Loeffel, Münsterbaumeisterin

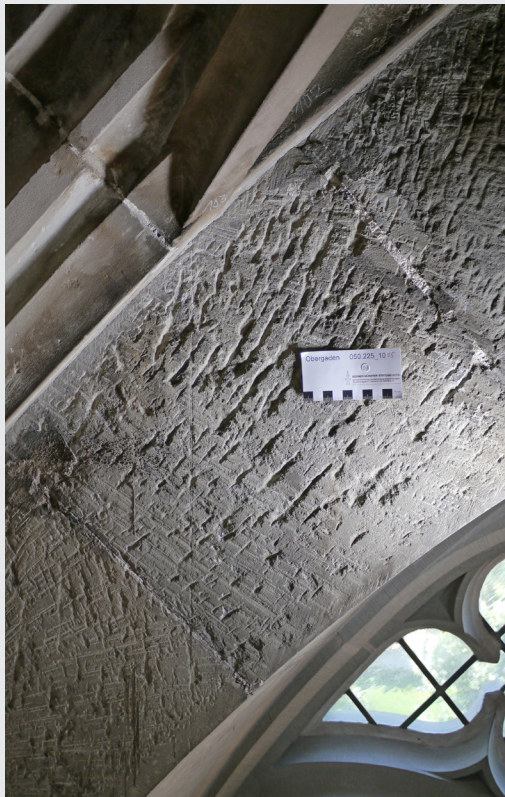
Im Streiflicht sind die groben Abarbeitungsspuren der ehemaligen Schildrippe besonders gut sichtbar.

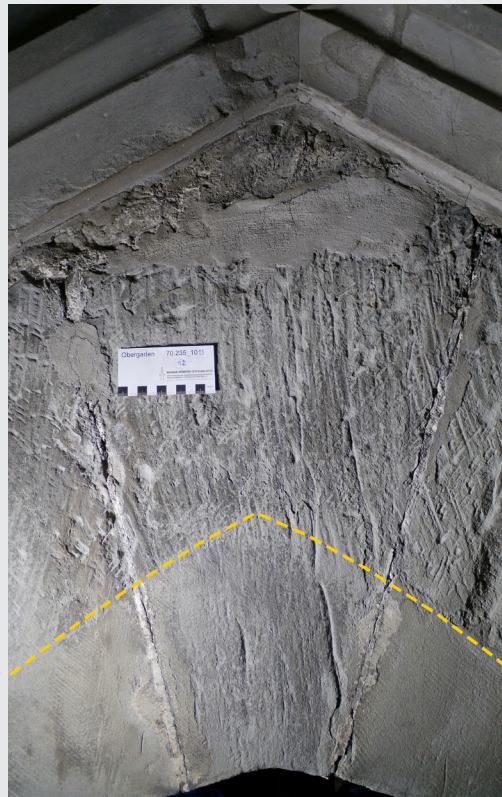
Unterhalb der gestrichelten Linie erkennt man die fein bearbeitete frühere Sichtfläche, oberhalb die zurückgearbeitete Schildrippe mit flächiger Mörtelergänzung von 1573.

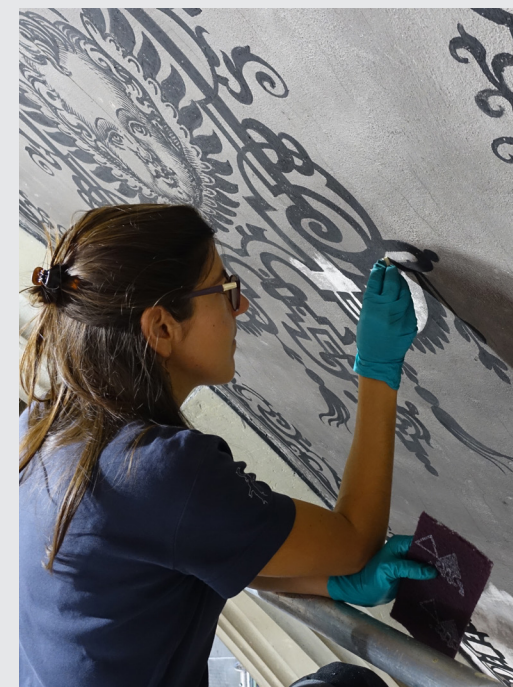
Da die schwarze Malschicht teilweise schlecht gebunden ist, muss sehr präzise entlang der Konturen gereinigt werden. Hier arbeitet die Restauratorin mit fein zugeschnittenen Latexschwämmen.

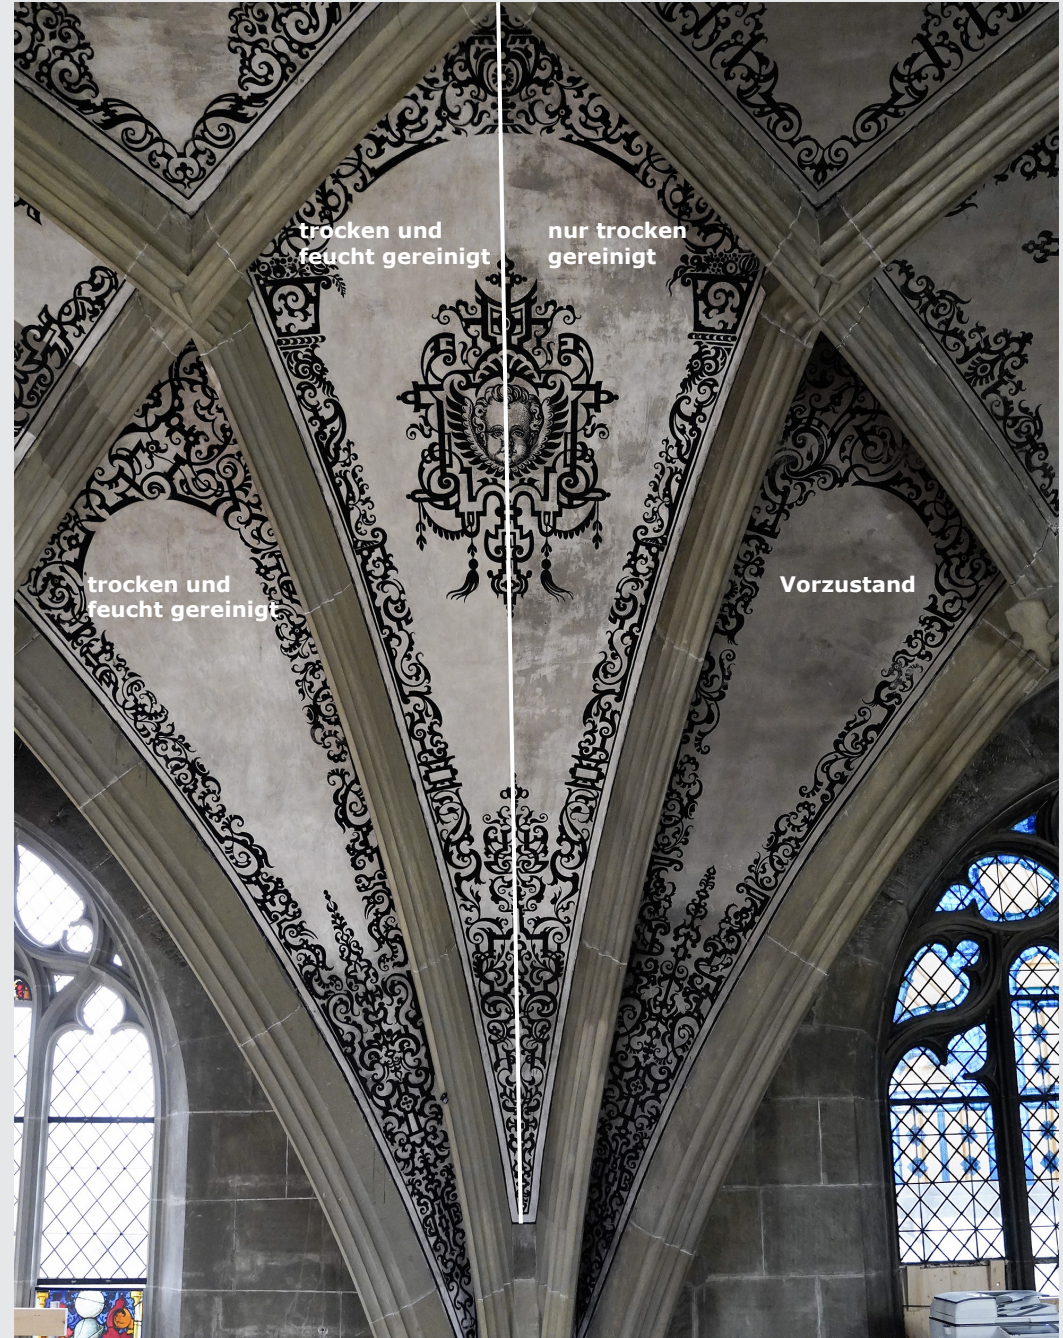
Die Referenzkappen (050-060.230) zeigen die unterschiedlichen Reinigungsstufen. Kappe rechts: Vorzustand, die Fläche ist noch nicht gereinigt. Mittlere Kappe (rechte Hälfte): Zustand nach der Trockenreinigung. Mittlere Kappe (linke Hälfte) und Kappe links: Zustand nach dem zweiten Reinigungsschritt, die Putzoberflächen wurden hier bereits trocken und feucht gereinigt.

Für die Reinigung von Stein- und Putzoberflächen des Gewölbes wurden im Vorfeld unterschiedliche Reinigungsmethoden getestet und durch grössere Arbeitsproben evaluiert und weiterentwickelt. Eine Herausforderung stellte dabei die Bearbeitung der Malschicht der Gewölbeflächen insbesondere der Umgang mit den relativ stabilen aber nicht wischfesten schwarzen, ornamentalen Malereien dar. Die Reinigungsmassnahme wird in zwei Arbeitsgängen umgesetzt: Der erste Schritt ist eine Trockenreinigung, bei der die locker aufliegende Schmutzschicht mit speziellen Latexschwämmen abgenommen wird. Danach zeigt sich ein noch heterogenes Oberflächenbild, da sich teilweise die Schmutzauflagerungen fest mit dem Untergrund verbunden haben. Durch eine anschliessende Feuchtreinigung mit Saugschwämmen und Wattestäbchen kann ein gleichmässiges Erscheinungsbild der Maleroberfläche erreicht werden. Bei der Trocken- wie auch bei der Feuchtreinigung wird die schwarze, ornamentale Gestaltung ausgespart, was ein sehr konzentriertes und präzises Arbeiten voraussetzt.

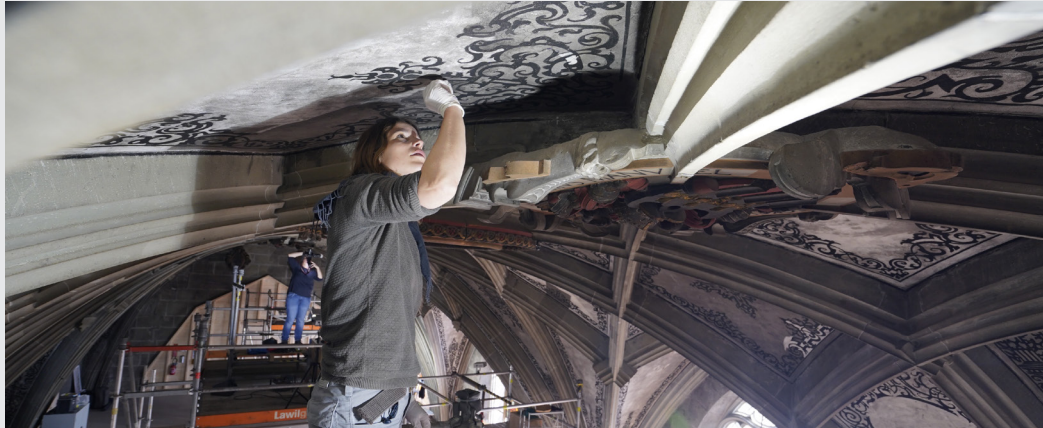
Die Trockenreinigung der Gewölbekappen erfolgt mit Latexschwämmen und erfordert viel Sorgfalt.

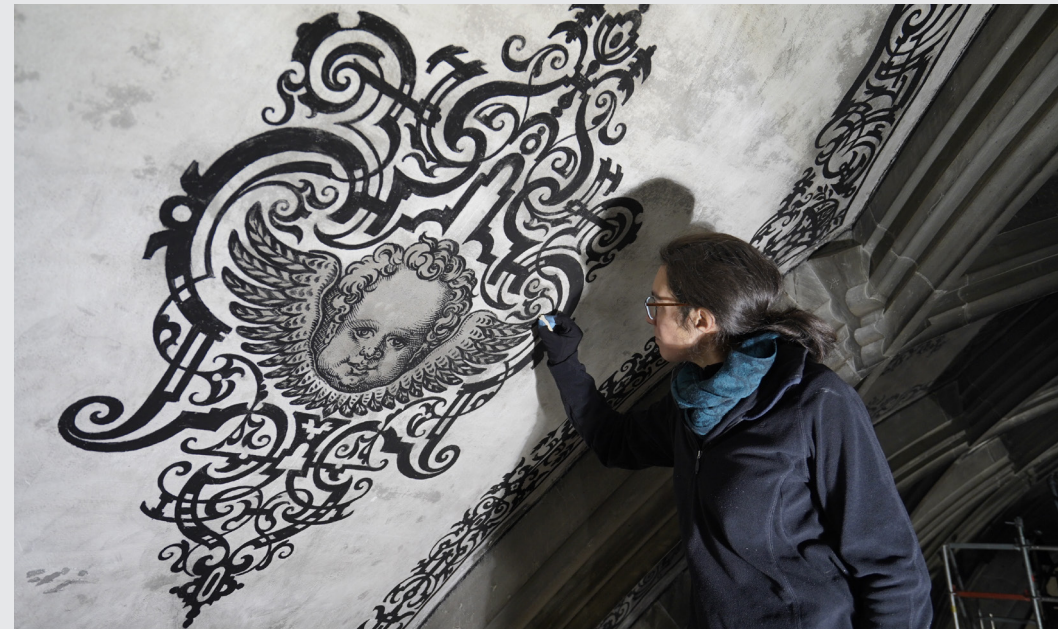
Trockenreinigung im Bereich der filigran ausgestalteten Medaillons.
