Berner Münster

Konservierung und Restaurierung Westportal Nord 2019-2022

Informationsblatt

Münsterbauleitung Bern, Januar 2024
Annette Loeffel, Münsterbaumeisterin

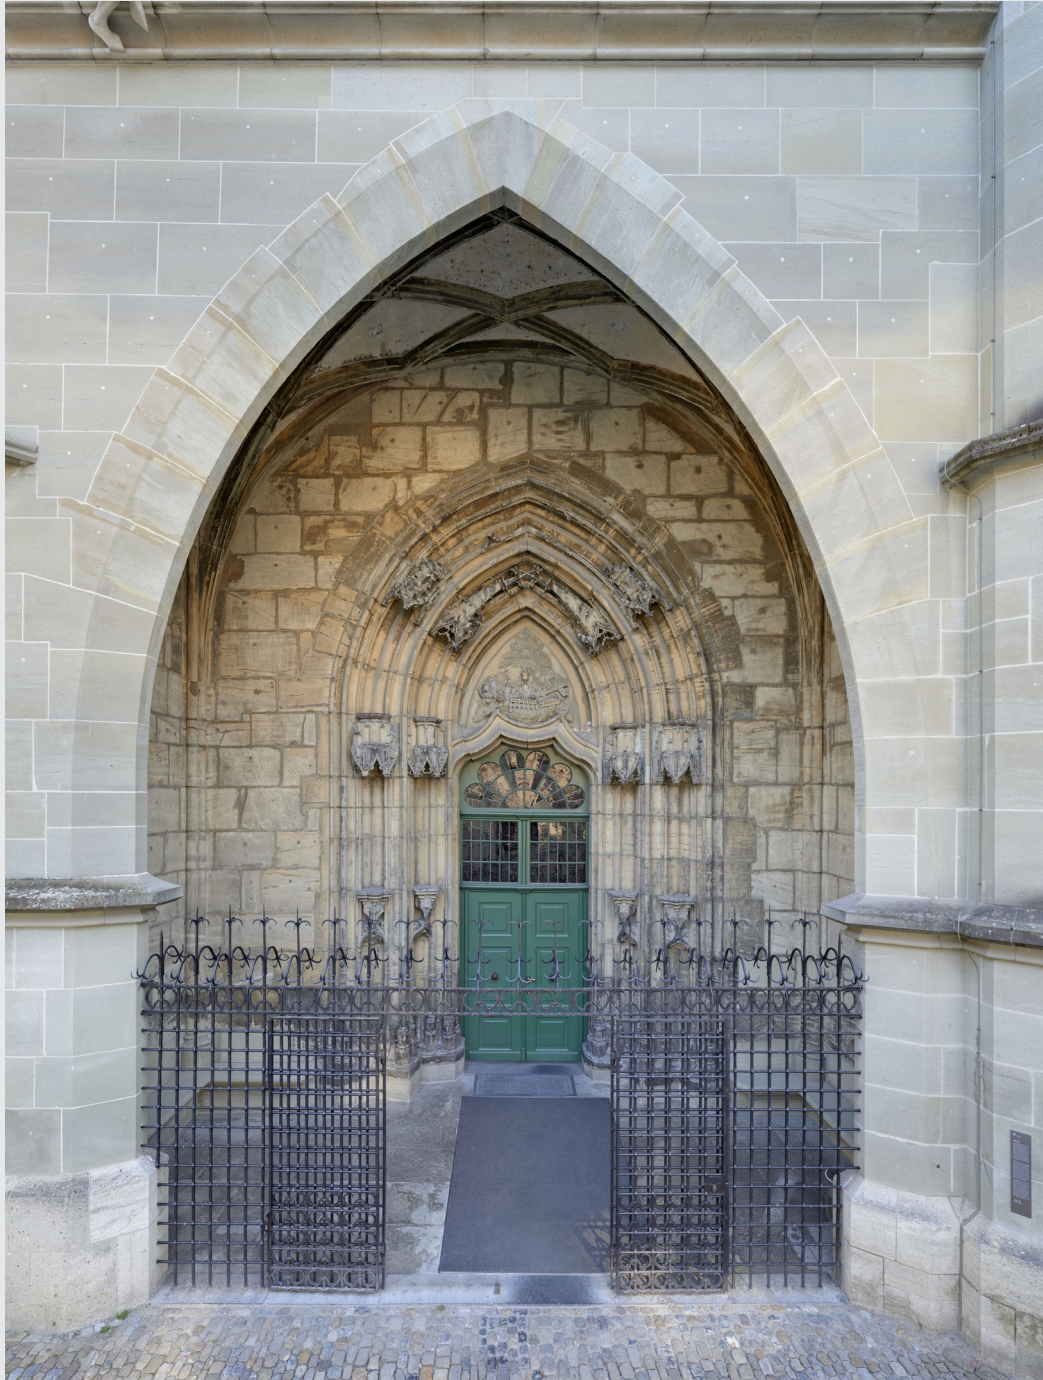
Gesamtaufnahme von 2015, Vorzustand. Fotomontage: Nick Brändli, Zürich.

Die Oberflächen des Portals waren grossflächig abschuppend, ablättern und akut von Verlust bedroht. Auf sämtlichen Flächen hatte sich Staub und an den Skulpturen, Baldachinen, Konsolen und dem Relief zusätzlich Vogelkot angesammelt. Anstriche waren mit Schmutz- und Gipskrusten belegt und teils dunkelbraun bis schwarz verfärbt. Absturzgefährdete Teile wurden bereits in früheren Kontrollgängen abgenommen und für eine zukünftige Rückplatzierung eingelagert.

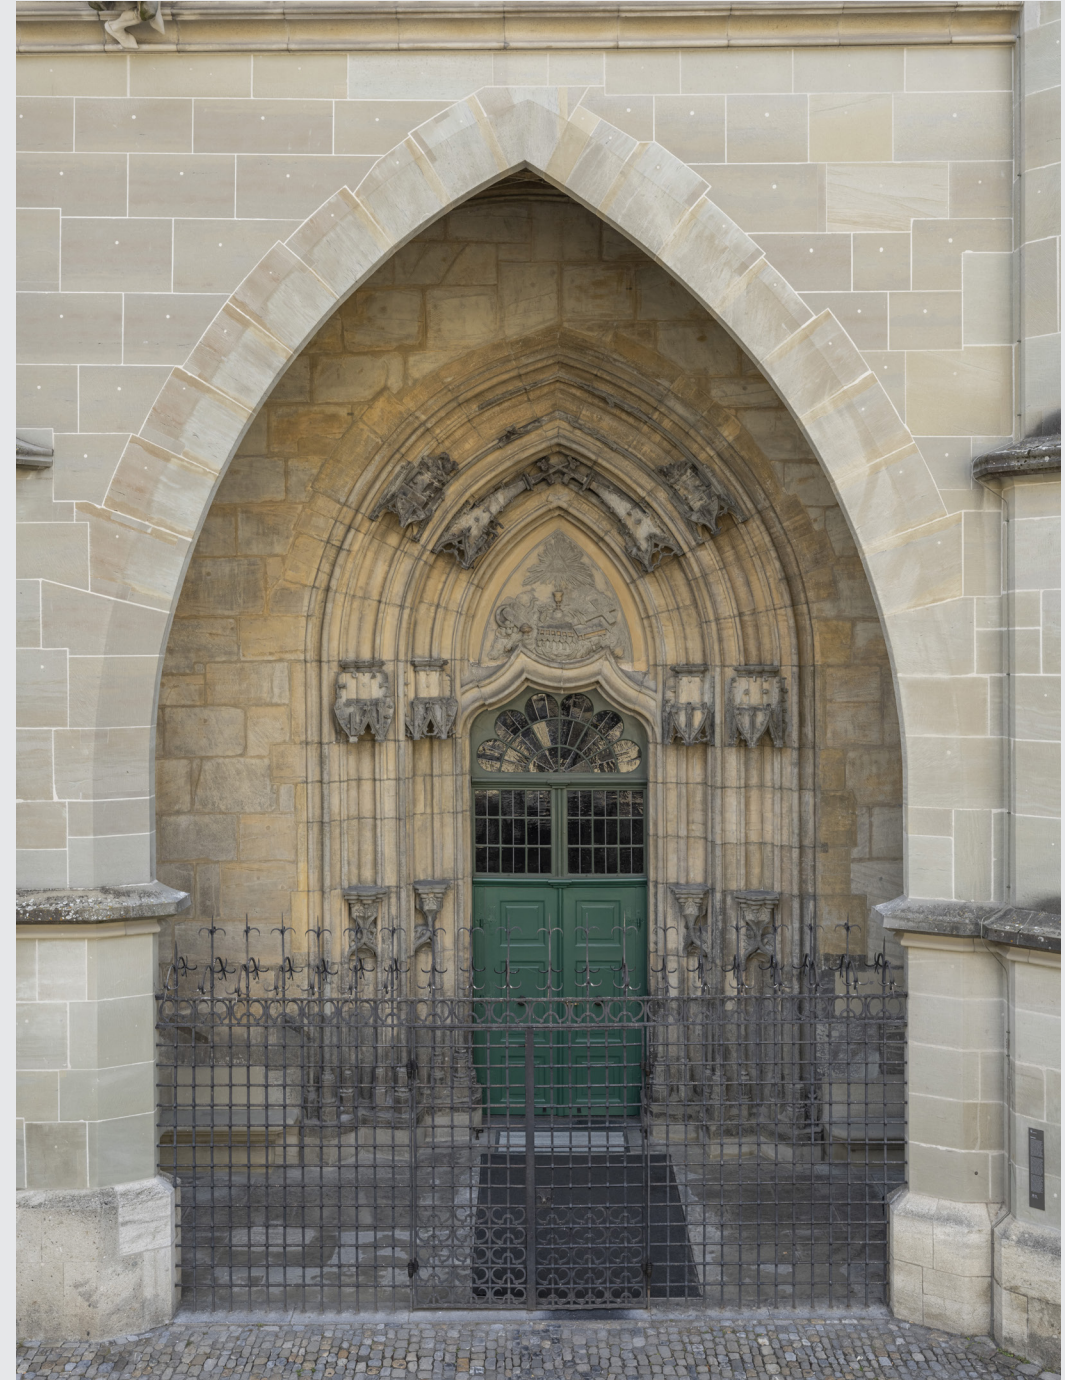
Gesamtaufnahme von 2022, Schlusszustand. Foto: Beat Schweizer, Bern.

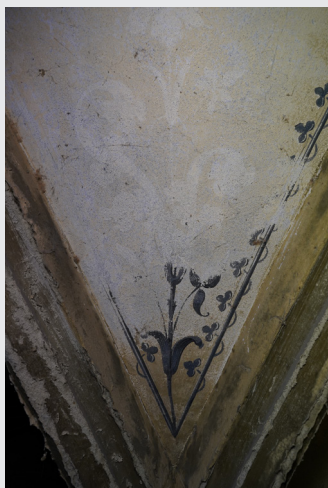
Verlust von Kapfenbmalungen auf den 1899 neu verputzten Gewölbekappen.

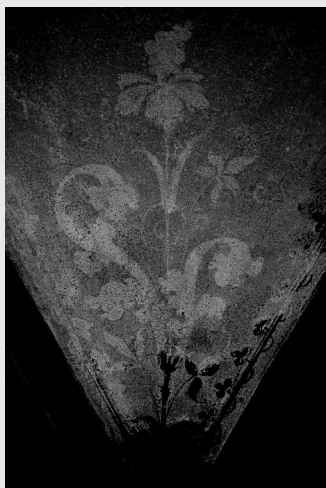
Auf dem überkontrastierten Foto sind die Ornamente noch bis in feinste Details sichtbar.

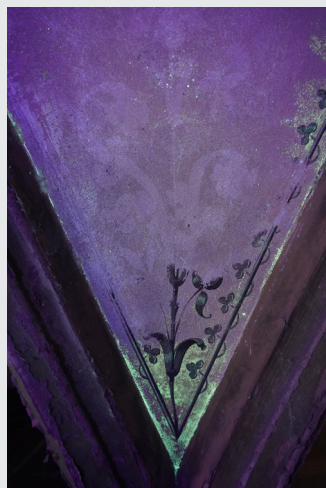
Unter UV-Licht ergeben sich weitere Hinweise zur Bemalung.

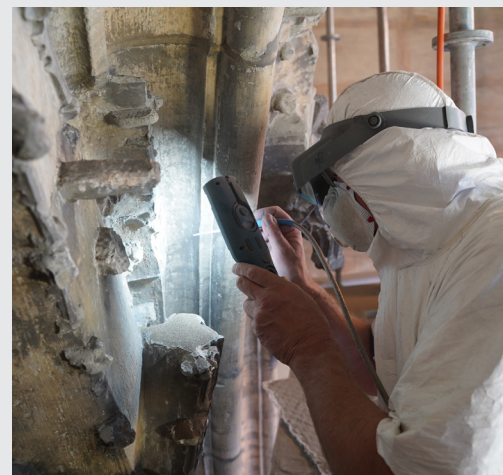
Die Reinigung mit dem Mikrosandstrahlgerät erfordert höchste Konzentration.

Von den horizontalen Flächen der Portalplastik mussten grösste Verunreinigungen mit Vogelkot und -nestern entfernt werden, um den Bestand zu erfassen und allfällige weitere Reinigungsmethoden planen zu können. Es wurden dafür verschiedene mechanische Methoden sowie das Mikropartikelstrahlgerät getestet. Als Strahlmittel kam nach einer Versuchsreihe schliesslich eine Mischung aus Calciumcarbonat und Nusschalengranulat zum Einsatz und es konnte eine sehr schonende und effektive Reinigungswirkung erzielt werden.

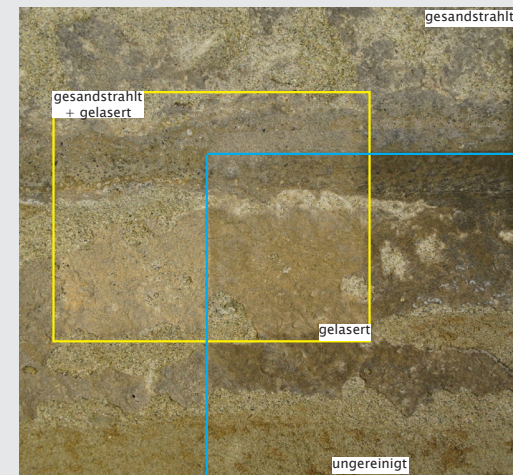
Das Mikropartikelstrahlgerät wurde auch an den Wänden zur Reduktion der Verdunkelungen getestet. Aufgrund der dünnen und spröden Beschaffenheit des verkrusteten Anstriches kam es jedoch zu Fehlstellen und das Verfahren konnte dort nicht erfolgreich eingesetzt werden.

Musterfläche am Bau: Reinigung mit Mikrosandstrahlgerät und Laser im Vergleich.

Es musste daher ein anderes Reinigungsverfahren gefunden werden. Hier zahlte sich der fachliche Austausch mit der Kölner Dombauhütte aus, mit deren Hilfe erste Laserreinigungsversuche in situ durchgeführt werden konnten.

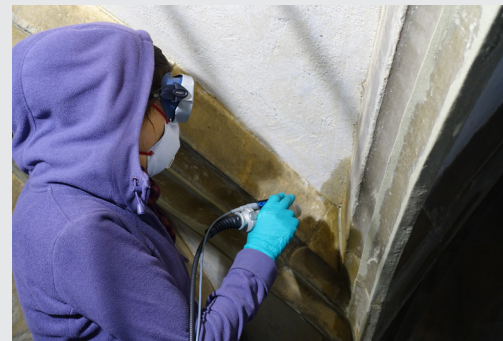
Bei der Laserreinigung sind Konzentration, Genauigkeit und entsprechende Schutzausrüstung gefordert, wie hier bei der Reinigung mit dem Laser im oberen Bereich der Ostwand und an den Rippen.

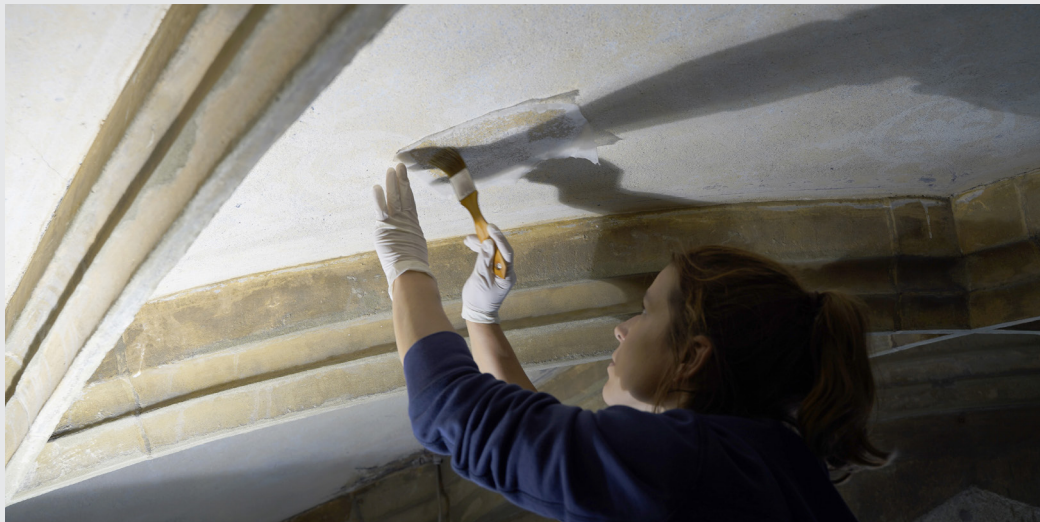
Festigung der Gewölbemalerei.

Die floralen Ornamente und Ausschmückungen der Gewölbemalerei, um 1899 entstanden, sind nur noch sehr fragmentarisch erhalten. Bei der Konservierung ging es darum, die abblätternden noch vorhandenen Reste zu sichern. Dazu wurden verschiedene Versuche zur Festigung durchgeführt. Aus Erfahrungswerten und im Austausch mit Restauratorin Anika Basemann wurden Versuche mit Zelluloseethern durchgeführt. Das Material ist gut verarbeitbar, reversibel, alterungsbeständig, individuell einstellbar und klebkräftig und verursacht üblicherweise keine Verdunkelungen oder sonstige farblichen Veränderungen des behandelten Bereichs. Die Testflächen wurden nach dem Trocknen über einen Zeitraum von zwei Monaten alle zwei Tage mit Wasser besprüht, um allfällige Veränderungen zu provozieren.

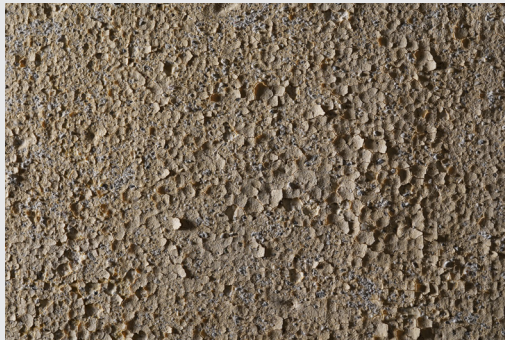
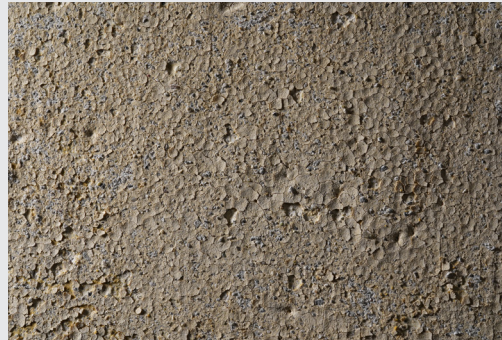
Das Resultat war positiv. Es waren keine optischen Veränderungen der Malerei festzustellen und selbst aufstehende Malschichtschollen konnten niedergelegt werden, wie die Makroaufnahmen im Vor- und Schlusszustand zeigen.

Vorzustand, Kappe 010.240/250_2007, Makroaufnahme im Streiflicht.

Exakt gleicher Bereich nach der Festigung, Makroaufnahme im Streiflicht.

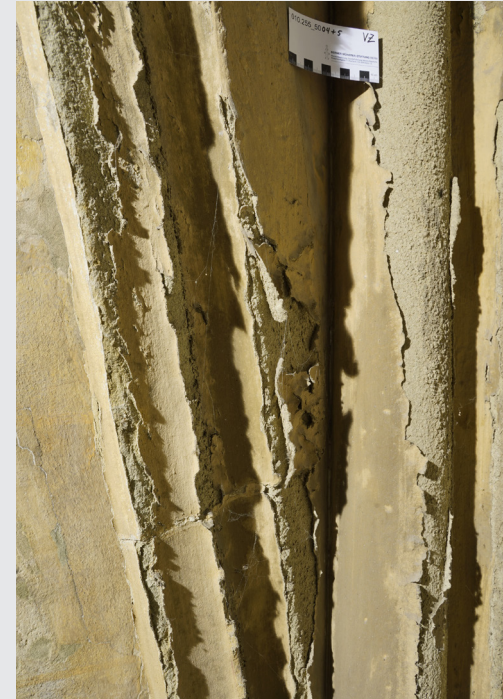
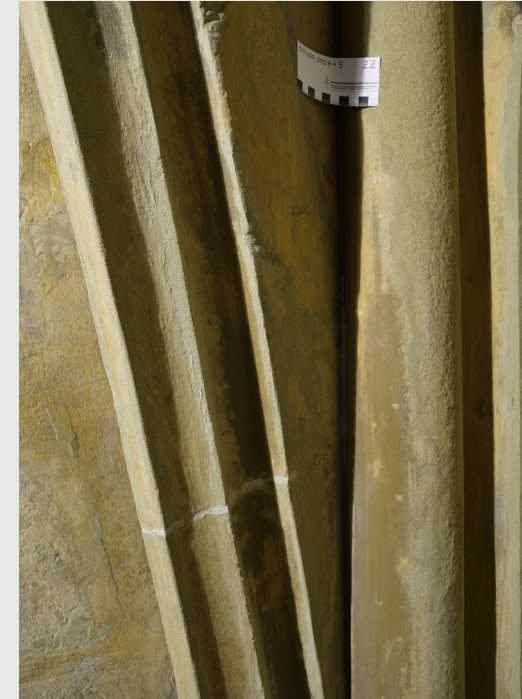
Detail des nordwestlichen Gewölbbeanfängers (1575) vor und nach der Oberflächenkonsolidierung und mit Stützkittungen und Ergänzung der Kanten.

An den Wandbereichen blätterten die 1899 überstrichenen Flächen teilweise ab. Dabei lösen sich Schollen von einigen Quadratmillimetern bis mehreren Quadratzentimetern mitsamt einigen Kornlagen des Sandsteins, rollen sich teilweise auf und fallen ab. Um diese abblätternden Bereiche zu sichern, wurde die Fläche mit Kieselsol leicht benetzt und konnte dann behutsam zurückgelegt werden. Bei Materialverlust unterhalb der Schollen konnte mit Kieselsolmörtel Stützkittungen angebracht wie auch fehlende Kanten ergänzt werden.

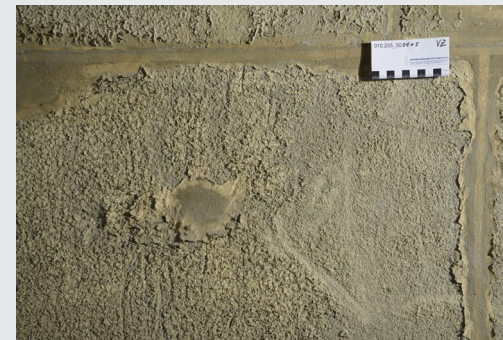
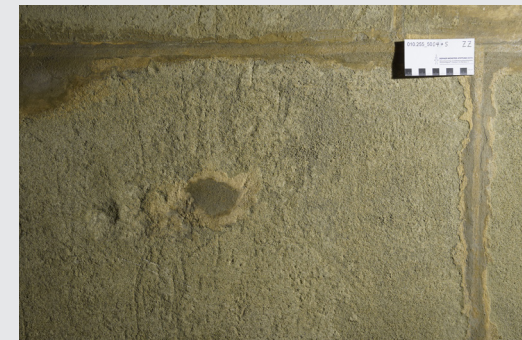
Detailaufnahme der Nordwand vor und nach der Oberflächenkonsolidierung mit Kieselsol. Die Steinoberfläche mit Resten des hellbeigen Anstriches von 1775 war stark abschuppend.

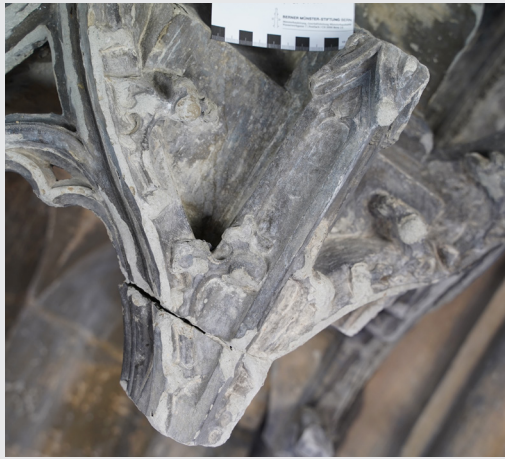
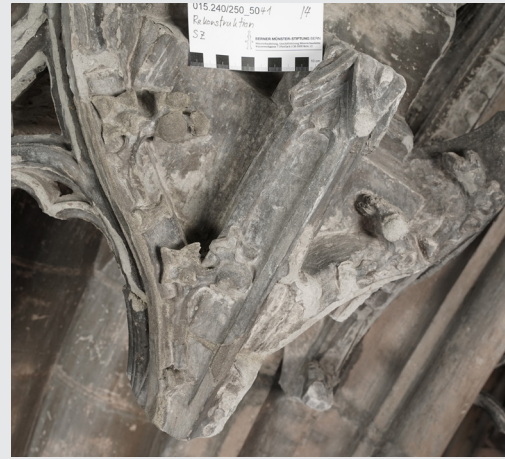
Eine der ersten Musterflächen zur Kittung der Fehlstellen in der Portalplastik mit Kieselsolemörtel im Vorzustand links und Schlusszustand rechts.

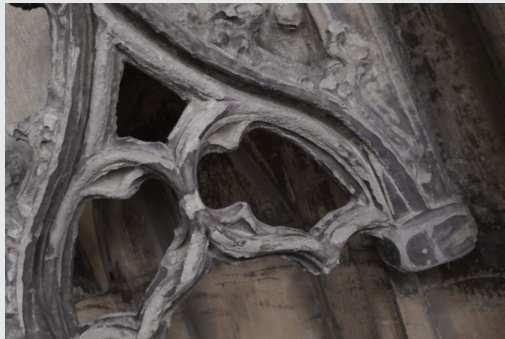
Fragment eines durchbrochenen Baldachins mit Bruchflächen und verwitterten Profilen.

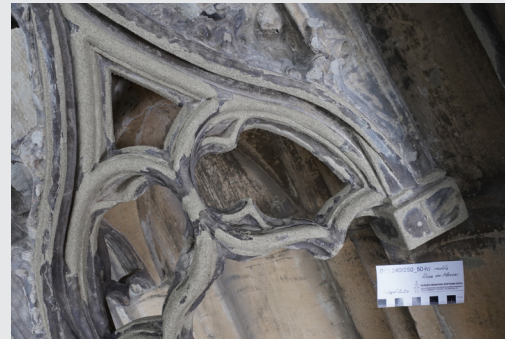
Gleiches Detail mit partiell aufgemörtelten Profilkanten, vor der Retusche.

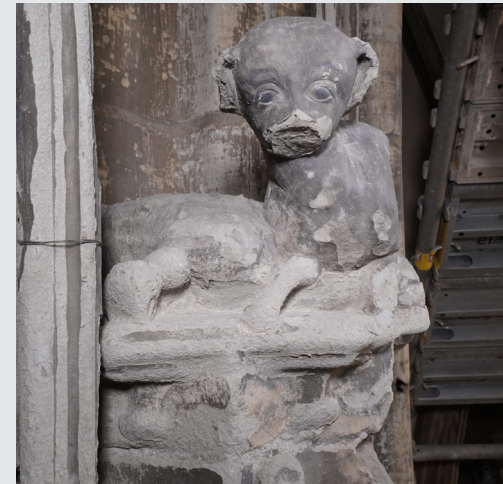
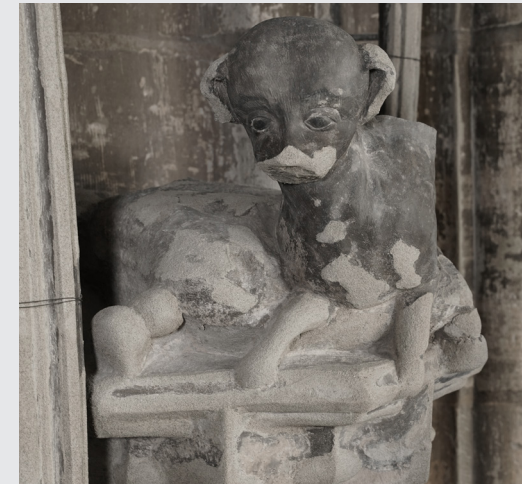
Hund auf dem südliche Baldachin im Vor- und Schlusszustand, noch ohne Retuschen.

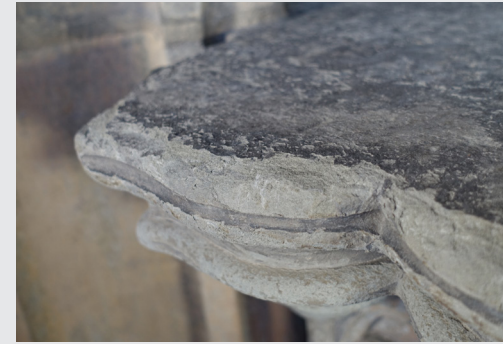
Arbeitsschritte der Kieselsole Kittungen: Vorzustand.

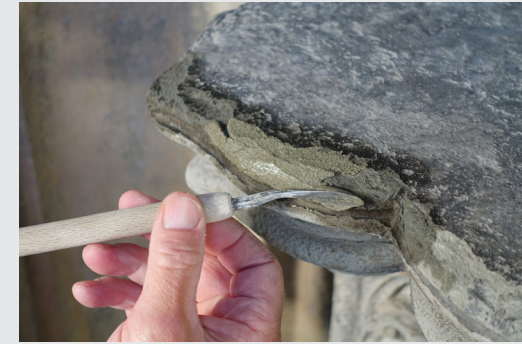
Arbeitsschritte der Kieselsole Kittungen: Mörtelantrag.

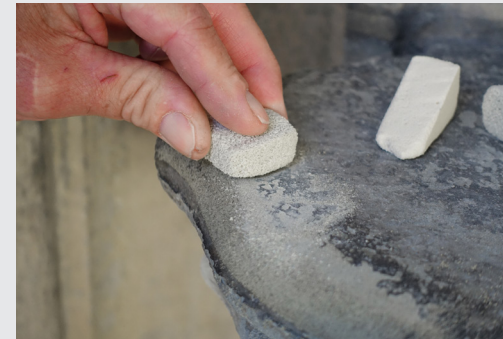
Arbeitsschritte der Kieselsole Kittungen: getrocknet, in Form schleifen.

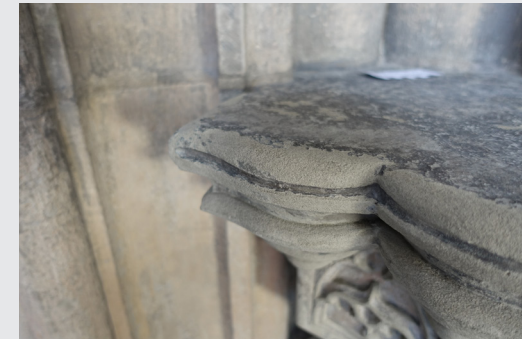
Arbeitsschritte der Kieselsole Kittungen: Schlusszustand, noch ohne Retuschen.

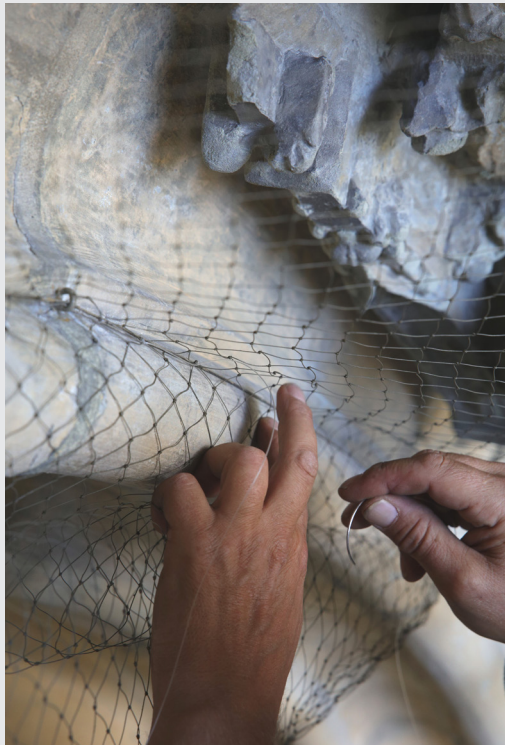
Mit speziellen Nadeln und Nylonfaden wird das Netz an die feinen Stahlseile angenäht.

Der konkreten Lösung wurden viele konzeptionelle Überlegungen vorangestellt. Ein ganzflächiger Schutz des Portals kam aufgrund der optischen Sichtbarkeit, der Portalgeometrie und der Nutzung als Eingang nicht in Frage. Daher wurden anhand von den am Portal vorgefundenen Verschmutzungen sowie unter Zuzug historischer Fotos die Sitz- und Nistplätze der Vögel ausgemacht. Diese stark betroffenen Stellen wurden geschützt. Hierfür wurde ein System aus Ringschrauben und Drahtseil angewendet. Dieses dient als Befestigung für die Netze, welche über die zu schützenden bildhauerischen Bauteile gezogen wurden. Es wurde ein feines, dadurch jedoch weniger reissfestes Netz verwendet. Sobald das Netz zugeschnitten und in einem passenden Grundton retuschiert war, wurde es sorgfältig über die Bauplastik appliziert und wo nötig etwas nachretuschiert. Der neue Schutz ist bei normalen Lichtverhältnissen kaum sichtbar. Zusätzlich wurden auf allen Sitzflächen Nagelbette aufgelegt – eine Eigenkonstruktion mit Messingstiften und Bleiblechen, welche sich am Münster bereits bewährt hat. Auch diese Massnahme ist von unten kaum erkennbar.

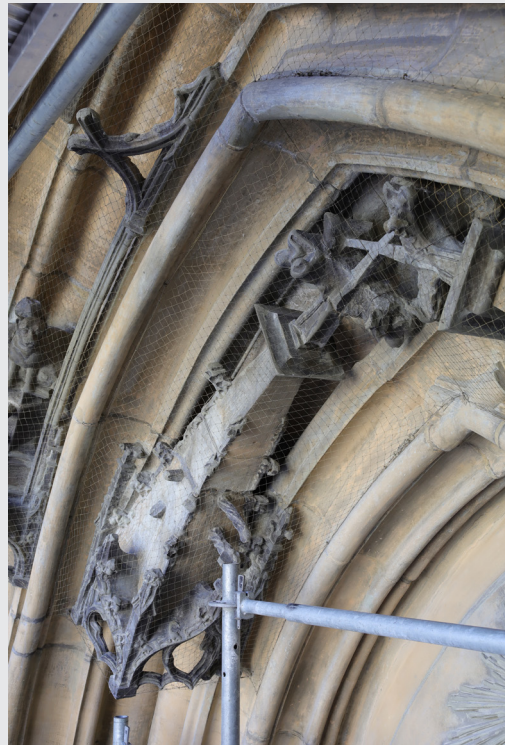
Das gespannte und fixierte Netz integriert sich sehr gut und ist kaum sichtbar.

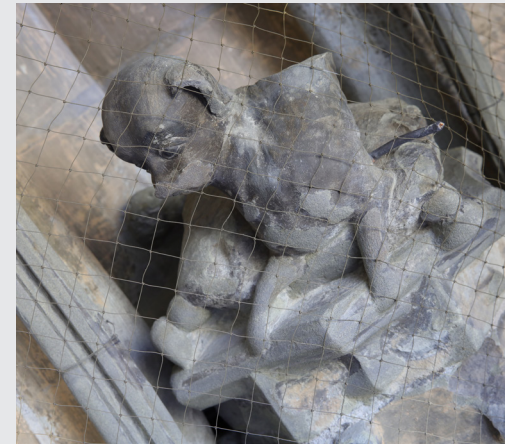
Hund am südlichen Baldachin mit darübergespanntem Netz.

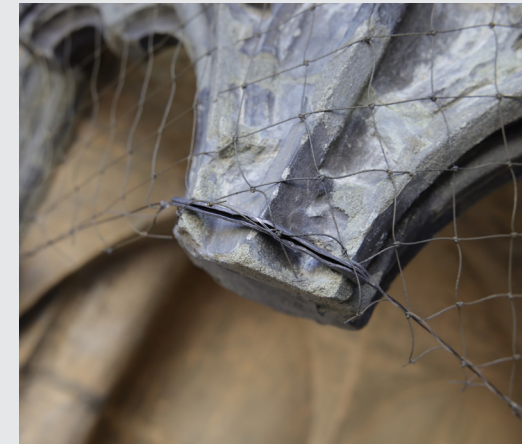
An Stellen, wo die feinen Stahlseile am Stein anliegen, werden zum Schutz des Portals und des Netzes Schoner aus feinem Bleiblech dazwischengesetzt.

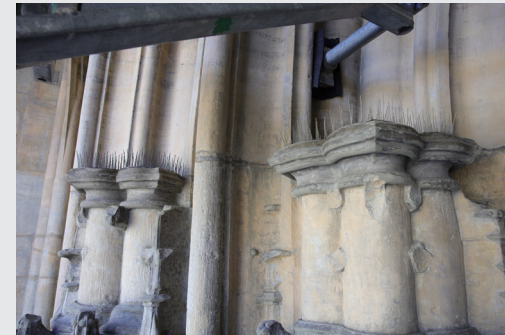
Vogelspitzen auf den Baldachinen, rechts retuschiert, links nur grundiert.

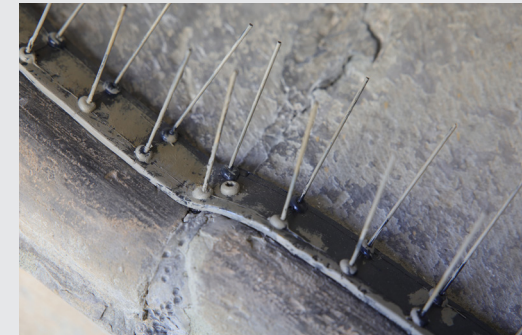
Detailaufnahme der retuschierten Vogelspitzen am Vorhangbogen mit Fixierung mit einer Schraube in eine Bleifuge.

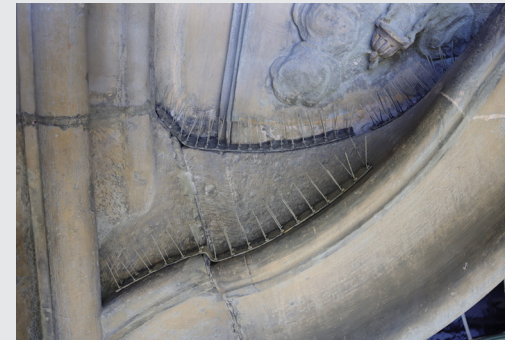
Ansicht der Vogelspitzen frontal und von oben. Das Bleiblech der Vogelspitzen passt sich sehr gut der Portalgeometrie an und ist von unten kaum erkennbar.

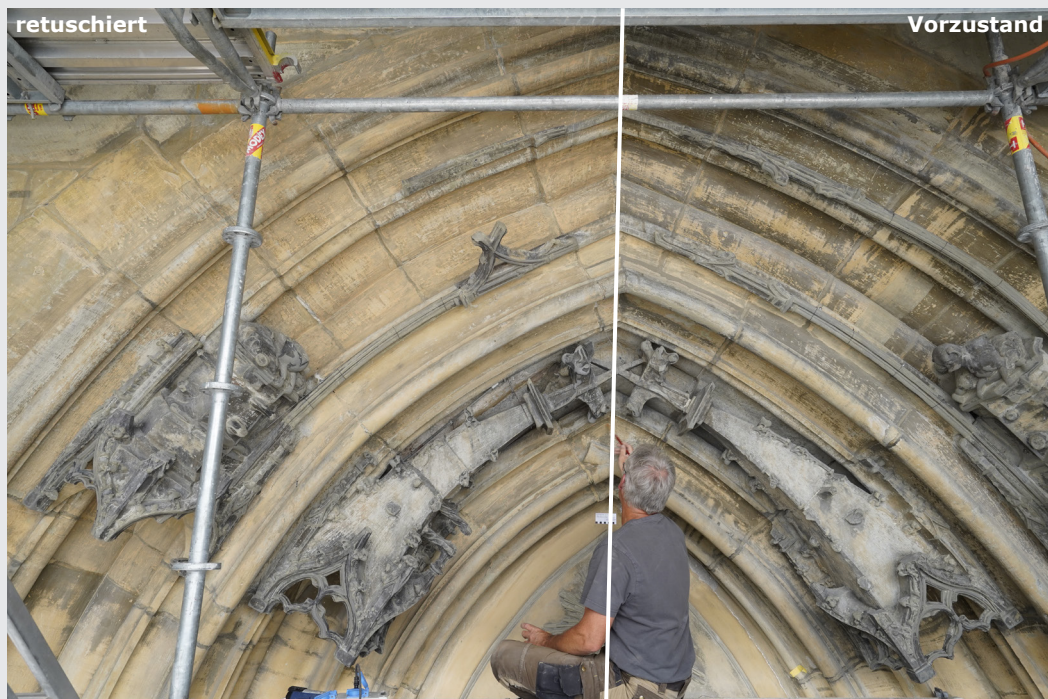
Die Reinigung hatte an den Wandflächen zu einem ruhigen Gesamtbild geführt. Am Tympanon und im Portalprofil waren die Oberflächen jedoch stark fleckig. Nach ersten Bemusterungen mit grossflächigen Kreideretuschen sowie aufgrund der Befunde, welche sich im Verlauf der Arbeiten ergaben, wurde auf ein komplettes Übermalen der Oberflächen auf einen Sandstein-Grundton verzichtet. Abgedunkelte Stellen wurden dem heute vorherrschenden ockerfarbigen Grundton angeglichen. Dabei kamen zum einen die bewährten Silikatkreiden zum Einsatz, die ohne Fixativ appliziert wurden. Sie wurden überwiegend an den Wänden und nur auf stark verdunkelten Zementmörtelflächen angewendet. Im Portalprofil wurde mit einer Lasur gearbeitet, die auf den sehr glatten, 1899 überfassten Oberflächen besser haftet als die Silikatkreiden. Der schwach gebundenen Lasur wurden Pigmente beigefügt.

Retuscharbeiten im oberen Portalbereich. Die linke Seite des Portals ist bereits retuschiert und unterscheidet sich von der fleckigen und unruhigen Erscheinung der rechten Seite.
