Berner Münster

Berichte aus der Praxis

1 Aktuelle Restaurierungsarbeiten I: Obergaden, Strebewerk und Seitenschiff Nord

2 Aktuelle Restaurierungsarbeiten II: Westportale Nord und Süd

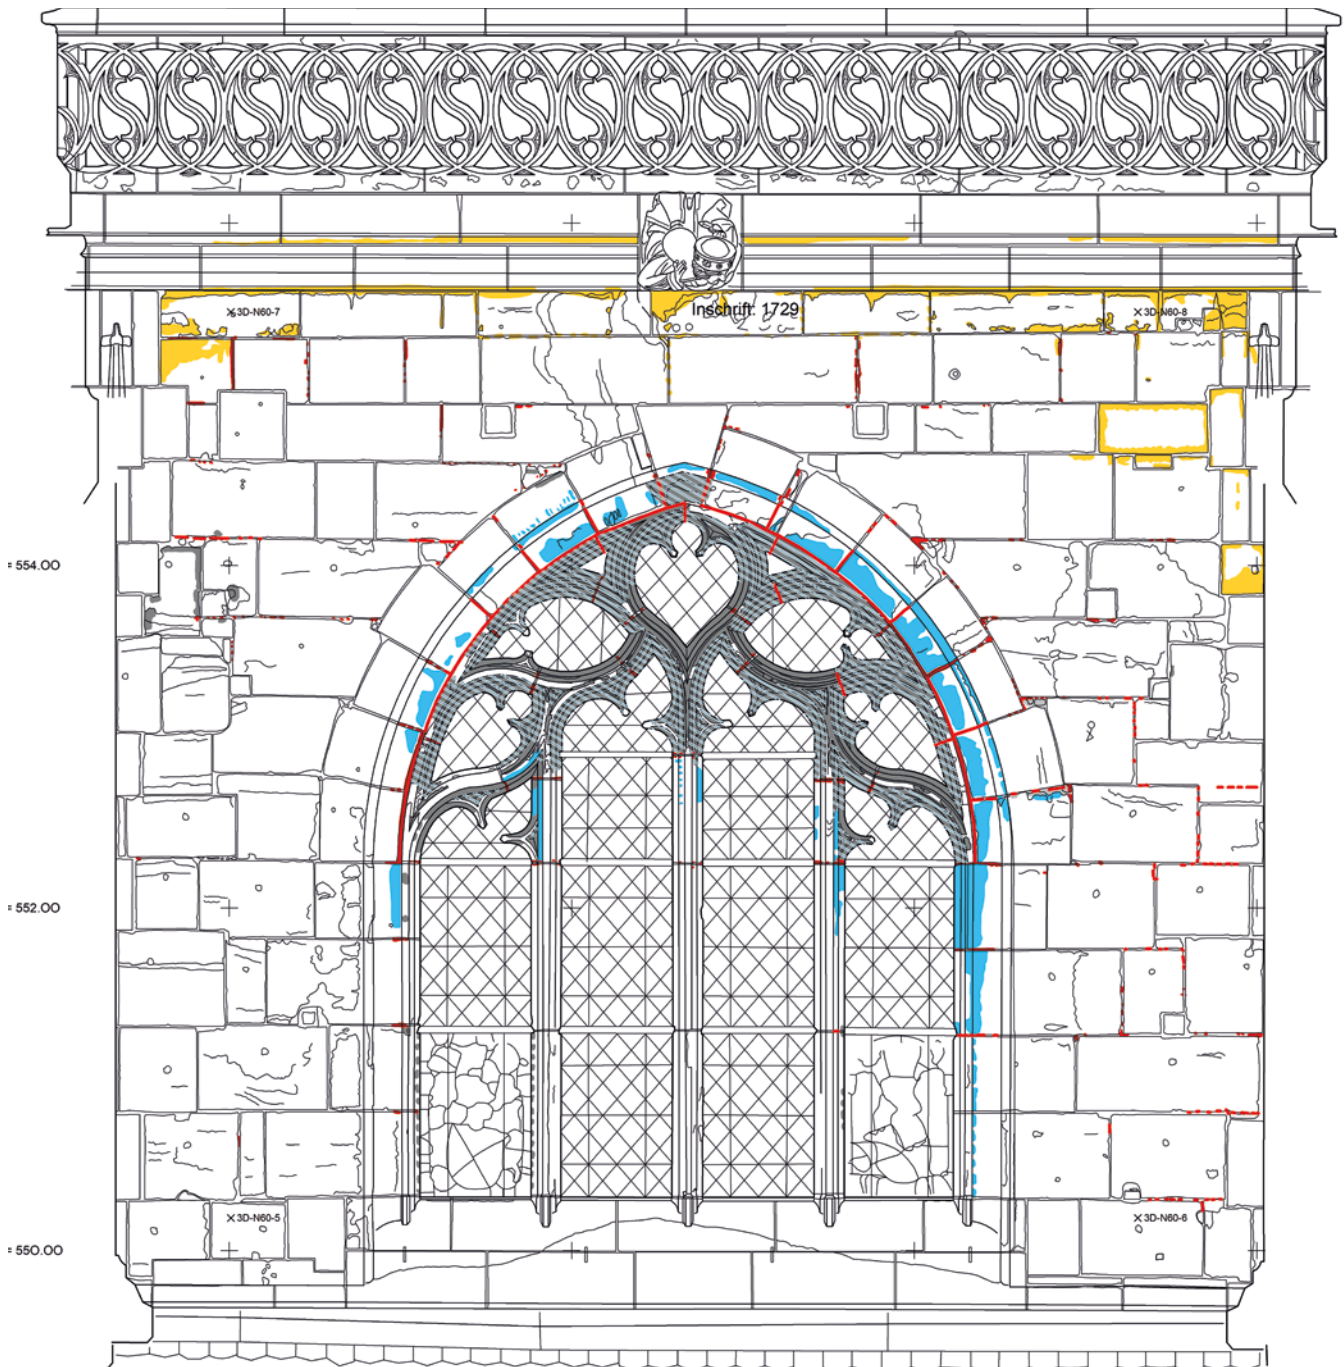
Bild 1 Kartierung der Farbbefunde am Obergaden 60 Nord

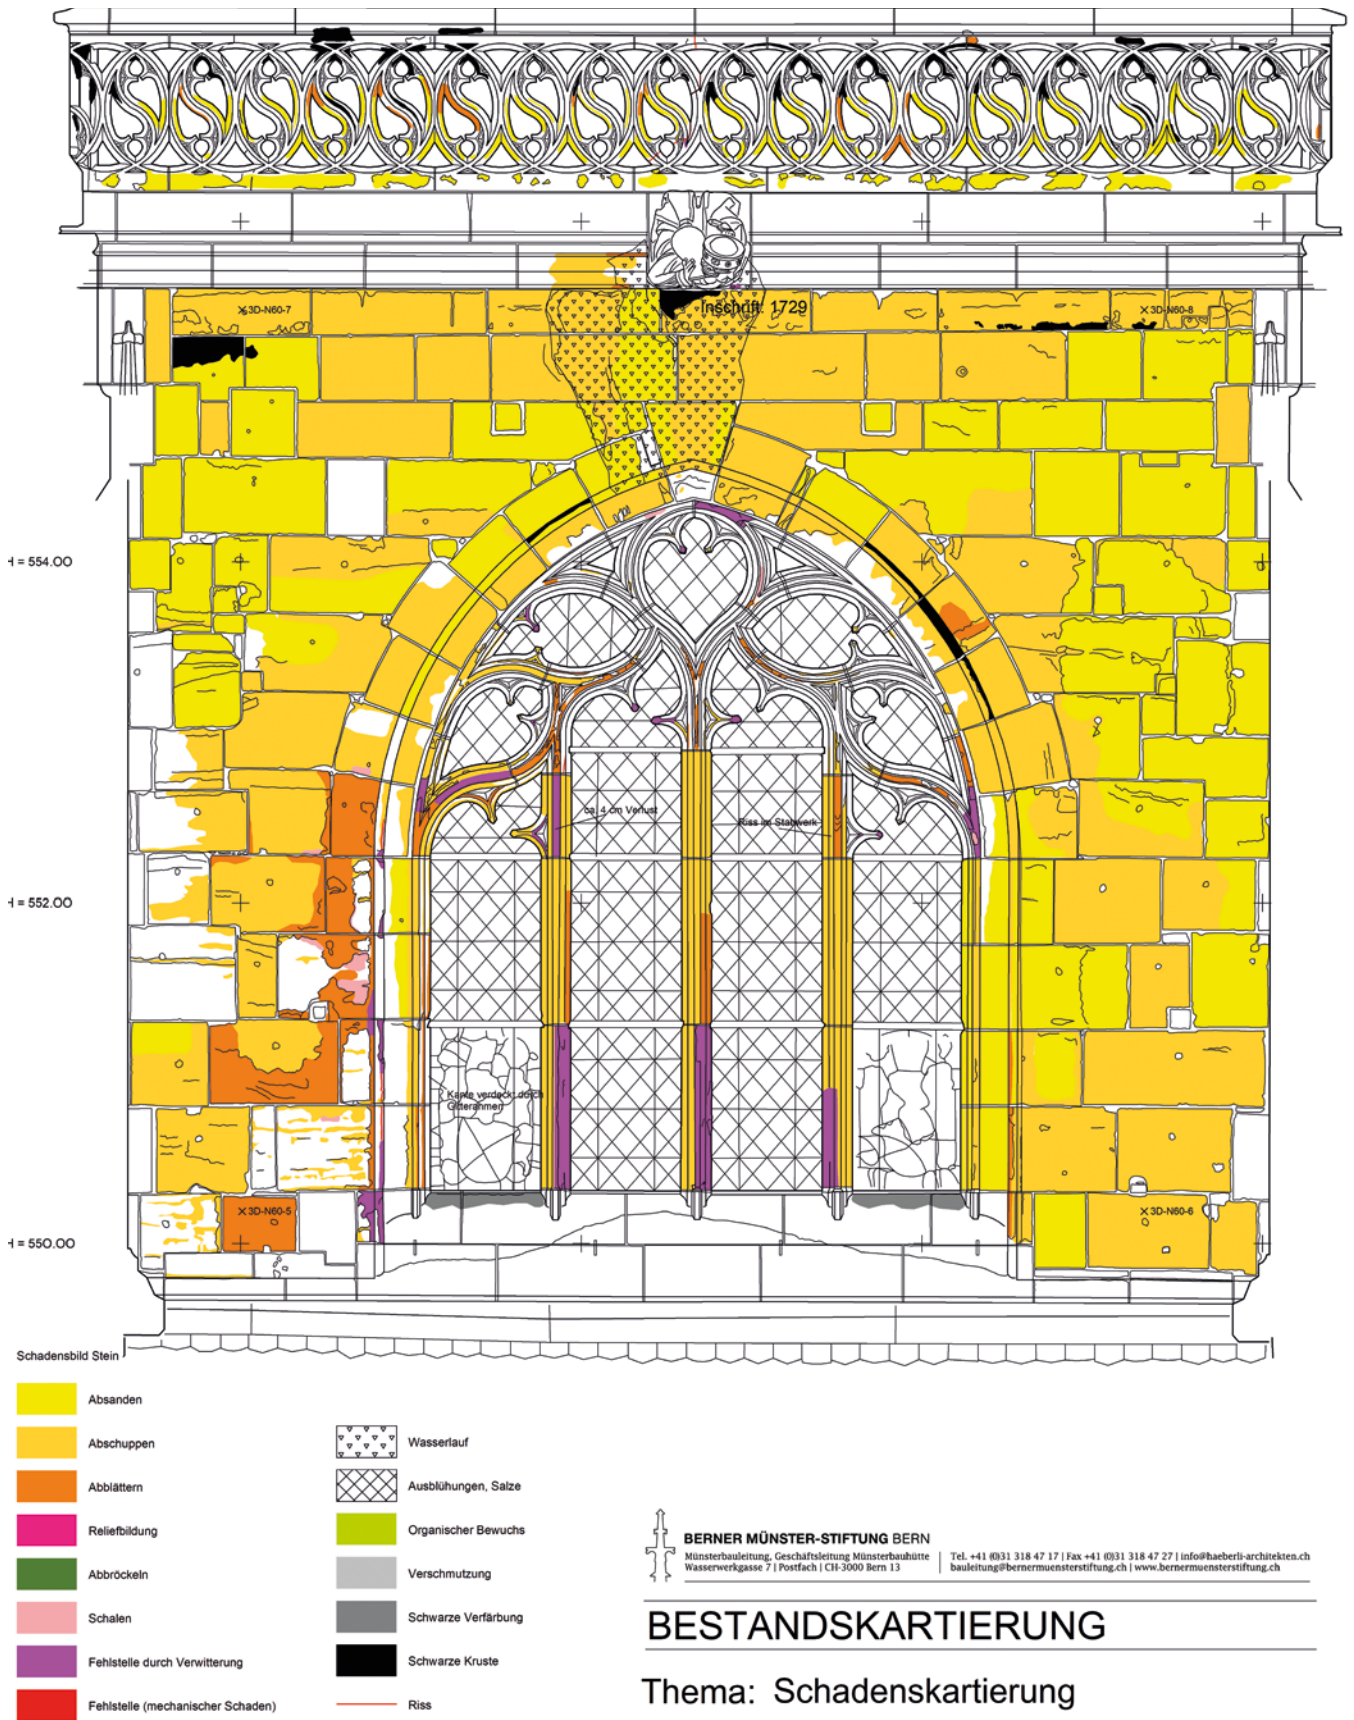
Bild 2 Kartierung der Steinschäden am Obergaden 60 Nord

Die Schadensbilder an Obergaden und Strebpfeilern waren sehr unterschiedlich. Bei den Berner Sandsteinen dominierten absandende, abschuppende und abblätternde Bereiche, bei den Maßwerken waren teilweise tiefe Fehlstellen vorhanden (Bild 7). Auch beim Zuger Sandstein kamen teilweise tiefe Fehlstellen vor. Problematisch waren hier vor allem die zahlreichen witterungsbedingten Risse.

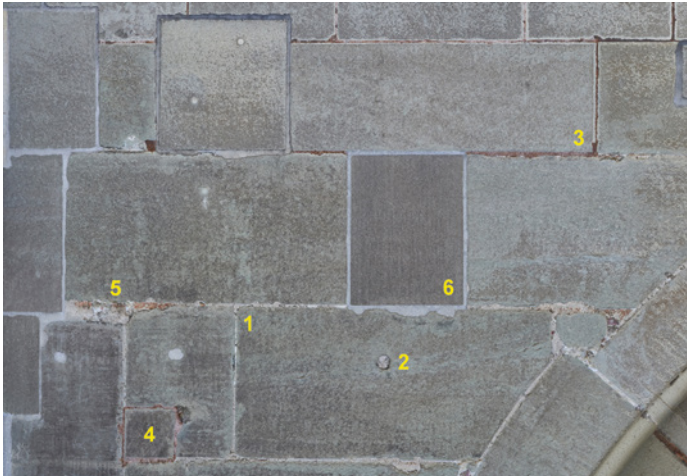
Bild 3 Detail: Wandfläche aus Berner Sandstein 1: Mittelalterlicher Kalkmörtel 2: Zangenloch, mit Mörtel verfüllt 3: Eisenhaltiger Fugenmörtel von 1729 4: Balkenloch, mit Sandstein-Vierung verschlossen und eisenhaltigem Mörtel verfugt 5: Roter Fugenstrich auf mittelalterlichem Fugenmörtel 6: Vierung von 1904 mit Zementfugen

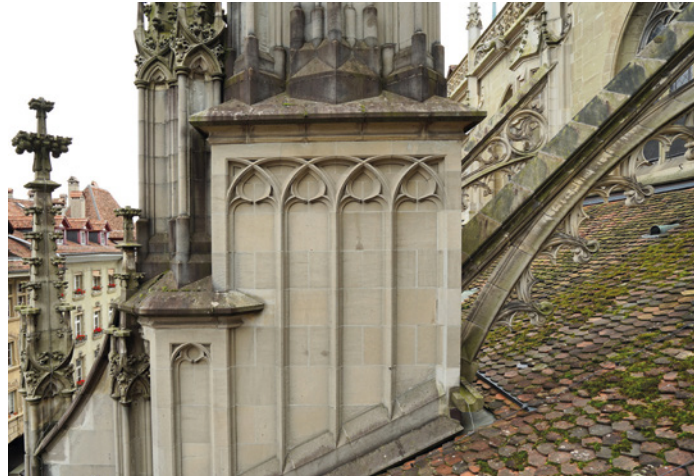
Bild 4 Blick auf den Strebpfeiler aus Zuger Sandstein und Strebebogen aus Obernkirchener Sandstein

Am Strebewerk von 1908 sind die beiden anderen wichtigen Steinarten zu sehen, die ab Ende des 19. Jahrhunderts anstelle des Berner Sandsteins verwendet wurden: zum einen der aus Norddeutschland stammende Obernkirchener Sandstein (Quarzsandstein), der vor allem für freistehende Fialen und Kreuzblumen, aber auch für wasserführende oder statisch belastete Bauteile verwendet wurde. Zum anderen der sogenannte Zuger Sandstein (Süßwassermolasse), eine granitische Molasse, die im Gebiet zwischen Zuger- und Zürichsee abgebaut wurde. Dieses Material wurde für massive Bauteile, wie z. B. einfachere profilierte Schaftstücke, verwendet (Bild 4).

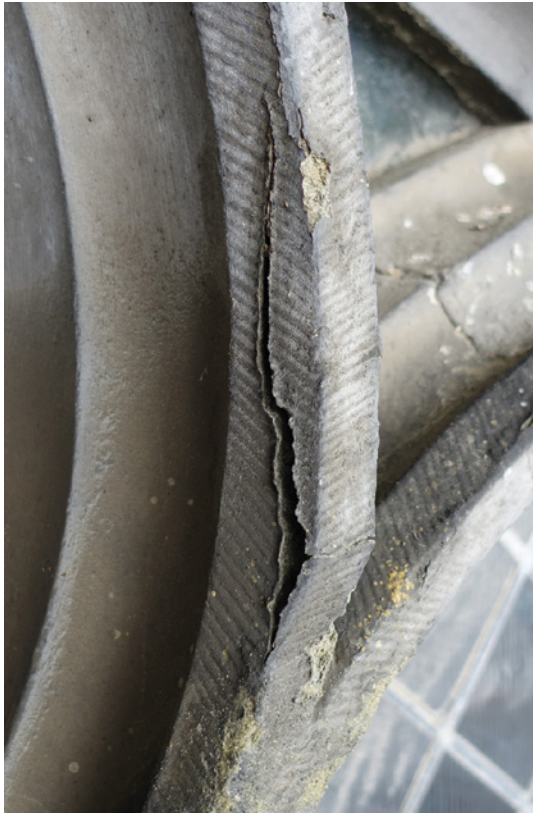
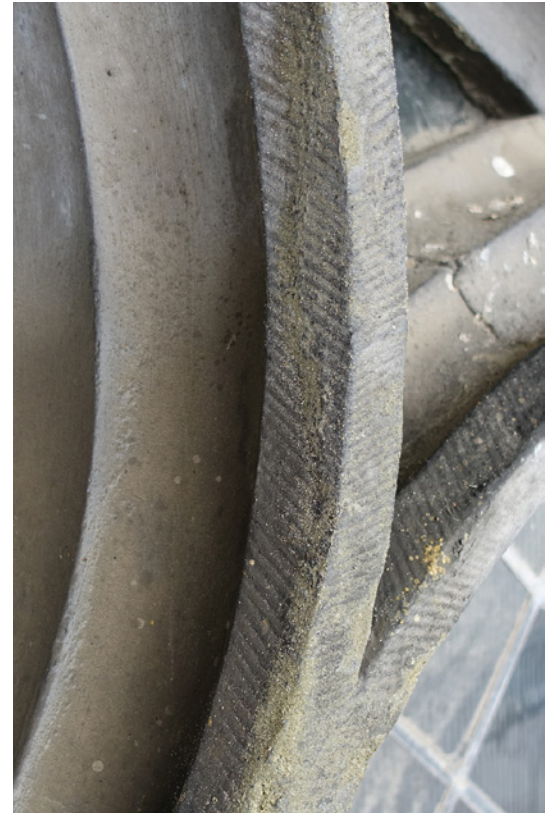
Bild 9

Links: Abgelöste Oberfläche mit originalen Bearbeitungsspuren, rechts: Nach der Sicherung mit Kieselzol

In einigen Bereichen wurden vor der Festigung sich ablösende Oberflächen, insbesondere zahlreiche originale Bearbeitungsspuren und Farbbefunde, mittels Kieselzol und kieselzolgebundenen Mörteln gesichert oder zurückgelegt (Bild 9).

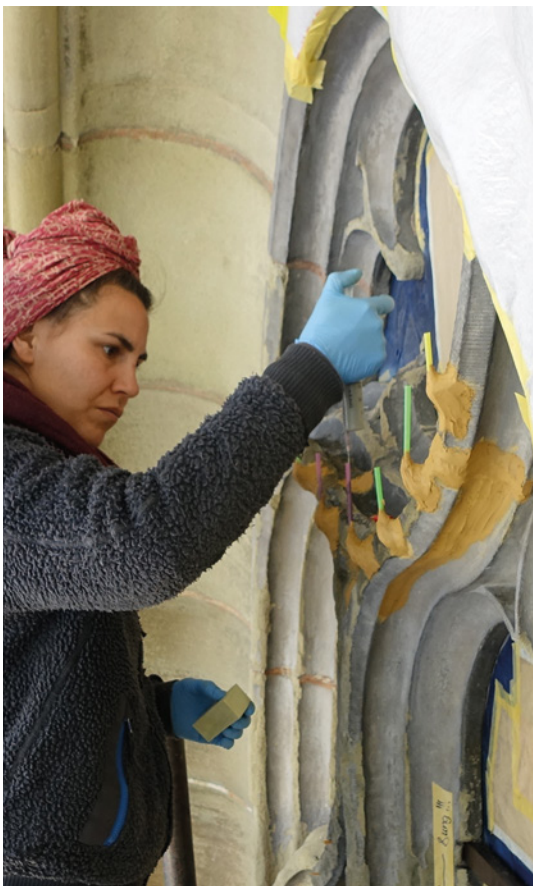
Bild 10

Riss- und Schalenverfüllung mittels Röhrchen an einem Maßwerk. Die Abdichtung erfolgt hier mit Lehm.

Nach der Konsolidierung der Oberflächen wurden die zahlreichen Risse und Schalen verfüllt. In der Münsterbauhütte kommen seit vielen Jahren erprobte und bewährte Verfahren zum Einsatz, die je nach Anforderung angepasst werden können. Die Risse werden zunächst gut ausgeblasen und vorgezogen. Anschließend werden an geeigneten

Stellen Metallpacker mit aufgesetzten Trinkröhrchen befestigt. Dazu wird, je nach Situation, Latexpaste oder Lehm verwendet. Mit dem gleichen Material wird anschließend der Riss abgedichtet. Nun wird über die Trinkröhrchen das Injektionsmaterial, in der Regel wird abgemagerter Mikrozetement verwendet, mit einer Spritze eingefüllt (Bild 10).

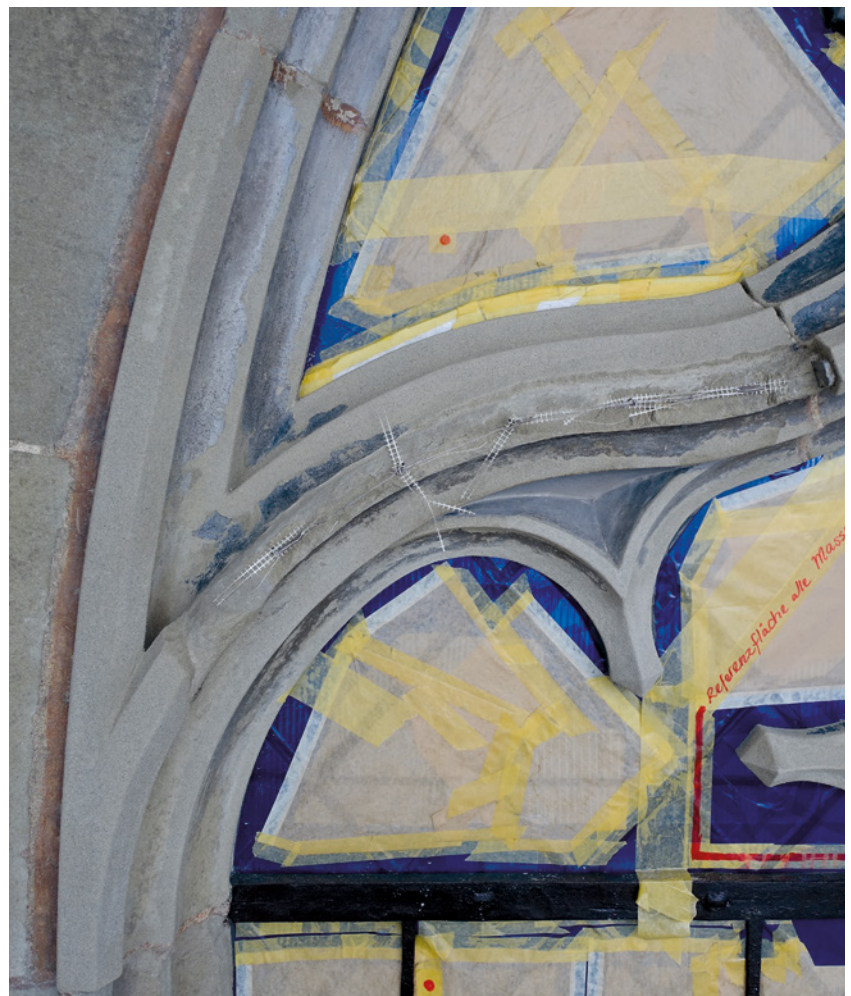
Bild 11
Ein Teil der Profile ist bereits mit Mörtel ergänzt, in der Bildmitte erkennt man die Armierung, hier bestehend aus 2 mm V4A-Gewindestangen und Glasfaserstreifen.

Bei größeren Fehlstellen werden zunächst Armierungen angebracht, meist reichen dazu 2 oder 3 mm Gewindestangen (V4A), die an den Enden leicht geknickt und auf Reibung in 4 mm Bohrungen gesteckt werden (Bild 11). Anschließend wird zu-

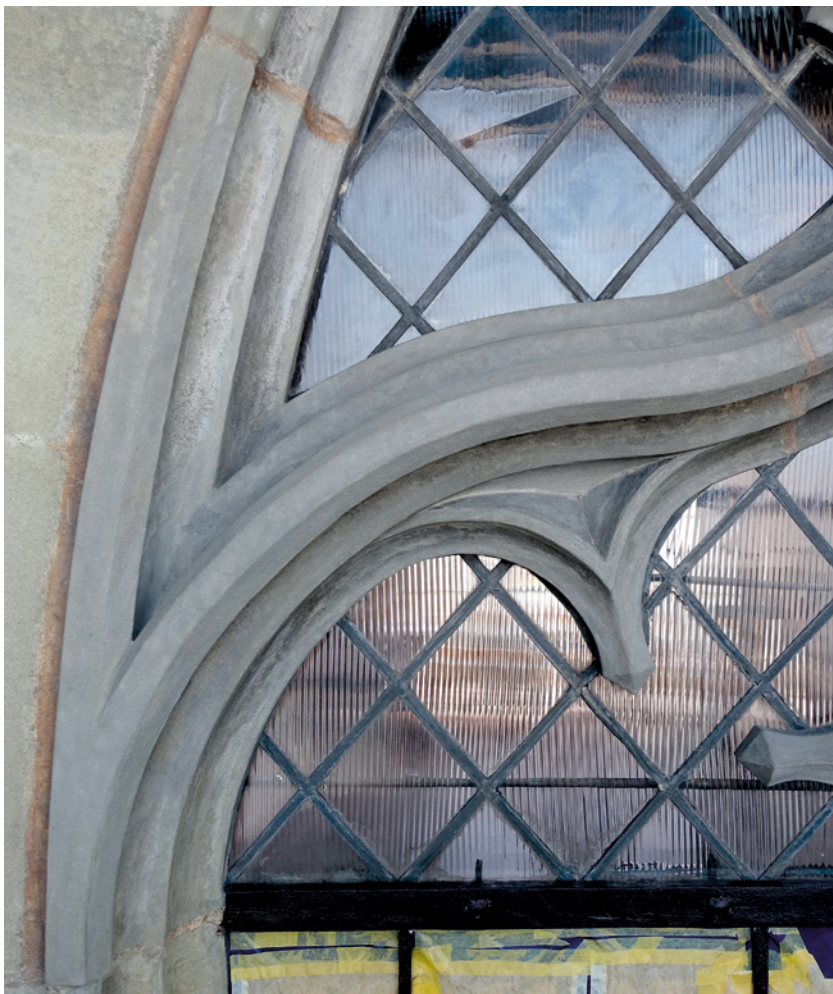
Bild 12

Fertige, bereits retuschierte Mörtelergänzungen

tem Wasser verwendet. Dieser Mischung werden die entsprechenden kalk- bzw. zementechten Keim-Pigmente zugegeben und mit dem Pinsel oder Schwamm aufgetragen. Bei der zweiten Methode kommen Silikatkreiden zum Einsatz. Diese basieren auf Keim-Pigmenten, die durch ein mineralisches Bindemittel kreideförmig gebunden sind. Bei der Retusche werden ein oder mehrere Farbtöne direkt auf den zu retuschierenden Bereich aufgetragen und anschließend mit einem Akapad-Schwamm eingerieben. Dabei können die unterschiedlichen Farbtöne direkt auf der Oberfläche gemischt werden, auch eine Strukturierung der Oberfläche ist möglich. Nach erfolgter Retusche wird die Silikatkreide im Außenbereich mittels eines Fixativs durch feines Aufsprühen fixiert (Bild 12).

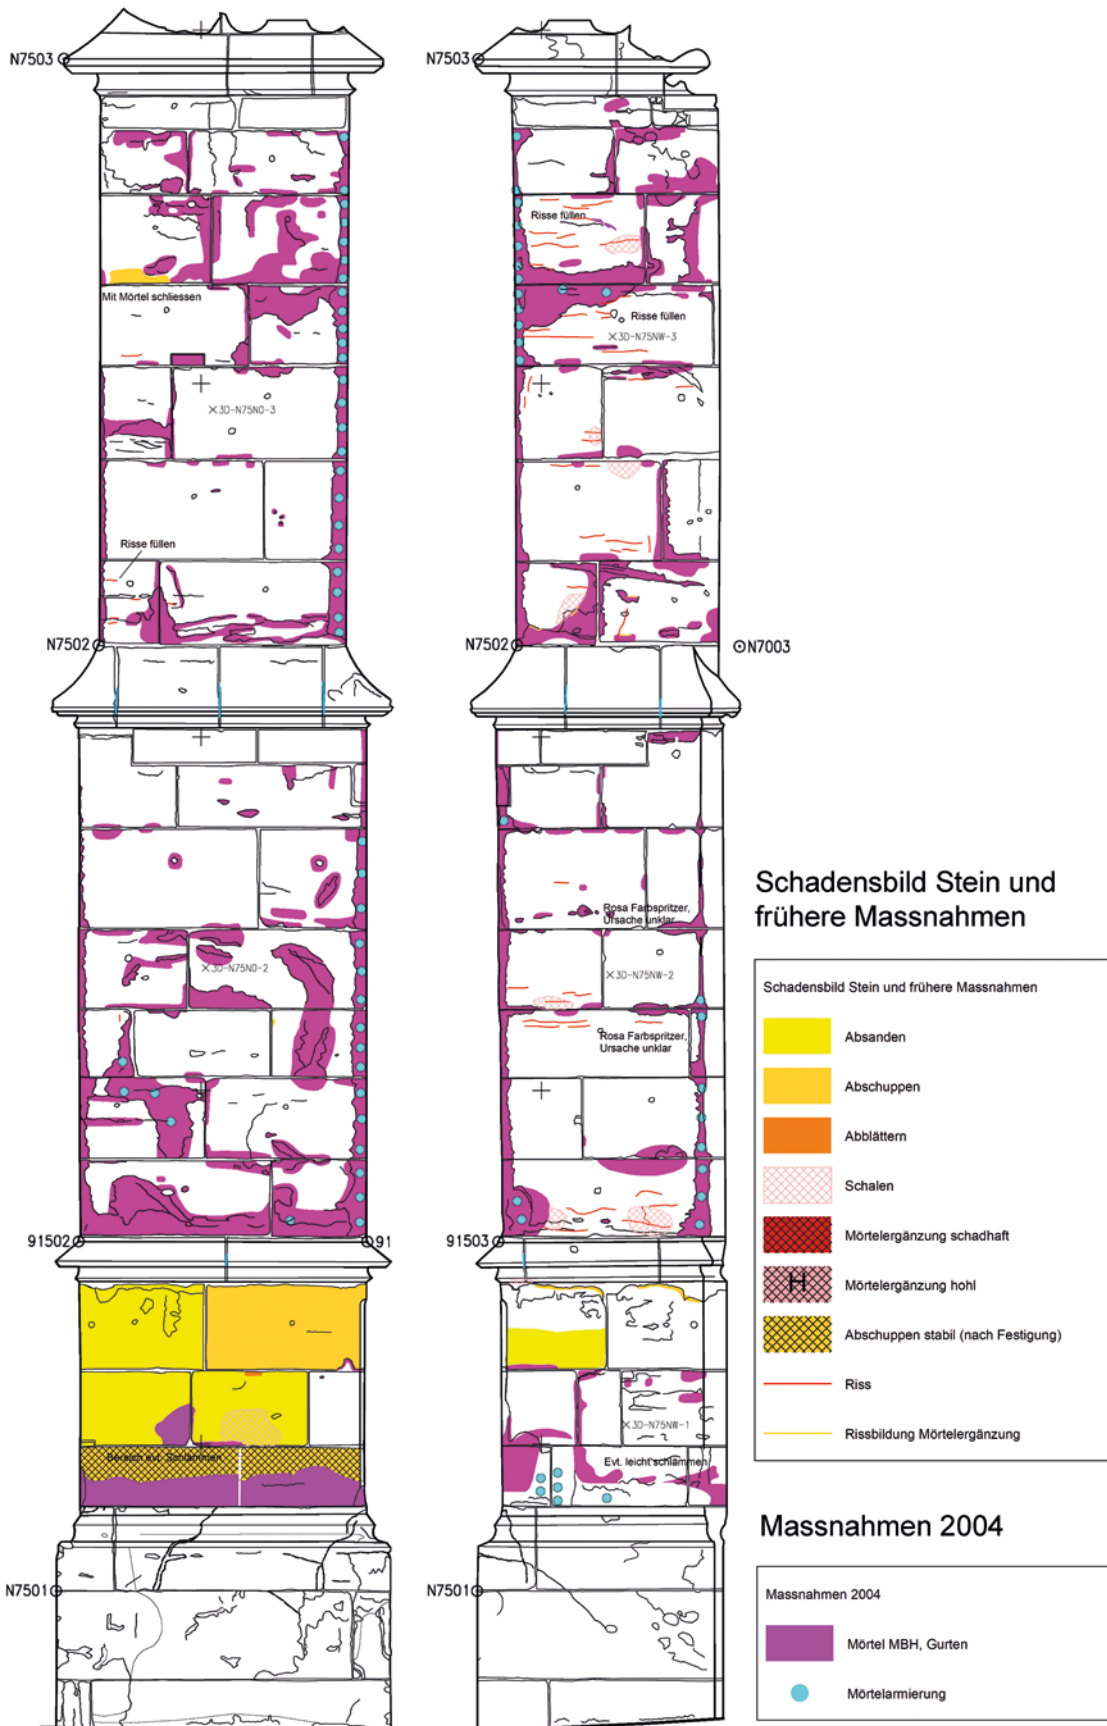
Bild 13
 In der erweiterten Kartierung von 2023 sind neben den Massnahmen von 2004 (violett = Mörtelergänzungen) auch die aktuellen Schäden eingetragen.

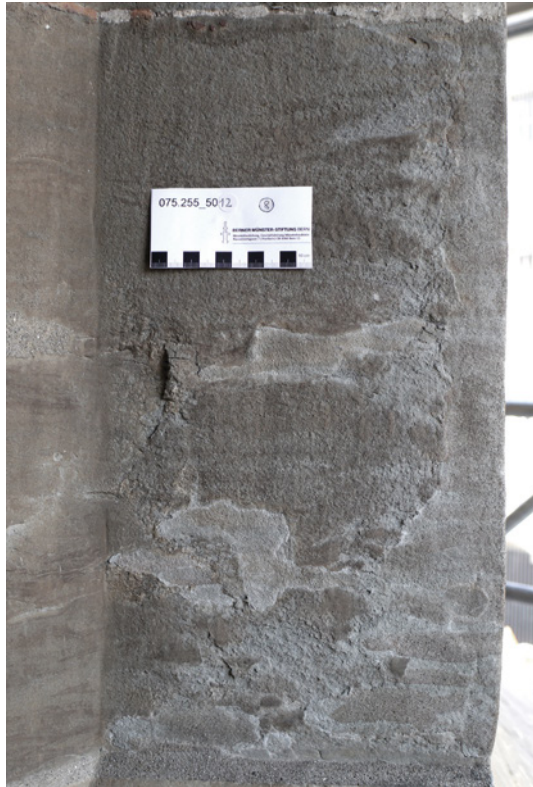
Bild 14

Die Mörtelergänzungen von 2004 sind in einem sehr stabilen Zustand, an kleineren Stellen sind Abschuppungen zu erkennen.

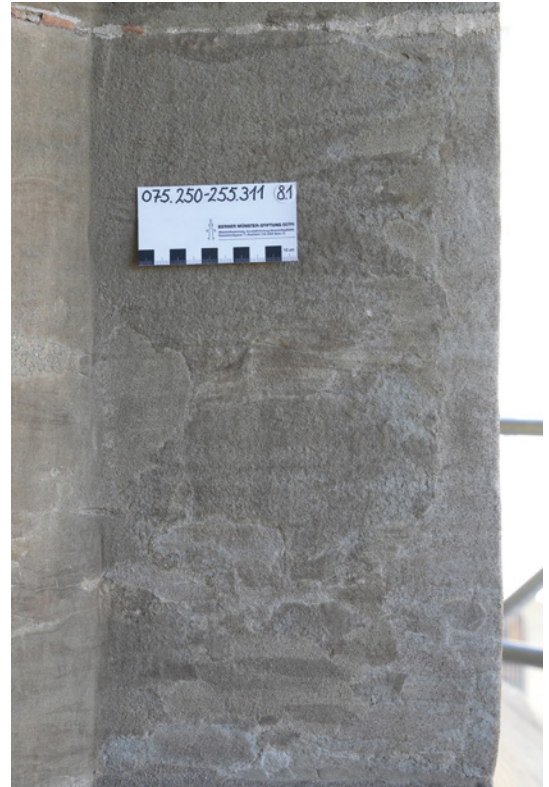
Bild 15

Mit einigen kleineren Mörtelergänzungen werden die Schäden geschlossen und anschließend retuschiert.

Die jetzt erforderlichen Maßnahmen konnten in einem sehr kurzen Zeitumfang durchgeführt werden. Nach der Festigung der notwendigen Bereiche wurden die feinen Risse geschlossen, einige Schalen hinterfüllt und kleinere Mörtelergänzungen ausgeführt. Hinzu kamen umfangreichere Retuschearbeiten und die abschließende Maßnahmenkartierung (Bilder 14 und 15).

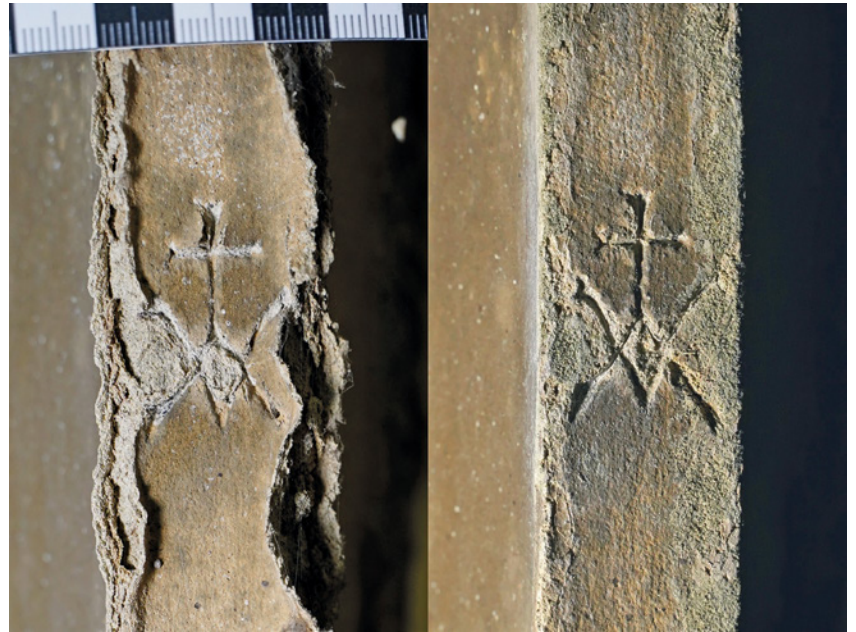
Bild 22
Ein Steinmetzzeichen am Profilstege einer Gewölberippe im Vorzustand links und rechts im Schlusszustand nach der Oberflächenkonsolidierung und dem Ergänzen der Profilkanten (Streiflicht von links)

ursprüngliche Position drücken. Somit konnten auch besonders wertvolle Befunde wie bauzeitliche Steinmetzzeichen erhalten bleiben (Bild 22). Bei Materialverlust unterhalb der Schollen konnten mit Kieselsolmörtel Stützkittungen angebracht wie auch fehlende Kanten ergänzt werden (Bilder 23 und 24).

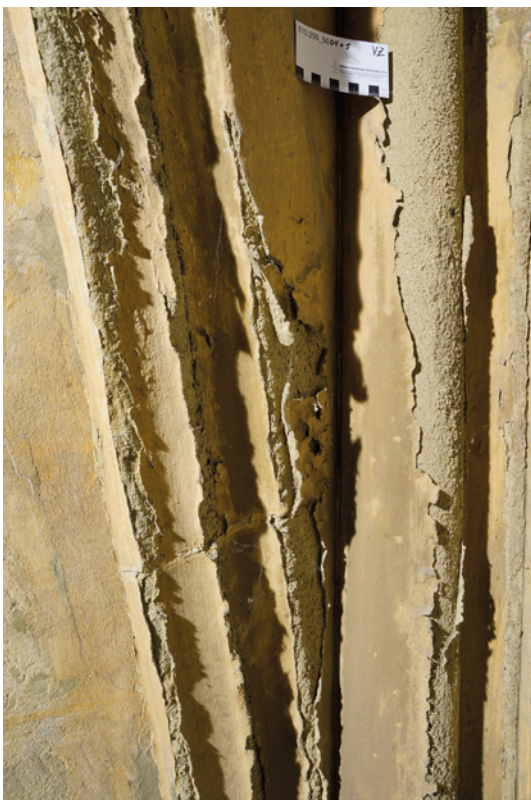
Bild 23
Stark abblätternde Oberflächen (Malschichten mit Sandstein) am nordwestlichen Gewölbeanfänger, Vorzustand (Streiflicht von links)

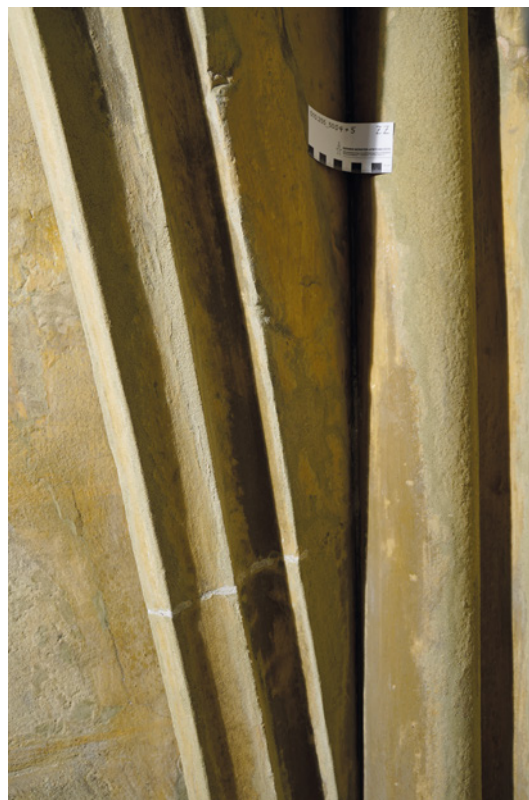
Bild 24
Die Malschichtschollen oder eher -blätter wurden mit Kieselsol konsolidiert und niedergelegt; die Fehlstellen des Sandsteins und der Fugen mit Mörtel ergänzt.

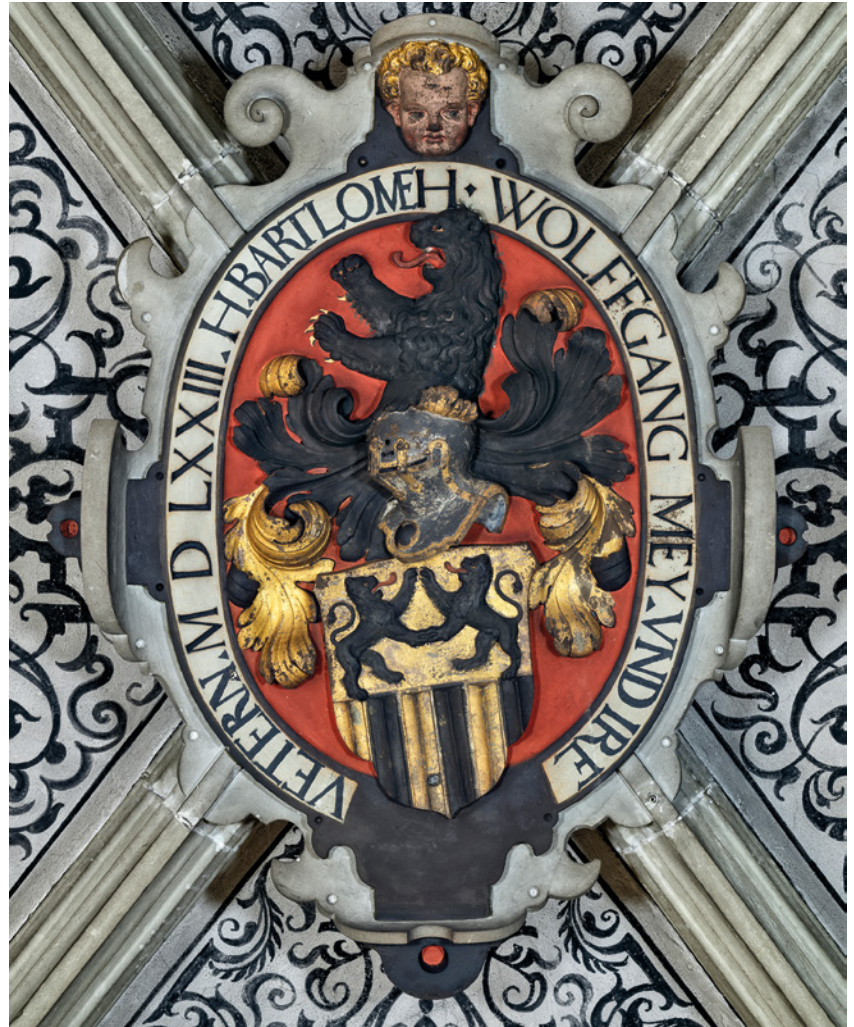
Bereichen stark verändert erscheint. Vor allem die ursprünglich blauen und grünen Flächen sind heute verbräunt oder verschwärzt (Bild 34). Einen Eindruck der ursprünglichen Farbgebung bieten die Wappendarstellungen der Obergadenfenster des Mittelschiffs.

Bild 34 Wappenstein „Wolfgang von Mey“. Die blauen Flächen unterlagen im Laufe der Zeit einer starken Farbveränderung und erscheinen heute stark verdunkelt.

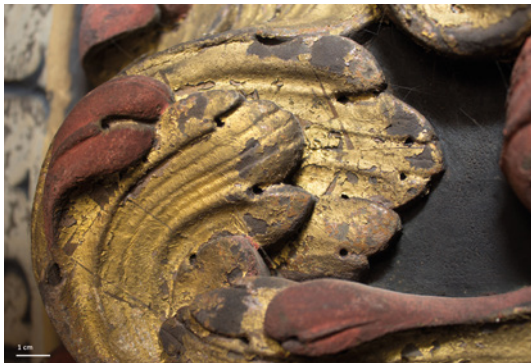
Bild 38

An den Wappensteinen ist die Konsolidierung der instabilen Fassung, insbesondere der Blattmetallaufgaben, ein Schwerpunkt der konservatorischen Arbeiten. Unter anderem sind diese Schadensbilder auf die Herstellungstechnik der vergoldeten Zinnfolie, auf die Verklebung der Folien auf dem Steinträger selbst sowie auf die Alterung des Metalls zurückzuführen.

Aufstehende Blattmetallaufleger (Vorzustand)

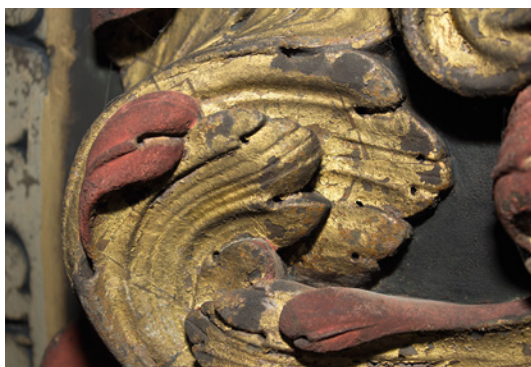
Bild 39

Zustand nach der Konsolidierung

Für die Stabilisierung der Fassung wurden die bereits 2021 angelegten Musterflächen ausgewertet und es konnte Ende 2023 mit der Ausführung begonnen werden (Bilder 38 und 39). Die Prozesse, welche zur Verschwärzung und Verdunkelung mancher Partien geführt haben, sind irreversibel. Zur Vermittlung der ursprünglichen Farbigkeit der Wappensteine könnte eine digitale Visualisierung bzw. Fassungsrekonstruktion in Betracht gezogen werden.
