# BERNER MÜNSTER-STIFTUNG TÄTIGKEITSBERICHT 2000

Restaurierung  
Oberes Turmviereck  
**Westseite**

Tätigkeitsbericht 2000  
Berner Münster-Stiftung

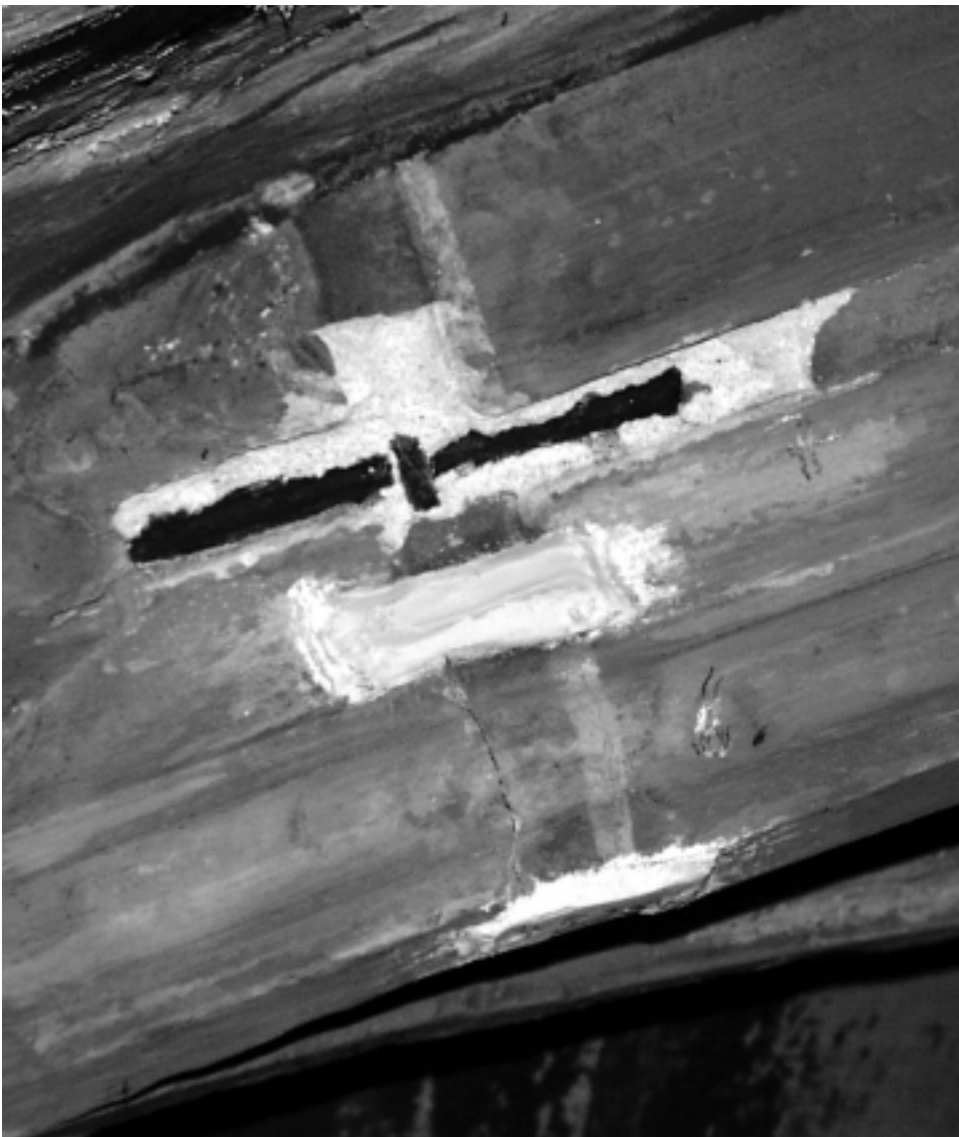
Gewölbe  
Erlach-Ligerz

- Gesamtzustand weniger gut als Chorgewölbe, erfordert im Moment keine weiteren Sofortmassnahmen
- Einzelne mit Kontrollmarken versehene Bauteilübergänge und Risse müssen periodisch kontrolliert werden
- Durch länger zurückliegende Wassereinträge: Verfärbte Verputzoberflächen, sowie Steinabsprengungen im Rippenfugenbereich durch angerostete Eisendübel (ca. 1911) jedoch ausserhalb des direkten Publikumsbereichs

Gerosteter Verstärkungsdübel und Kontrollmarke

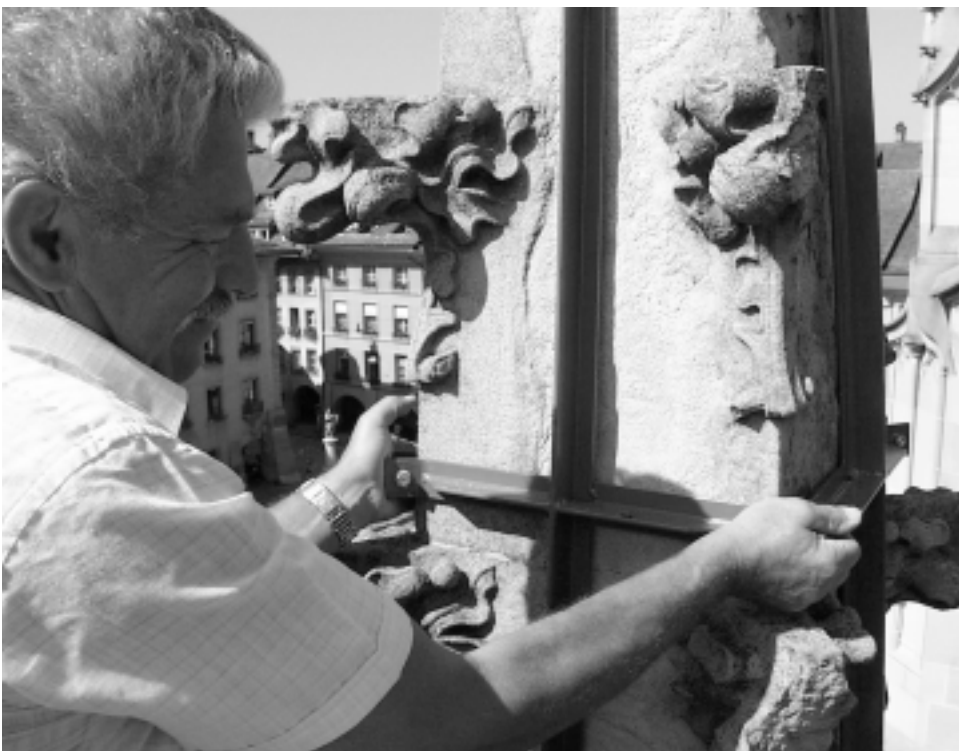
### Westwerk Eckfiale Süd

Der Zustand der südlichen Eckfiale machte eine Sicherung nötig.

Als Sofortmassnahme wurde ein feines Stahlkorsett zur Stabilisierung angebracht und die Fiale mit einem diskreten Schutznetz eingepackt. So kann der Personenschutz gewährleistet werden, ohne reich bearbeitete Teile unwiederbringlich zu entfernen oder abzubrechen und ermöglicht, die nötigen „Massnahmen“ ohne Überstürzung vorzubereiten.

Montag 11. September  
nachmittags,  
Montage des „aus der  
Ferne“ ermittelten und  
vorfabrizierten  
Stahlkorsetts

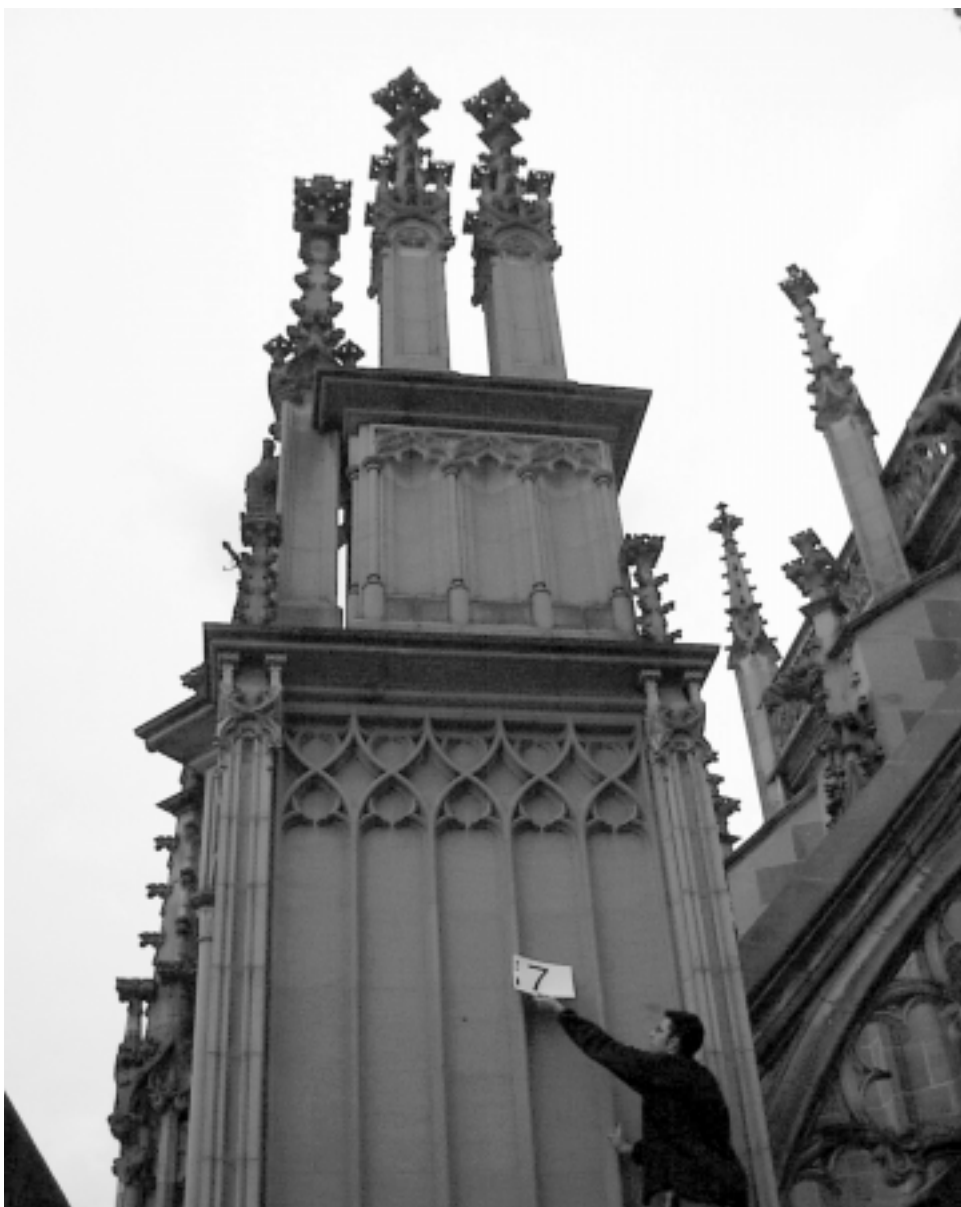
„äussere“ Fassaden

Risse, Abplatzungen, Verwitterungen, abgebrochene Stücke, offene Fugen etc.

Ungefährliche Abplatzungen an der Oberfläche.

Viele Risse hör- oder sichtbar.

Fialen recht guter Zustand. Bauteile aus Obernkirchener Sandstein allgemein sehr guter Zustand. Bauteile aus Zugerstein heikel.

Sofortmassnahmen drängen sich nicht auf. Regelmässige Nachkontrollen sind aber nötig.

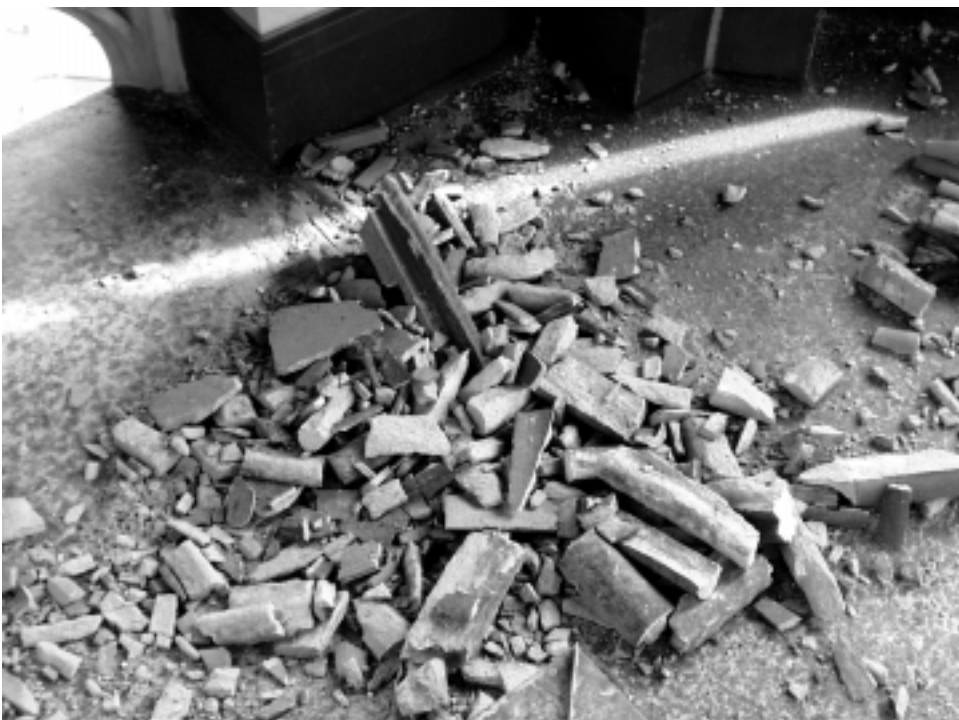
### Turmachteck

Schadensbild:  
Starke  
Schalenbildung beim  
Zuger Sandstein.

Aus Gründen des Personenschutzes musste leider (vorallem in grosser Höhe über der Viereckgalerie) eine erhebliche Menge stark absturzgefährdeter Teile (grossteils harte Schalen beim „Zuger“ Sandstein) entfernt werden.

Sicherung gegen  
herabfallende Teile  
während den Arbeiten  
mit Netzen

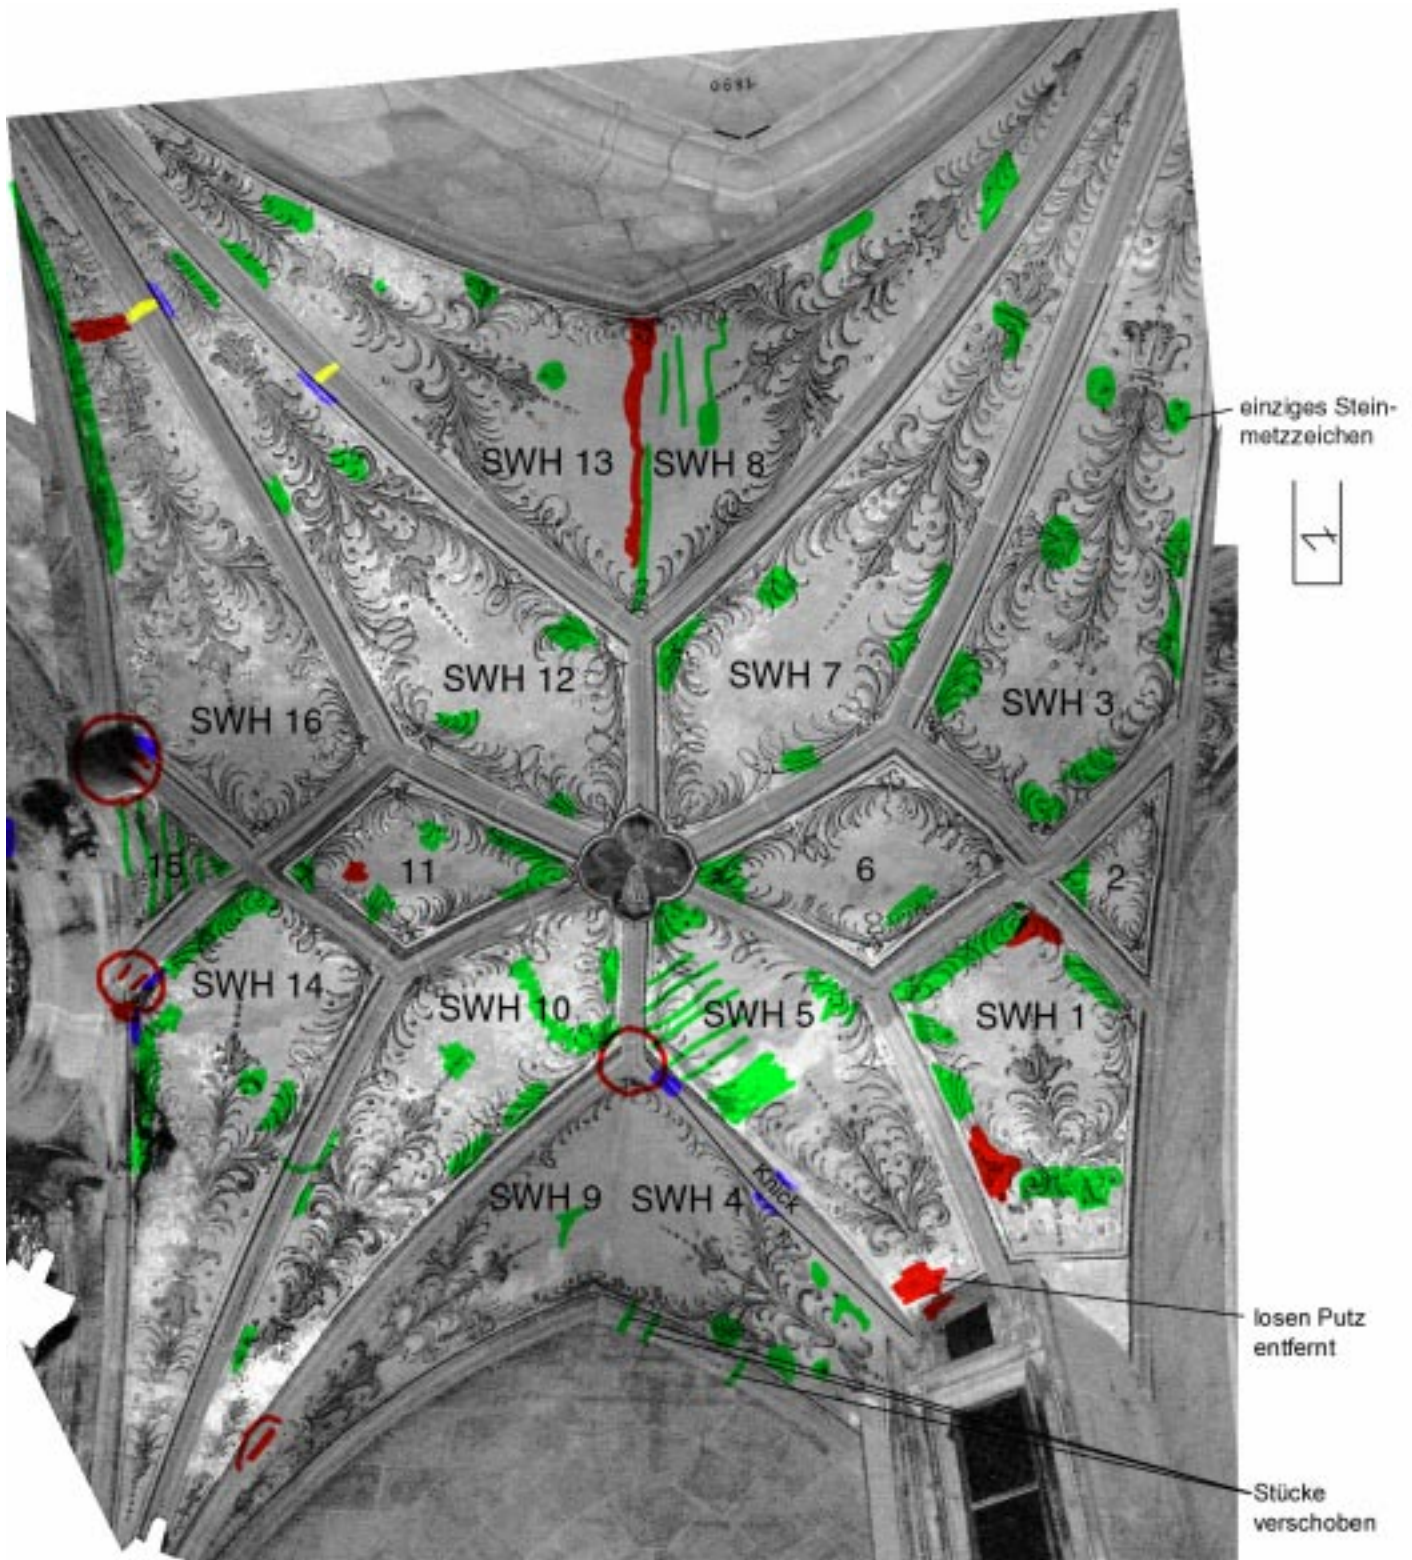
## Grobuntersuchung Gewölbe über Erlach-Ligerz-Kapelle vom 2.+3. Mai 2000

- Verputz hohl (Quantitative Aussage)
- Verputz lose / abgestossen (Quantitative Aussage)
- grössere Schäden
- Fugen unten leicht offen
- Gipsmarken 4.5.2000

Optisch schlechter Putz. Beim Abklopfen guter Zustand.  
Absprengungen in den Fugen wegen Rost.  
4.5.2000 A.Buri / H.R. Nussbaum

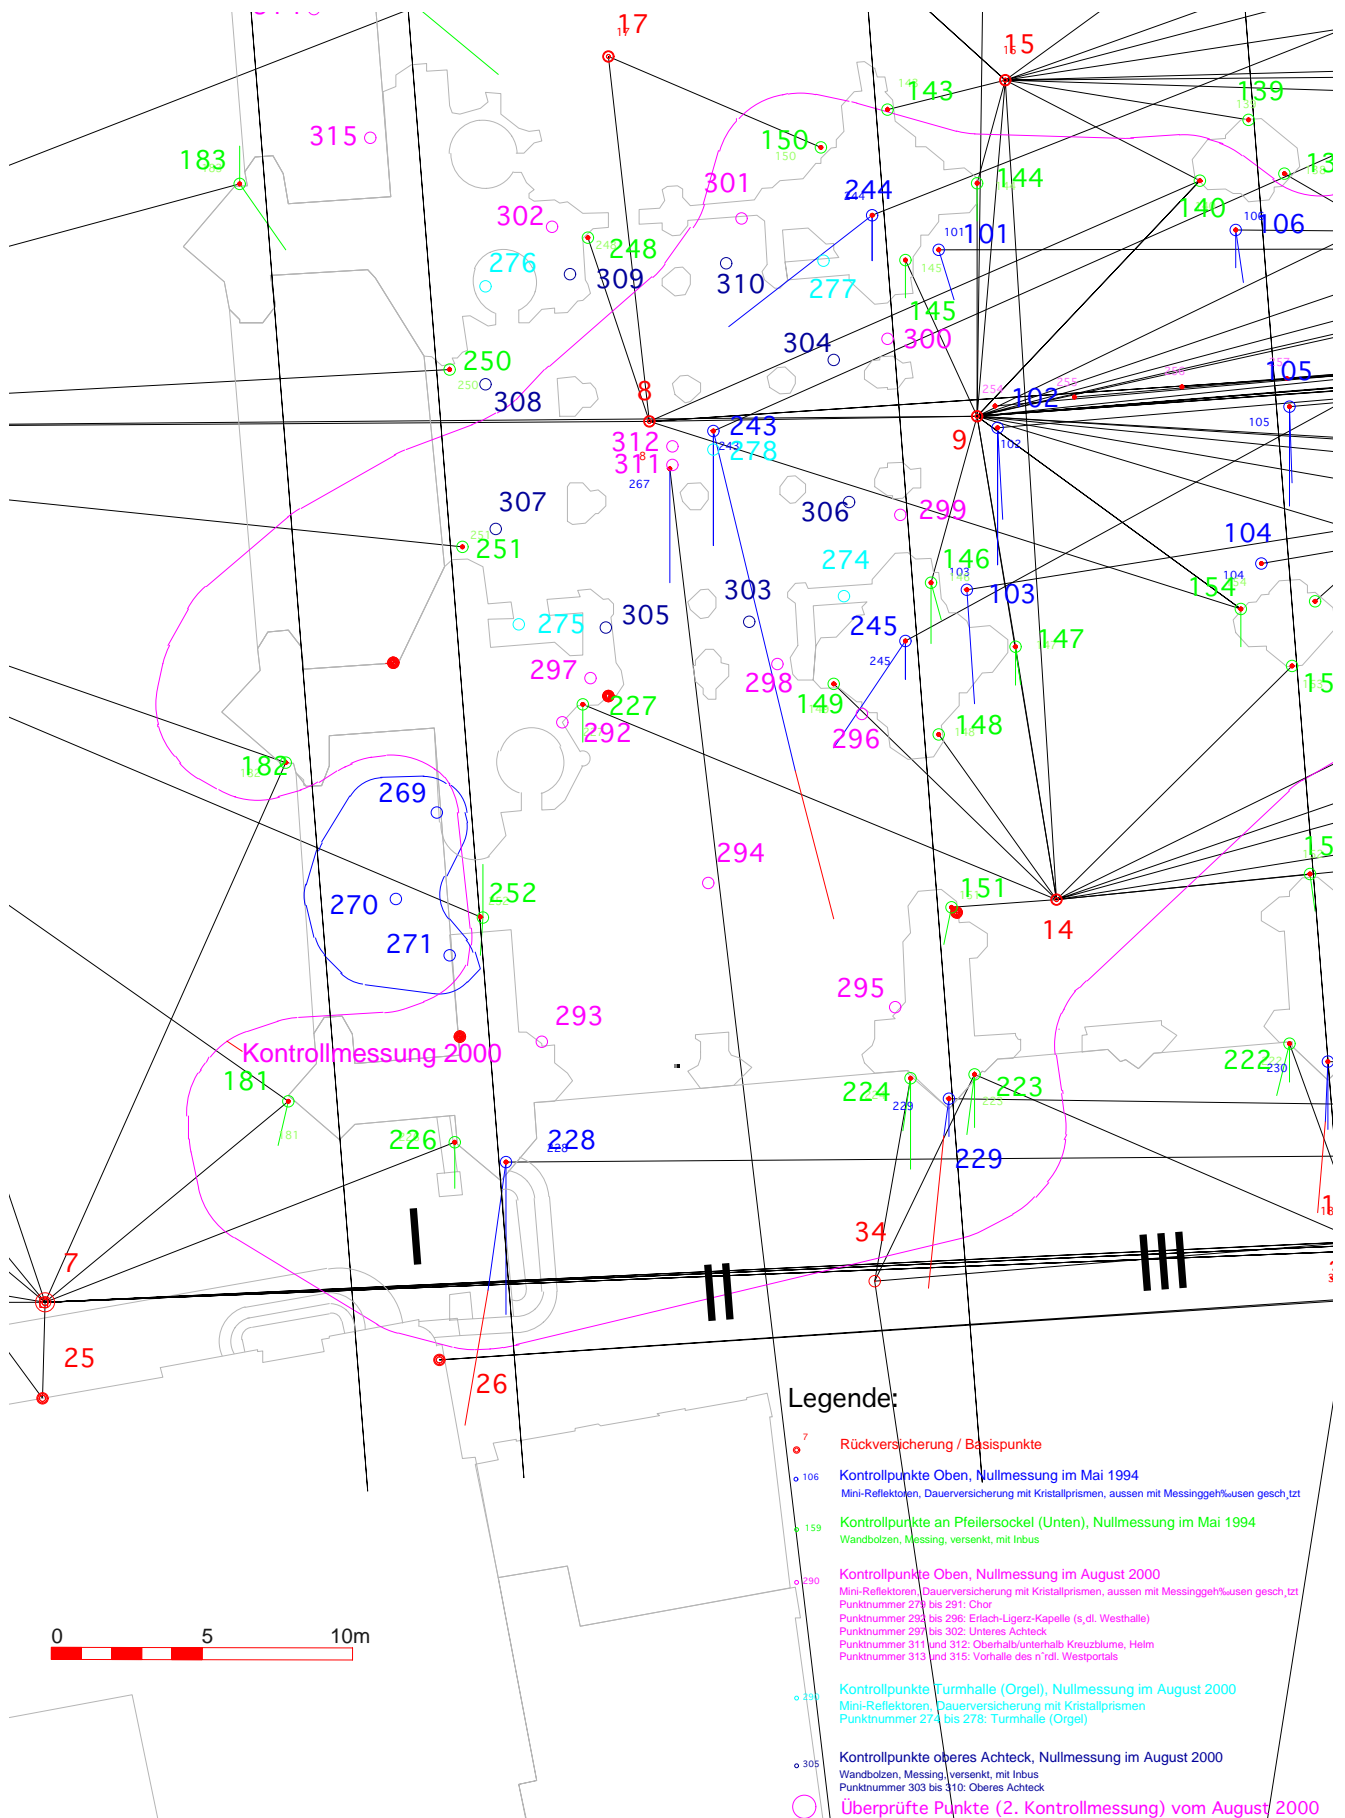
**Anhang 3**

Aus: "Schlussfolgerung des Bauingenieurs, M. Hartenbach": Die im Südwestbereich im August überprüften Messpunkte sind in relativ kurzen Intervallen nachzumessen, damit aufgrund eines Zeit-Verformungs-Diagrammes eine Prognose über den weiteren zeitlichen Verlauf der Bewegungen gemacht werden kann.

Deformationen zwischen der Nullmessung vom Mai 1994 und der 2. Kontrollmessung vom August 2000  
Lageverschiebungen 10 : 1 d.h. 1cm entspricht einer tatsächlichen Lageverschiebung am Objekt von 1mm  
Bichsel + Partner AG
