Grobzustands- kontrolle und Sicherung Innen

Chorgewölbe

Tätigkeitsbericht 2000
Berner Münster-Stiftung

Gewölbe
Erlach-Ligerz

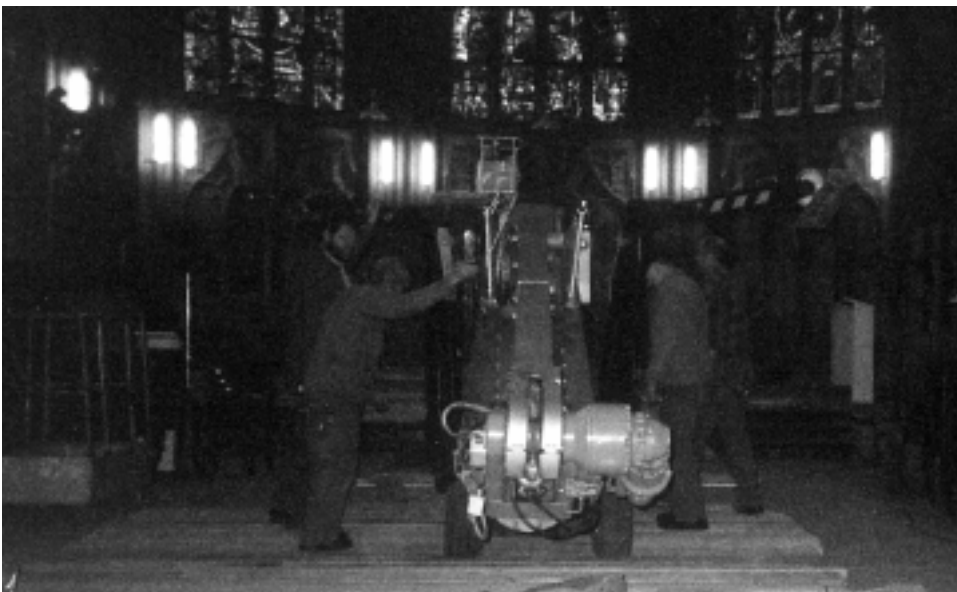
- Gesamtzustand erfordert im Moment keine Sofortmassnahmen
- Einzelne Bauteilübergänge können anhand gesetzter Kontrollmarken genau beobachtet werden
- Allgemein ist eine sehr starke Verschmutzung der Chordecke und Übermalung von Farbfassungen, Malereien und Gesichtern des himmlischen Hofes (aus der Zeit 1909/10) feststellbar

Grobuntersuchung,
eingetragener Befund in
Fotos

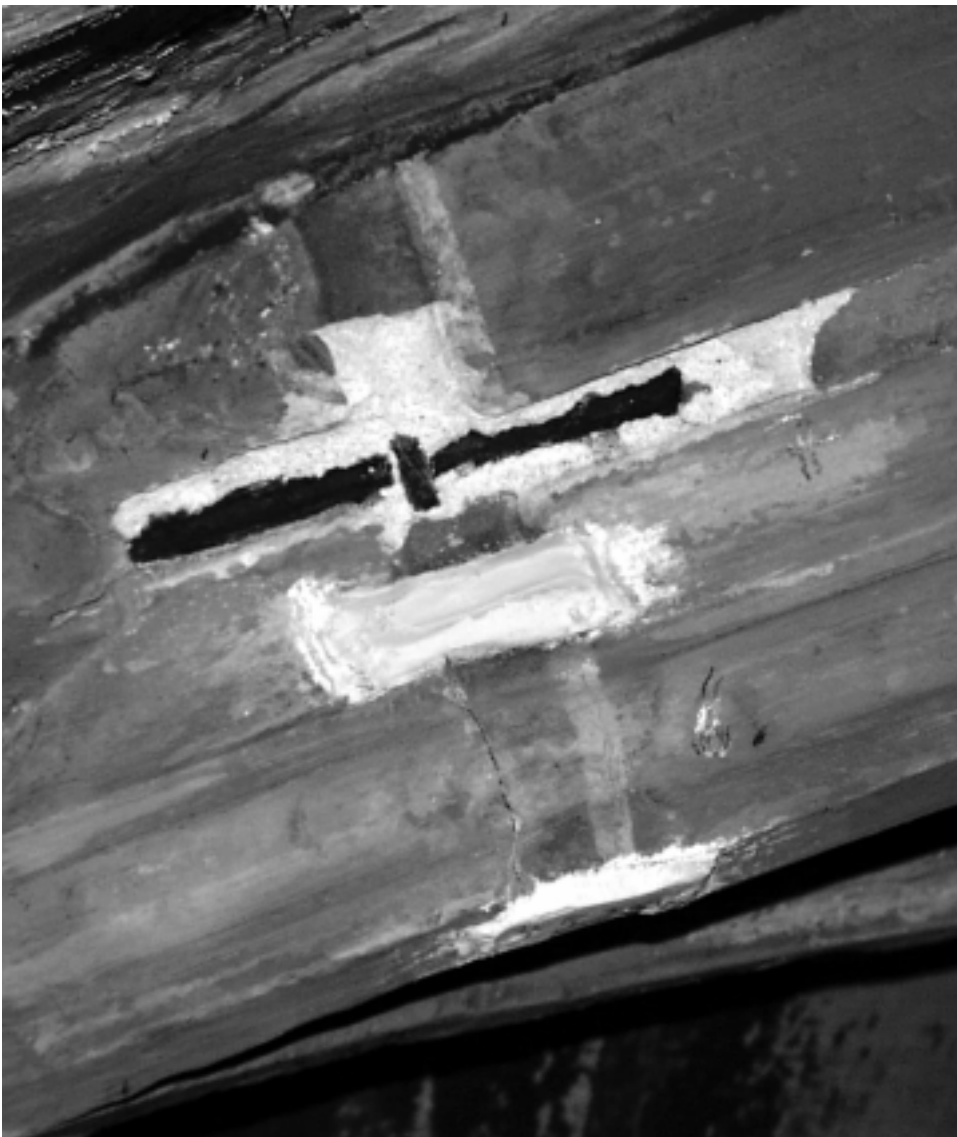
- Gesamtzustand weniger gut als Chorgewölbe, erfordert im Moment keine weiteren Sofortmassnahmen
- Einzelne mit Kontrollmarken versehene Bauteilübergänge und Risse müssen periodisch kontrolliert werden
- Durch länger zurückliegende Wassereinbrüche:
Verfärbte Verputzoberflächen, sowie Steinabsprengungen im Rippenfugenbereich durch angerostete Eisendübel (ca. 1911) jedoch ausserhalb des direkten Publikumsbereichs

Gerosteter Verstärkungsdübel und Kontrollmarke
