BERNER MÜNSTER-STIFTUNG TÄTIGKEITSBERICHT 2002

H. Häberli, Münsterarchitekt
Münsterbauleitung Bern

Bern, April 2003

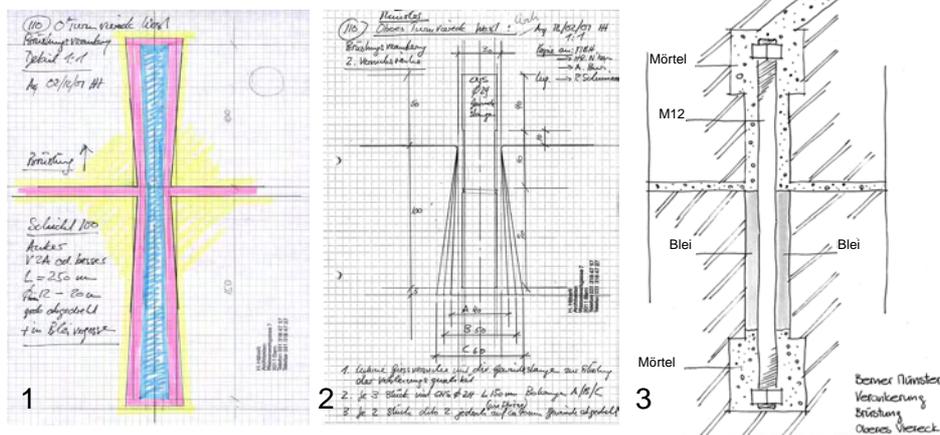
Brüstungsverankerung

In Zusammenarbeit mit Bauingenieur P. Schmied wurde versucht, eine bezüglich Sicherheit und Dauerhaftigkeit optimale Ausbildung der Verankerung der Brüstung zu entwickeln. Nach verschiedenen Versuchen (Skizzen 1+2) erwiesen sich handelsübliche Gewindestangen und Muttern (Skizze 3), am Ende mit Sand und Zement, und entlang des Schaftes mit Blei vergossen, als tauglichste Lösung.

1+2 Vorversuche, spezielle Dübel, nur mit Blei vergossen

3 Definitive Lösung: Enden mit Sand und Zement, Schaft einseitig mit Blei vergossen

4 Auszugsversuche in der Münsterbauhütte

5 Resultat Auszugsversuch verbleite Verankerung

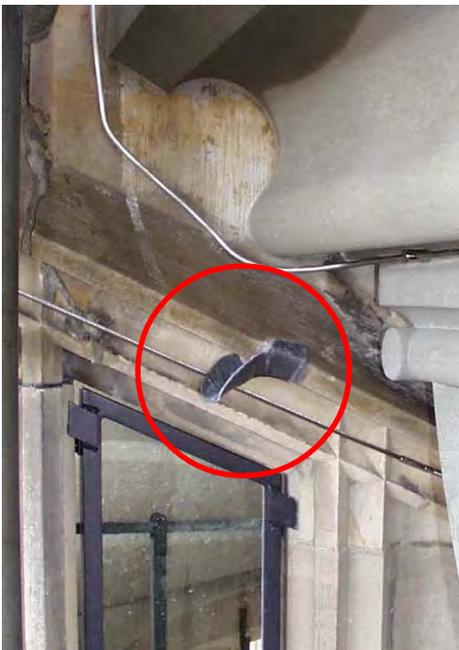
Berner Münster
Skizze Abdichtung Ausspeier Westfassade

Abweisbleche (links) und Abdichtung von Fugen mittels Bleilappen (rechts): Die Detailzeichnung zeigt den Anschluss eines Wasserspeiers unterhalb der Brüstung am Viereckkranz.

Abdichtung mittels Bleilappen

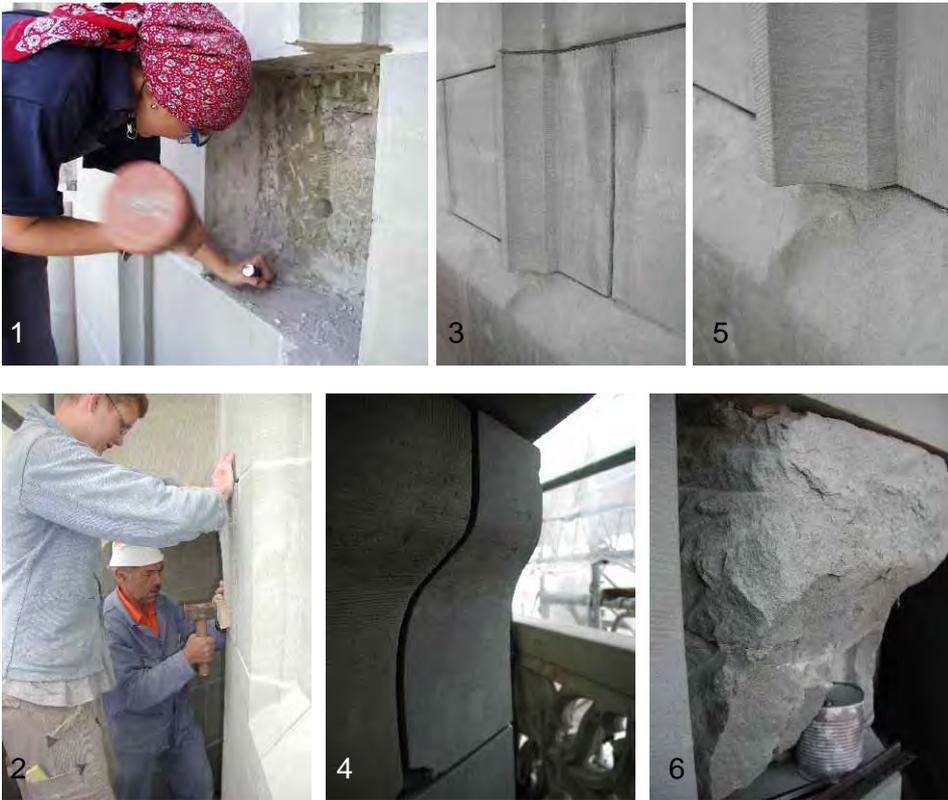
Auf Schicht 67 der Zwischengalerie mussten die Löcher geschlossen werden, in welchen die Balken des Basisgerüsts abgestützt waren.

1+2 Flicker der Gerüstbalkenlöcher

3+4 Fertig eingesetzte Flicke

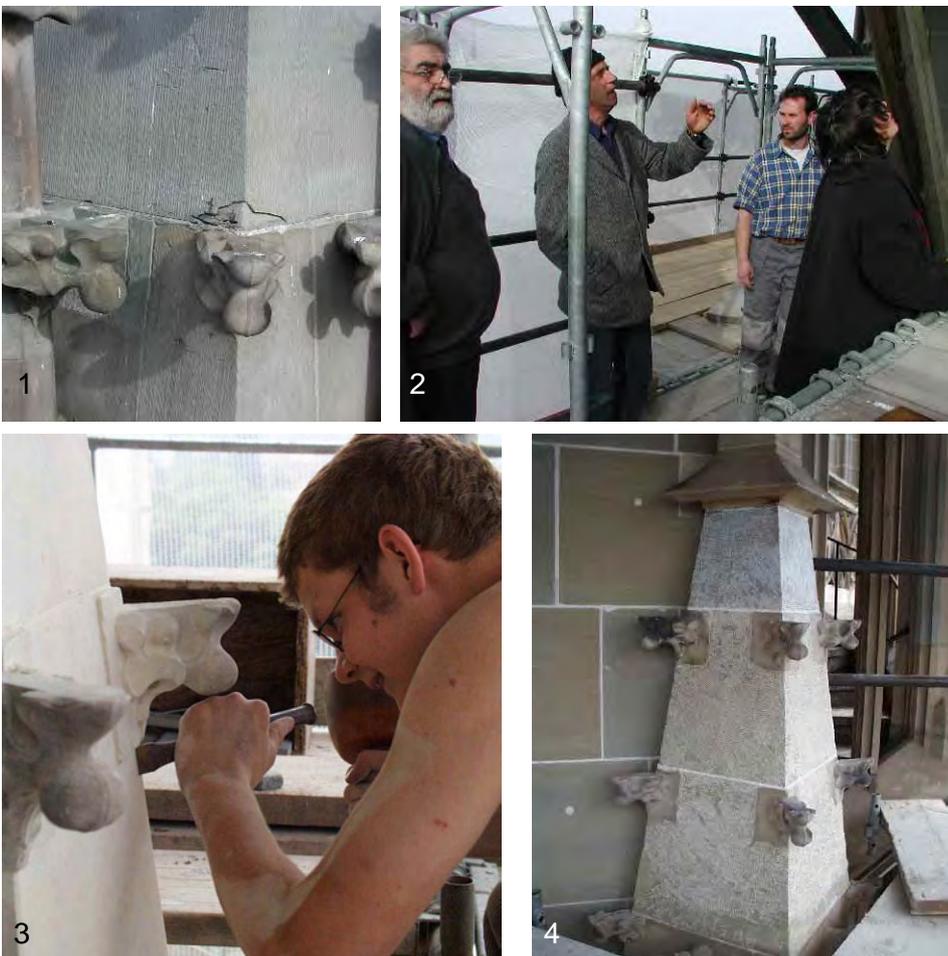
Ausser Programm: sämtliche der Ende 70er Jahre ersetzten Fialenriesen unterhalb des Basisgerüsts hatten schadhafte Oberflächen (Aufplatzungen, Schalen) und mussten rundherum ca. 5 mm zurückgearbeitet werden.

1 Dünne Schalenbildung (5-8 mm stark) an den gut 20jährigen Fialenriesen: höchstwahrscheinlich verursacht resp. stark beschleunigt durch Hydrophobierung ohne Nachpflege.

3+4 Fialenries in Bearbeitung

Durch Zurückarbeiten und Schleifen wird die Gesamtoberfläche des Werkstücks reduziert. Verglichen mit der traditionellen Bearbeitung werden dadurch weniger Erosionsschäden provoziert und die Dauer- und Standhaftigkeit des Bauteils wird verbessert.

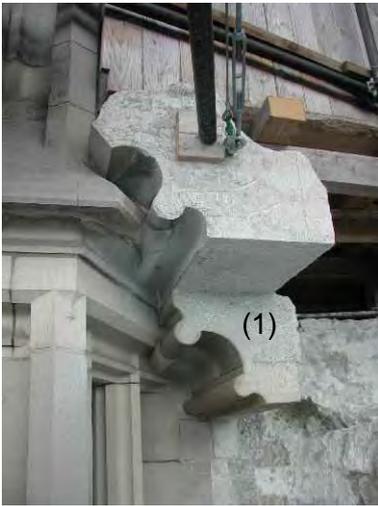
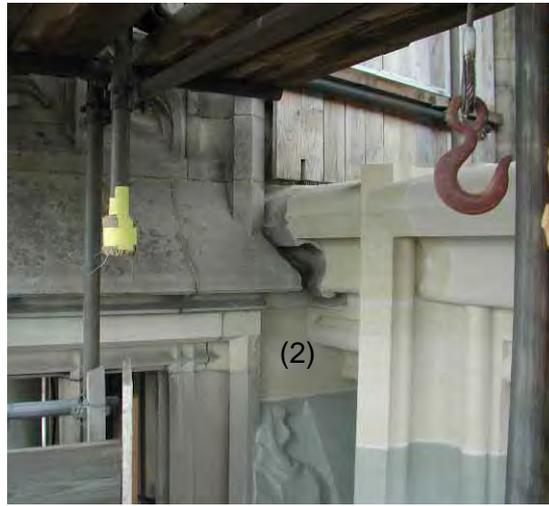
- 1 vorher
- 2 nachher:
vereinfachter An-
schluss

Der Anschluss des Viereckkranzes an das nördliche Treppentürmchen wurde aus geometrischen Gründen nicht profilschlüssig ausgebildet. So bleibt das Profil von innen beim Turmabgang sichtbar.

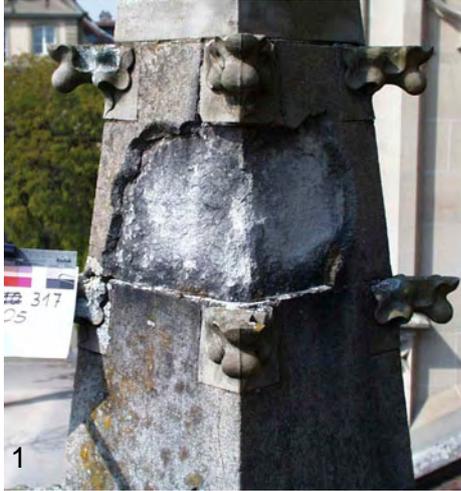
Seit der letzten Kontrolle im Jahr 2000 konnte keine wesentliche Schadenszunahme festgestellt werden. Die 2000 ausgeführten Notsicherungsmaßnahmen haben sich gut bewährt. Einzig bei einer Fiale auf der Südseite, welche damals nicht zugänglich war, wurde ein zusätzliches Schutznetz angebracht. Vor allem Bauteile aus Zegersandstein weisen teilweise massive Schadensbilder auf und sind dringend konservierungsbedürftig. Ohne geeignete Massnahmen wird sich ihr Zustand rapide verschlechtern.

- 1 Typische Abplatzungen an wetterabgewandter Seite bei Zuger Sandstein. Beispiel: Fialenschaft Strebewerk Südseite, Ansicht Ost
- 2 Schadensbild Berner Sandstein (Sanden, Schuppenbildung, lagerparalleles Aufspalten). Beispiel: Fenstermasswerk Seitenschiff Nord

- Fiale 15/205/317 Süd:
- 3 starke Risse in horizontaler und vertikaler Richtung im Zegersandstein
 - 4 Sicherung der gefährdeten Stelle mit Schutznetz (1)

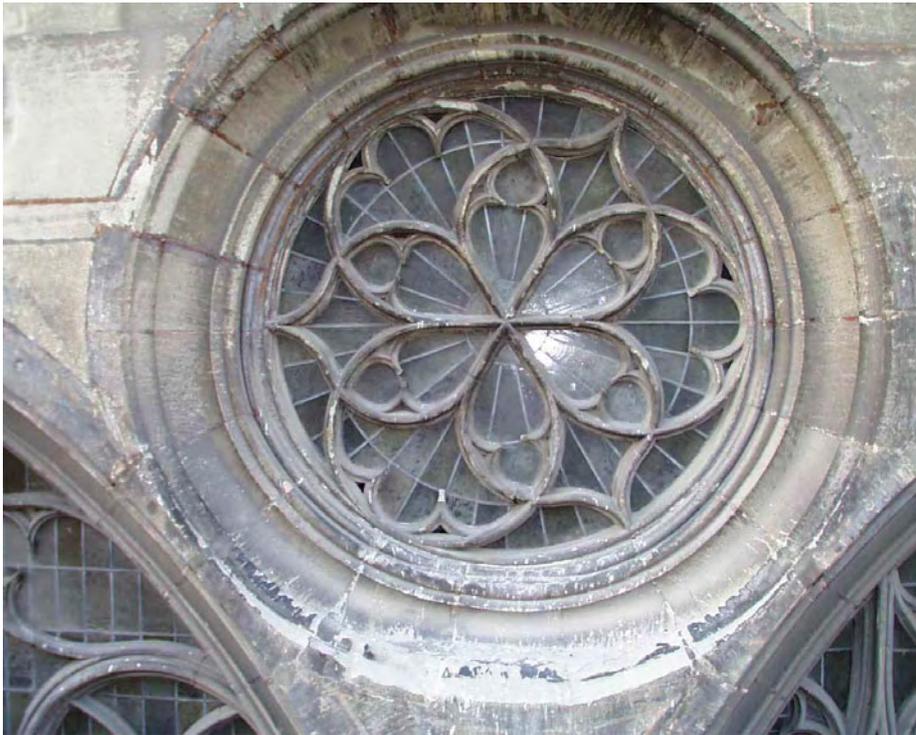
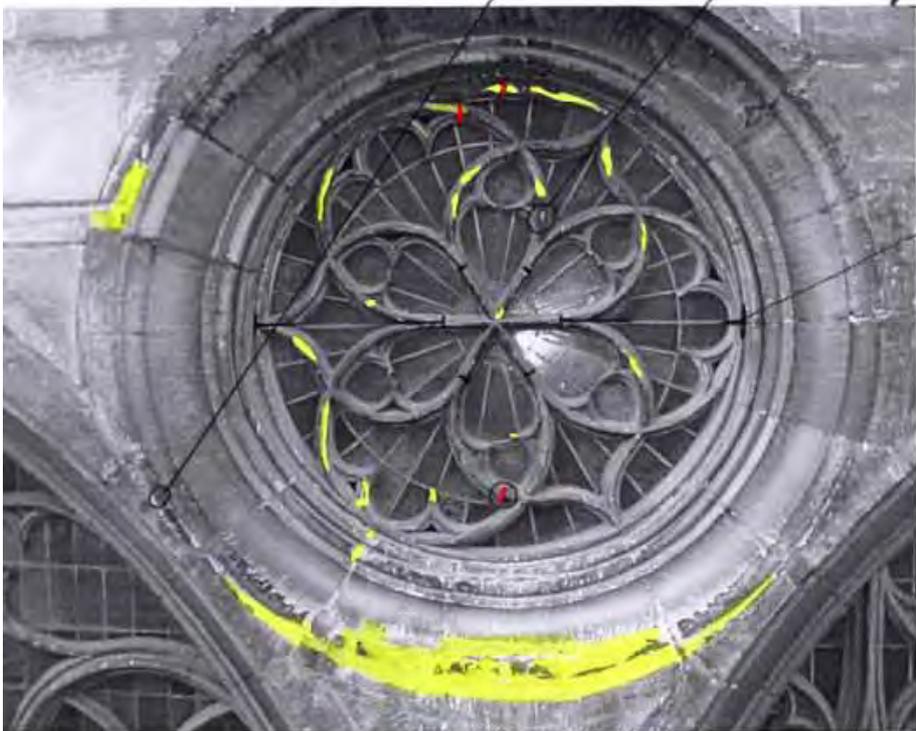
Bestandesaufnahme Seitenschiff Nord, Rundfenster Gerbernkappelle: Vorzustandsfoto und Auszug Schadenskartierung vom 17.04.02

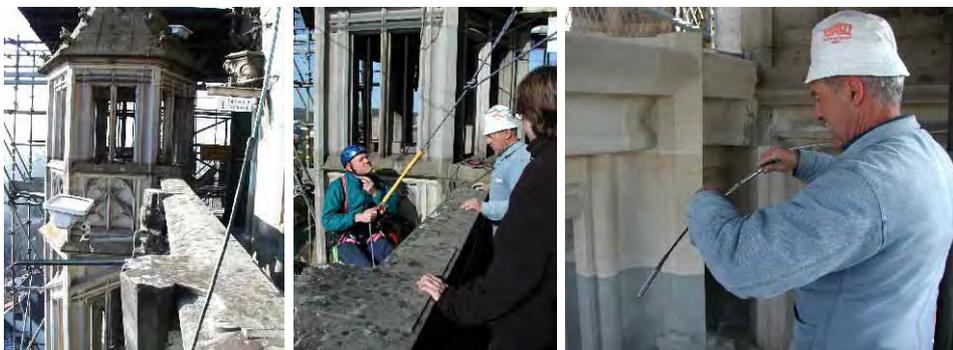
Das nördliche Treppentürmchen war bereits um 1965 im oberen Bereich mit profiliertem Armierungsstahl zusätzlich am Münsterturm verankert worden. Die Arbeiten an der Westfassade erforderten die Entfernung der westlichen Teile dieser Verankerungen. Nach Angaben des Ingenieurs wurden deshalb beide Treppentürmchen (Nord und Süd) neu mit dünnen, rostfreien Stahlseilen an den Turm angebunden.

Vorbereitung für die Verankerung des südlichen Treppentürmchens

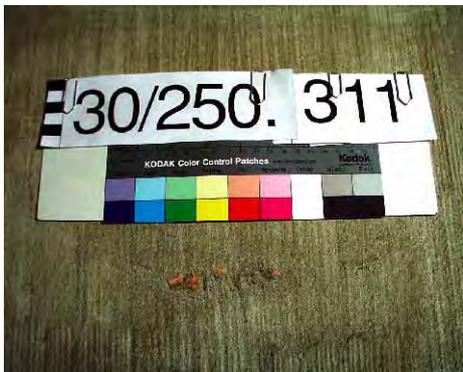
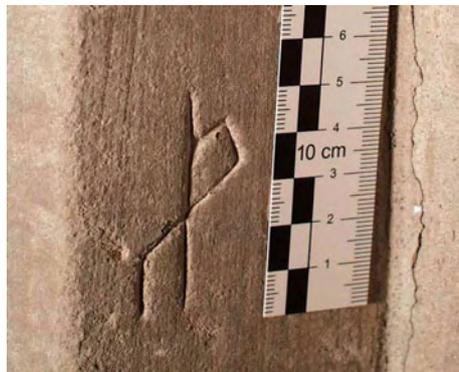
Die Verschmutzung und Verwitterung des Sandsteines der beiden Seitenportale war unterschiedlich, der Zustand vieler Teile jedoch erstaunlich gut. Eine vermutete frühere Behandlung des Steines mit Wasserglas, möglicherweise auch Öl, konnte nicht eindeutig nachgewiesen werden. Vor allem an den vorspringenden Kanten der Architekturteile und Figurensokkel fanden sich Schäden mit Substanzverlust (Absanden/Abbröckeln), diverse Abspaltungen und aufgebrochene Fehlstellen mit teilweise aufgerollten Schadstellenrändern. Portalrückwand und Seitenwände wiesen stark sandende Bereiche sowie bei einzelnen Werkstücken ausgewaschene Mergel-einlagerungen und Schalenbildungen auf. Im unteren Bereich der Seitenwände waren diverse Schäden durch Vandalismus erkennbar, u. a. Salzausblühungen an Bänken und Boden durch Urinverschmutzung und eingeritzte Initialen.

Die schlimmsten Schadensbilder zeigen sich an den Gewölberippen (flockig sandende Oberfläche, schichtparalleles Aufspalten, grössere Fehlstellen) und an den Bildhauerarbeiten; bei einzelnen Werkstücken war bereits grosser Materialverlust eingetreten. Die Bildhauerarbeiten weisen schwarze Krusten und eine starke Verschmutzung durch Taubendreck auf.

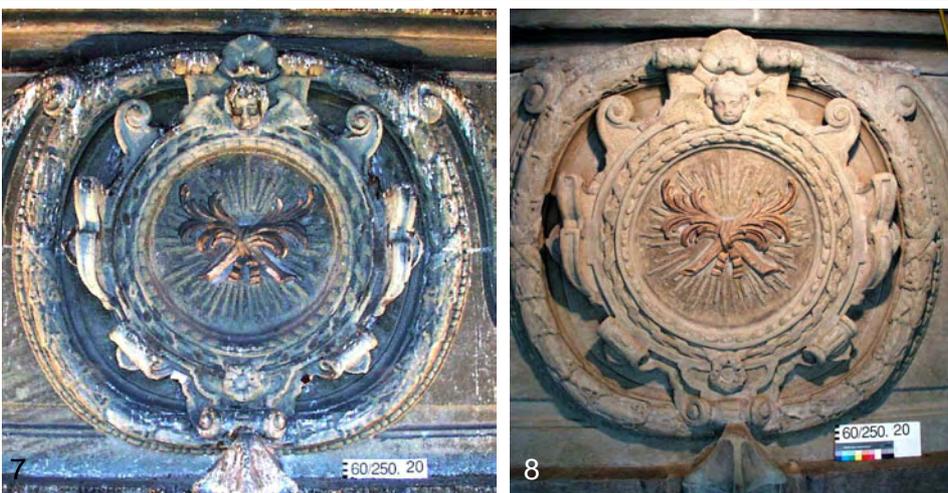
Spezielle Aufmerksamkeit wurde dem Tympanon am Nordportal Ost gewidmet. Das durch Taubenkot stark verschmutzte Relief wurde nach der Festigung mittels Mikrosandstrahlen gereinigt und danach durch Restaurator A. Suter sorgfältig konserviert. Lose Teile (Schollen, aufgebrochene Ränder, Schuppen) wurden zurück geklebt und die Lesbarkeit der Formen mit wenigen Ergänzungen und Stützkittungen wiederhergestellt.

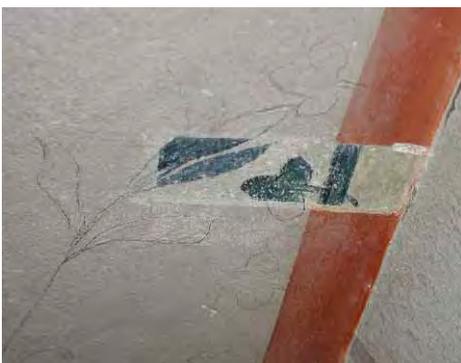
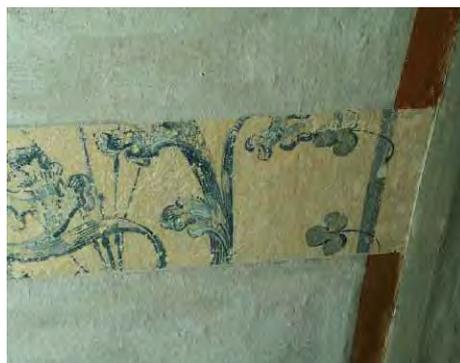
Der Putz in den Gewölbekappen war aufgrund von Feuchtigkeitseinbrüchen von oben stellenweise schadhaf, teilweise bereits geflickt. Unter den abblätternden Farbfassungen kamen frühere Malereien zum Vorschein, welche jedoch auch aus Kostengründen nicht freigelegt wurden. Der Putz wurde gefestigt, teilweise hintergossen und die Einfassungen partiell retuschiert.

Frühere Malereien unter
Putz der Gewölbefelder
(links Nordportal Ost,
rechts Nordportal West)

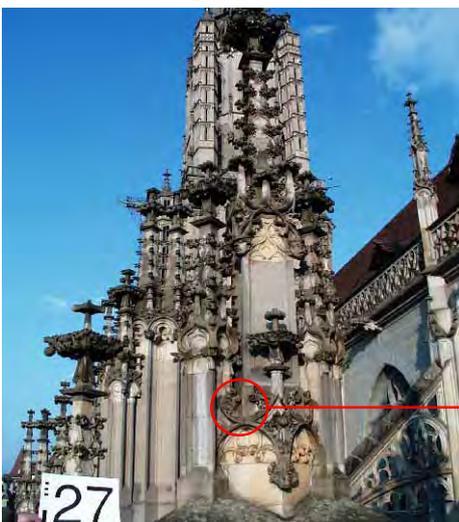
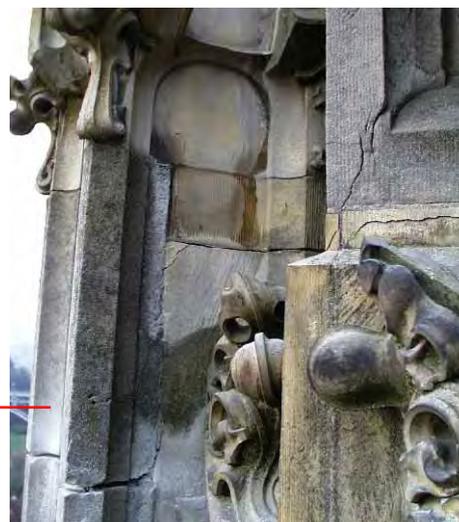
Der in Mischbauweise aus Obernkirchener und Zuger Sandstein errichtete Strebepfeiler wies ein weitgehend bekanntes Schadensbild auf: Wetterzugewandte Seite vorwiegend intakt, wetterabgewandte Seite sandend mit Schalenbildung und Abplatzungen (Ausblühungen), organischer Bewuchs (Flechten, Moos) an eher geschützten Partien. Die bestehenden Fugen hart (Zement), vielerorts gerissen und z.T. ausgebrochen. An den Übergängen zwischen Obernkirchner- und Zuger Sandstein waren einige Stein-schäden durch ungleiches Verhalten des Materials zu sehen.

Vorzustand der Fiale:
Ausgeprägte Risse auf
der Ostseite
(Fotos Dezember 2000)

1. Gesamtreinigung der Fiale
2. Festigung der sandenden Partien mit Kieselsäureester (vor allem am Zuger Sandstein)
3. Schliessen offener Risse mit Acrylharz
4. Allgemeine Fugensanierung
5. Ergänzung grösserer Fehlstellen mit mineralischem Mörtel, kleinerer Fehlstellen mit einem Mörtel auf Kieselsäurebasis
6. Wo nötig: farbliches Einstimmen der Mörtelflicke

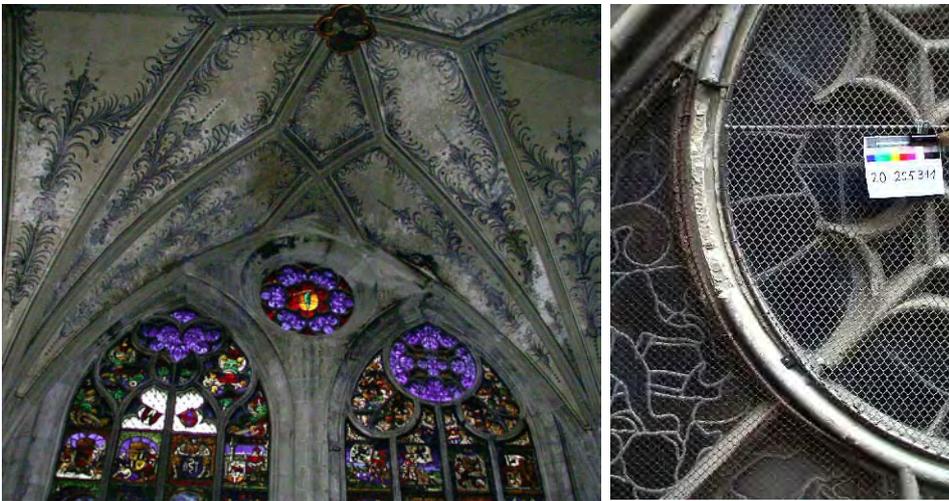
Im Mai 2000 wurde bei einem Kontrollgang der Zustand des Gewölbes über der Erlach-Ligerz-Kapelle untersucht (vgl. Tätigkeitsbericht 2000). Infolge länger zurückliegender Wassereinträge zeigten sich Verfärbungen an der Putzoberfläche sowie Steinabsprengungen durch angerostete Eisendübel an den Gewölberippen.

Feuchteschäden am Gewölbe innen und Abplatzung am Fenstermasswerk aussen

Die reich profilierten Fenstermasswerke und die Fassadenfront sollen voraussichtlich ab Winter 2003/04 einer durchgehenden Konservierung und Restaurierung unterzogen werden. Sobald die Finanzierung gesichert ist, werden sowohl Gewölberippen und -kappen wie auch die Glasfenster in den Katalog der auszuführenden Massnahmen einbezogen werden.

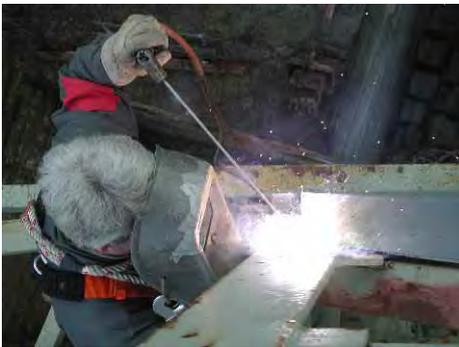
Notsicherung Kran Steinbruch

Der Zustand des Krans im Steinbruch (Baujahr 1967) ergab Ende Herbst Grund zur Besorgnis. Bei einer Kontrolle wurden mehrere Risse in der Kranspitze oberhalb des Auslegers entdeckt.

Die definitive Sanierung wird 2003 erfolgen. Weitere Prüfungen sind jährlich durchzuführen.

Anschweissen von vier Winkeleisen als Notsicherung, ca. 40 m ab Boden

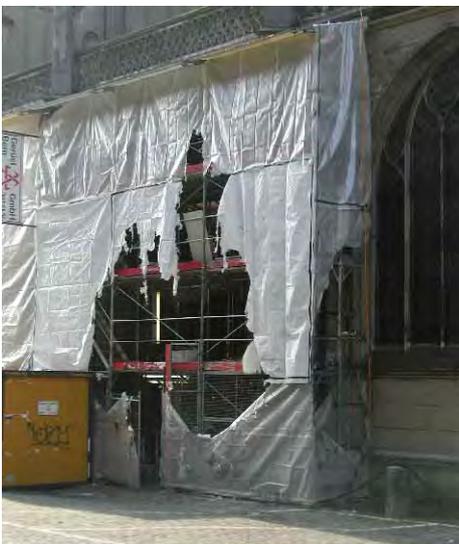
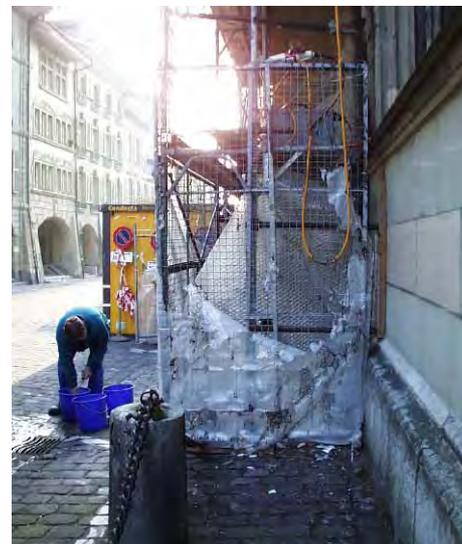
Schäden durch eine Brandstiftung in der Nacht vom 21. auf den 22. April 2003

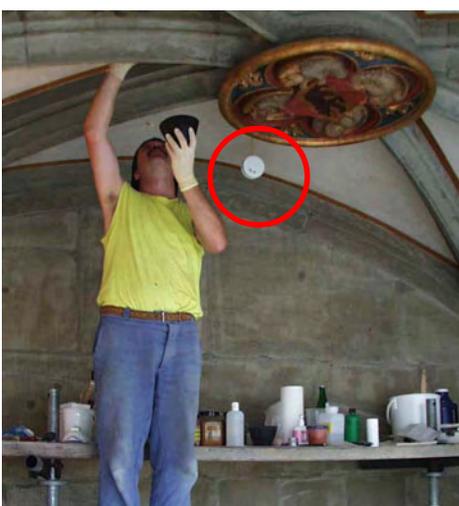
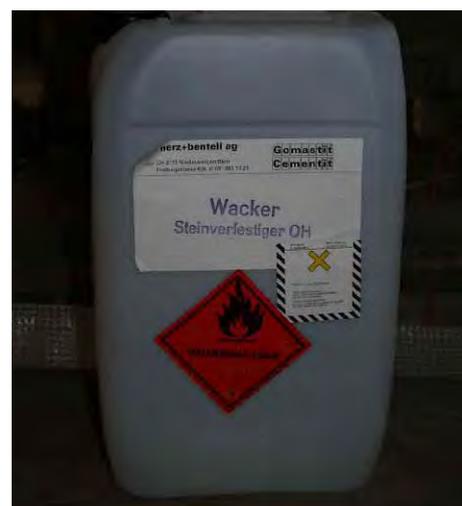
Auch in diesem Jahr wurde die Arbeitssicherheit laufend verbessert. Die neue Arbeitsweise der Münsterbauhütte ist mit vermehrtem Gebrauch von Chemikalien verbunden. Nach einem Gerüstbrand aufgrund einer Brandstiftung in der Nacht vom 21./22. April, bei dem zum Glück kein grösserer Schaden entstand, wurden weitere Vorsichtsmassnahmen getroffen. Dazu gehörte u.a. die temporäre Installation von Brandmeldern und eine verbesserte Lagerung und Beschriftung hoch brennbarer Flüssigkeiten.

Temporäre Installation eines Brandmelders sowie verbesserte Beschriftung und Lagerung brennbarer Flüssigkeiten
