Grobzustandskontrolle und Sicherung aussen

Kontrollgang
April 2002

Grobzustandskontrolle
mit Hebebühne vom
8.-19. April 2002

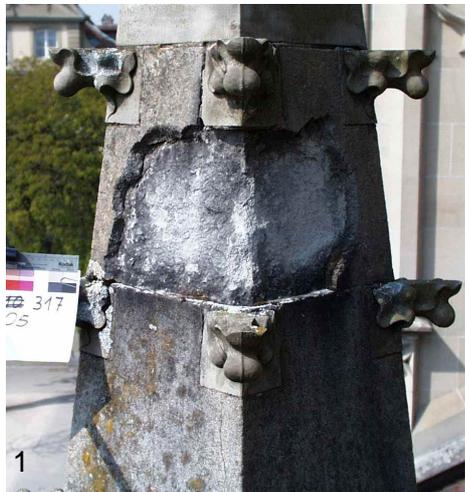
- 1 Typische Abplatzungen an wetterabgewandter Seite bei Zuger Sandstein. Beispiel: Fialenschaft Strebewerk Südseite, Ansicht Ost
- 2 Schadensbild Berner Sandstein (Sanden, Schuppenbildung, lagerparalleles Aufspalten). Beispiel: Fenstermasswerk Seitenschiff Nord

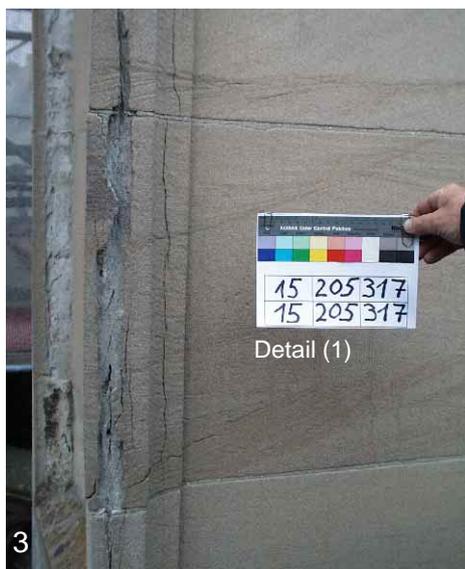
- Fiale 15/205/317 Süd:
- 3 starke Risse in horizontaler und vertikaler Richtung im Zuger Sandstein
 - 4 Sicherung der gefährdeten Stelle mit Schutznetz (1)

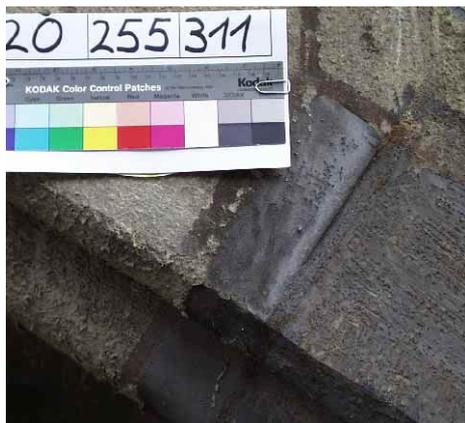
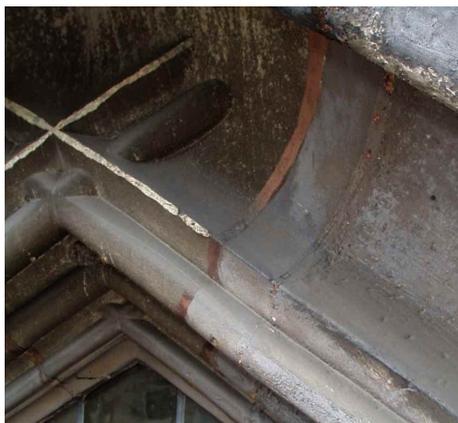
Bearbeitung aus dem 15. Jh. sowie Spuren alter Schutzanstriche beim Schlussstein eines Fensters der Gerberkapelle

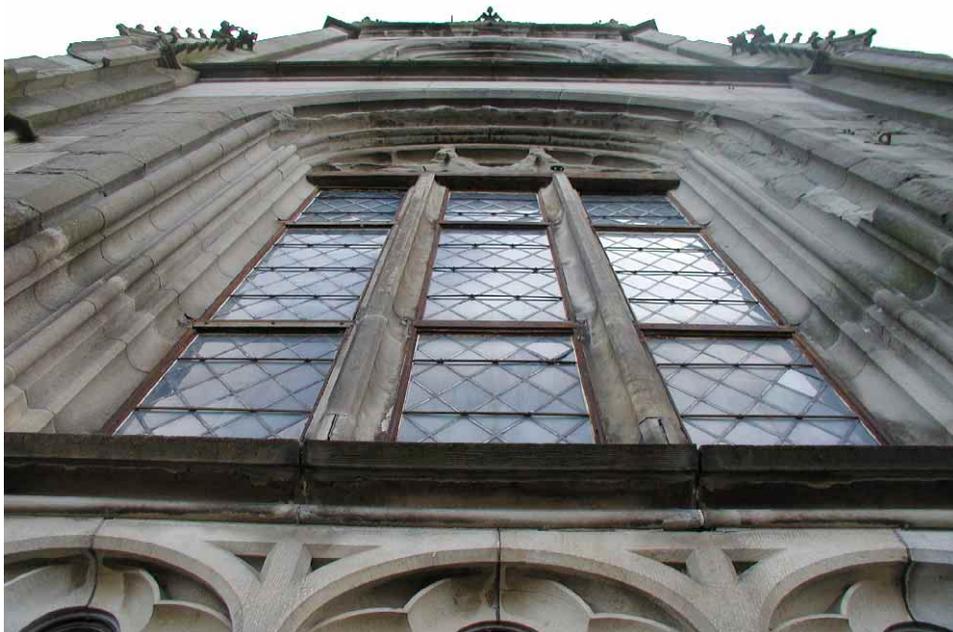
Stark verwittertes Fenstermasswerk an der Westseite des unteren Achtecks

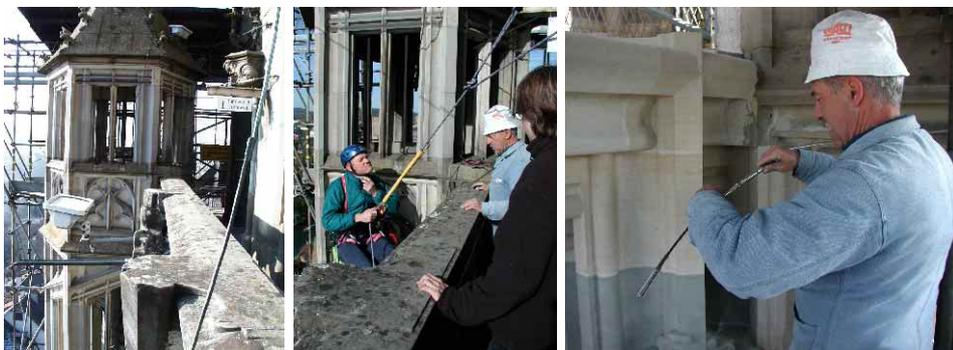
Vorbereitung für die Verankerung des südlichen Treppentürmchens

Das nördliche Treppentürmchen war bereits um 1965 im oberen Bereich mit profiliertem Armierungsstahl zusätzlich am Münsterturm verankert worden. Die Arbeiten an der Westfassade erforderten die Entfernung der westlichen Teile dieser Verankerungen. Nach Angaben des Ingenieurs wurden deshalb beide Treppentürmchen (Nord und Süd) neu mit dünnen, rostfreien Stahlseilen an den Turm angebunden.

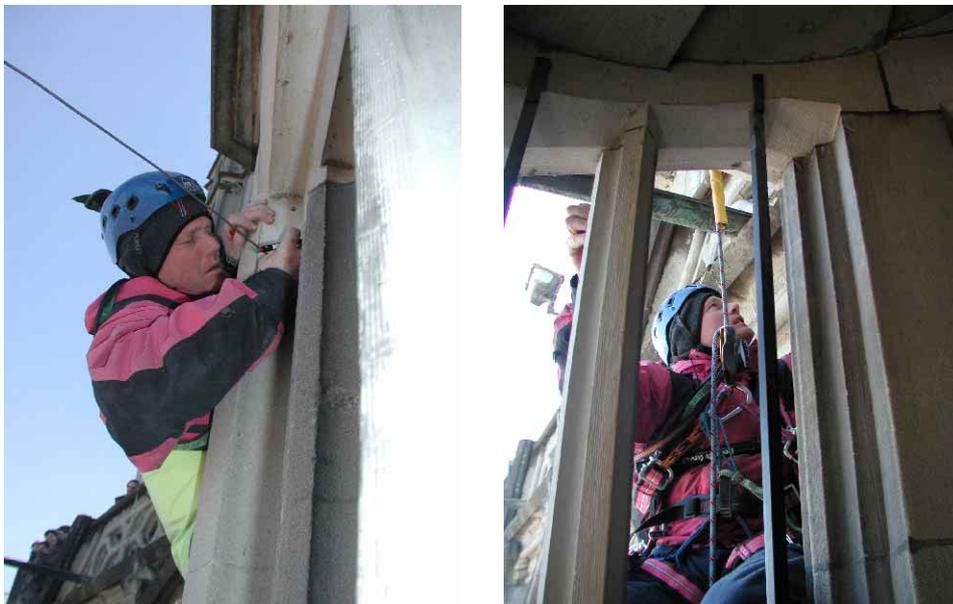
Bergführer beim Montieren der Stahlseile am nördlichen Treppentürmchen
