Konservieren Restaurieren

Nordportale Ost + West

Im Winter 2001/2002 wurde unter der fachlichen Leitung von Restaurator A. Suter mit der Konservierung/Restaurierung der beiden nördlichen Seitenportale begonnen. Die geplante Winterarbeit zog sich bis in den Frühsommer hinein. Im Juni war eine erste Etappe abgeschlossen und die Portale konnten ausgerüstet werden. Eine zweite Etappe soll im Sommer 2003 zur Ausführung kommen und umfasst die Restaurierung/Konservierung der sehr alten, filigranen Konsolen und Baldachine, der Türgewände sowie der Bänke im Sockelbereich.

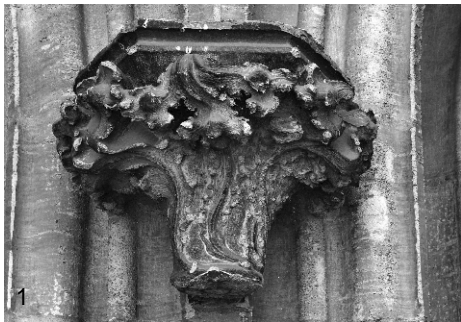
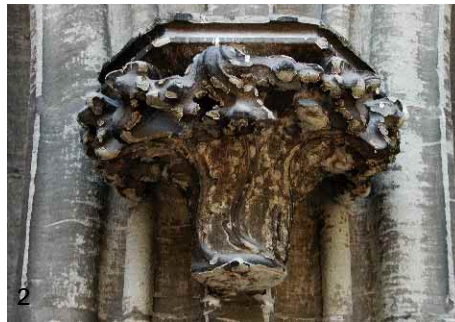
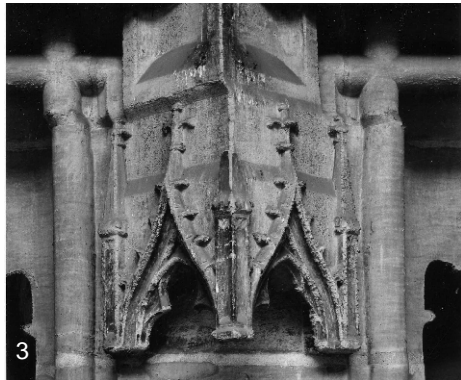
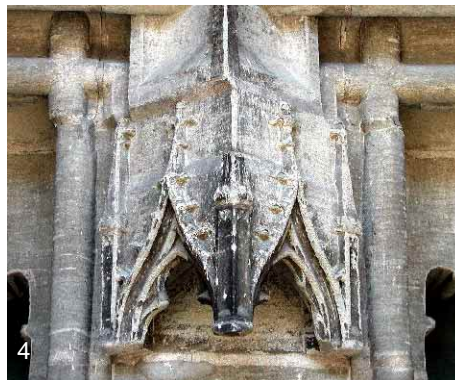
Konsole Nordportal West, ca. Mitte des 20. Jh. (1) und angetroffener Zustand im Jahr 2002 (2)

Baldachin Nordportal Ost, ca. Mitte des 20. Jh. (3) und im Frühling 2002 (4)

Der Zustand der Oberflächen an den Bildhauerarbeiten aus dem 15. Jh. hat sich in den vergangenen 50 Jahren verschlechtert (mehr Schuppen und Fehlstellen).

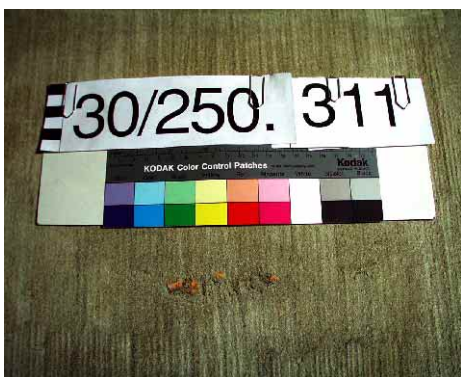
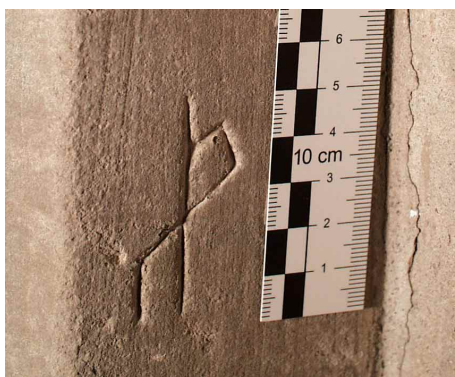
Zahlreiche an den Wänden der Portalvorhalle sowie an den Gewölberippen gefundene Farbreste und -fragmente weisen darauf hin, dass die gesamten Portalvorhallen und Gewölbe einmal vollständig überfasst waren (Nordportal West: vorwiegend gelb, Nordportal Ost: vorwiegend grün).

An den Wänden der Portalvorhallen gefundene Farbspuren und Steinmetzzeichen

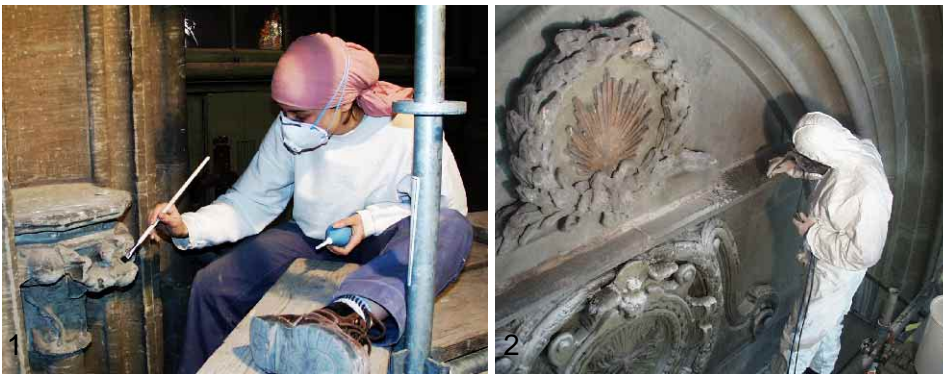
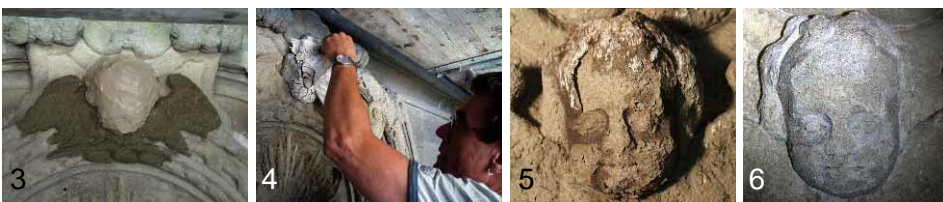
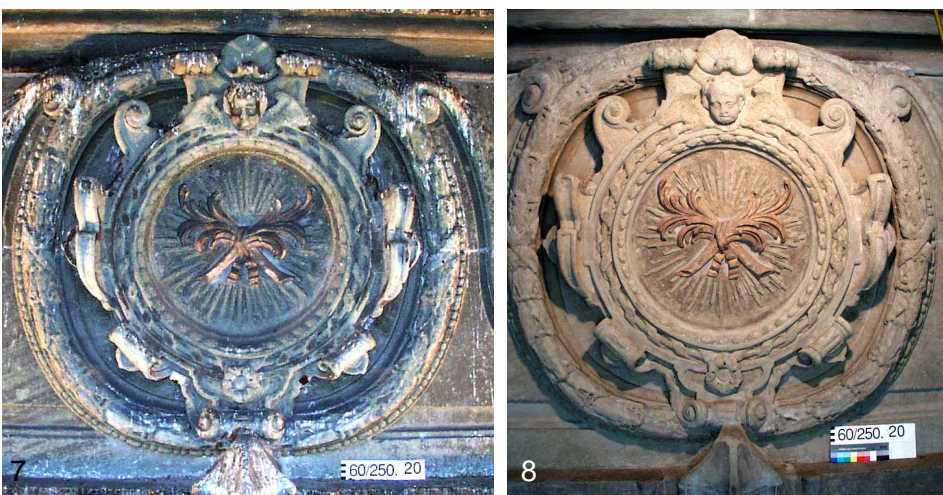
Spezielle Aufmerksamkeit wurde dem Tympanon am Nordportal Ost gewidmet. Das durch Taubenkot stark verschmutzte Relief wurde nach der Festigung mittels Mikrosandstrahlen gereinigt und danach durch Restaurator A. Suter sorgfältig konserviert. Lose Teile (Schollen, aufgebrochene Ränder, Schuppen) wurden zurück geklebt und die Lesbarkeit der Formen mit wenigen Ergänzungen und Stützkittungen wiederhergestellt.

- 1 Reinigen von Taubenkot (heikle Partien mit Bambusstäbchen und Pinsel)
- 2 Reinigen mit Mikrosandstrahl
- 3 Tonerdekomresse am Engelskopf des Tympanons
- 4 Entfernen der Komresse
- 5 Engelskopf vorher (Januar 01)
- 6 Engelskopf nachher (Juli 02)
- 7 Tympanon vorher (November 01)
- 8 Fertig restauriertes Tympanon (Juli 02)

1. Minimale Reinigung stark verschmutzter Bereiche: trocken Abbürsten von Hand, stellenweise mit destilliertem Wasser. Abdampfversuche sowie Versuche mit Kompressen brachten keine sichtbaren Resultate und wurden daher hier nicht weiter verfolgt. Hartnäckige Krusten (Taubendreck, Gips, etc.) wurden mit dem Mikrosandstrahlgerät reduziert.
2. Risse wurden mit Acrylharz vergossen und lose Teile mit Hilfe von Chromstahlgewindestangen und Zweikomponentenkleber zurück geklebt.
3. Aufmörtelungen mit rein mineralischem Mörtel hauptsächlich an den stark beschädigten Gewölberippen, sowie an zwei Spornpfeilern und der Fassadenfläche des westlichen Nordportals.
4. Schliessen von schuppigen/aufgebrochenen Oberflächen an den Gewölberippen (Reduktion der Angriffsfläche für weitere Verwitterung). Stützkittungen am Tympanon.
5. Farbliches Einstimmen der Mörtelflicke und partielle Nachfestigung.

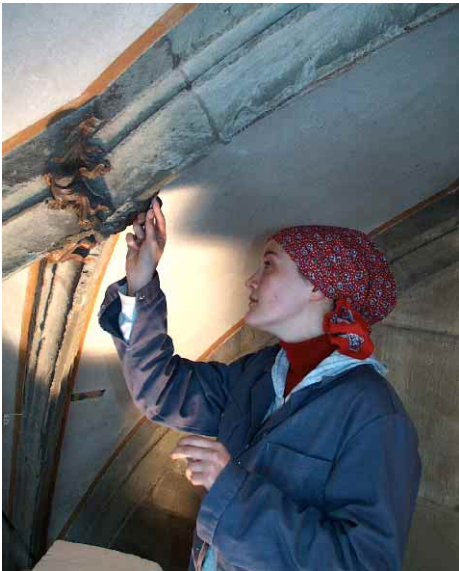
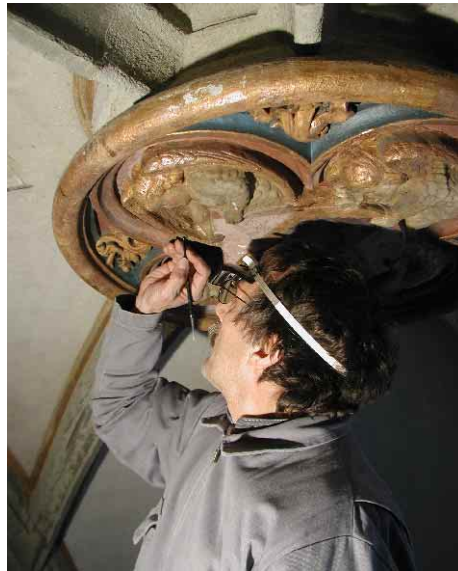
Festigen und Sichern der
Farbfassungen an den
Schlusssteinen des
Nordportals West

Die Farbfassungen an den Schlusssteinen waren zum Teil bereits stark beschädigt. Sie wurden gefestigt, Farbschollen wurden zurück geklebt und gesichert. An wenigen Stellen wurde retuschiert oder wurden Vergoldungen ergänzt.

Die Farbfassungen an den Gewölbekappen und Schlusssteinen wurden durch Restaurator Urs Zumbrunn konserviert. Yvonne Fürst, Auszubildende der Münsterbauhütte, konnte unter fachkundiger Anleitung während einiger Wochen mitarbeiten.

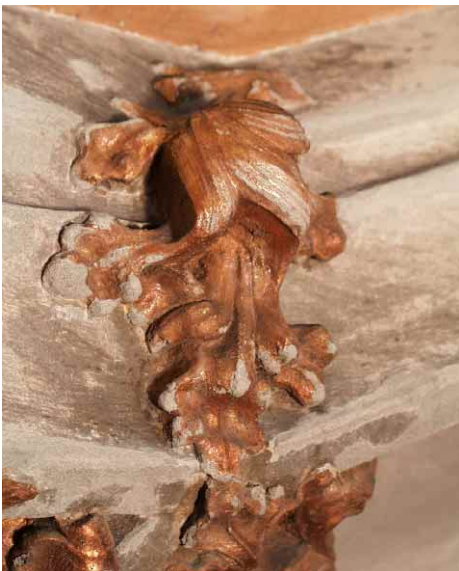
links:
Stützkittungen an einem
Schlussstein des Nord-
portals West

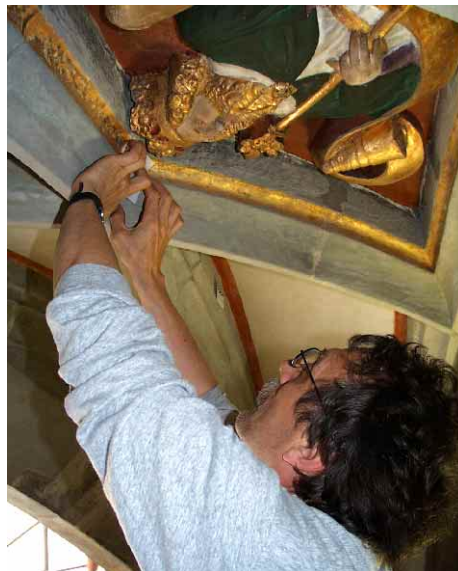
rechts:
Ergänzen der Vergoldun-
gen am Schlussstein des
Nordportals Ost

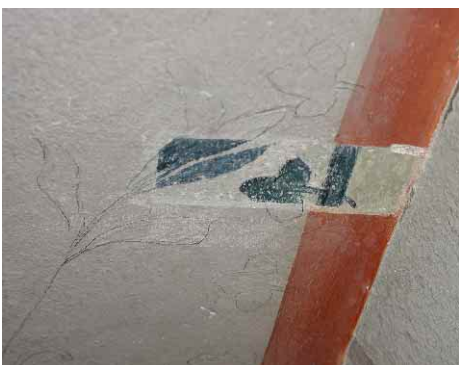
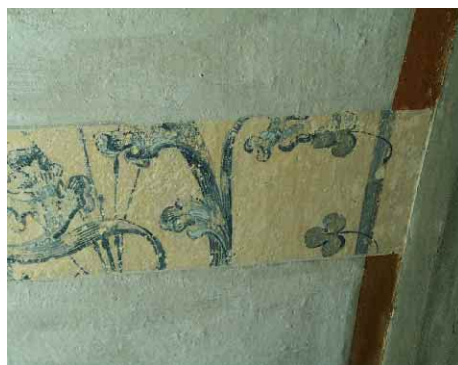
Der Putz in den Gewölbekappen war aufgrund von Feuchtigkeitseinbrüchen von oben stellenweise schadhaft, teilweise bereits geflickt. Unter den abblätternden Farbfassungen kamen frühere Malereien zum Vorschein, welche jedoch auch aus Kostengründen nicht freigelegt wurden. Der Putz wurde gefestigt, teilweise hintergossen und die Einfassungen partiell retuschiert.

Frühere Malereien unter
Putz der Gewölbefelder
(links Nordportal Ost,
rechts Nordportal West)

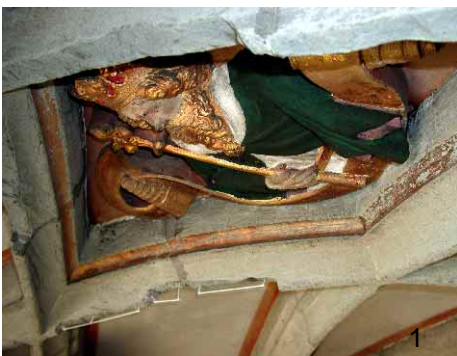
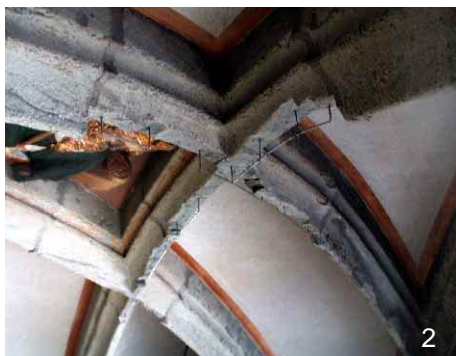
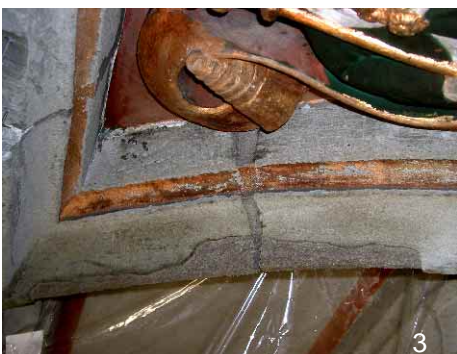
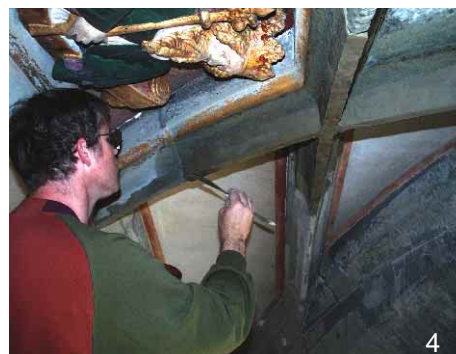
Anwendung verschiedener Armierungssysteme am Nordportal Ost:

- 1 Armierung der Gewölberippen mit Glasfaserstäben
- 2 Armierung der Gewölberippen mit Chromstahlgewindestangen
- 3 Fertig aufgebauter Kernmörtel
- 4 Antrag Deckmörtel

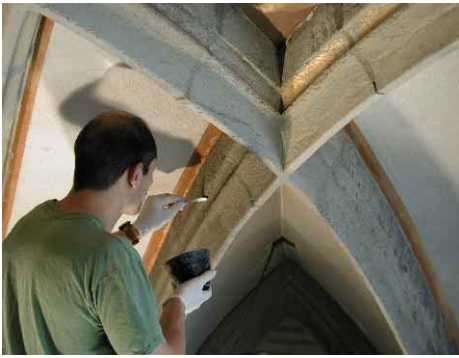
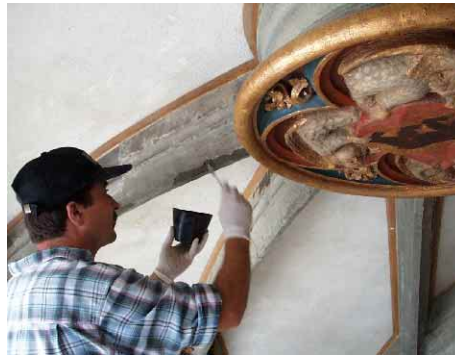
Schliessen aufgeschupp-
ter Oberflächen an den
Gewölberippen mit wäss-
rigem Siliziumdioxid.

Aufgeschuppte und aufgebrochene Oberflächen, die hauptsächlich an den Gewölberippen auftraten, wurden geschlossen. Da die Dicke der Antragschicht im Millimeterbereich lag, wurde im Hinblick auf einen geringen Nachpflegeaufwand nicht mit einer mineralischen Mörtelschlämme, sondern mit wässriger Kieselsäuredispersion gearbeitet. Dieses Verfahren ist für die Münsterbauhütte neu, hat sich aber an verschiedenen Referenzobjekten bisher bewährt. Nur durch Offenheit, auch neueren Methoden gegenüber, wird es uns gelingen, herauszufinden, welche Methoden für welche Anwendungsbereiche am Münster am besten geeignet sind.

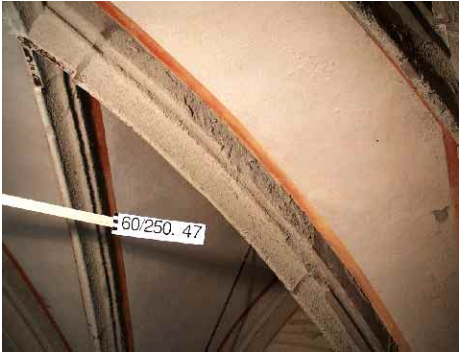
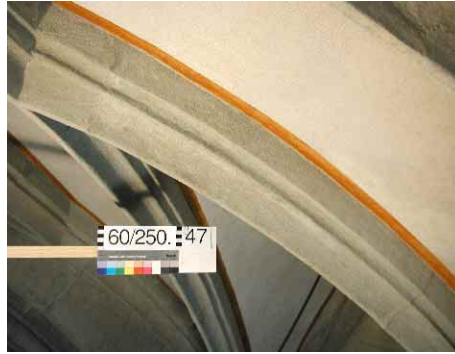
Die schlimmsten Schadensbilder zeigen sich an den Gewölberippen (flockig sandende Oberfläche, schichtparalleles Aufspalten, grössere Fehlstellen) und an den Bildhauerarbeiten; bei einzelnen Werkstücken war bereits grosser Materialverlust eingetreten. Die Bildhauerarbeiten weisen schwarze Krusten und eine starke Verschmutzung durch Taubendreck auf.

Gewölberippe vor (links)
und nach der Restaurie-
rung/Konservierung
(rechts)

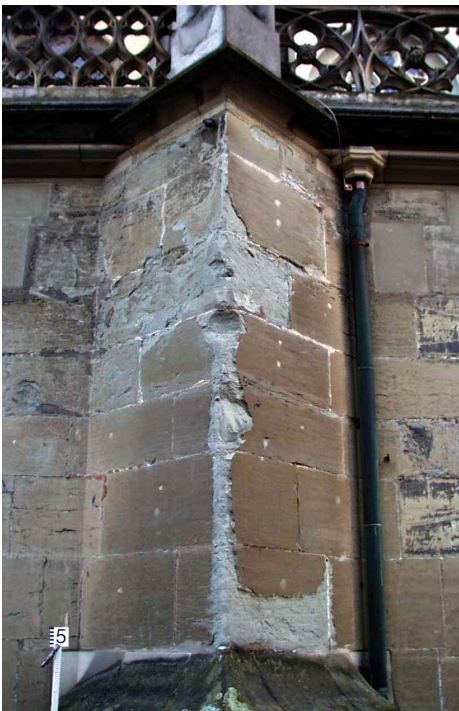
links:

Pfeiler 55/255/311 im oberen Bereich des Nordportals. Vorzustand (23.11.2001)

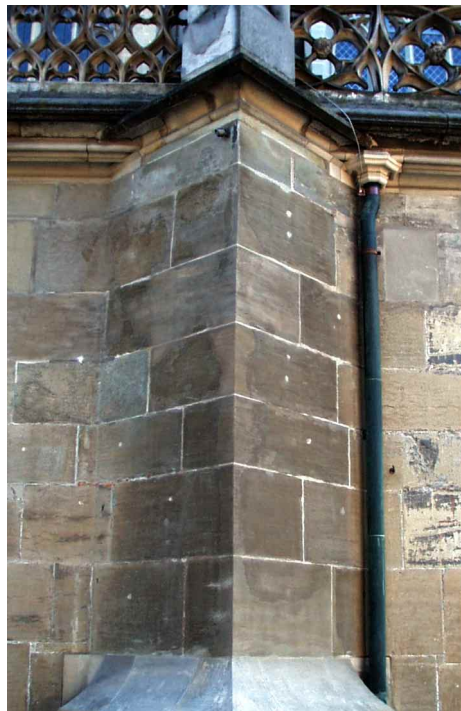
rechts:

Pfeiler 55/255/311 im oberen Bereich des Nordportals. Zustand nach der Restaurierung (6.08.2002)

Learning by doing: Während eines Workshops wurden unter der Anleitung von Restaurator A. Walser bewährte Techniken erlernt und auch gleich an der Fassade des westlichen Nordportals angewendet.
