Präventive Massnahmen und Sicherheit

Galerieabdichtungen

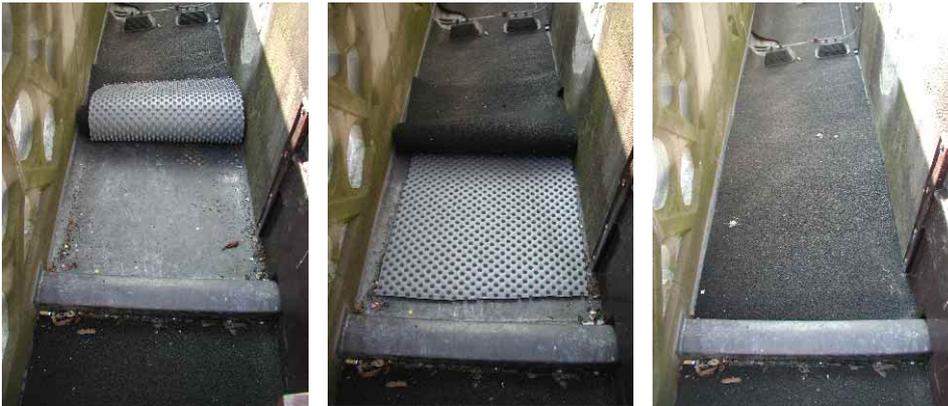
Fertig verlegte Bleibahnen mit provisorischer Schutzabdeckung in der Hochschiffgalerie

Die Auskleidung der Hoch- und Seitenschiffgalerien mit Bleibahnen schritt im Jahr 2002 schneller als erwartet voran und ist nahezu abgeschlossen. Die Spenglerarbeiten wurden nach dem letztjährigen "Blitz-Kurs" im Bleischweissen bei P. Tanzyna, Köln mit hoher Präzision und Effizienz ausgeführt. Um das Blei vor starken Temperaturschwankungen (Ausdehnung der Bleibahnen) und mechanischer Beschädigung an exponierten Stellen zu schützen, ist ein Schutzrost vorgesehen. Als provisorische Massnahme wurden Gummimatten über einer Drainagenoppenbahn verlegt. An dieser Stelle sei Herr R. Strauss vom Hochbauamt der Stadt Bern, welcher mit seinem ausserordentlichen Einsatz wesentlich zur Verbesserung der Wasserführung und somit zum Erhalt des Münsters beigetragen hat, herzlich gedankt. Wir wünschen ihm zu seiner Pensionierung alles Gute!

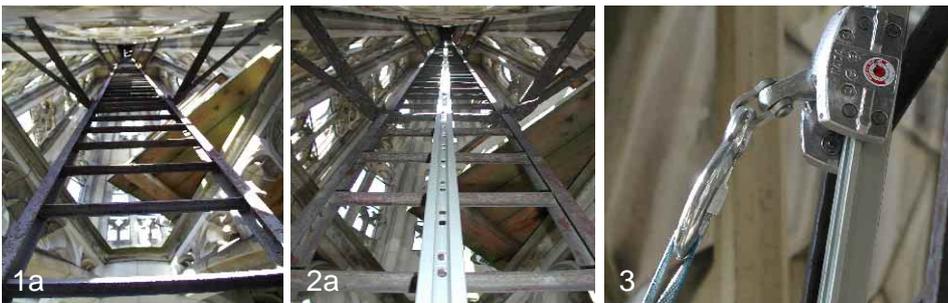
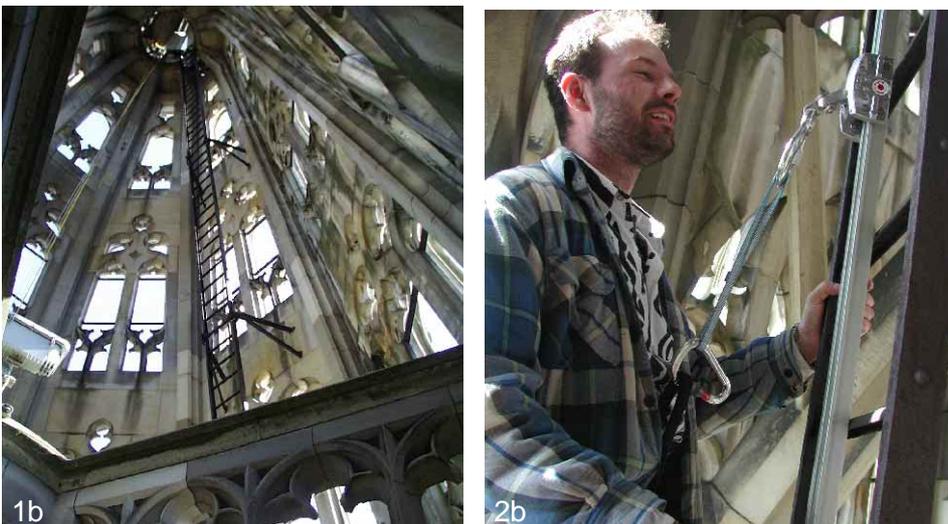
Leiter Turmhelm innen

Leiter im Inneren des Turmhelms (Zugang zur Helmspitze)

Zustand vor (1a+b) und nach den Sicherheitsanpassungen (2a+b)

(3) Detail der neuen Fallschutzschiene

Die alte Leiter im Innern des Turmhelms stellte ein Sicherheitsrisiko dar. Nach der Evaluation von Kosten und Nutzen diverser Möglichkeiten (unter anderem des Ersatzes der bestehenden Leiter durch eine neue, verzinkte Leiter mit Rückenschutz) wurde die bestehende Leiter mit einer Fallschutzschiene versehen (Fallschutzläufer analog zur Leiter im Aussenbereich des Turmhelms). So konnte mit relativ wenig Aufwand der Aufstieg zur Turmspitze den heutigen Sicherheitsanforderungen angepasst werden.

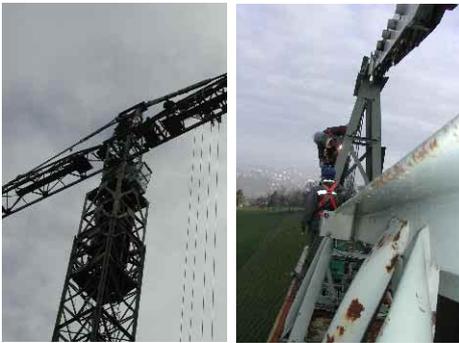
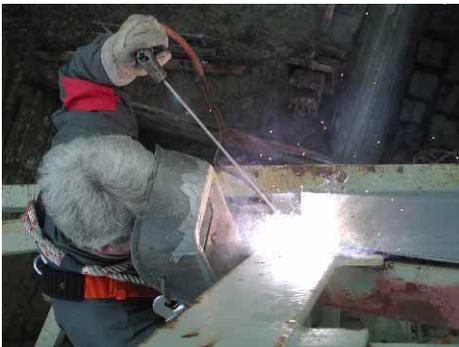
Notsicherung Kran Steinbruch

Der Zustand des Krans im Steinbruch (Baujahr 1967) ergab Ende Herbst Grund zur Besorgnis. Bei einer Kontrolle wurden mehrere Risse in der Kranspitze oberhalb des Auslegers entdeckt.

Anschweissen von vier Winkeleisen als Notsicherung, ca. 40 m ab Boden

Eine Notsicherung wurde unter Beizug des Ingenieurs umgehend in die Wege geleitet. Der bestehende Kранаusleger hatte eine Maximalbelastung von 5.5 Tonnen bei 30 m Auskragung. Nach den Reparaturen wird die Kranabnahme neu bei 4.5 Tonnen Maximalbelastung bei 30 m Auskragung festgesetzt.

Die definitive Sanierung wird 2003 erfolgen. Weitere Prüfungen sind jährlich durchzuführen.

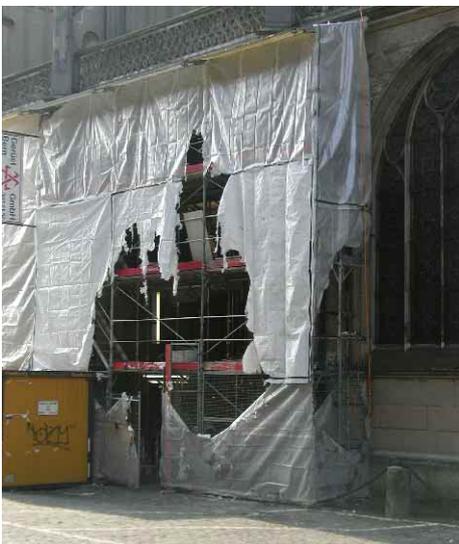
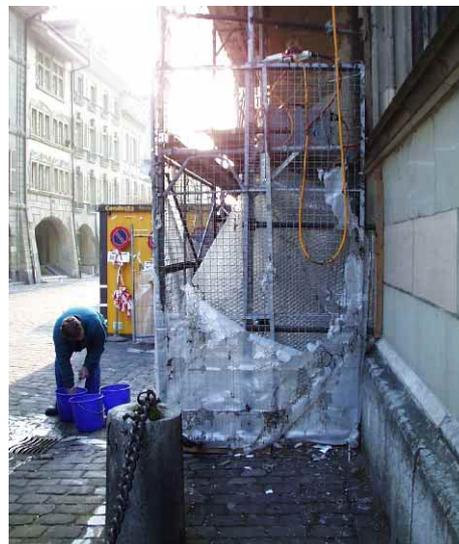
Schäden durch eine Brandstiftung in der Nacht vom 21. auf den 22. April 2003

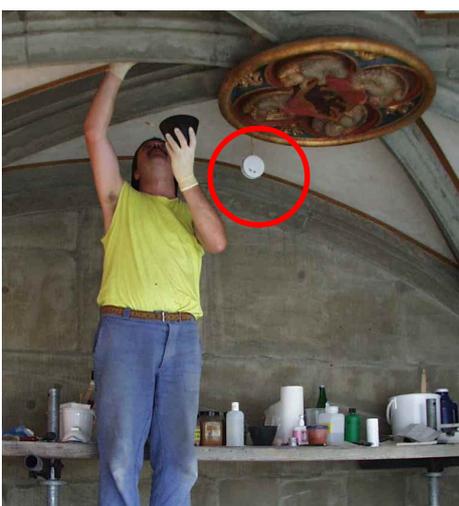
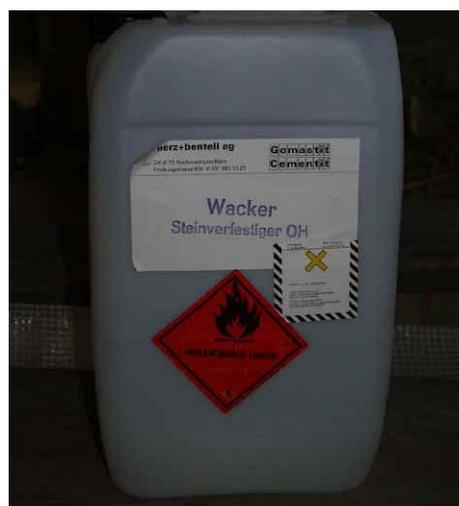
Temporäre Installation eines Brandmelders sowie verbesserte Beschriftung und Lagerung brennbarer Flüssigkeiten

Auch in diesem Jahr wurde die Arbeitssicherheit laufend verbessert. Die neue Arbeitsweise der Münsterbauhütte ist mit vermehrtem Gebrauch von Chemikalien verbunden. Nach einem Gerüstbrand aufgrund einer Brandstiftung in der Nacht vom 21./22. April, bei dem zum Glück kein grösserer Schaden entstand, wurden weitere Vorsichtsmassnahmen getroffen. Dazu gehörte u.a. die temporäre Installation von Brandmeldern und eine verbesserte Lagerung und Beschriftung hoch brennbarer Flüssigkeiten.
