BERNER MÜNSTER-STIFTUNG TÄTIGKEITSBERICHT 2003

H. Häberli, Münsterarchitekt
Münsterbauleitung Bern

Bern, April 2004

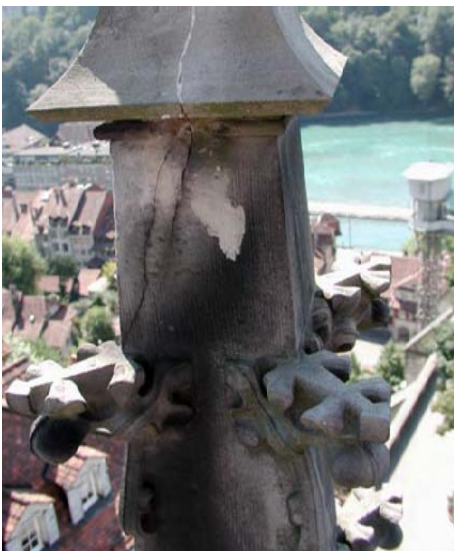
Anbringen einer Eisenmanschette an der gerissenen Brüstungsfiale

Starke Risse und offene Fugen, die an einer Brüstungsfiale im Chorbereich festgestellt werden mussten, sind vermutlich auf einen Blitzschlag zurück zu führen. Der Riss wurde provisorisch mit einer Eisenmanschette gesichert. Zur Vermeidung weiterer Frostschäden und zur Stabilisierung der Kreuzblume wurden die offenen Fugen mit Fugenmörtel geschlossen.

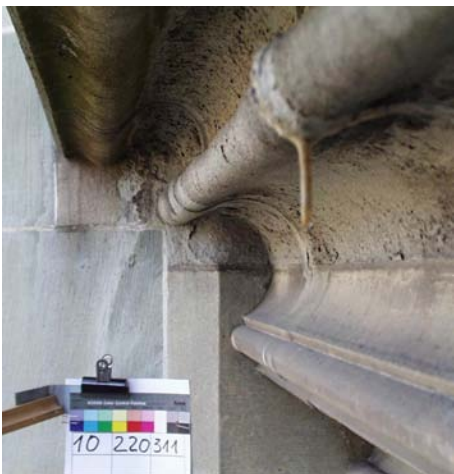
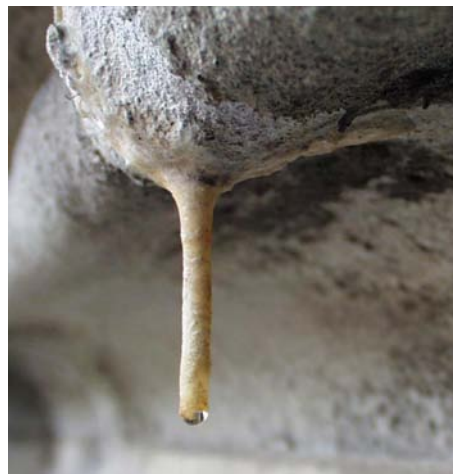
An der Westfassade kam im Galeriegesims über der südlichen Portalvorhalle dieses Kuriosum zum Vorschein: Ein Tropfstein. Das 6 cm lange und 6 mm dicke Stück war entstanden, weil die Fugen der Galerie seit der Sanierung des Hauptportals und der Fassadenfläche West schon seit längerem gerissen waren.

Tropfstein an der Westfassade: Dank der in Arbeit befindlichen Abdichtung der Galerien mit Bleikänneln wird das Eindringen von Wasser in das darunter liegende Mauergefüge bald der Vergangenheit angehören.

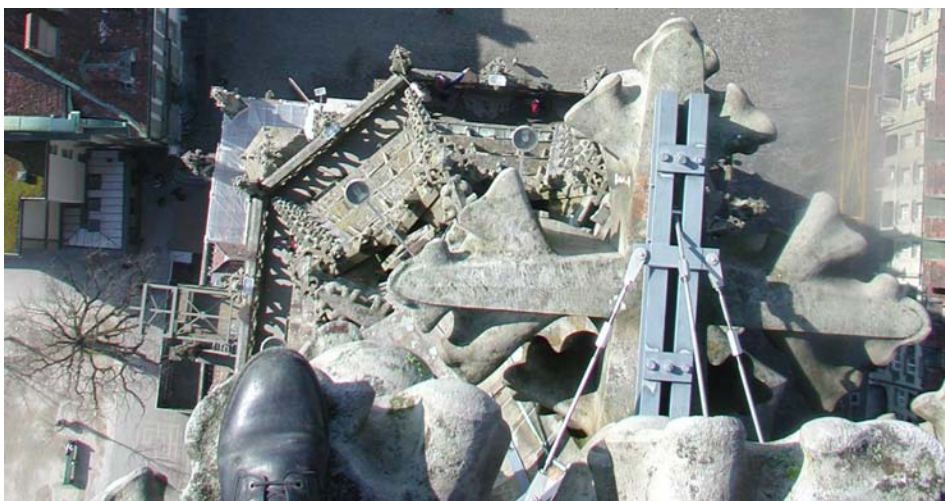
Nach einem Erdstoss im Februar 2003 wurden die Sicherungsmassnahmen an der Helmspitze von 1999 vom Münsterarchitekten umgehend überprüft. Sie befinden sich nach wie vor in tadellosem Zustand. Auch in anderen Bereichen der Aussenhülle wurden bisher keine Schäden festgestellt, die auf das Erdbeben zurück gehen.

Kontrollgang nach dem Erdbeben vom 23.02.03

Kontrolle der Verankerung der grossen Kreuzblume an der Helmspitze

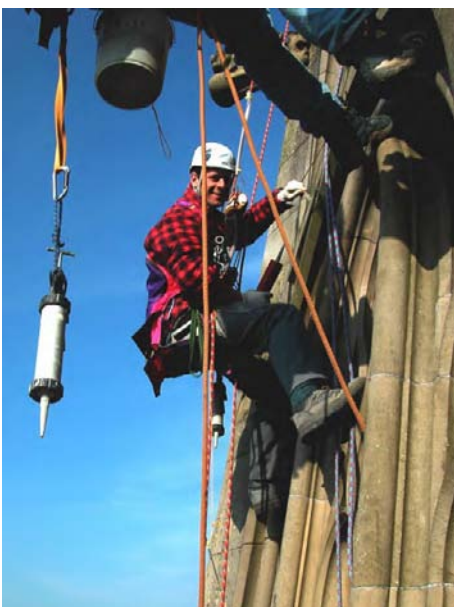
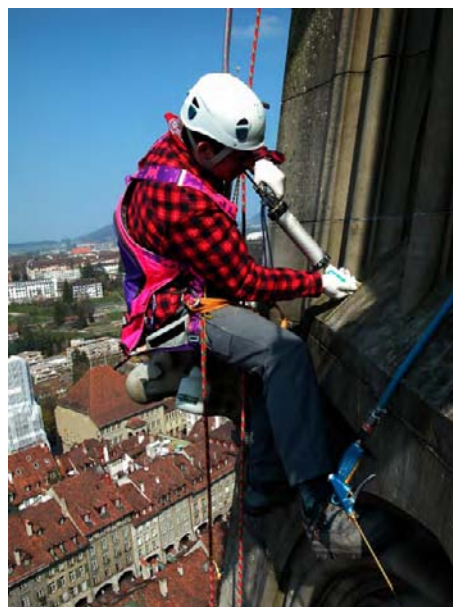
Impressionen von der Durchführung der Notmassnahmen, rund 80 m über dem Münsterplatz. Das Schliessen offener Fugen soll die Schadensprozesse am exponierten Turmhelm verzögern. Die Massnahme bewirkt aber auch einen Zeitgewinn bei der anspruchsvollen Planung der bevorstehenden Gesamtanierung des Helms.

Typisches Schadensbild. Die offenen Fugen werden mit Edelkalk geschlossen.

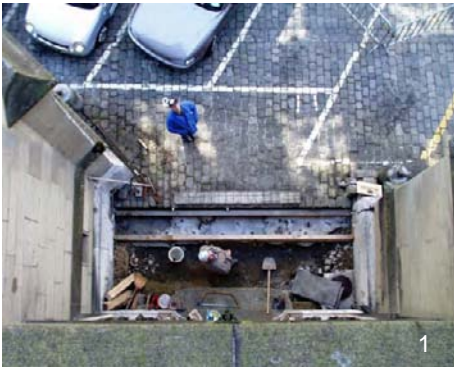
Der durch Frost und Rostsprengungen stark beschädigte Sockel des Tores wurde durch die Münsterbauhütte in Kalkstein neu gehauen und versetzt. Der offene und gerissene Asphaltbelag der Portalvorhalle wurde entfernt. Der neue Boden wurde mit alten Kalksteinplatten aus dem Lager der kantonalen Denkmalpflege ausgelegt. Im Sommer 2003 konnte das Gitter in Zusammenarbeit mit dem Kunstschmied durch die Münsterbauhütte an Ort montiert und mit Blei eingegossen werden.

Vorzustand, November 2001: Vorwiegend durch Rostsprengungen zerstörter Gittersockel.

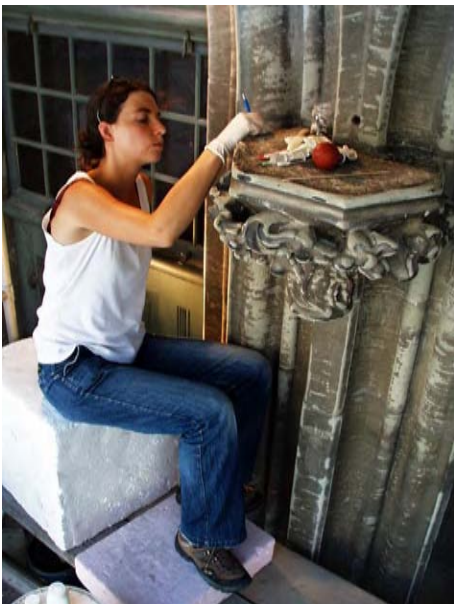
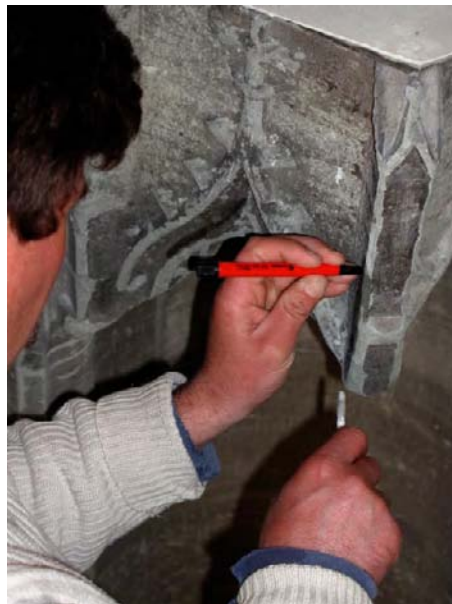
- offene Kanten, nach hinten aufgeworfene Schollen und abblätternde Partikel
- sandende Bruchflächen
- starke schwarze Verschmutzung, darunter gelblichbraune Verfärbung (Oxydation der Steinoberfläche)

Reinigung der Konsolen und Baldachine mittels Glasfaserpinsel.

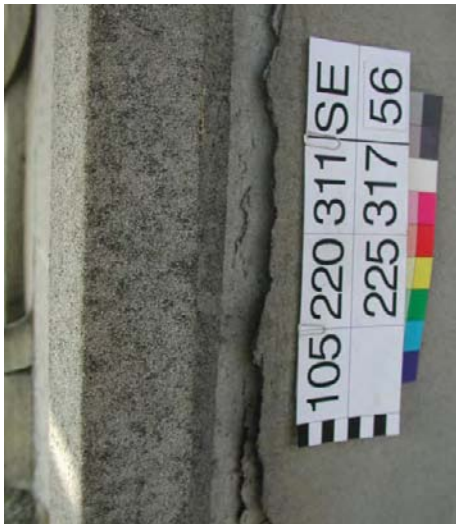
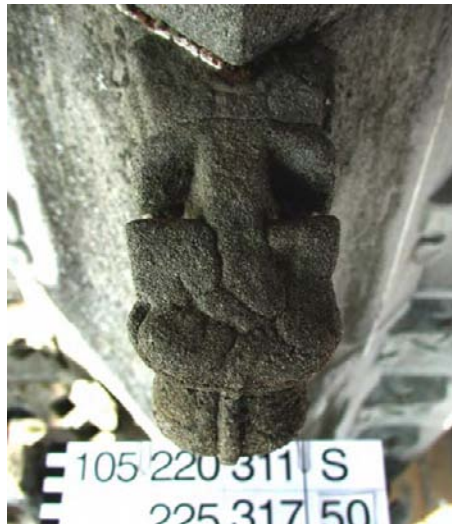
Chorpfeiler Süd 105/225/317

Die vorgängige Schadenskartierung hatte gezeigt, dass vor allem Teile der Brüstungsfiale aus Zegersandstein in einem sehr schlechten Zustand waren. Eine Jahrzahl am Pfeilerschaft lässt darauf schliessen, dass der Pfeiler Ende des 18. Jahrhunderts gross-
teils ersetzt wurde.

Typische Schadensbilder:
1 Schalenbildung
2 zahlreiche Risse, vorallem an der Oberseite der Krabben am Fialenriesen

- Vorgängige Festigung über alles mit Kieselsäureethylester
- Reinigung: je nach Bereich mit Hochdruckreiniger und Mikrosandstrahlgerät oder mechanisch von Hand
- Schliessen offener Fugen und Oberflächen mit Mörtel. Bei sehr kleinen Fehlstellen wurde mit einem Mörtel auf der Basis von Kieselsäuredispersion gearbeitet.
- Vergiessen von Rissen und Schalen mit Acrylharz
- Minimale Aufmörtelungen und Anböschungen mit mineralischem Mörtel

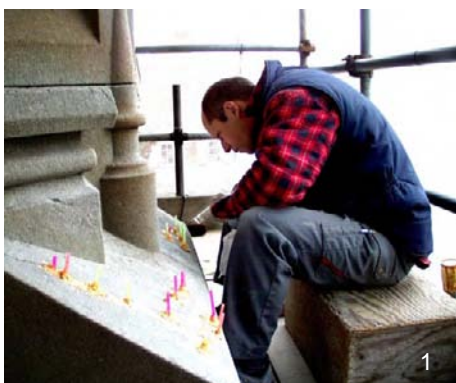
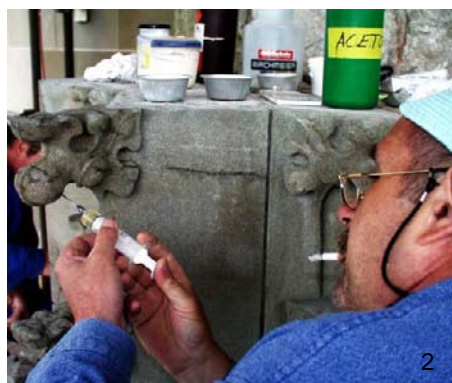
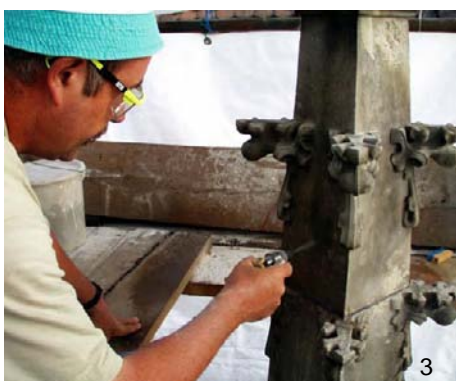
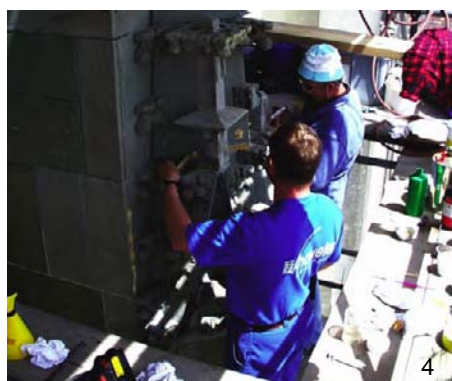
Die Fialenschaftstücke in der Brüstungsfiale aus Zugerstein wiesen starke Risse auf und wurden durch Werkstücke aus Obernkirchener Sandstein ersetzt. Im Verbund mit den umgebenden, ebenfalls in Obernkirchener gearbeiteten Brüstungsmasswerken kann so eine bessere Stabilität gewährleistet werden. Zur Verbesserung des Gesamtzustandes sowie zur betrieblichen Auslastung (Winterarbeit und Lehrlingsausbildung) wurde die darunterliegende Abdachung mit dem Fialensockel ebenfalls ersetzt.

1 Harzinjektionen an der Abdachung über dem Blendwerk

2 Restaurierung einer Krabbe (Rissvergiessen)

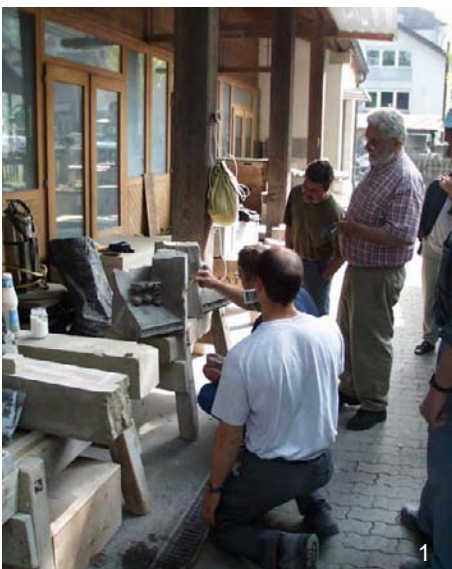
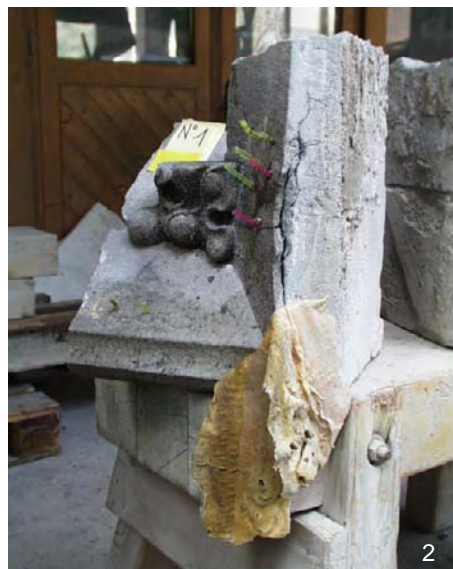
- 1 Vergiessen von Rissen
an Probestücken
- 2 Fertig vergossener Riss
- 3 Auffräsen der Werk-
stücke nach dem Aus-
trocknen des Harzes

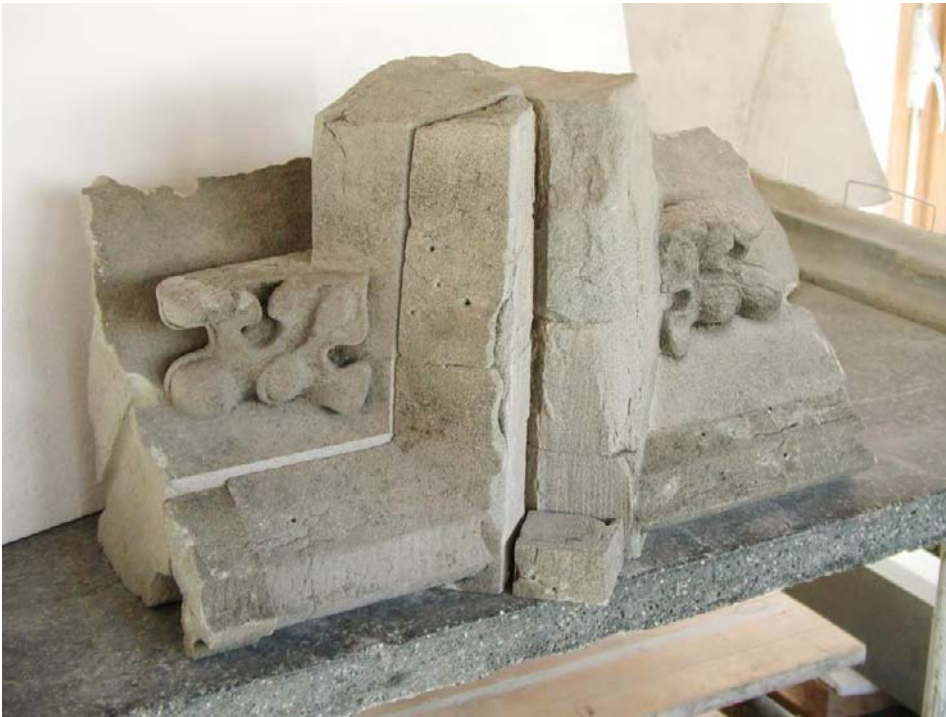
Das gleiche Probestück, nach dem Vergiessen und Aushärten des Harzes zwecks Überprüfung der Klebestellen aufgefräst.

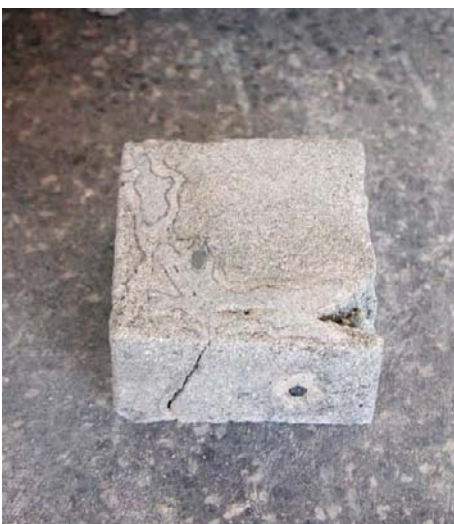
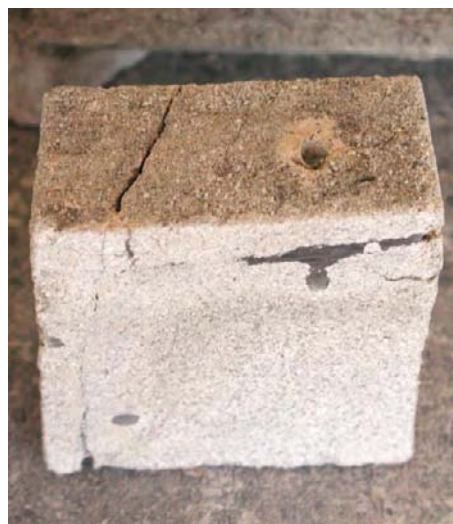
Auf den Detailaufnahmen der aufgefrästen Probestücke ist das Fließverhalten des Acrylharzes gut ersichtlich. Das Harz dringt bis in feinste Haarrisse ein und überbrückt auch sehr lockere Zonen.

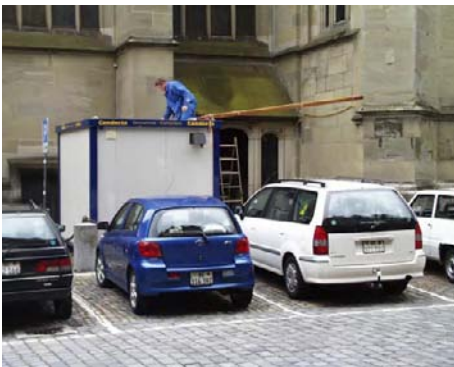
Kranservice in luftiger Höhe, Steinbruch
12.03.03

Im März wurde die definitive Kranexpertise und -reparatur von der Firma BTW Kranservice durchgeführt. Weitere Prüfungen müssen alljährlich erfolgen. Nach der Reparatur ist die Maximalbelastung des Kranauslegers bei 30 m Ausladung neu auf 4.5 statt 5.5 Tonnen festgesetzt.
