Konservieren Restaurieren

Chor Pfeiler Süd 105/225/317

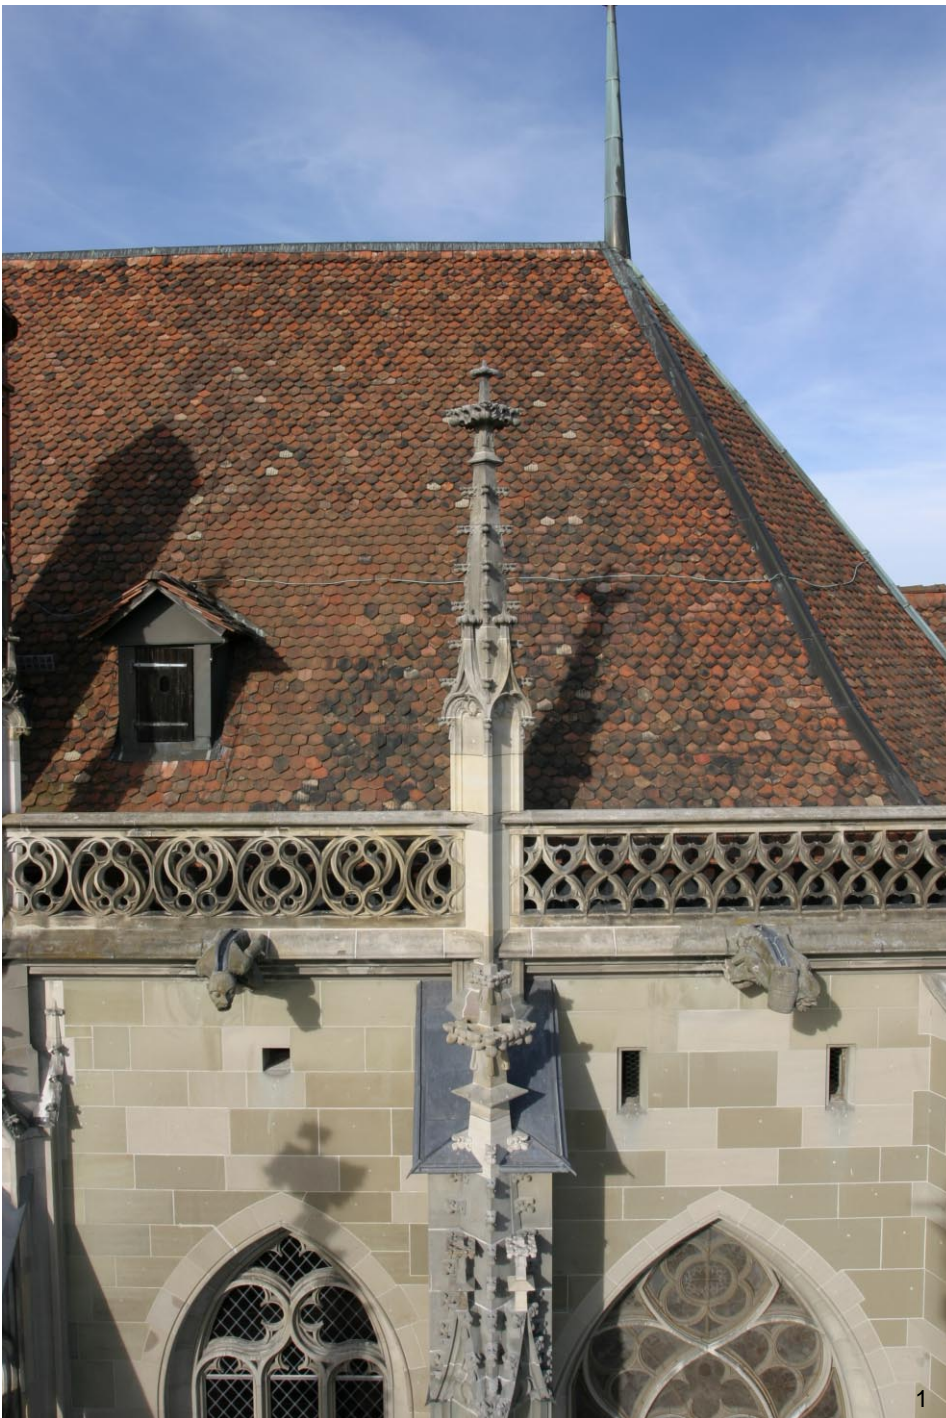
1 Gesamtansicht Chor-
strebe Pfeiler 105 Süd,
Schlusszustand Februar
2004

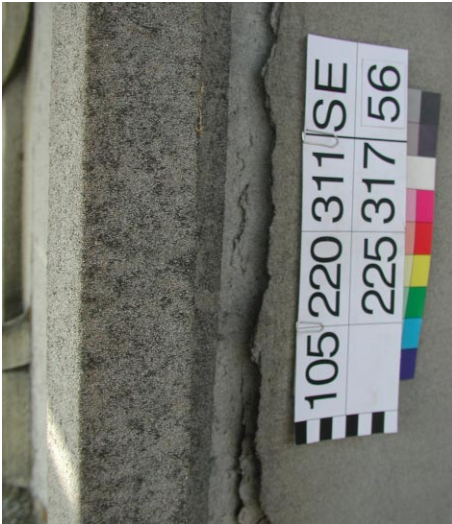
- 1 Schalenbildung
- 2 zahlreiche Risse, vorallem an der Oberseite der Krabben am Fialenriesen

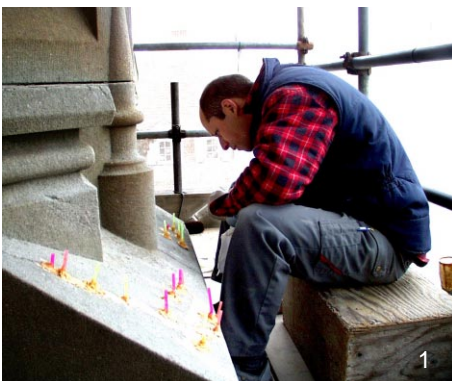
1 Harzinjektionen an der Abdachung über dem Blendwerk

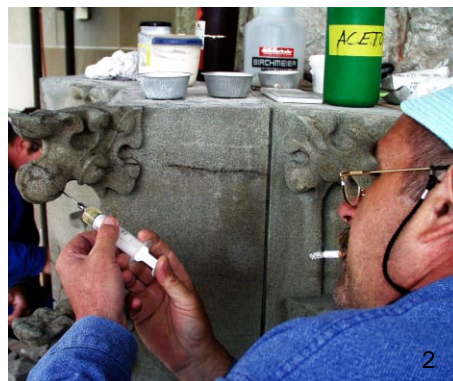
2 Restaurierung einer Krabbe (Rissvergiessen)

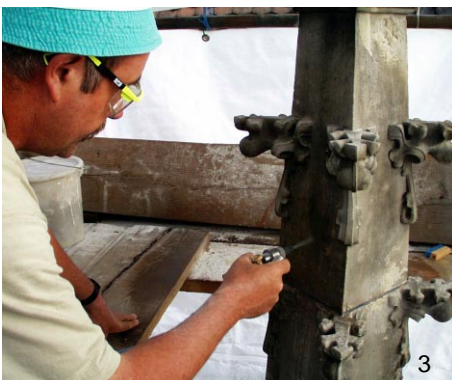
3 Reinigung der Brüstungsfiale (Obernkirchener) mit Mikrosandstrahlgerät

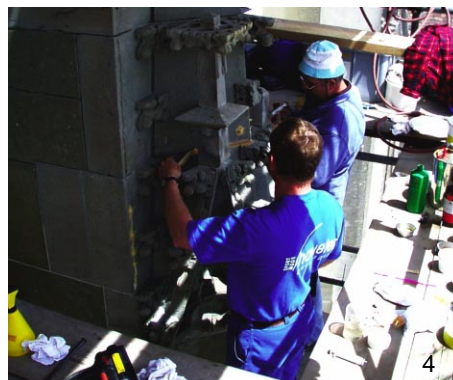
4 Aufmörtelungen an der Vorsatzfiale mit mineralischem Mörtel

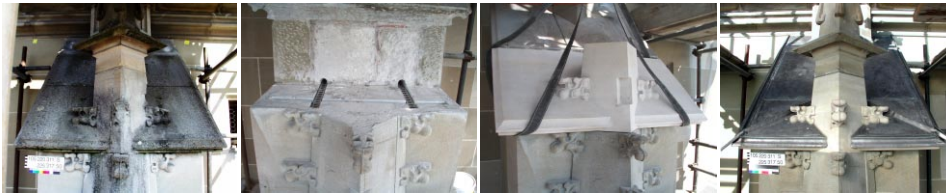
Ersatz des Fialensockels
und der Abdachung:
Links Vorzustand, rechts
Schlusszustand

Die Fialenschaftstücke in der Brüstungsfiale aus Zugerstein wiesen starke Risse auf und wurden durch Werkstücke aus Obernkirchener Sandstein ersetzt. Im Verbund mit den umgebenden, ebenfalls in Obernkirchener gearbeiteten Brüstungsmasswerken kann so eine bessere Stabilität gewährleistet werden. Zur Verbesserung des Gesamtzustandes sowie zur betrieblichen Auslastung (Winterarbeit und Lehrlingsausbildung) wurde die darunterliegende Abdachung mit dem Fialensockel ebenfalls ersetzt.

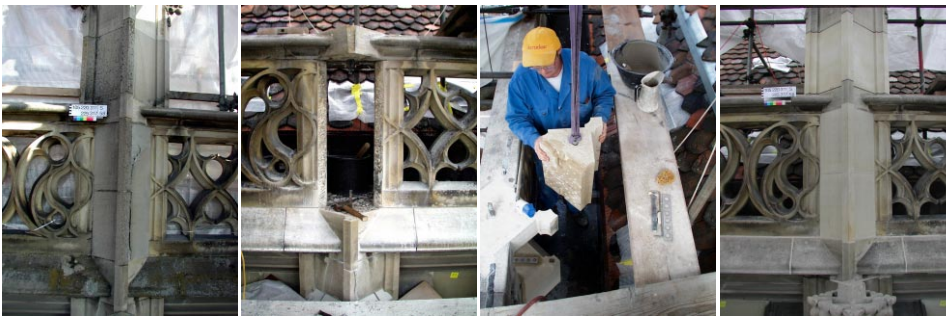
Ersatz des Fialenschafts:
Links Vorzustand, rechts
Schlusszustand

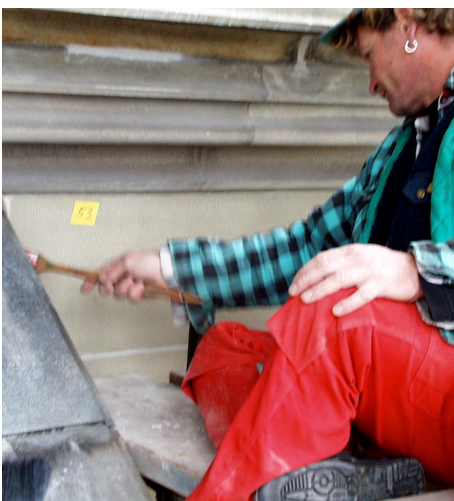
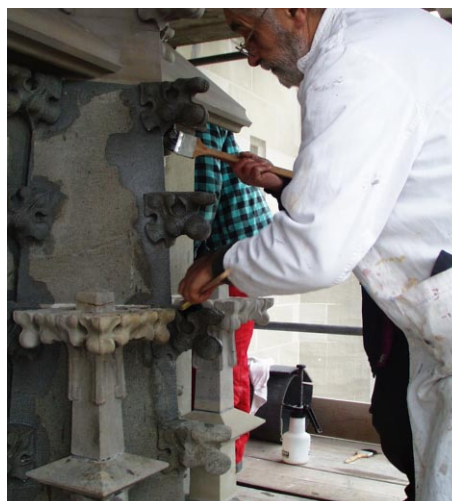
Ölen des gesamten Pfei-
lers unter Anleitung und
Mitarbeit von Restaurator
Andreas Walser

Nach Abschluss der Restaurierungsarbeiten wurde in Zusammenarbeit mit A. Walser der gesamte Pfeiler mit Halböl (Leinölfirnis/Terpentinöl) eingelassen. Der Pfeiler hat somit als erste Versuchsfläche am Bau diese Oberflächenbehandlung erhalten. Er eignet sich für diesen Versuch, weil er vom Dach her jederzeit leicht zugänglich bleibt. Eine Nachbetreuung ist in dieser Höhe jederzeit möglich. Geölt wurde über alles (Zugersandstein wie Obernkirchener), was zu einem sehr schönen, einheitliche Gesamtbild führte. Da Stein und Mörtelflicke aufgrund von Sinterschichten das Öl nicht gleich aufnehmen, zeigten sich an einzelnen Stellen Verfärbungen. Diese wurden mit Mineralfarbe nachretuschiert.

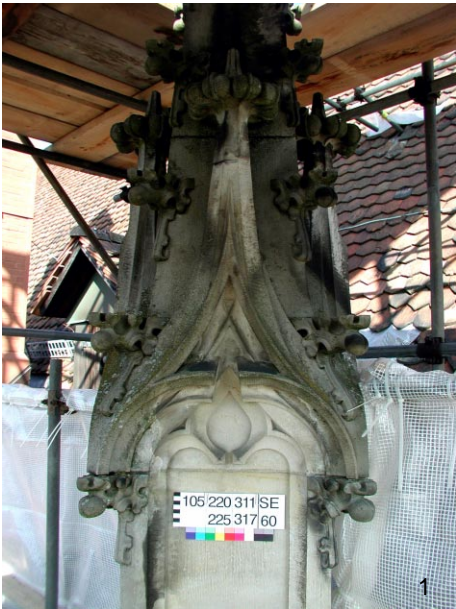
1 Vorzustand 20.03.2003

Giebel der Brüstungsfiale

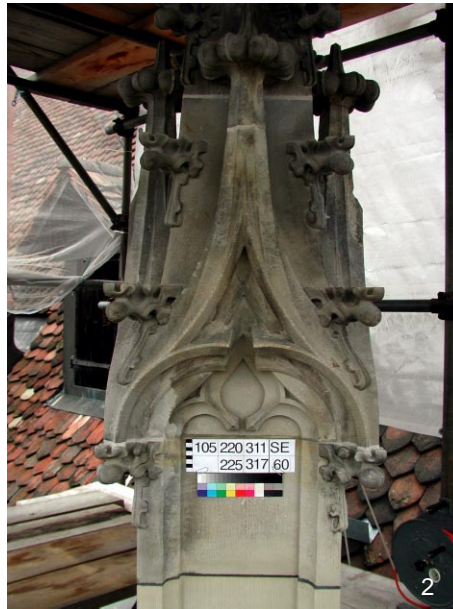
2 Schlusszustand vom
09.12.2003: gereinigt,
Fugen neu verbleit,
partielle Kittungen mit
Kieselsäuredispersion

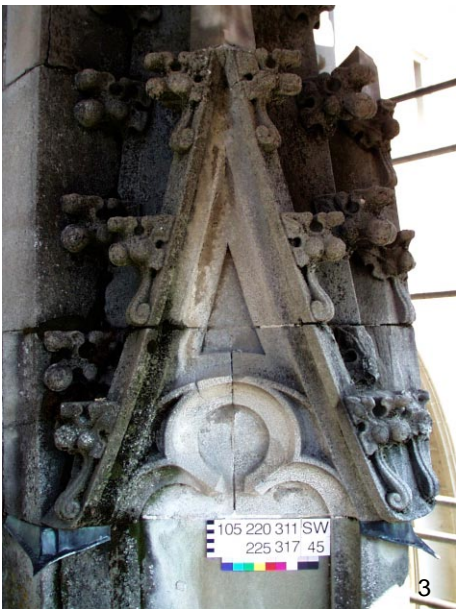
3 Vorzustand 18. 3. 2003

Giebel der Vorsatzfiale

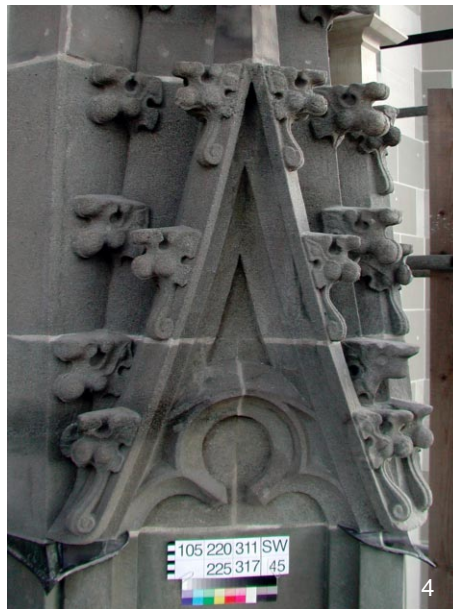
4 Schlusszustand vom
11.12.2003: gereinigt, Fu-
gen saniert, Aufmodel-
lierungen mit minerali-
schem Mörtel, Risse mit
Acrylharz vergossen

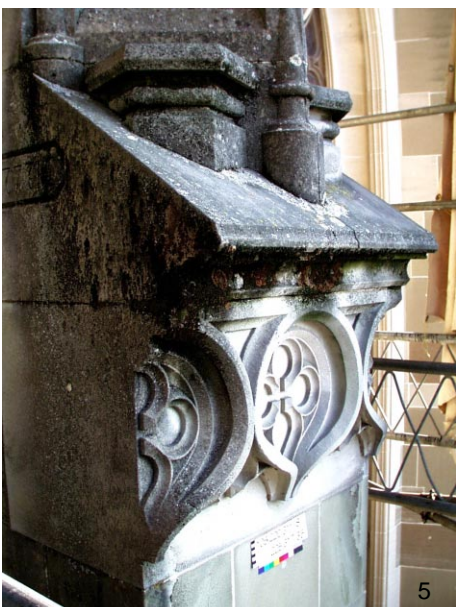
5 Vorzustand 14.03.2003

Blendwerk Pfeilerschaft:

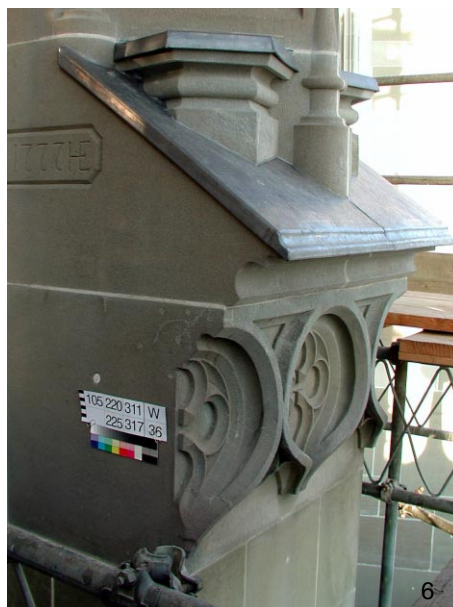
6 Schlusszustand vom
10.12.2003: gereinigt,
Fugen saniert, Aufmodel-
lierungen mit minerali-
schem Mörtel, Schalen
und Risse mit Acrylharz
vergossen
