Konservieren Restaurieren

Nordportale West + Ost 30 + 60/250/311

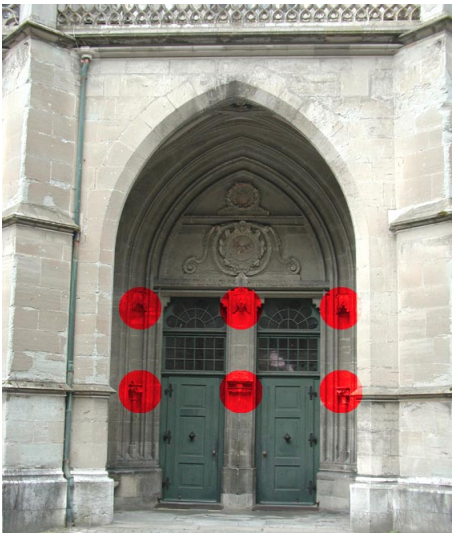
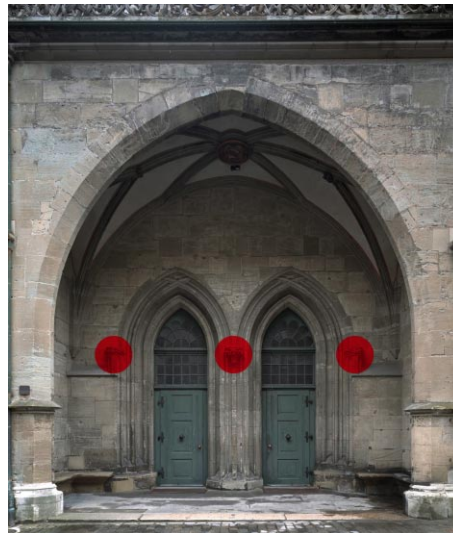
Bei den aus der Bauzeit im 15. Jahrhundert stammenden Konsolen und Baldachinen konnte der Restaurator bezüglich Werkzeugspuren, Aufbau der Farbfassung sowie formaler Eigenschaften, interessante Parallelen zu den 1986 entdeckten Skulpturenfunden der Münsterplattform aufdecken. Verankerungslöcher oberhalb der Konsolen weisen darauf hin, dass diese als Standflächen für Figuren Verwendung gefunden hatten. An mehreren Stellen wurden fragmentarische Grauanstriche und vereinzelt bunte Farbfragmente (gelblich, braun) vorgefunden. (1)

Konsolen und Baldachine am Nordportal Ost (1) und West (2)

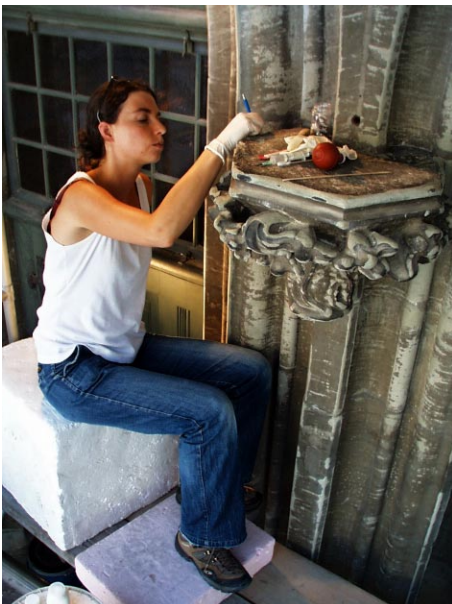
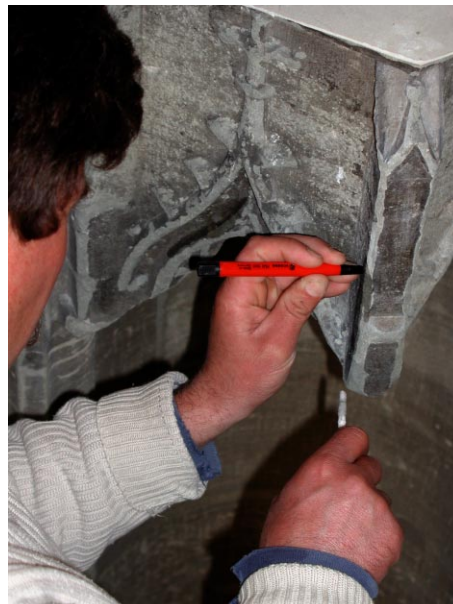
Das typische an den Architekturteilen vorgefundene Schadensbild war:

- offene Kanten, nach hinten aufgeworfene Schollen und abblätternde Partikel
- sandende Bruchflächen
- starke schwarze Verschmutzung, darunter gelblichbraune Verfärbung (Oxydation der Steinoberfläche)

Reinigung der Konsolen und Baldachine mittels Glasfaserpinsel.

Die Konsolen und Baldachine im Nordportal Ost wurden 2002 unter Leitung von Restaurator A. Suter ohne vorherige Massnahmen durch die Münsterbauhütte vom Taubenkot gereinigt und gefestigt, um weitere Schäden während den Restaurierungsarbeiten zu vermeiden. Dieses Vorgehen erwies sich später für die filigranen und sehr alten Architekturteile, welche zum Teil noch Originaloberflächen aus dem 15. Jh. zeigen, als Nachteil. Ein Zurückkleben der nun stark versprödeten Steinschuppen und -schollen war nicht mehr ohne Substanzverlust möglich.

Im Nordportal West wurden daraufhin die Konsolen bei der Festigung auf Anraten von Restaurator U. Zumbrunn ausgespart. Hier wurden sämtliche Steinschollen zurückgelegt und die Bruchflächen mittels Stützkittungen geschlossen und konsolidiert.

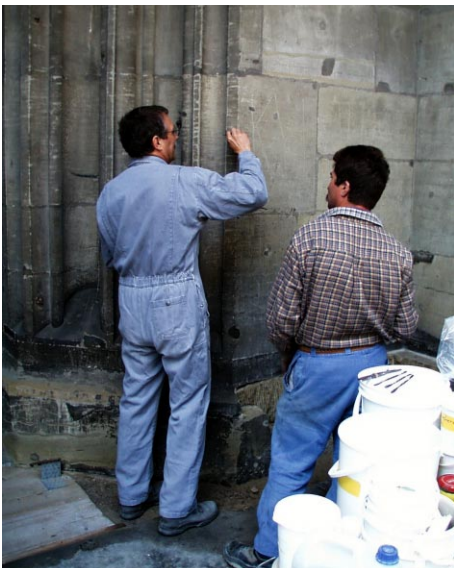
Konsole am Nordportal West: der linke Teil des Werkstücks im Vorzustand, ein Teil rechts nach dem Anbringen der Kittungen

Sämtliche Stütz- und Ausgleichkittungen wurden mit einem Ergänzungsmörtel, bestehend aus einem dem Grundmaterial ähnlichen Quarzsand, gebunden mit einer wässrigen Kieselsäuredispersion, ausgeführt. Ein weggebrochener Teil an der Oberkante einer Konsole wurde wieder plaziert und mittels Stützkittungen verbunden. Die angebrachten Kittungen wurden mit einer Lasur aus Pulverfarbe, gebunden mit 2% Fixativ, minimal einretuschiert.

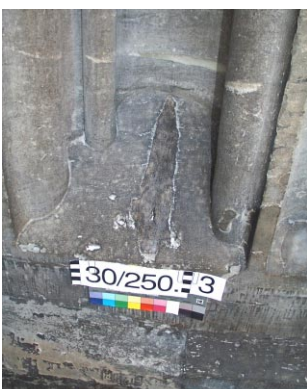
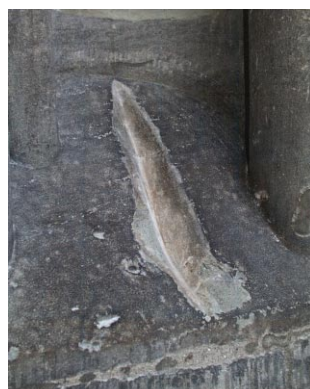
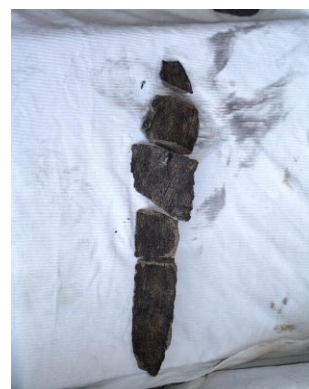
Bei abgelösten und herausgefallenen Zementflicken im Sockelbereich erwies sich das Kitten mit Kieselsäuredispersion als problematisch, da die Kittung aufgrund der hohen Salzbelastung abgestossen wurde. Aufmörtelungen in diesen Bereichen werden daher im Jahr 2004 mit unserem herkömmlichen Mörtel als Opferschicht ausgeführt.

Aufgrund starker Salzbelastung abgestossene und entfernte Flicke im Sockelbereich des Nordportals West

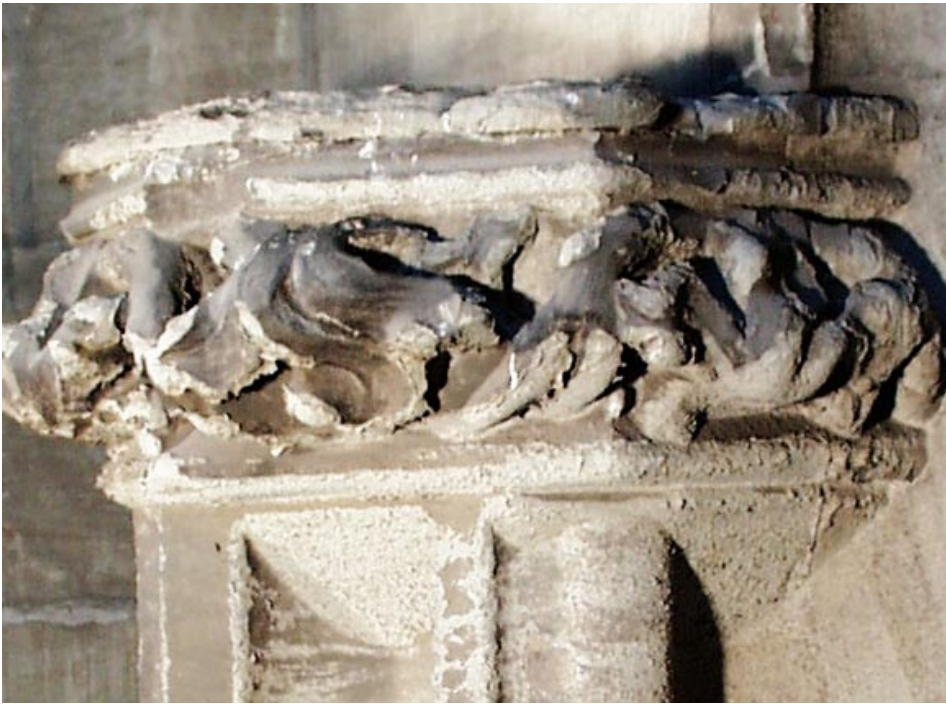
Konsolle Nordportal West,
Vorzustand

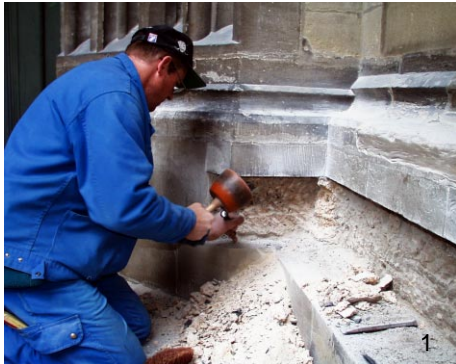
Im Nordportal Ost wurden die Bodenplatten ersetzt, die bereits vorgängig zum Austrocknen des Sockelbereichs entfernt worden waren. Der alte Boden wurde geschliffen, nachdem die Fugen geschlossen worden waren. Die Bänke – bereits 2002 entfernt, da durch Urin stark salzbelastet – wurden in Berner Sandstein neu gehauen und versetzt. Bänke und Böden beider Nordportale haben dieses Prozedere bereits mehrmals über sich ergehen lassen müssen. Sie werden wohl auch künftig als Verschleissteile zu betrachten sein. Beim Ausbruch der Bänke wurde aus diesem Grund besonders darauf geachtet, die umgebende ältere Substanz nicht zu tangieren.

1 Vorsichtiges Ausspitzen der völlig versalzenen Werkstücke im Sockelbereich
