Schadenskartierung, Dokumentation

Text: Christoph Schläppi,
Mitglied Münsterbaukollegium

Seitenschiff Süd,
Fenster 80

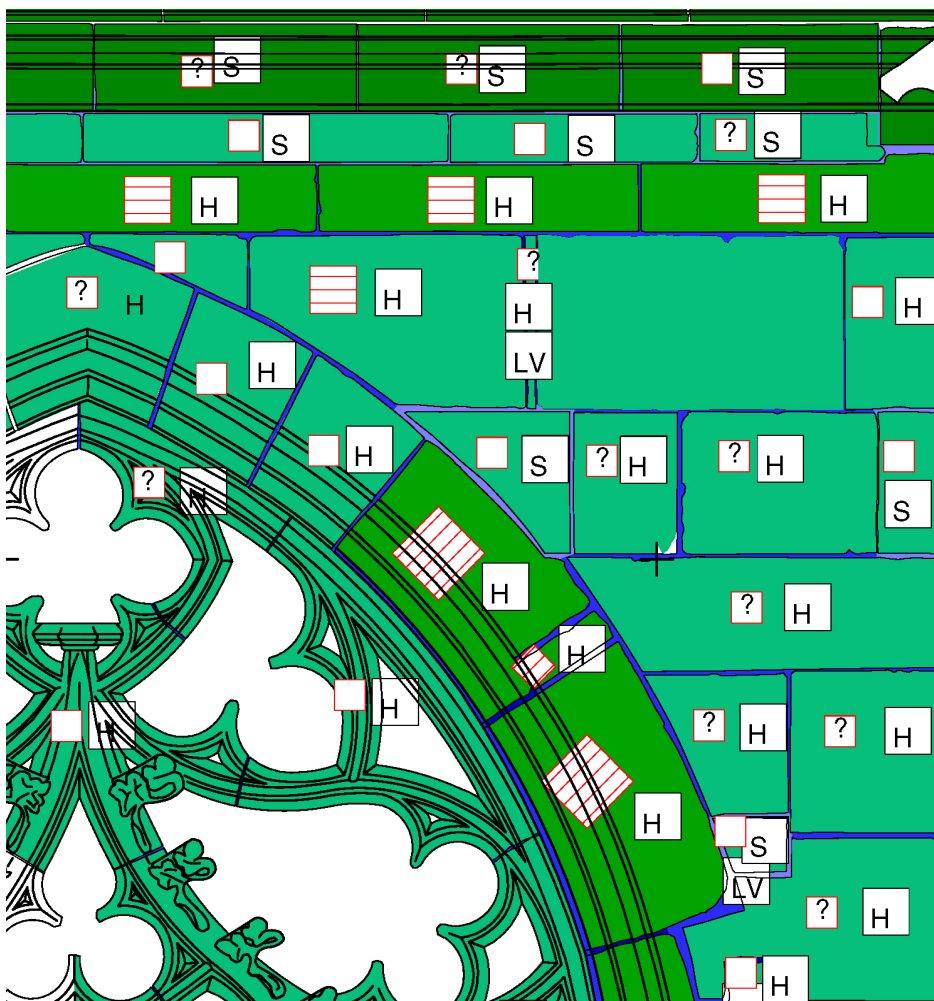
Die erste photogrammetrische Aufnahme am Fenster 80 des südlichen Seitenschiffes wurde unverzüglich für die Schadens- und Zustandskartierung verwendet. Steinarten, Richtung der Lager, Steinbearbeitung, Beschaffenheit der Fugen (Ausschnitt)

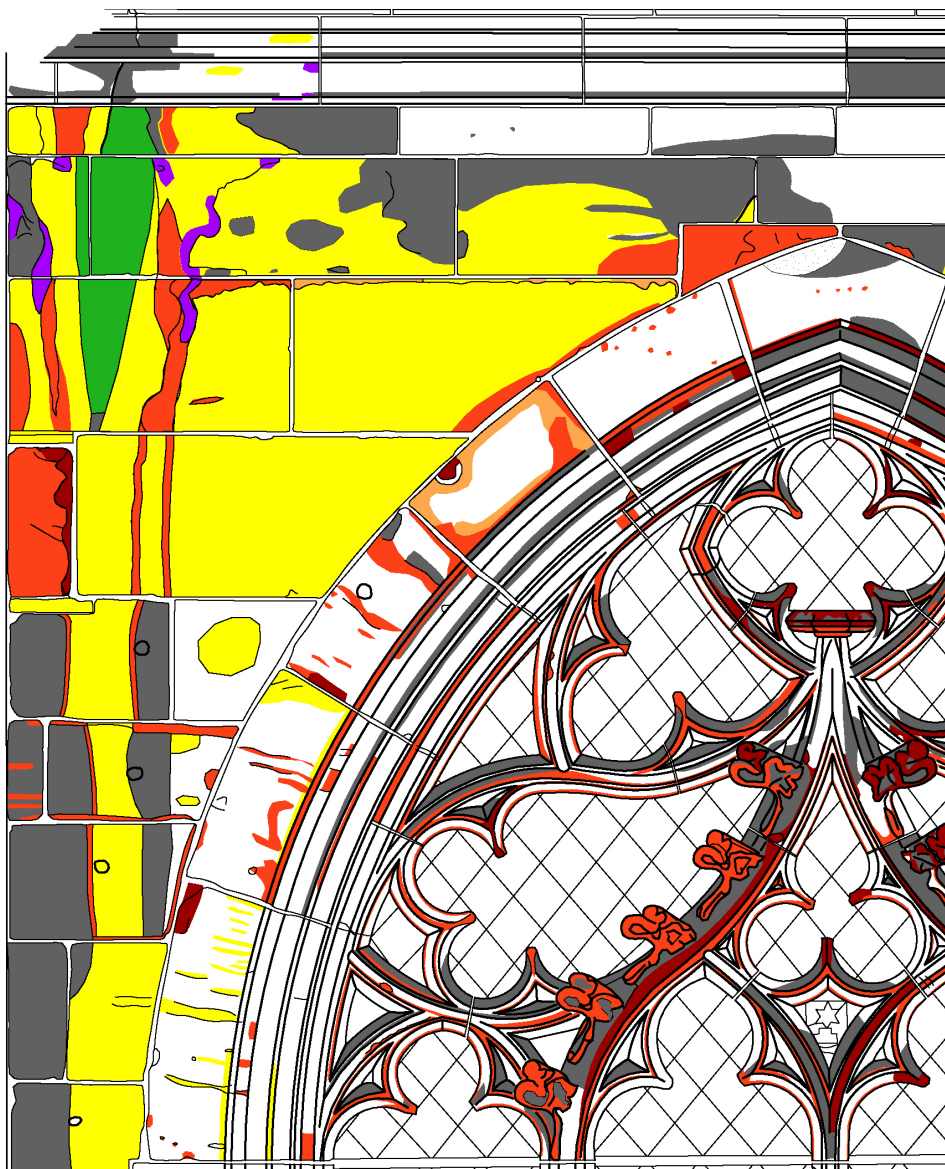
oben: Bearbeitungsblatt für die Kartierung vor Ort, mit von Hand eingetragenen Befunden

unten: Schadensbild Stein, Reinzeichnung im CAD Mst. 1:20 (Ausschnitt)
