1 Verkürzung von Pflegezyklen

Übersicht über die Baustellen 2004

Übersicht über die Baustellen im Jahr 2004:

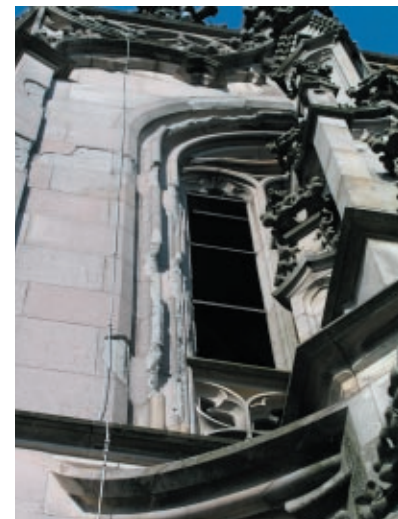
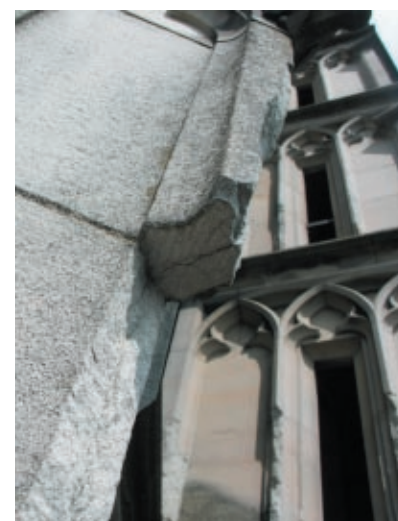
rechts oben und mitte: Schäden am Oberen Turmrechteck, rund 50m über dem Boden: Abplatzungen, Risse und stark sandende Bereiche.

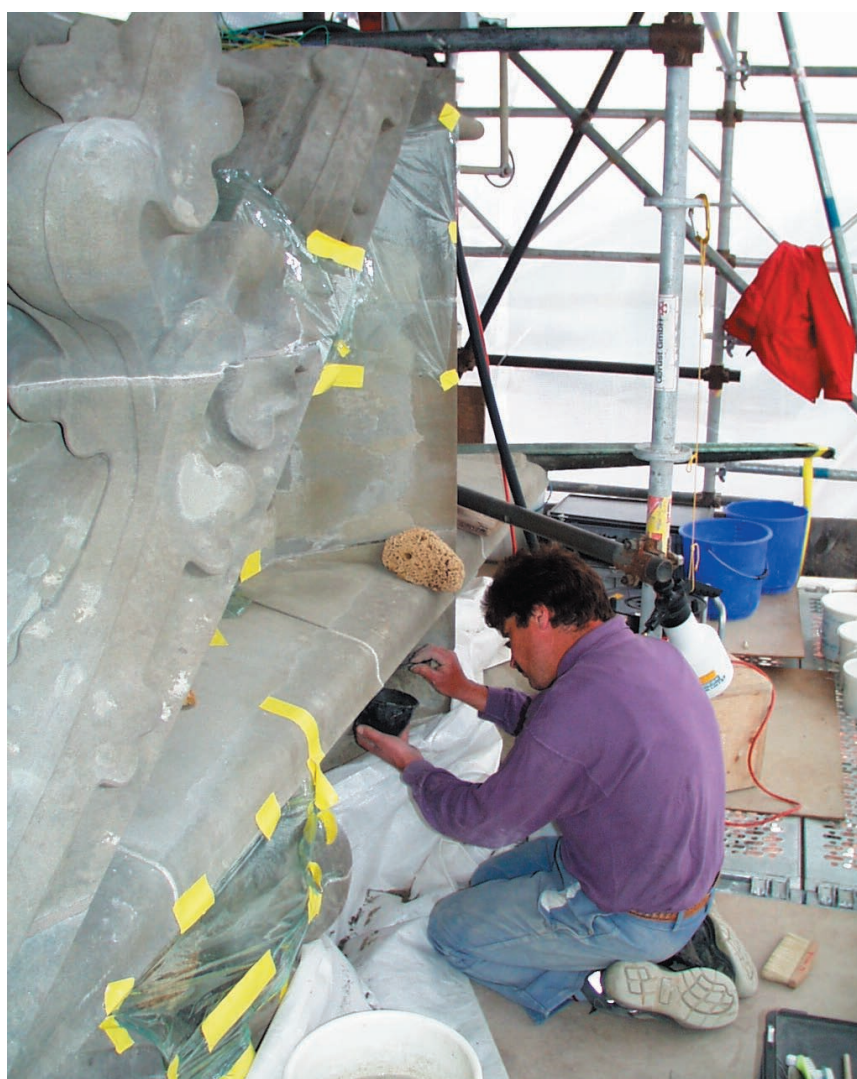
unten: Brüstung am oberen Viereckkranz, Aufmörtelungen hinter dem Wandergerüst.

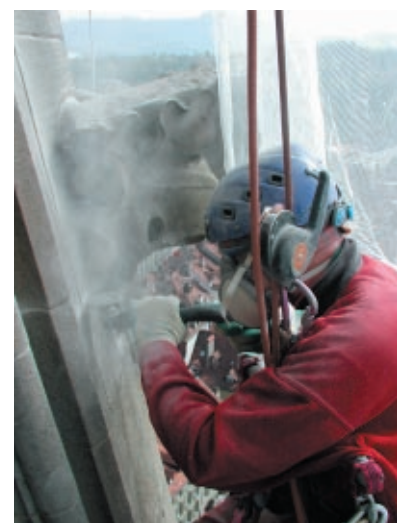
oben: Auffräsen von defekten Fugen am Turmhelm.

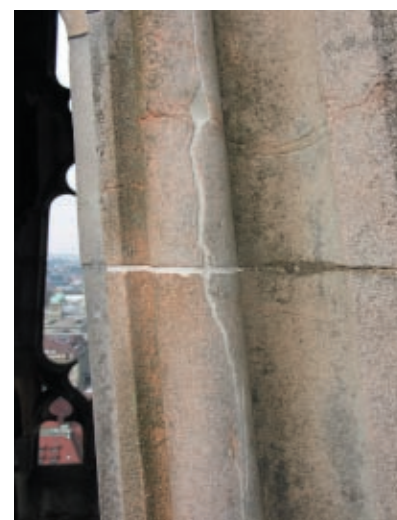
unten: Fuge und Riss, mit Edelkalk frisch geschlossen.

Im letzten Tätigkeitsbericht haben wir bereits auf die zahlreichen Abplatzungen und offenen Fugen am Helm hingewiesen. An diesem Bauteil, dessen Zustand heute insgesamt als problematisch bezeichnet werden muss, war 2003 eine erste Etappe von Fugensanierungen durchgeführt worden. Der Arbeitsschwerpunkt im Berichtsjahr lag bei der Schliessung von Rissen sowie einzelner Schäden und Fehlstellen, vor allem aber bei der behelfsmässigen Sanierung der Fugen mit Edelkalk. Mit diesen Massnahmen kann im Hinblick auf die mittelbar bevorstehende Gesamtanierung der Verfallsprozess verzögert werden, welcher entsprechend der Bauteilexposition und der eingeschränkten Zugänglichkeit fortgeschritten ist.

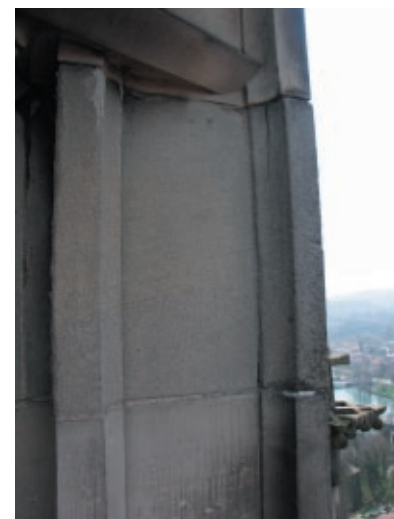
oben: Die Mischbauweise mit unterschiedlich hartem Sandstein führt zu Schäden, hier am oberen Turmachteck.

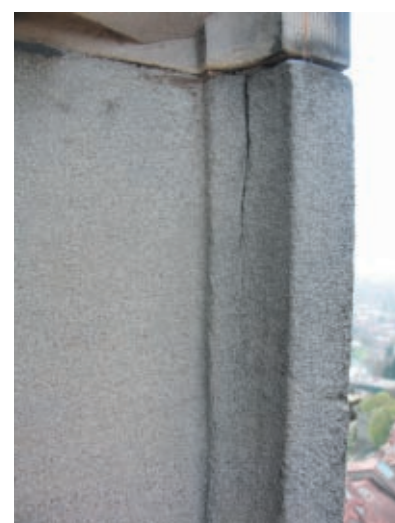
An den Schäften der Chorfialen werden seit längerer Zeit Schäden festgestellt, die ihre Ursache in der Mischbauweise mit Obernkirchener und Zuger Sandstein haben. Die unterschiedliche Saugfähigkeit und der unterschiedliche Wärmeausdehnungskoeffizient der beiden Materialien führen bei Bewitterung und Temperaturänderungen zu starken mechanischen Belastungen der Werkstücke. Aufgrund dieser Erkenntnis werden an den stark exponierten Bauteilen die Schäfte aus Zuger Sandstein, an denen ausgeprägte Schalenbildungen und Absprengungen festzustellen sind, durch Werkstücke aus Obernkirchener Sandstein ersetzt. Dies bedingt in diesem Fall ein Abtragen der Fialen bis auf die Lagerfuge auf dem Niveau der Galeriebrüstung. Die Massnahme, welche an den Hoch- und Seitenschiffgalerien bereits durchgeführt ist, wurde nun auch am Chorpolygon in Angriff genommen. Dabei wurden die Fialen ohne Gerüst unter Zuhilfenahme eines Pneukrans am Stück abgebaut. Am Boden wurden die Fialen beim Schaft getrennt, schliesslich in die Bauhütte transportiert. Das gewählte Vorgehen hat mehrere Vorteile: Nebst der Zeitersparnis entfällt der Kostenfaktor des Gerüsts, der am Chorpolygon erheblich zu Buch geschlagen hätte. Sehr willkommen ist auch die Durchführbarkeit der Arbeiten im Winter, also ausserhalb der Bausaison.

mitte: Der grobkörnige Zugersandstein, welcher ohnehin zur Bildung von Schalen neigt, zeigt unter der Einwirkung des Obernkirchener Sandsteins Klüfte und Abplatzungen.

Die Restaurierung umfasst nebst dem Ersatz der Schaftstücke auch die Ergänzung von fehlenden Krabben, Knäufen und weiteren Details in Naturstein. Insgesamt werden die Werkstücke nach den geläufigen Konservierungs- und Restaurierungsstandards behandelt sowie gereinigt. Die Montage der restaurierten Fialen wird voraussichtlich 2006 wiederum vom Pneukran aus erfolgen. Vor dem Abbau wurde darauf geachtet, dass sämtliche Fialen für die fotogrammetrischen Pläne am originalen Standort aufgenommen wurden. Im Zug der Vorzustandsaufnahmen wurden auch diese Werkstücke ab der Hebebühne fotografiert.
