4 Restaurierung Erlach-Ligerz-Kapelle

Fassade und Fenstermasswerke 20/205/311

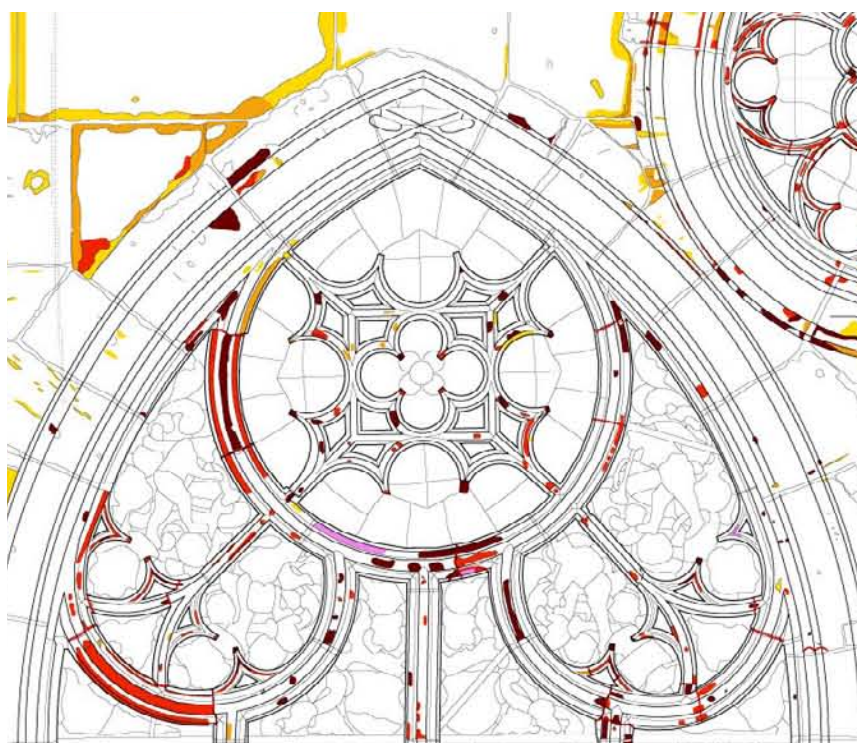
01 Schadensbild Stein

Absanden, Schuppen 1 schwach	Absanden, Schuppen 2 stark	Aufblättern
Ausblühung, Salze	Risse	Wasserläufe
Schalen	Fehlstellen

Schadenskartierung Fenstermasswerke. Aufgrund des hohen Alters des Fassadenabschnittes wurde hier im Vergleich zum oberen Turmachteck sehr detailliert (Massstab 1:10) kartiert.

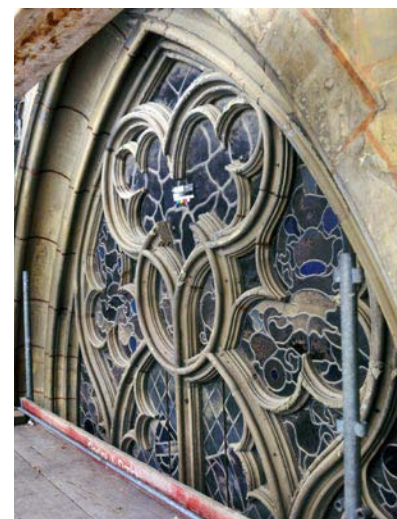
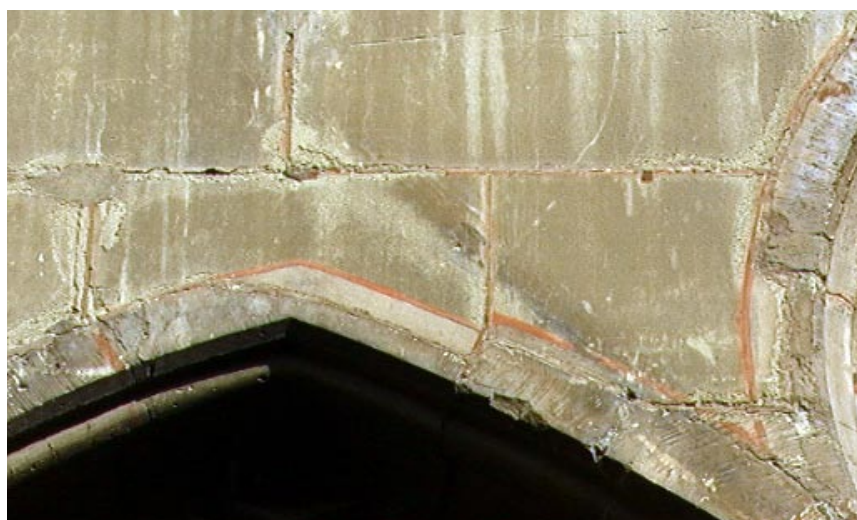
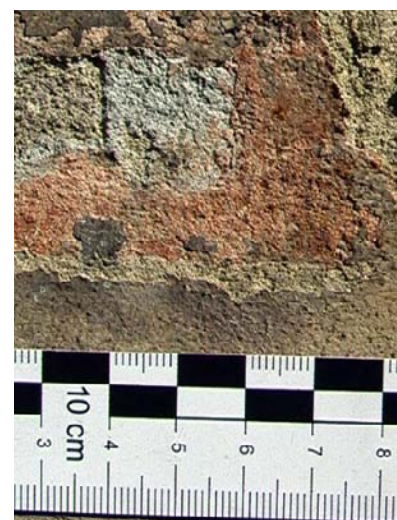
oben: Vorzustand Fenstermasswerk

unten links: Detail der Fassade mit aufgemalten roten Fugenstrichen

unten rechts: Auf dem Fassadenabschnitt wurden zahlreiche Reste von Farbfassungen entdeckt

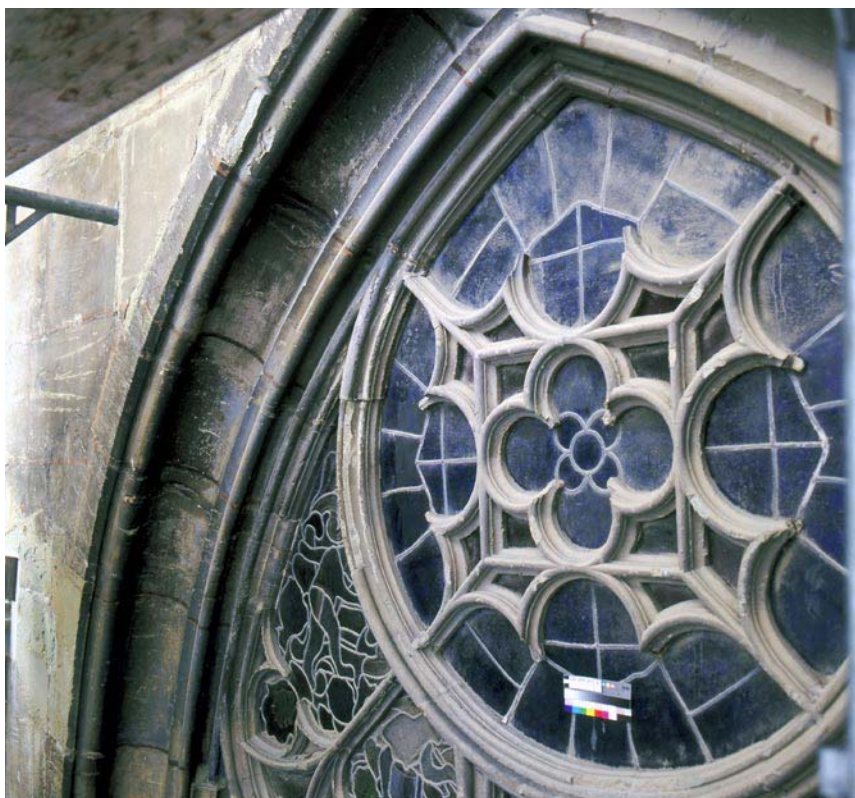
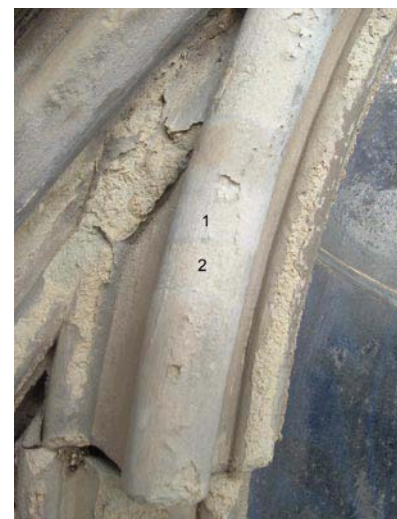
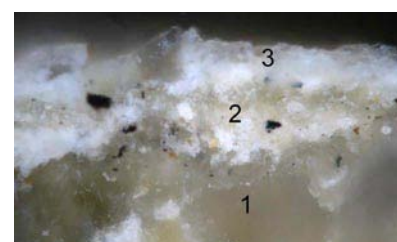
Links: Vorzustand des westlichen Fenstermasswerkes (Foto: Urs Zumbrunn). Rechts oben: Probeentnahmestellen am Fenstermasswerk. Rechts unten: unter dem Mikroskop sind mindestens drei verschiedene Anstriche mit dazwischen liegenden Schmutzschichten erkennbar. (Fotos: Susanne Mühlhaus/Expert-Center Zürich)

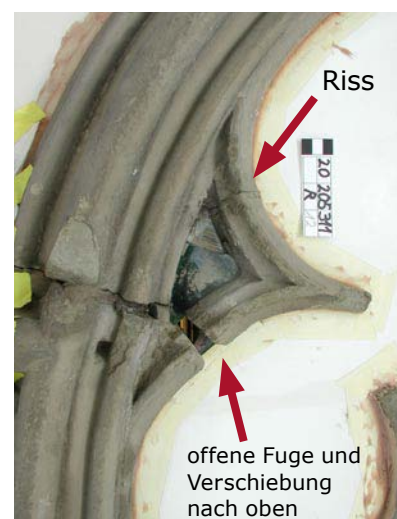
Im Vergleich zu den hervorragend erhaltenen Steinoberflächen verursachten Stabilitätsprobleme an den Masswerken einen beträchtlichen Arbeitsaufwand. Einzelne Stäbe und Verglasungen hingen offen im Fenster, etliche Fugen waren gerissen. Der Allgemeinzustand des Fensters legte die Vermutung nahe, dass seine Stabilität hauptsächlich nur noch dank dem Verbund von Masswerken und Bleiverglasungen gewährleistet war. Wir erinnern uns, dass die Erlach-Ligerz-Kapelle zu jenem Bauabschnitt gehört, welcher sich schon im 15. Jahrhundert stark gesetzt und insbesondere den Bauunterbruch am Turm verursacht hatte. Aufgrund dieses Befundes wurde beschlossen, nicht nur die teilweise stark verrissenen Masswerke und Laibungen, sondern auch die Verglasungen vor Ort zu restaurieren. Dank enger Zusammenarbeit zwischen der Münsterbauhütte und dem Glasatelier Martin Halter konnte das Projekt erfolgreich umgesetzt werden.

Detail eines gerissenen und frei in der Bleiverglasung hängenden Masswerkteiles

Die absturzgefährdeten Teile wurden mit feinen Chromstahlgewindestangen armiert, bestehende Verstärkungen mit Stützen und Streifen aus Chromstahl ergänzt. Einige Sicherungselemente haben nur präventive Wirkung. Diese nehmen zum heutigen Zeitpunkt keine Lasten auf, können aber bei weiteren Gebäudesetzungen oder anderen Beeinträchtigungen der Substanz den Absturz von Bauteilen verhindern.

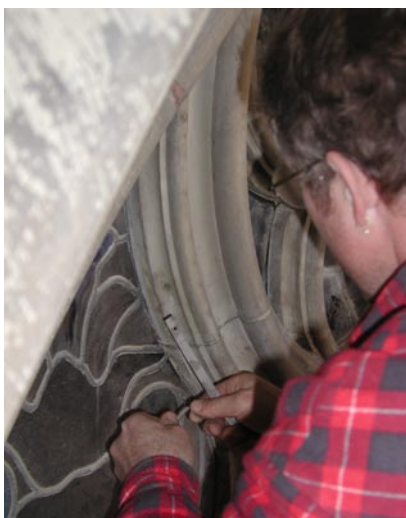
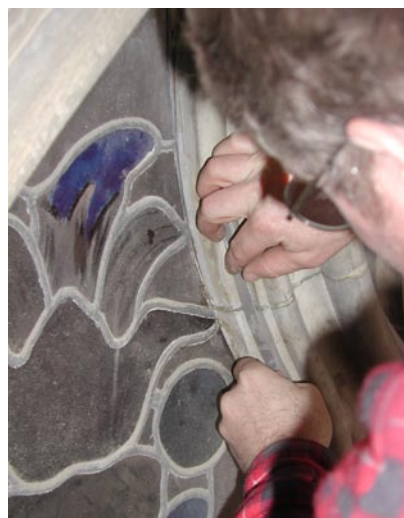
links von oben nach unten:
Sicherung der absturzgefährdeten Rosette / Vergiessen von Rissen mit Acrylharz und Edelkalk / Anbringen von filigranen Chromstahlarmlierungen

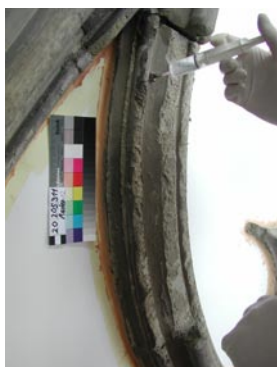
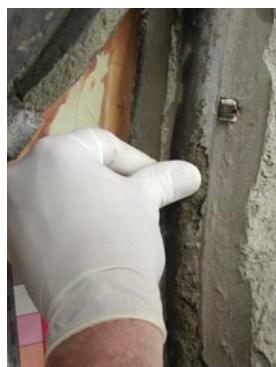
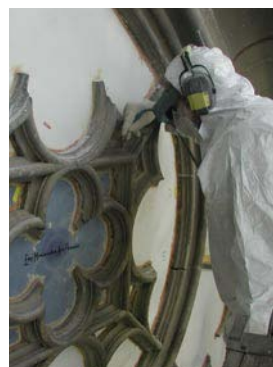
von links nach rechts:
Tränkung der aufgeblätterten Oberflächenbereiche / Zurückkleben von Steinschuppen / Vorsichtiges Entfernen der dicken aufliegenden Staubschicht mit Lupe und Mikrostrahlgerät. Das Strahlmittel wurde nach Versuchen mit Unterstützung des Expert-Centers angepasst.

Nach der Stabilisierung wurden die Oberflächen restauriert und geglättet, indem aufgebrochene Schuppen mit Vorfestiger getränkt und zurückgedrückt wurden. Im anschliessenden Arbeitsgang wurden Fehlstellen aufgemörtelt. Angesichts des guten Erhaltungszustands der höchstwahrscheinlich originalen Substanz wurden diese Aufmörtelungen im Vergleich zu anderen Bauteilen scharfkantig aufmodelliert. An einem Werkstück wurde eine grosse Fehlstelle aufmodelliert. Angesichts des hervorragenden Zustandes wurde auf die Festigung des gesamten Fensters verzichtet. Der Abschluss der Masswerkrestaurierung ist 2006 vorgesehen. Sobald die Temperaturen es erlauben, ist geplant, das gesamte Fenstermasswerk vollflächig zu ölen. In einem letzten Schritt sind schliesslich Retuschen vorgesehen.

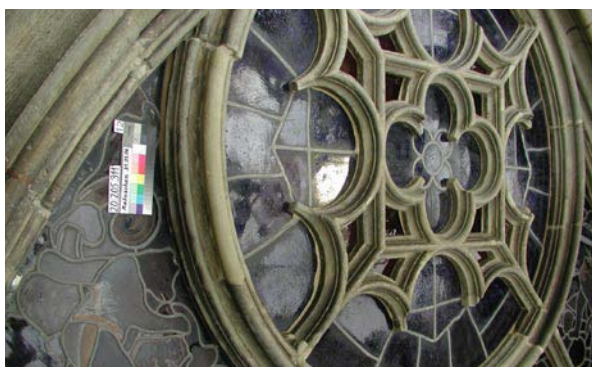
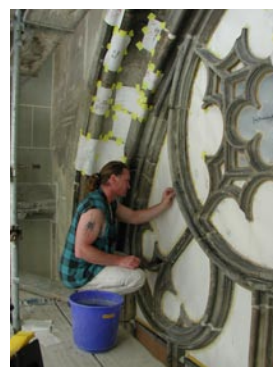
Aufmörtelungen am Fenstermasswerk: zur Erhöhung der Integration und Lesbarkeit wurde hier zugunsten des Gesamtbildes nahezu scharfkantig aufmodelliert

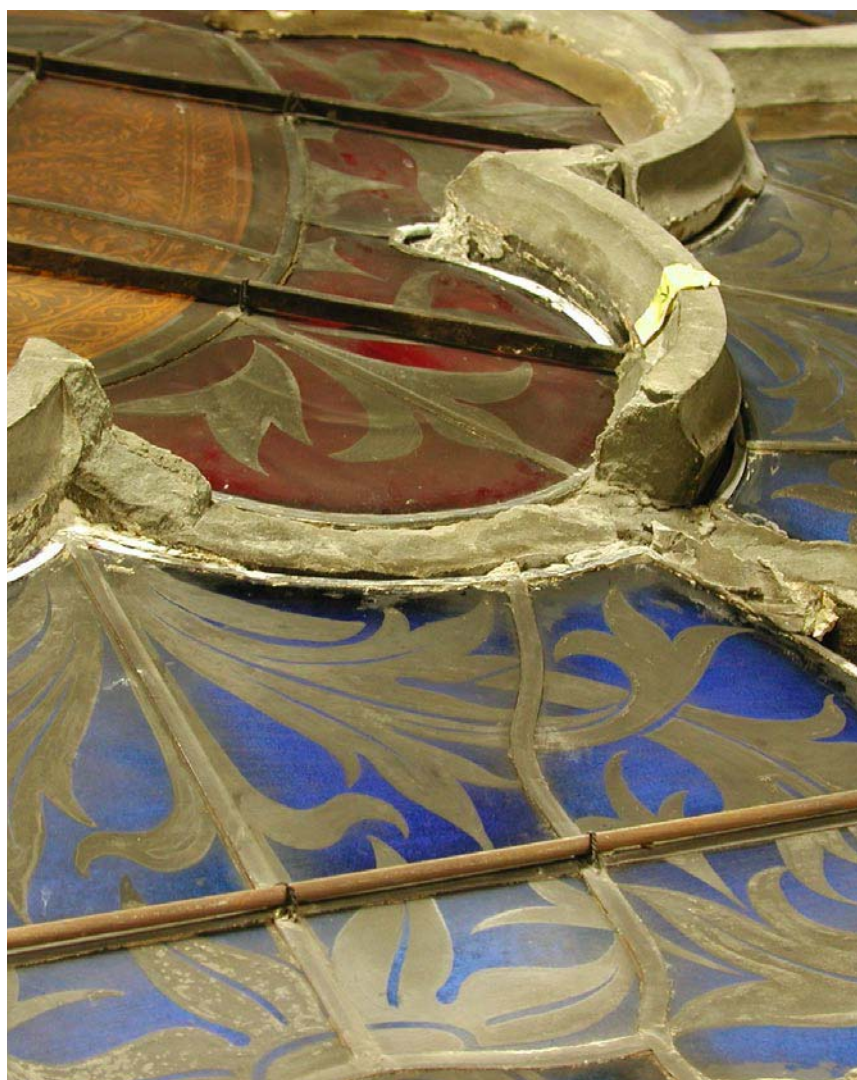
Wie prekär der Zustand des Fenstermasswerks war, zeigte sich vor allem am Inneren des Radfensters: Trotz äusserst vorsichtigem Herauskratzen von defekten Fugen lösten sich plötzlich Teile des Masswerkes. Diese wurden vorsichtig heruntergenommen und mit Chromstahlarmierungen wieder an Ort fixiert und verfugt.

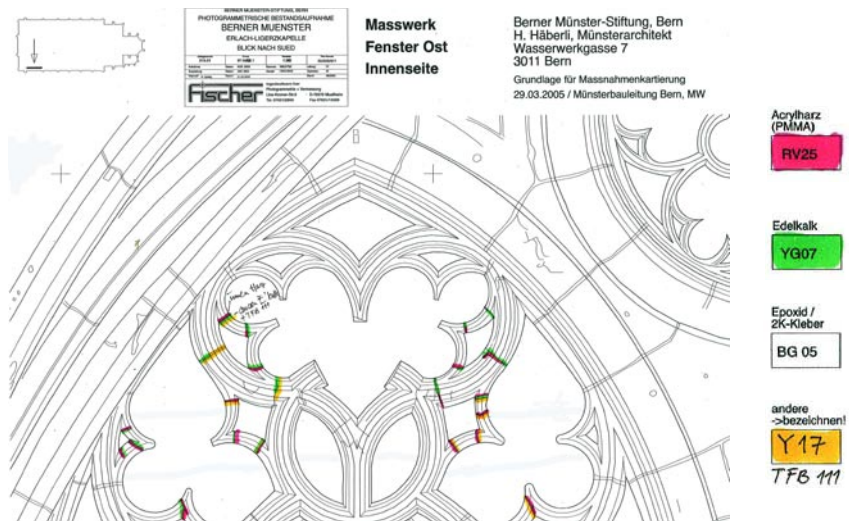
Differenziertes Vorgehen bei der Sanierung von Steinfugen: Übersicht über die mit unterschiedlichen Materialien sanierten Fugen und Risse am östlichen Fenstermasswerk.

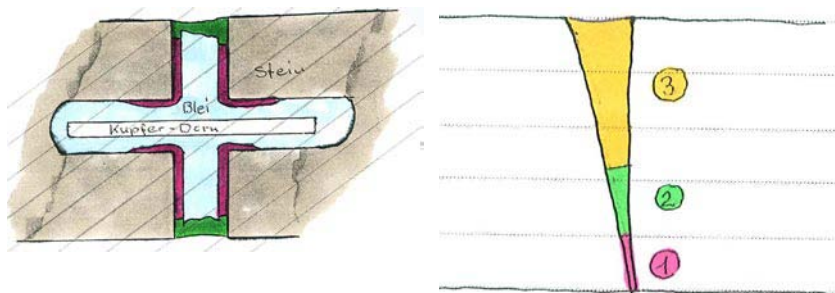
links: Nach der Entfernung von losem Fugenmörtel kamen zahlreiche Bleifugen zum Vorschein, welche vom Stein gelöst waren. Da ein Aufstemmen des Bleis nur am äusseren Rand der Fuge Wirkung zeigte, wurden die Zwischenräume mit Acrylharz (PMMA-Harz) vergossen und schlussendlich mit Fugenmörtel (TFB 111) überdeckt.

rechts: Haarrissbereiche wurden mit Acrylharz geschlossen, Risse bis ca. 3 mm Breite mit gesiebttem Edelkalk und grosse Risse mit rein mineralischem Fugenmörtel gestopft.

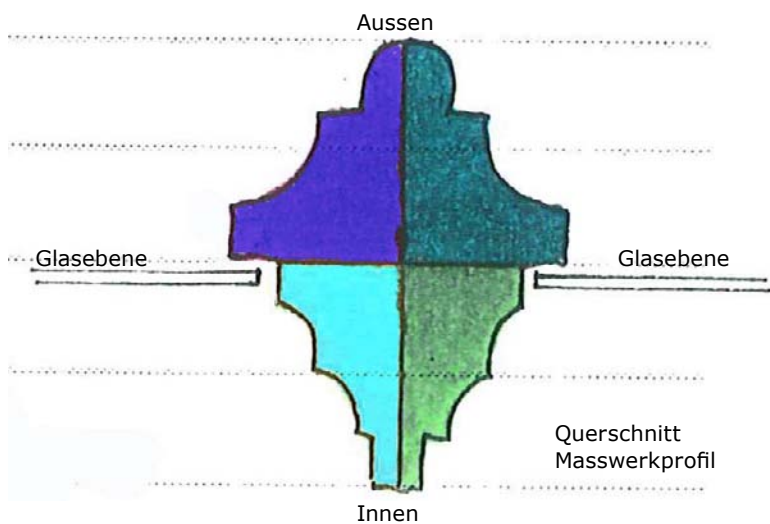
Am westlichen Fenstermasswerk waren nahezu alle Fugen lose oder gerissen. Die noch vorhandenen Bleifugen waren fast alle gelöst. Zahlreiche Werkstücke standen lose aufeinander und waren in ihrer Stabilität gefährdet. Aus Sicherheitsgründen wurde an diesen Stellen in mehreren Etappen vorgegangen (viertelweises Öffnen und neu Stopfen).

- = 1. Etappe
- = 2. Etappe
- = 3. Etappe
- = 4. Etappe

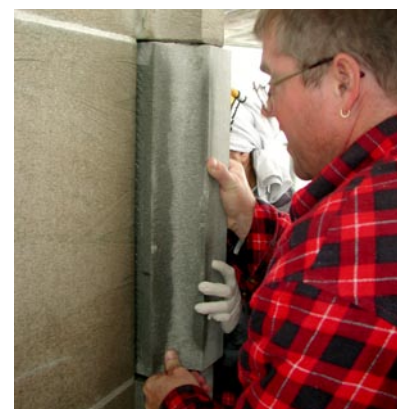
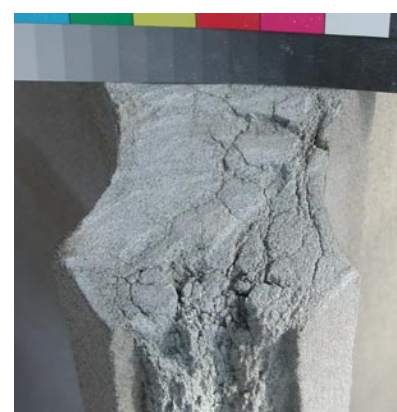
Am Pfeiler 15 wurde die Fiale aus Zuger Sandstein restauriert und konserviert. Der Bauteil wies starke Schäden und Abplatzungen an Rippen und Eckprofilen auf. Die Werkstücke aus Oberkirchener Sandstein wurden mit dem Mikrosandstrahlgerät gereinigt, jene aus Zuger Sandstein wurden vor der Festigung mit Wasser vom grössten Schmutz befreit. Einige Werkstücke mussten ersetzt werden, ein Teil konnte mit Acrylharzinjektionen, Aufmörtelungen und Retuschen hergerichtet werden. Die Abraumstücke wurden behutsam ausgehauen und im Hinblick auf die Schadensanalyse und Versuche am Stück herausgenommen. Von der Analyse dieser Werkstücke werden für die Sanierung des Oktogons, welches bekanntlich auch grosse Anteile an Zuger Sandstein besitzt, wertvolle Erkenntnisse erhofft.

Nach dem Vergiessen der angrenzenden Werkstücke mit Acrylharz wurden stark verwitterte Teile am Pfeiler 15/205/317 vorsichtig entfernt und durch Vierungen ersetzt.

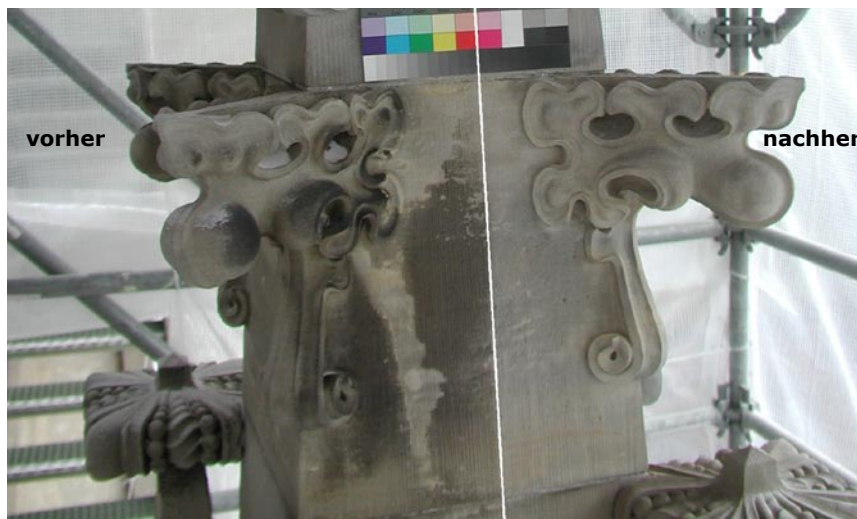
Links oben und mitte: Reinigung und Aufmörtelungen der Obernkirchener Bereiche an der Pfeilerfiale und am Spornpfeiler 25.

Links unten: 2006 werden die Aufmörtelungen am darunter liegenden Spornpfeiler abgeschlossen und die Flickstellen einretuschiert.

Rechts unten: Die Lampe am Spornpfeiler wird durch das EWB (Energie Wasser Bern) restauriert und nach Abschluss der Arbeiten der Münsterbauhütte wieder an Ort montiert. Allerdings werden die veralteten und bis anhin im Stein geführten Leitungen ersetzt und neu sichtbar in Chromstahlkanälen verlegt.

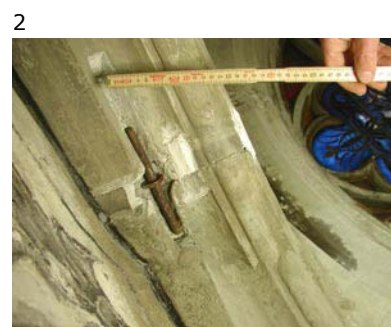
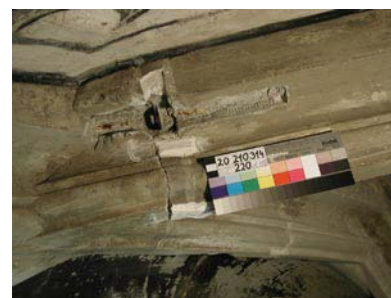
- 1 Plan der Gewölbeverstärkungen über den Seitenschiffen («Aufhängeeisen für die Rippen des Seitenschiffgewölbes», Karl Indermühle, 1911)
- 2 / 3 Ausgelöst durch Wassereinbrüche verursachten rostende Klammern an den Gewölberippen massive Rostsprengungen und entsprechende Schäden.
- 4 Restaurierung der Fehlstellen nach dem Ersatz der rostigen Dübel durch Edelstahl (Bild: Vergiessen von Rissen)

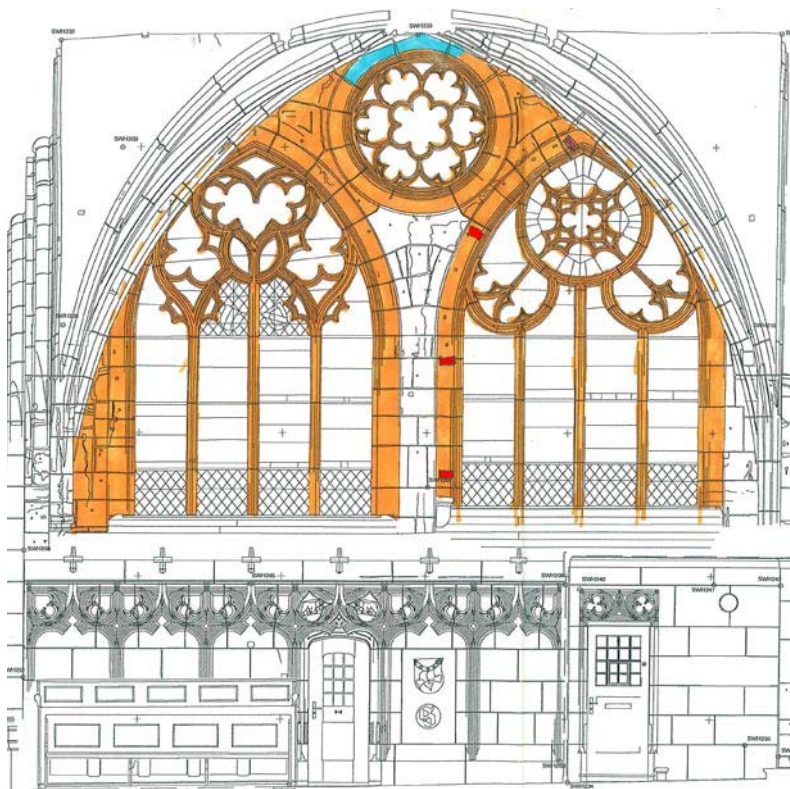
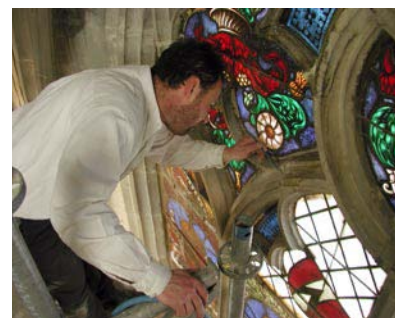
Reinigung der südseitigen Innenfassade. Aufgrund der noch vorhandenen Farbanstriche musste sehr vorsichtig vorgegangen werden:

-   Trockenreinigung mit Schwamm und Glasfaserpinsel
-   Nassreinigung mit Glasfaserpinsel
-   Entfernen von rostigen Eisenteilen

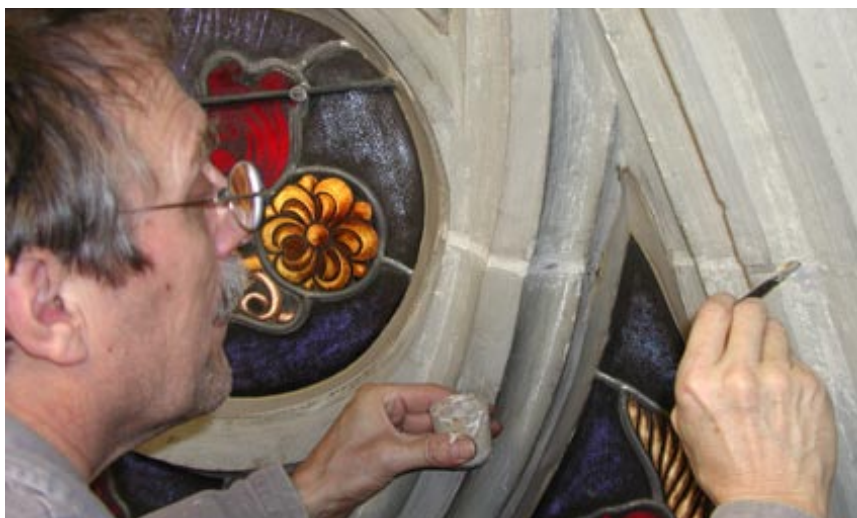
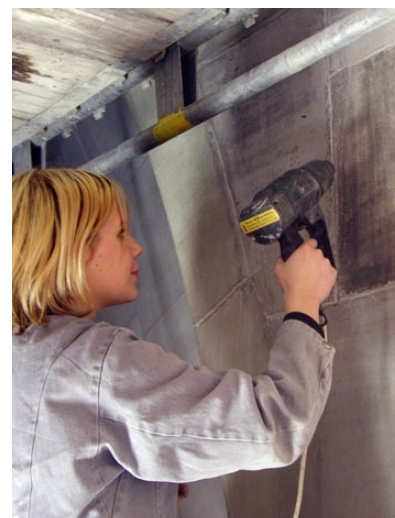
Konservierung und Retuschen der Farbfassung an der südlichen Innenfassade: Die gesamte Wandfläche inklusive des Fenstermasswerkes war komplett gefasst (Graufassung mit weisser Fugemalerei). Die Anstriche waren jedoch stark kreidend. Quelle: Untersuchungsbericht Urs Zumbrunn vom 30.10.2002

Die Innenfassaden wurden nach dem Schliessen der Fugen und Risse vorsichtig von Hand gereinigt. Danach wurden Fehlstellen aufgemörtelt. Das Gesamtbild wurde mit Retuschen verbessert. Der noch vorhandene hellgraue Anstrich auf der südseitigen Innenfassade wurde von Urs und Flavia Zumbrunn konserviert und stellenweise ergänzt.

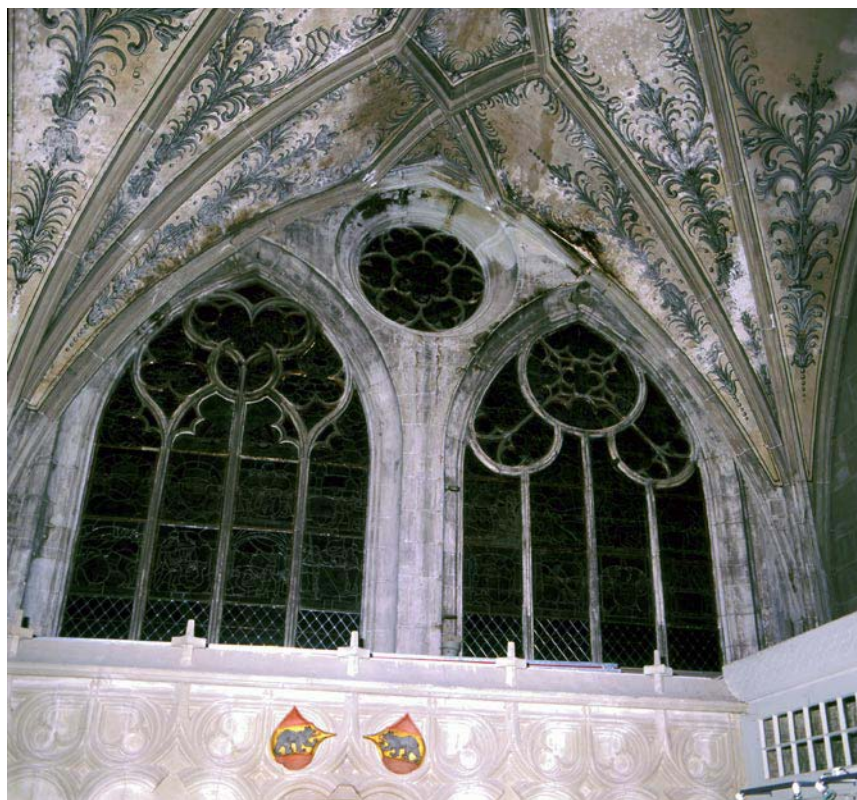
Inneres der Kapelle, Vorzustand im Dezember 2004.
Foto: Urs Zumbrunn

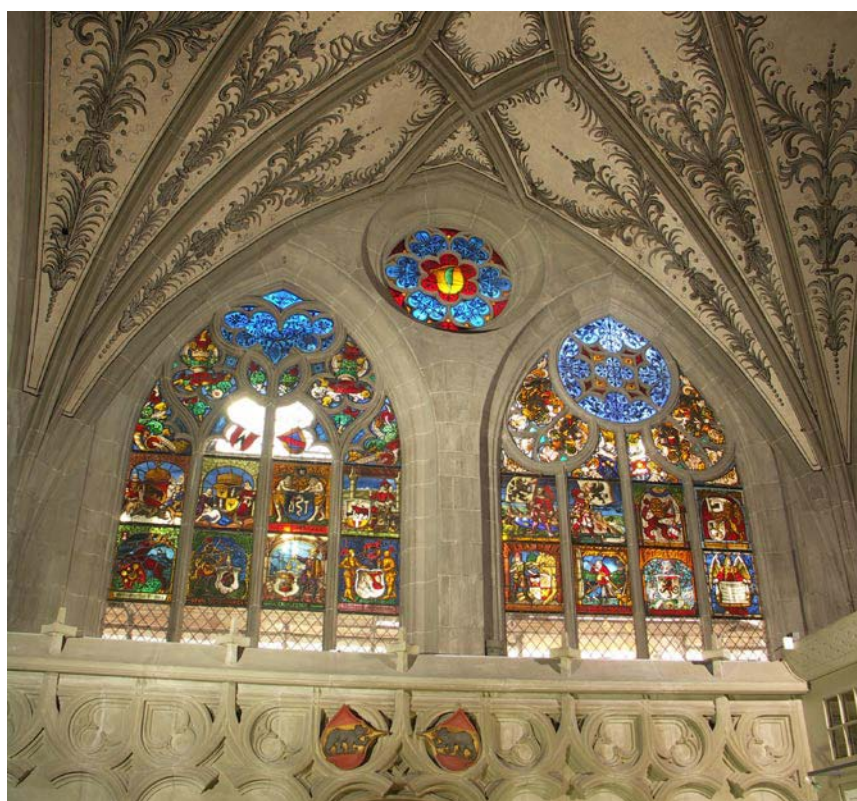
Schlusszustand vom April 2006, nach dem Abschluss der Restaurierung mit Retuschen an Gewölbe, Fenstermasswerk und Wandflächen. Die Restaurierung der Glasmalereien ist nahezu abgeschlossen. Das Gerüst aussen wird Mitte 2006 entfernt werden können.
