Fenster Erlach-Ligerz-Kapelle

Unter anderem 16 Wappenscheiben der Gesellschaften aus den Jahren um 1916 bis 1920 sowie zwei kleine Scheiben für Ulrich und Jonata von Erlach aus der Zeit vor 1470 bilden den Bestand des Doppelfensters der Erlach-Ligerz-Kapelle.

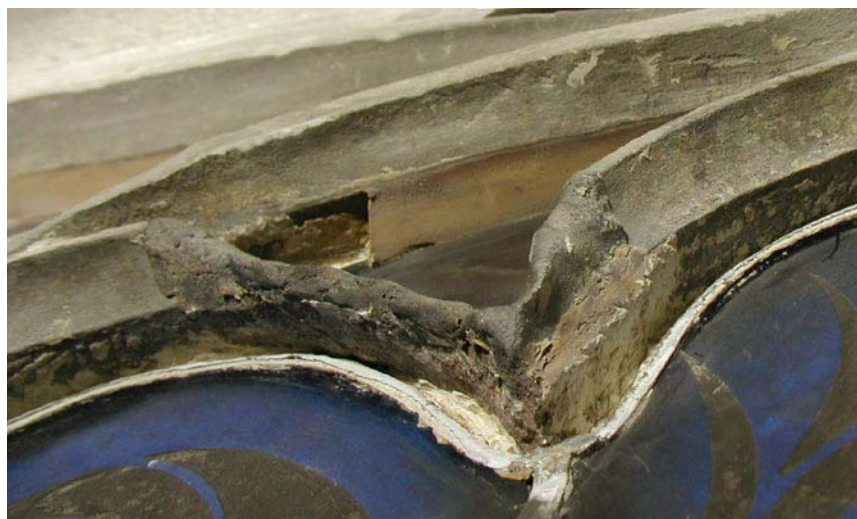
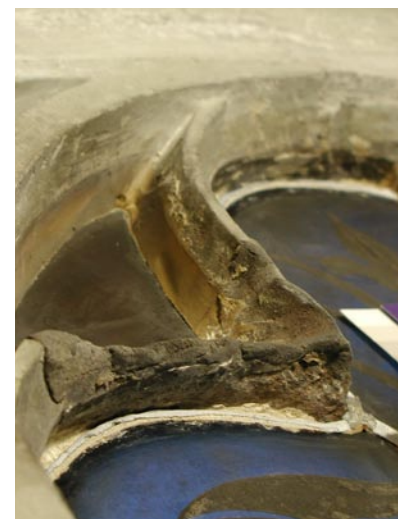
Nicht nur im Aussenbereich waren von der letzten Sanierung um 1973 unschöne Kittwülste zurückgeblieben: im Innenbereich des Radfensters waren zum Teil fehlende Masswerkprofile vollständig mit Fensterkitt aufmodelliert worden.

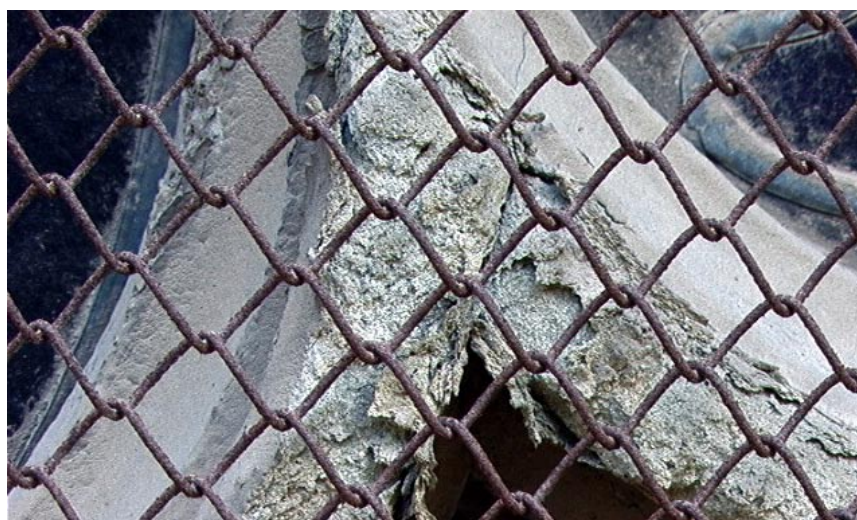
Auf den Profilnasen scheuernde Schutzgitter führten zu Schäden am Stein.

Aus ästhetischen Überlegungen wurde beschlossen, die bestehenden groben Schutzgitter zu entfernen. Der gute Erhaltungszustand der Scheiben und die klimatischen Besonderheiten des Standorts gaben Anlass zur Einschätzung, dass eine Schutzverglasung nicht unbedingt eine bessere Prognose zulässt als eine andere geeignete Massnahme. Mit Unterstützung von Dr. Stefan Trümpler wurde daher in einer Gesamtbeurteilung, in welche auch ästhetische und finanzielle Erwägungen Eingang fanden, beschlossen, auf ein zuvor eigens entwickeltes Projekt für ein Schutzverglasungssystem zu verzichten.

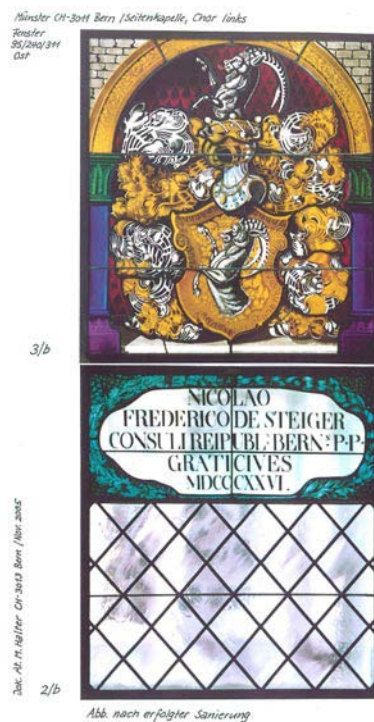
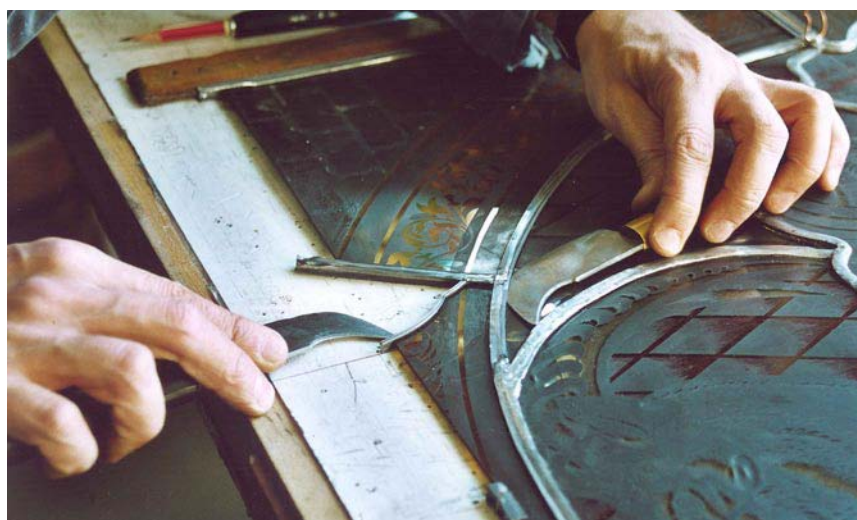
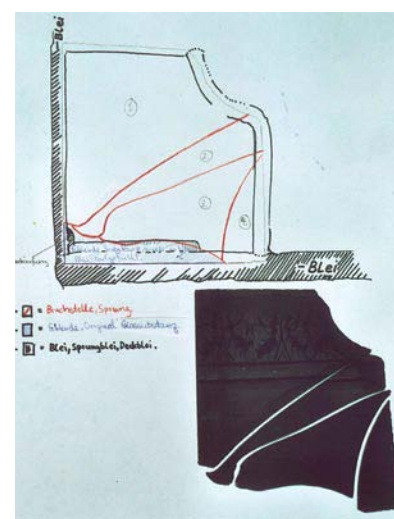
Wappenscheibe Steiger-Kapelle

rechts von oben nach unten:
Übersicht Von-Steiger Wappenscheibe / Schadenanalyse
links unten: Integration der neu verklebten Glasbruchteile in das bestehende Bleinetz

Mit Unterstützung des Kirchmeieramts konnte im ostseitigen Fenster über dem Steiger-Epitaph die Von-Steiger-Wappenscheibe von 1826 ausgebaut und restauriert werden. Bereits eine Schadensaufnahme von 2003 hatte festgestellt, dass das Fenster schlecht fixiert, teilweise lose war und in der Halterung schepperte. Die Glasmalerei hatte fehlende Kittungen und Bruchstellen. Alte Klebungen hatten ihre haftende Wirkung verloren. Bruchstellen wurden nicht vollflächig, sondern mit punktförmigen Silikonklebungen fixiert. Das Fenster wurde partiell mit kalt auf den Bildträger aufgebracht Acrylfarbe retuschiert. Ein vor einigen Jahren ersetztes, zu kleines Glasstück wurde nochmals ersetzt. Auch hier mussten am ganzen Fenster Kittreste entfernt werden. Die Verankerungen des die ganze Scheibe fixierenden Stahlrahmens wurden ersetzt, sodass die Scheibe nun bei Bedarf problemlos ausgebaut werden kann. Weiter wurde die alte Securitschutzverglasung durch VSG (Verbund-sicherheitsglas) ersetzt.

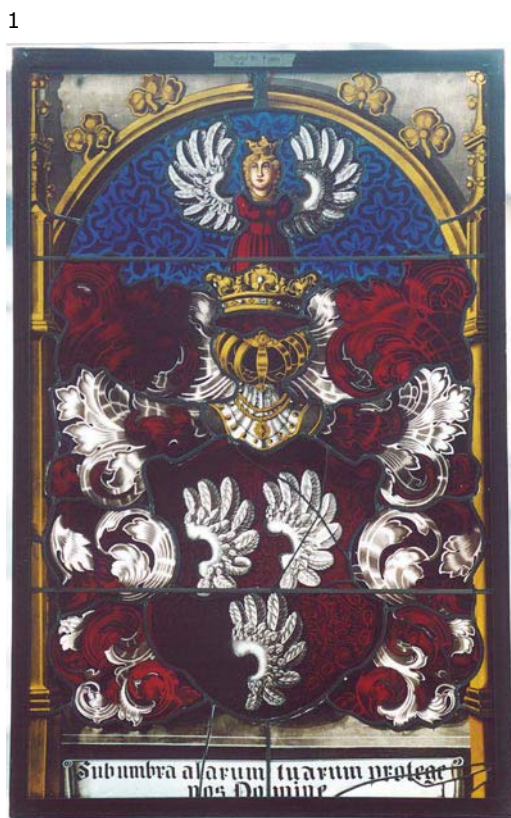
- 1 Übersicht Wappenscheibe von Wattenwyl
- 2 Aufriss: Glasbruchteile Schriftstück
- 3 Zustand nach Entfernung der Bleiprofile (alte Reparatur aus den 60er Jahren)
- 4 nach erfolgter Verklebung (Araldit) der stirnseitigen Glasbruchkanten (Querschnitt), werden die überschüssigen Leimrückstände auf den Glasoberflächen vollständig entfernt.
- 5 Einpassen und Ausrichten der Schriftstücke, minimale neue Verbleibung
- 6 Vorzustand / Nach erfolgtem Einbau, noch ohne Kaltretuschen / Schlusszustand nach erfolgten Retuschen
