## 4. Erlach-Ligerz-Kapelle

Abschluss der Restaurierungsarbeiten aussen

### Schutzgitter Fenstermasswerke

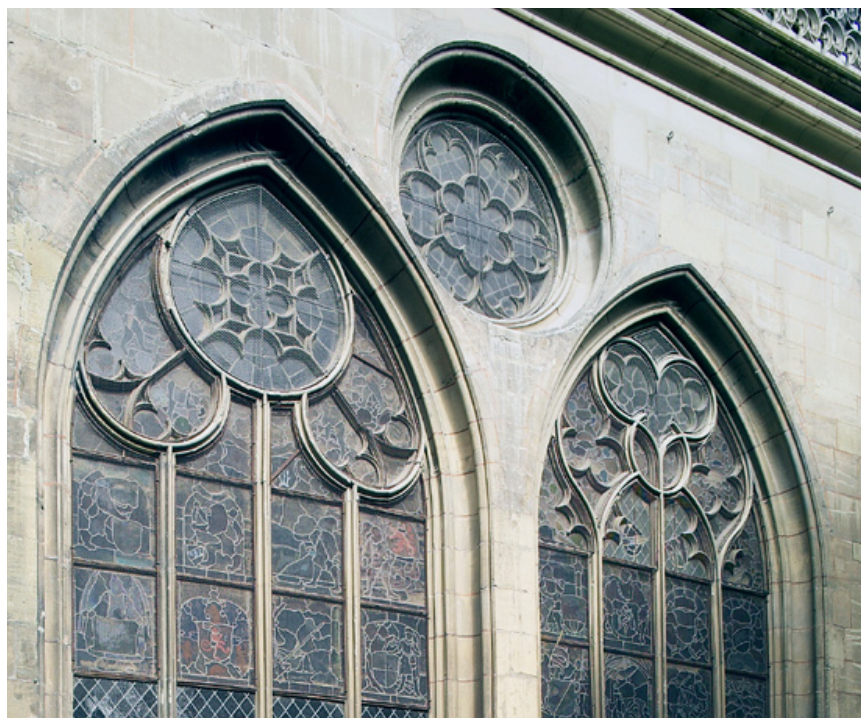
links: Gesamtzustand 2001  
(Foto Croci&duFresne Bern)

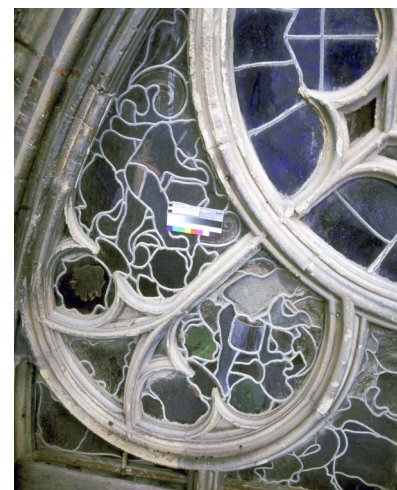
oben: Detail Vorzustand 2004  
(Foto Urs Zumbrunn)

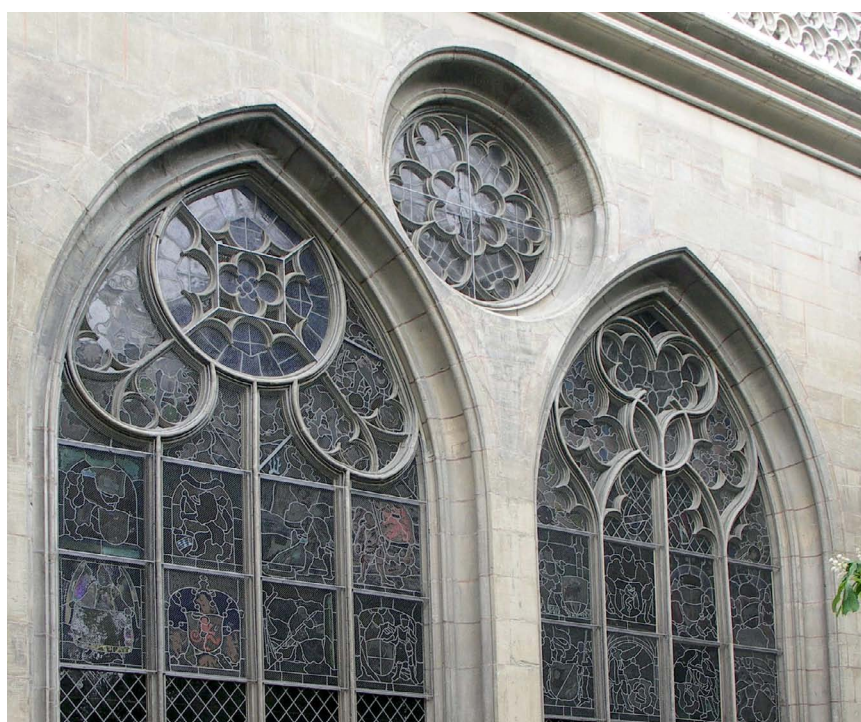
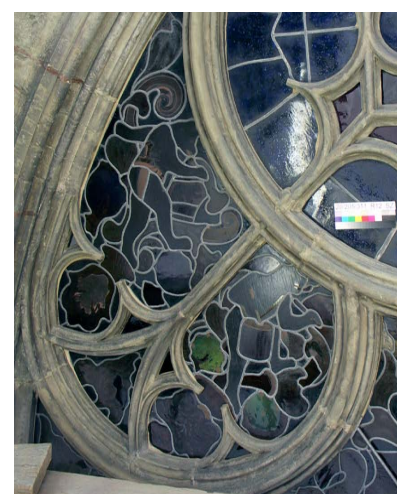
Schlusszustand Anfang 2007

Ende 2006 wurde die Restaurierung der Erlach-Ligerz-Kapelle mit minimalen Retuschen und der Montage der neuen Schutzgitter abgeschlossen. Mit den erfolgten für den Laien schlussendlich praktisch unsichtbaren Massnahmen (vgl. Tätigkeitsbericht 2005) konnte die Lebensdauer des Bauteils bedeutend verlängert werden.
