6. Kontrollgänge

Seitenschiffgewölbe

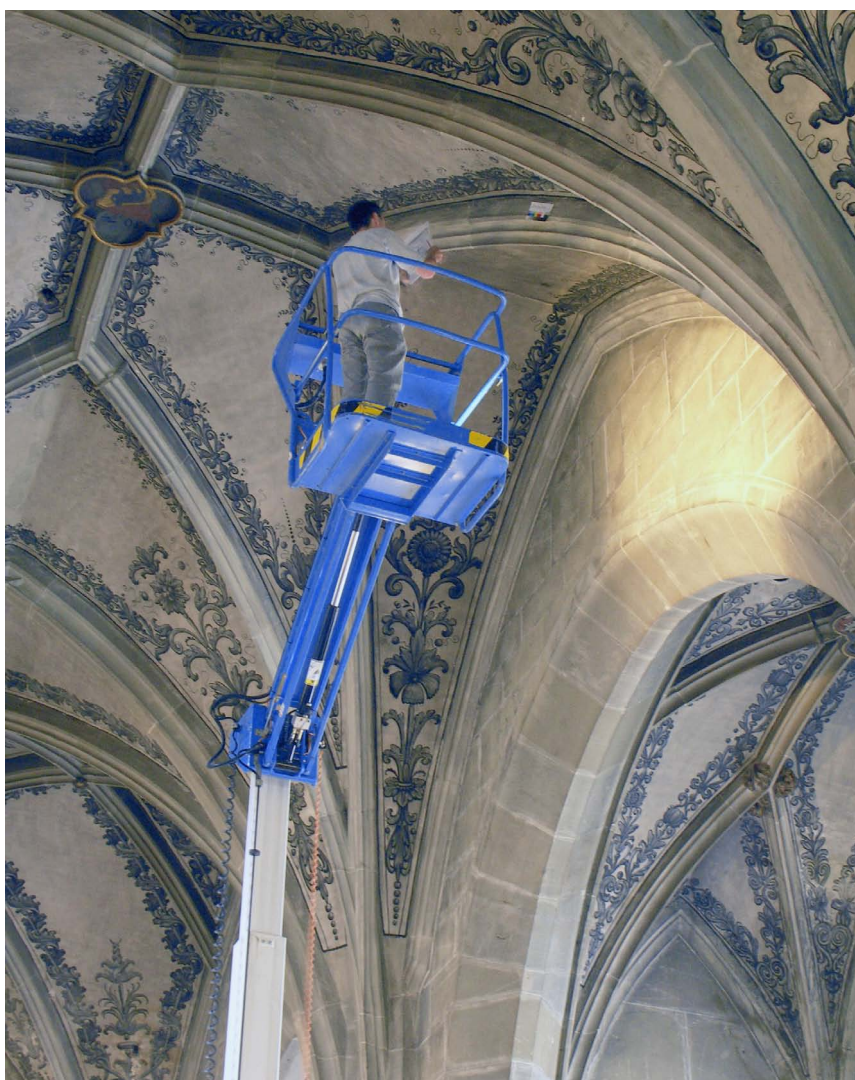
links: Peter Völkle untersuchte mit einer Hebebühne den Zustand der Seitenschiff- und Seitenkapellengewölbe. Der Gesamtzustand wurde insgesamt als statisch nicht besorgniserregend beurteilt. Die meisten Gewölbekappen bedürfen allerdings dringend einer Restaurierung zur Vermeidung weiterer Schäden an Putz und Malereien. Einzelne Sicherungsmassnahmen wurden sofort oder einige Wochen später ab einem Rollgerüst getroffen.

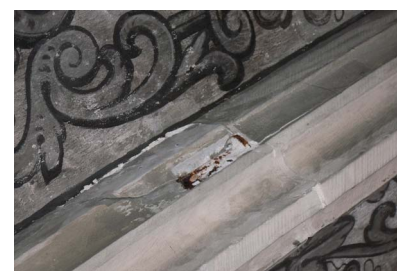
rechts von oben nach unten: Sanierung von Rostsprengungen in der Bubenberg-Kapelle / Anbringen eines Sicherungsnetzes aufgrund von Putzablösungen in der Matter-Kapelle / Setzen einer Gipsmarke zur Kontrolle der Ablösung der Gewölbekappen von den Steinrippen über der östlichen Südpforte

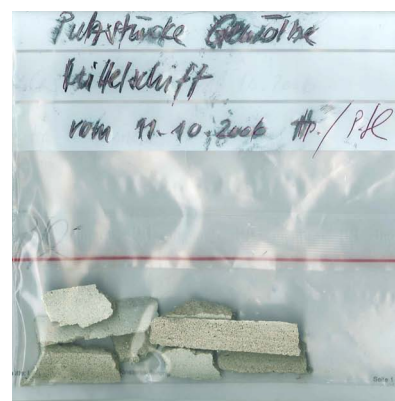
Am südlichen Mittelschiffpfeiler im Bereich zwischen der Lombach- und der Brüggler-Kapelle kann es vorkommen, dass zu Beginn der Heizperiode jeweils mehrere kleine Verputz- und Mörtelteile herunterfallen. Als Ursache wird die unterschiedliche Dilatation (Wärmeausdehnung) zwischen den Gewölbekappen und den Rippen angenommen, welche zu mechanischen Belastungen und entsprechenden kleinen Abplatzungen führt. Die betroffenen Stellen wurden zusammen mit Bauingenieur Peter Schmied von der Hebebühne aus einem Augenschein unterzogen. Sowohl die optische Überprüfung an Ort wie auch der Vergleich mit älteren Fotos und Messungen an den bestehenden Messpunkten durch den Geometer zeigten keine Unregelmässigkeiten.

Fundstellen der Putz-/Fugenstücke im Bereich des Abendmahltisches.

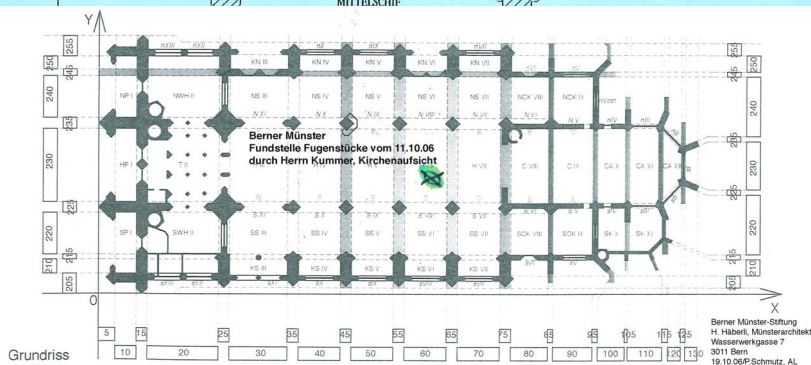
Aufgrund der Beobachtungen bei der Erlach-Ligerz-Kapelle und der Schütz-Kapelle sowie der regelmässig im Bereich des Abendmahltisches gefundenen Fugen-/Putzstücke wurden durch den Geometer Bichsel+Partner 6 zusätzliche Messpunkte zur weiteren Überwachung angebracht.

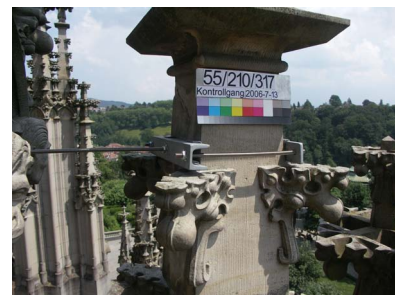
Eine Fiale erhielt eine Sicherungsarmierung aus Gewindestangen und Flachstahl.

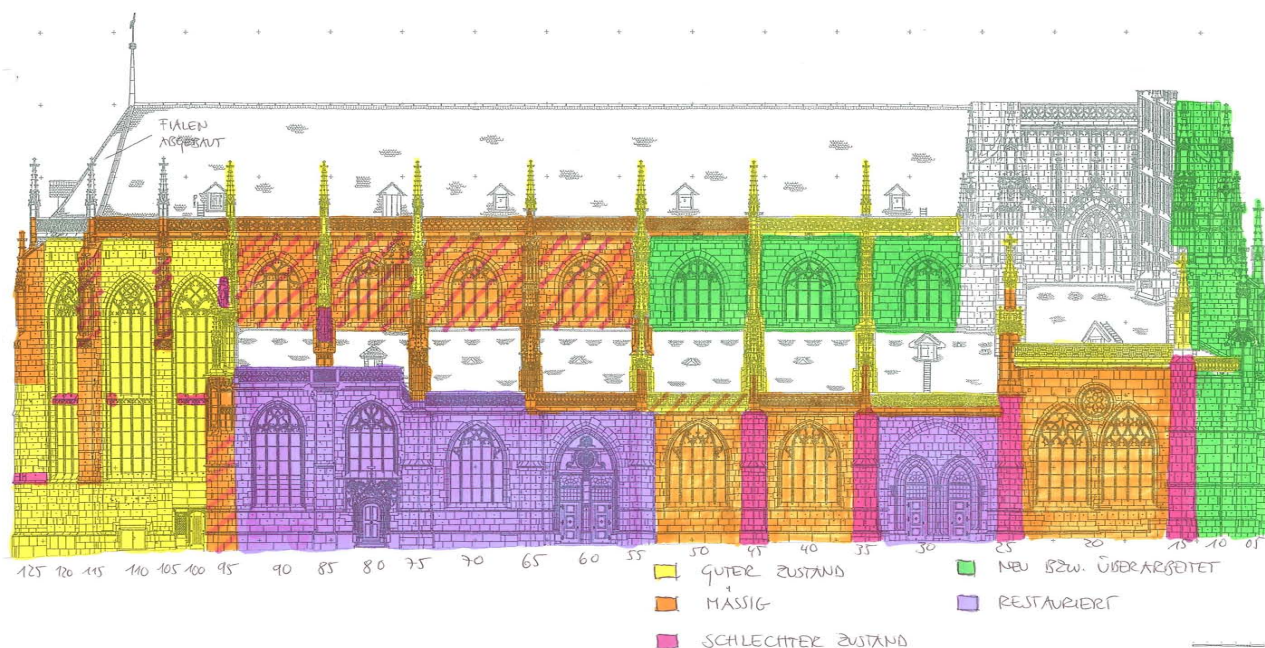
unten: Auswertung und Nachbehandlung. Bei der Dokumentation der gesamten Kontrollgänge leisteten die fotogrammetrischen Aufnahmen hervorragende Dienste. Der hergestellte Übersichtsplan ermöglicht nun die Beobachtung neuralgischer Punkte. Die Erkenntnisse des Kontrollgangs ermöglichen einen guten Gesamtüberblick und leisten bei der Arbeitsplanung der nächsten Jahre unentbehrliche Dienste.
