# 1. Arbeitsfortschritt 2007

## Übersicht über die laufenden Baustellen, Stand Dezember 2007

## Arbeitsfortschritt Turmachteck 2005 - 2007

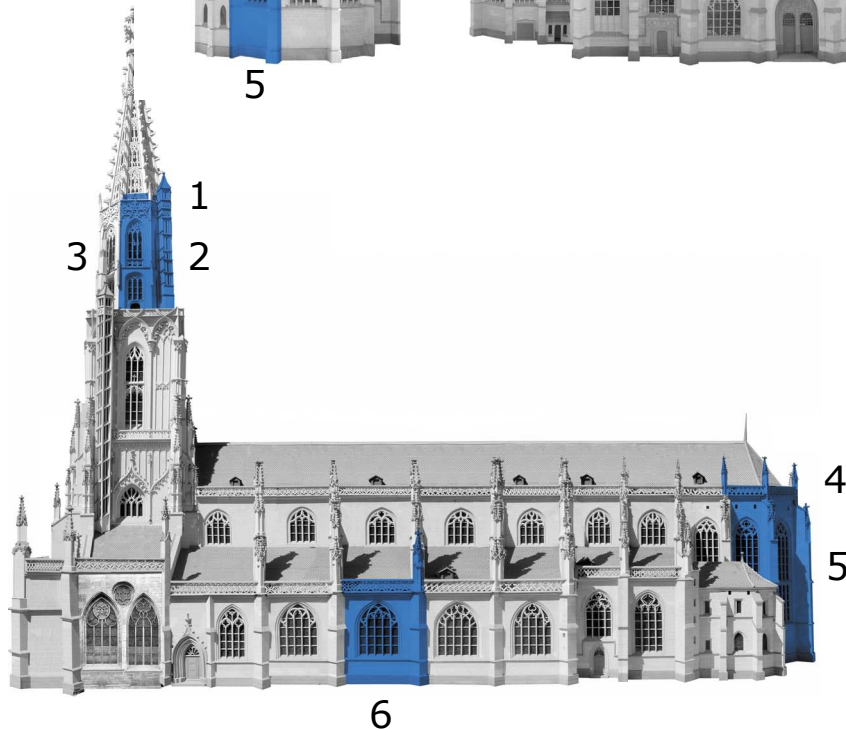
Übersicht über die Baustellen im Jahr 2007/08

Sommer 2007:  
 Restaurierung des Turmachtecks Ost/Nordost/Südost inklusive Treppentürmchen aussen, zusätzlich Nord- und Südseite sowie Restaurierung Helm Fuss

ab Winter 2007/08:  
 Innen- und Aussenrestaurierung Diesbachkapelle  
 Innen- und Aussenrestaurierung Chorfelder 110 und 120 Süd inkl. neue Schutzverglasungen

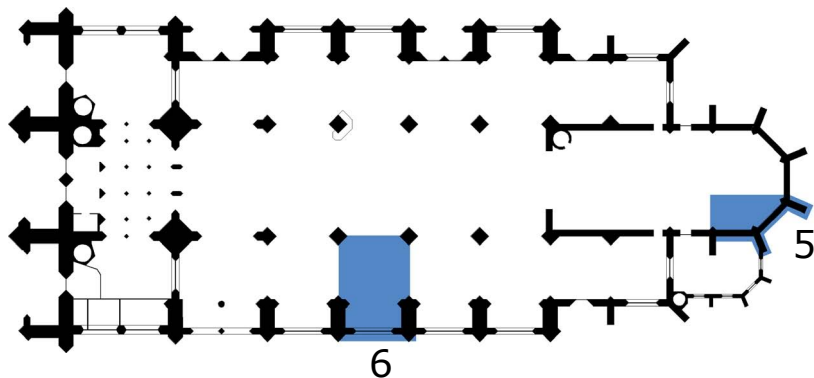
- 1 Restaurierung Helm Fuss
- 2 Restaurierung Turmachteck  
 1. Etappe Ost/Nordost/Südost (inkl. Treppentürmchen)
- 3 Turmachteck  
 2. Etappe Süd/Nord
- 4 Restaurierung Chorfialen
- 5 Restaurierung Chor,  
 Felder 110+120/225/311 innen und aussen und Pfeiler 115/220/311 und 130/225/311
- 6 Restaurierung Fenster 50/205/311 Süd (Diesbachkapelle) inkl. Pfeiler 55/205/311

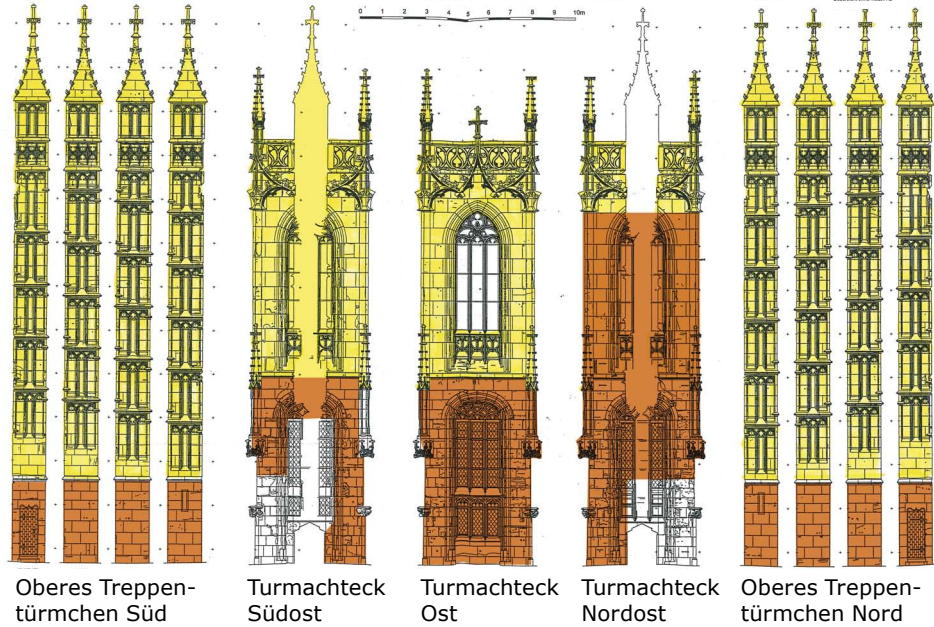
Restaurierungsetappen:

- 2005 / 2006
- 2007

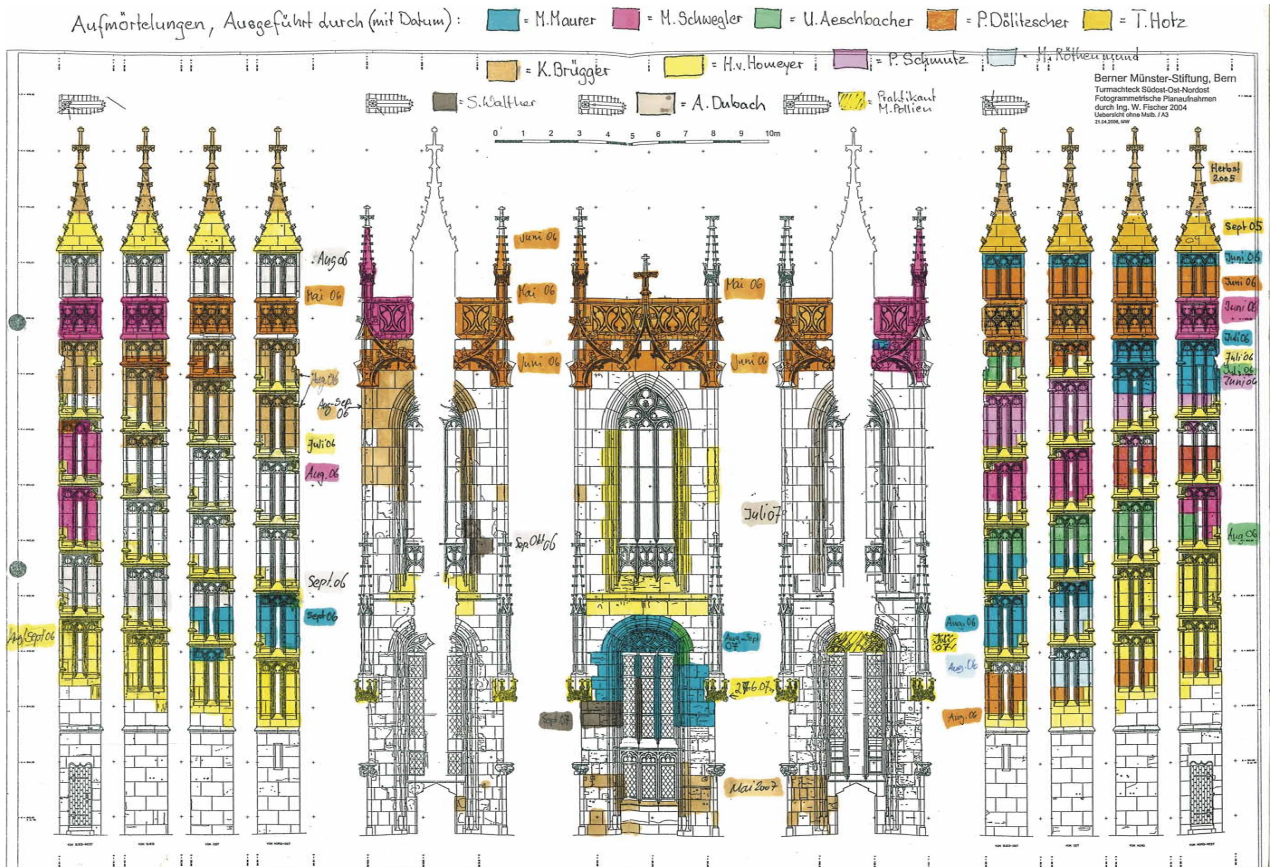
Aufmörtelungen, Ausgeführt durch (mit Datum):

Bereichskartierung: Abschnitte, die von den einzelnen Mitarbeitern aufgemörtelt wurden
