5. Diesbachkapelle 50/205/311

Bestandesaufnahme

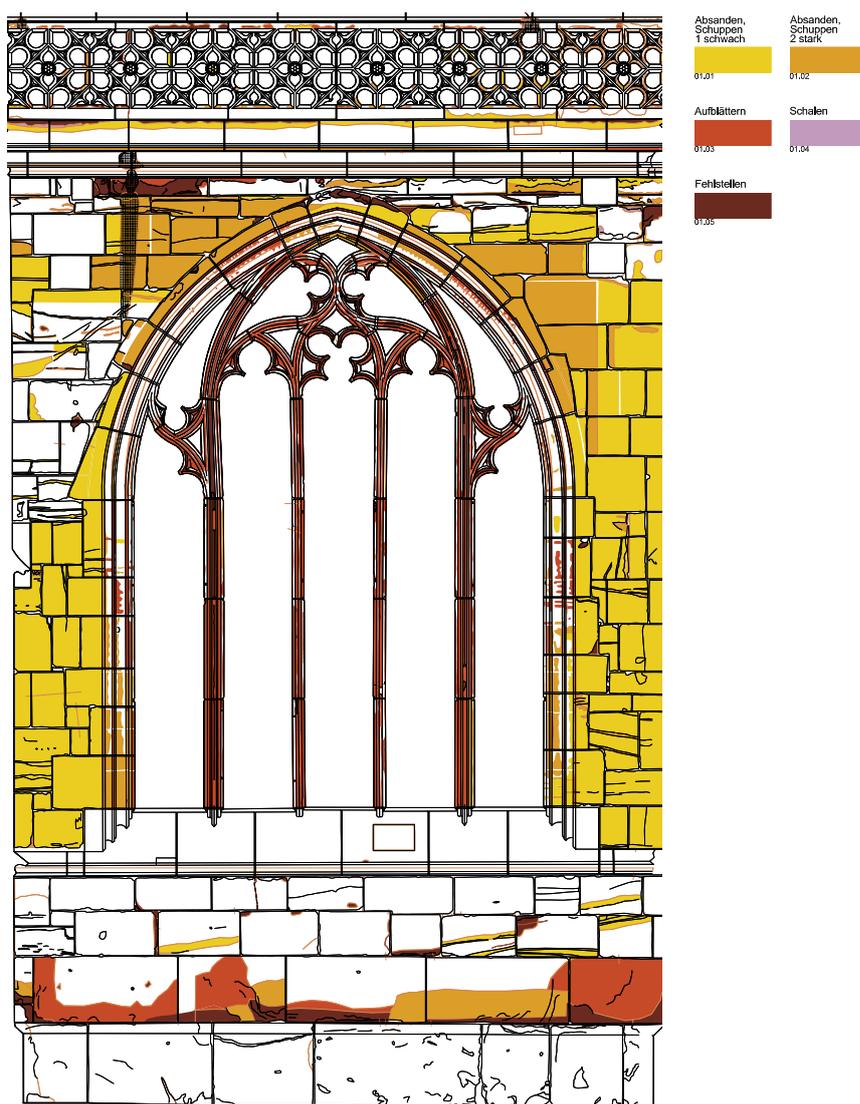
oben: Die Wandflächen und teilweise die Fenstermasswerke tragen umfangreiche Reste von Farbfassungen und Bindemitteln.

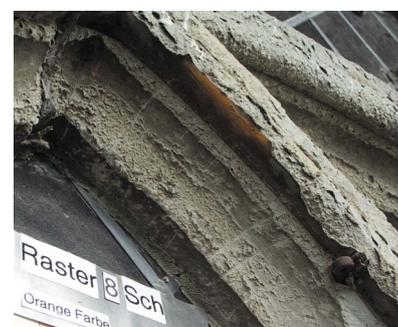
oben: Beispiel von Farbfassungsresten im Fensterprofil

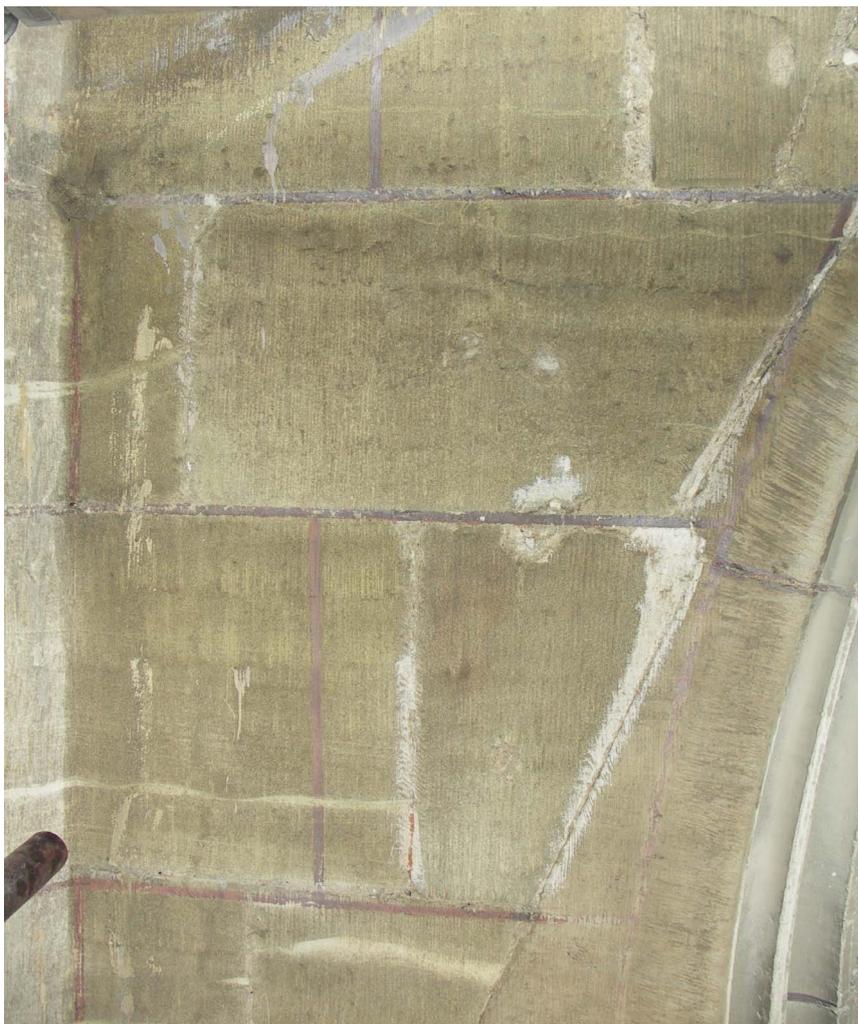
oben: Während dem Festigen der Wandoberfläche waren die gelblichen Farbreste und aufgemalten roten Fugenstriche besonders deutlich sichtbar.

Zum Jahresende wurden die Wandflächen in bewährter Praxis mit Kieselsäureester gefestigt.

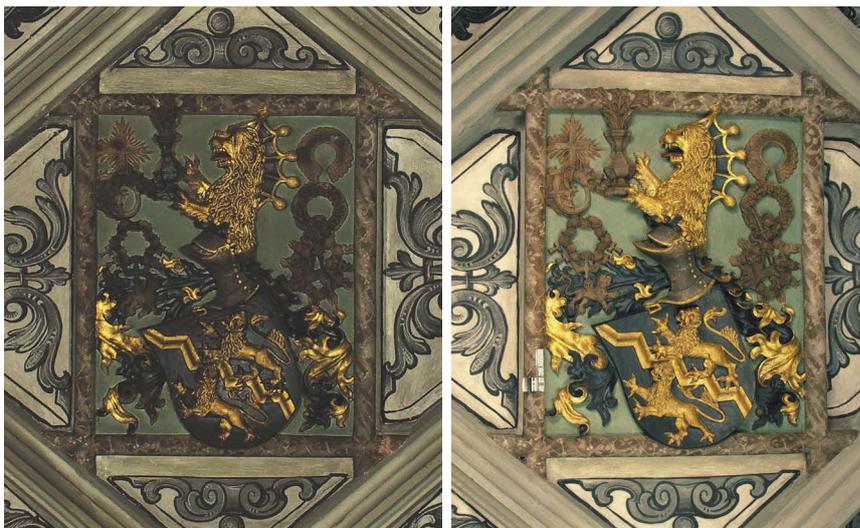
oben: Schlussstein
links Vorzustand vom 24.04.2007, rechts Schlusszustand vom 18.04.2008
(Fotos: Urs Zumbrunn, Restaurator HFG, Kirchberg)

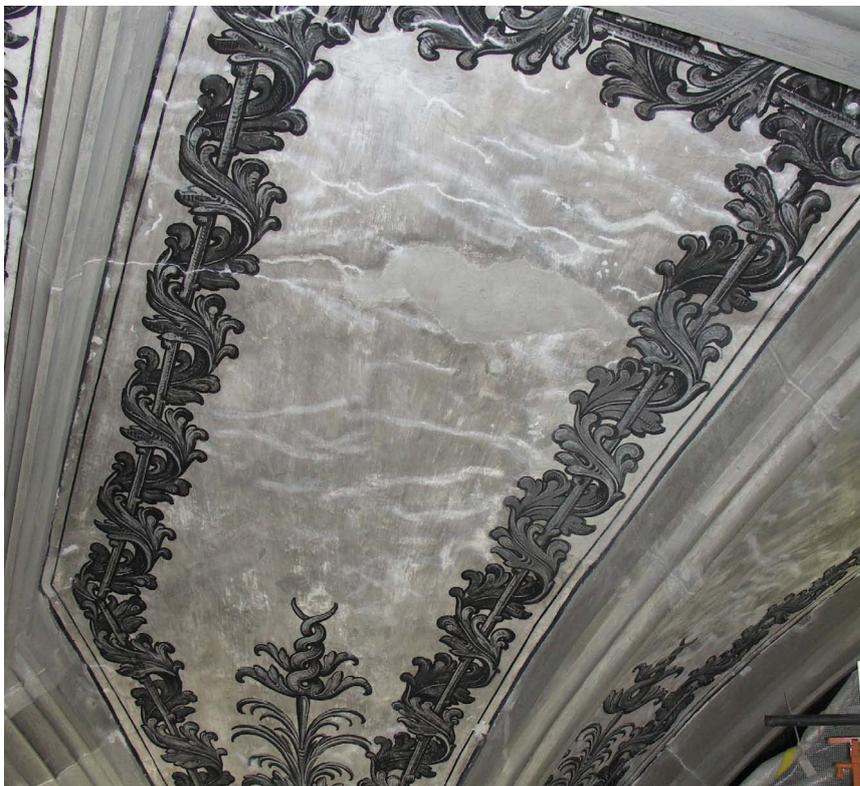
oben: Gewölbekappe, Zwischenzustand nach dem Schliessen der Risse
(Foto vom 12.02.2008 / Urs Zumbrunn, Restaurator HFG, Kirchberg)

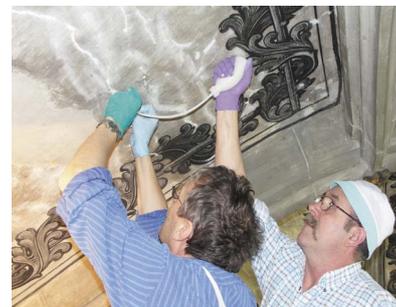
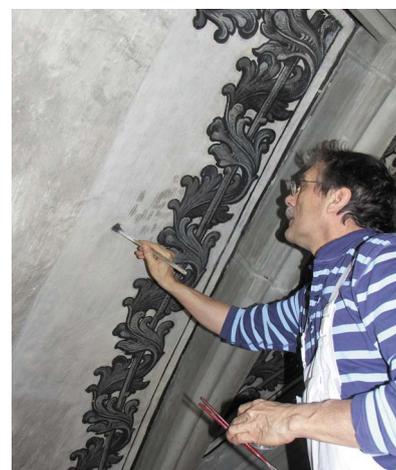
oben: Konservierung und Retuschen an den stark gerissenen Gewölbekappen
