Berner Münster-Stiftung

# Tätigkeitsbericht 2007

Hermann Häberli, Münsterarchitekt  
Münsterbauleitung Bern

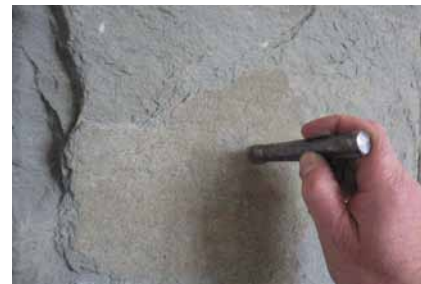
Schadendetektion: Mit einem Bleiklopfer wurden die Schäden akustisch geortet. Die so detektierten Schalen wurden systematisch angebohrt. Durch vorgängiges Ausspülen der Bohrlöcher mit Wasser konnte gleichzeitig das ungefähre spätere Aufnahmevermögen an Injektionsmaterial in den betroffenen Bereichen ermittelt werden. Die Stellen wurden sorgfältig markiert und dokumentiert.

In einem ersten Arbeitsschritt wurden Schalen mit einem Bleiklopfer akustisch geortet. Dieses Verfahren hinterlässt weder Spuren noch Schäden auf den Oberflächen. Aufgrund der Kartierung wurden dünne Bohrungen (3-4 mm) für Armierungen und Injektionen eingebracht. In Bereichen mit dünner Schalenbildung kamen als Armierungen 1 mm starke Glasfaserstäbe zur Anwendung. In Bereichen mit deutlichen Rissbildungen und tieferen Ablösungen wurden 3 mm dicke Chromstahlgewindestangen mit Mikrozement eingeklebt. Über die Bohrlöcher und Risse wurden je nach Schadensbild Injektionen mit Kieselöl und Mikrozement durchgeführt. An Stellen mit besonders dünnen Schalen wurde zusätzlich punktuell Acrylharz injiziert.

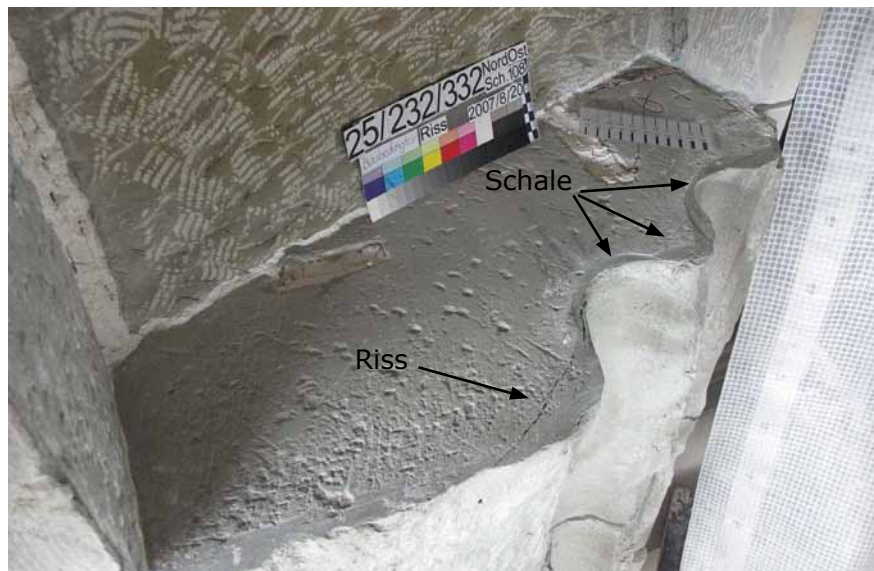
oben links: Berner Sandstein - wo Stücke ausgebaut wurden, sind im Auflager der verbleibenden Werkstücke die Schalen- und Rissbildungen deutlich zu erkennen.

oben: Vergossen von Schalen und Rissen mittels Injektionen

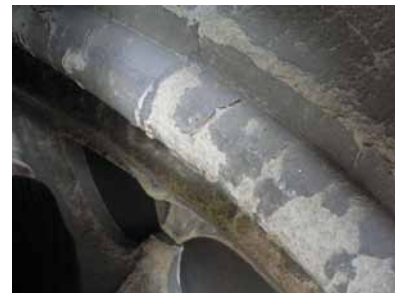
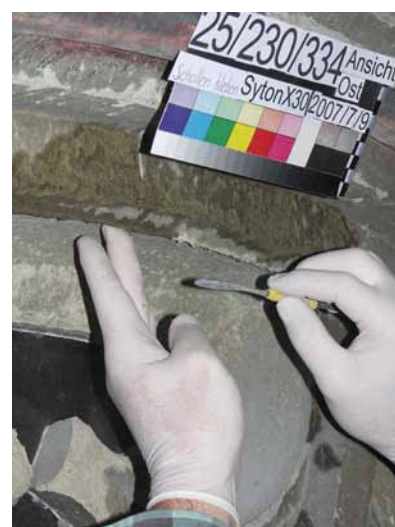
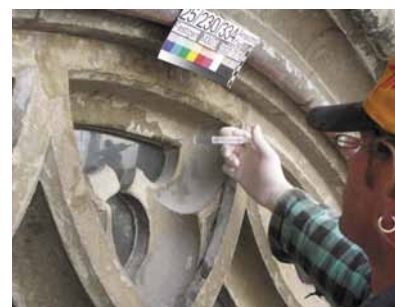
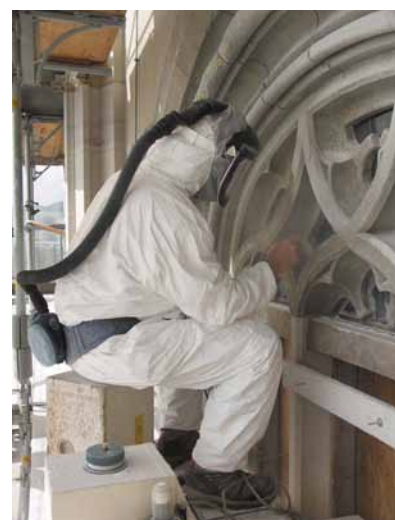
Typisches Schadensbild am Fenstermasswerk: aufbrechende Krusten und darunterliegende Lockerzone / Stützkittung mit Kieselol / Partielle Festigung mit KSE / Reinigung mit Mikrosandstrahlgerät

Die verhältnismässig vielen um einige mm zurückgewitterten Steinoberflächen wurden im Sinn eines konservierenden Oberflächenschutzes weitgehend aufgemörtelt. Dieser Arbeitsgang fand besonders im Bereich der Treppenhäuser unter räumlich ziemlich beengten Bedingungen statt. Die Werkstücke wurden mit reinem Sumpfkalkmörtel verfugt. Abschliessend wurden die Masswerke retuschiert, wobei hier das erstmals an der Schützkapelle ausprobierte Retuschierverfahren mit Silikatkreide zur Anwendung kam (vgl. Kapitel 4)

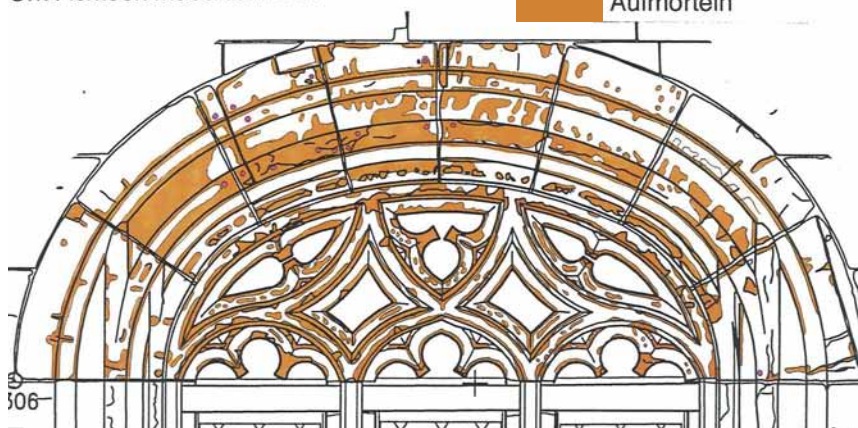
Unteres Turmachteck, Masswerke Ost und Südost, Steingänzungen

links oben und unten: Grossflächige, wenn auch nur wenige mm dicke Aufmörtelungen schliessen die geschädigte Oberfläche.

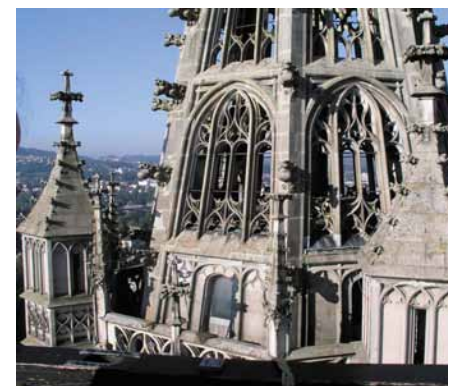
links: Ausschnitt aus der Schadenskartierung vom Aug. 2007 (Helm Fuss Ost)

Am ganzen Helm Fuss war eine selbst für Bauteile aus Zuger Sandstein starke Schalenbildung festzustellen. Ausserdem waren in den Blendmasswerken starke Schäden durch Absanden, Schuppenbildung und Fehlstellen festzustellen. Als Ursache für die Schadensbilder wird die Einwirkung des vom Dach der Turmwacht ablaufenden Regenwassers vermutet. Der am Helm Fuss verwendete Obernkirchener Sandstein befand sich in sehr gutem Zustand.

Die verhältnismässig vielen Riss- und Schalenbildungen wurden vergossen und geschlossen.

Da in diesen Bereichen der Galerien die Gefährdung von Passanten durch abstürzende Teile aufgrund der geringen Absturzhöhe und der guten Zugänglichkeit sehr gering ist, sind die Sicherheitsanforderungen hier weniger hoch als an unzugänglicheren Stellen. Die bei der Restaurierung verwendete Technik ist jedoch die gleiche wie an anderen Stellen: Schalen wurden hinterfüllt, mit Dübeln fixiert, die Risse wurden geschlossen (siehe oben).

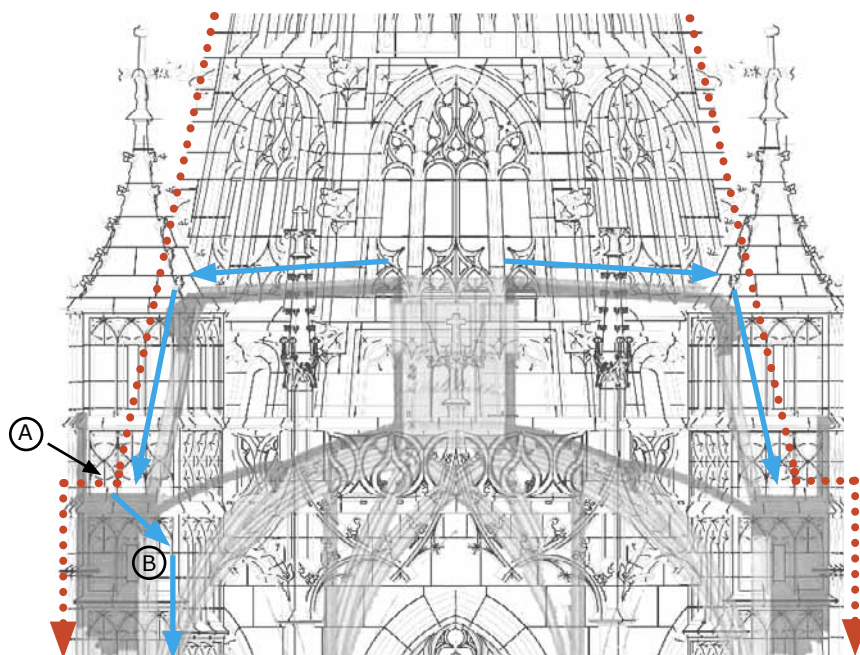
Bisher lief das Wasser ungefasst über die Fassaden des Turms (rot). Neu wird das Wasser auf der Galerie und über der Turmwacht gefasst und im Gebäudeinneren abgeleitet (blau). vgl. auch Fotos Seite 26

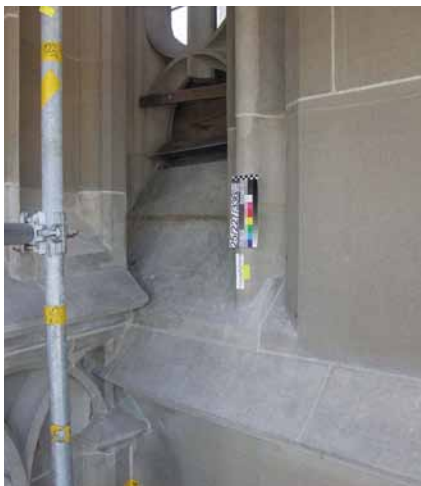
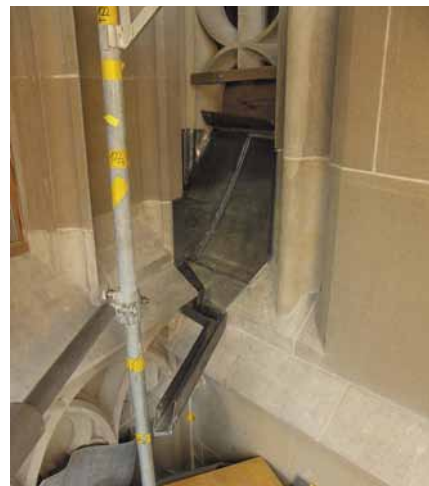
Verbesserte Wasserführung zwischen Treppenhaus und Achteck zur Vermeidung erneuter Schäden in diesem Bereich (links vorher, rechts nachher)

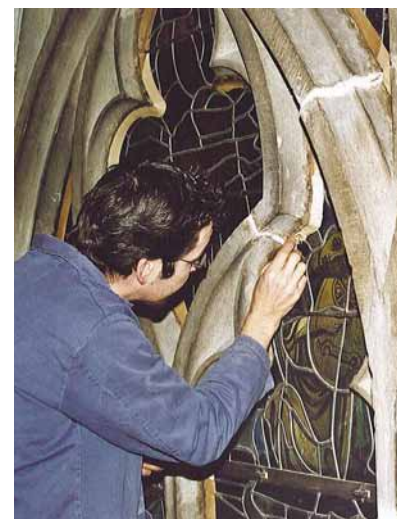
oben: Ein Mitarbeiter des Ateliers für Glasmalkunst M. Halter beim Erneuern einer Kittfugen an der Innenseite / unten links: Ausschnitt aus dem Jesaiafensters vor der Restaurierung 2007 / unten rechts: Ausschnitt der neuen Schutzgitter auf der Aussenseite

Auf der Innenseite wurde das «Jesaja»-Fenster, aus dem Jahr 1947, an Ort und Stelle vom Gerüst aus restauriert. Noch intakte Kittfugen wurden möglichst an Ort belassen, schadhafte Bereiche ergänzt. Damit Rissen im Stein und offenen Fugen durch Mitarbeiter der Bauhütte repariert werden konnten, musste die Kittsubstanz vorgängig partiell entfernt werden. Fehlende Deckschienen wurden ergänzt und zum Teil angepasst, sodass sie wieder optimal verankert werden konnten. Die gesamte Oberfläche aller Glasteile wurde sorgsam gereinigt.

Auf der Aussenseite wurde das Fenster komplett gereinigt und die bestehenden Kittfugen wurden überprüft und ergänzt. Am Fensterbank wurden die Kittfälze mehrheitlich komplett erneuert. Zum Schutz des Fensters wurden an der Aussenseite die bestehenden rostenden Gitter analog der Erlach Ligerz-Kapelle ersetzt.

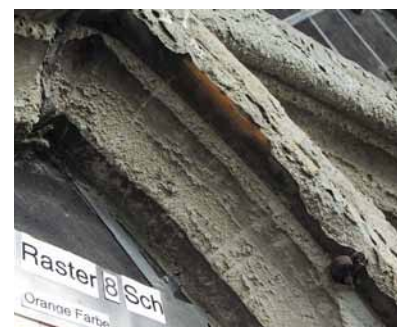
Insbesondere sind Fugenmalereien vorhanden, die nicht deckungsgleich mit dem Fugenbild der Werkstücke sind. Untersucht wurden auch die Werkstücke aus Zuger und Oberkirchener Sandstein, die in ähnlicher Zusammensetzung wie bei der Schütz-Kapelle vorkommen. Die Nachforschungen nach Blei, dessen Rückstände auf ehemalige Fassungen mit Ölfarbe (respektive auf das darin enthaltene Bleiweiss) hinweisen, wurden von der Firma CSC durchgeführt.

oben: Beispiel von Farbfassungsresten im Fensterprofil

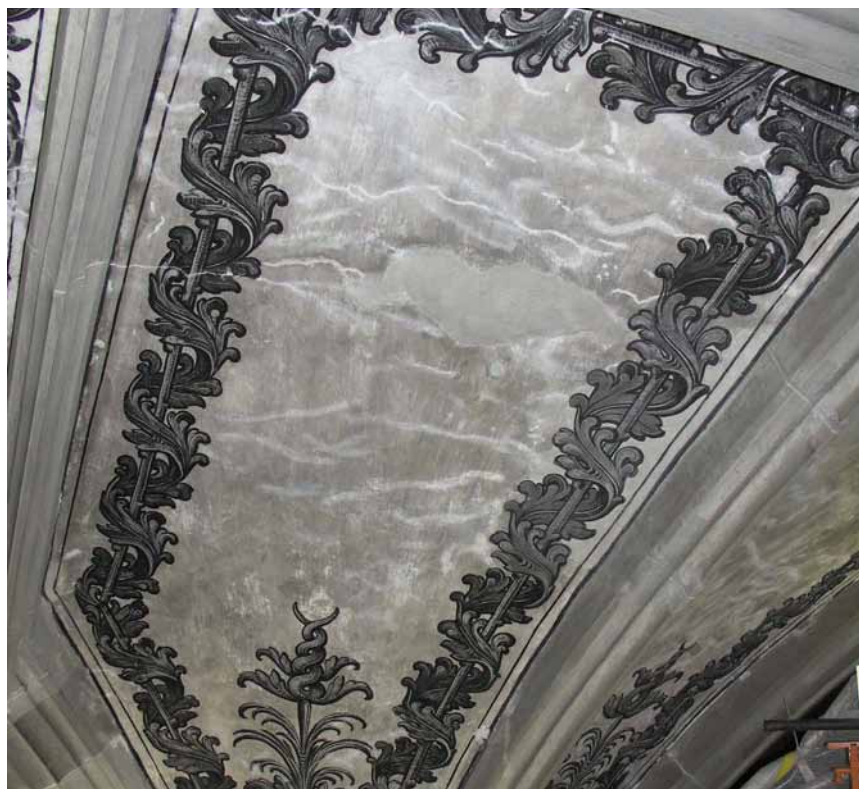
oben: Gewölbekappe, Zwischenzustand nach dem Schliessen der Risse  
(Foto vom 12.02.2008 / Urs Zumbrunn, Restaurator HFG, Kirchberg)

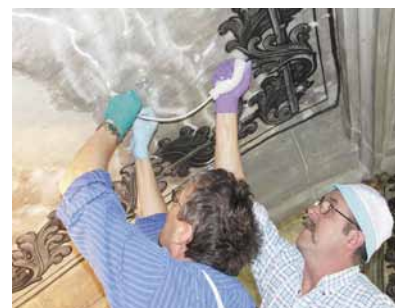
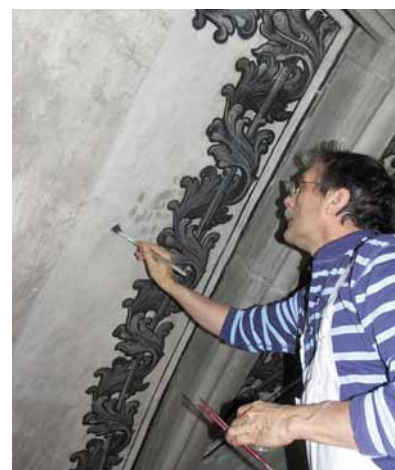
oben: Konservierung und Retuschen an den stark gerissenen Gewölbekappen

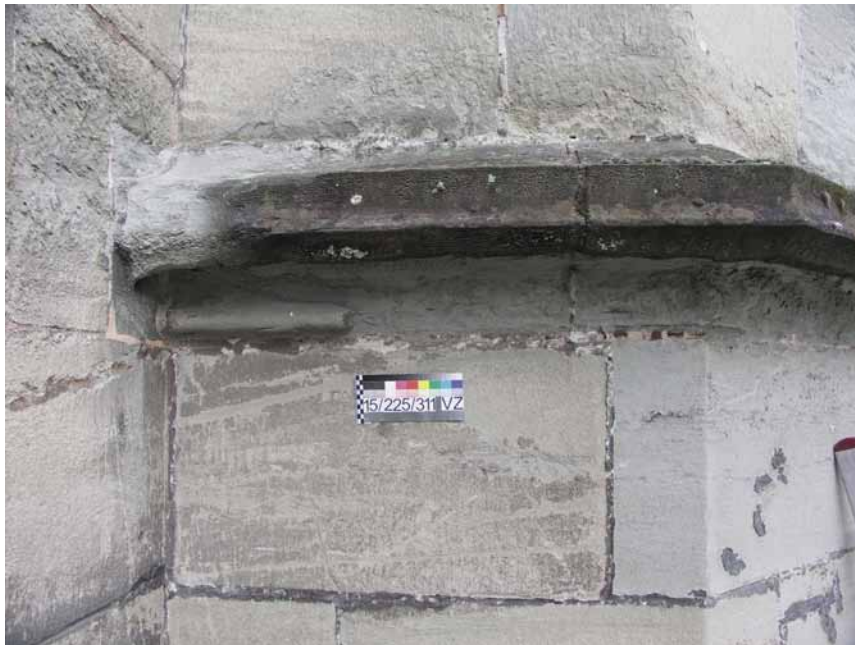
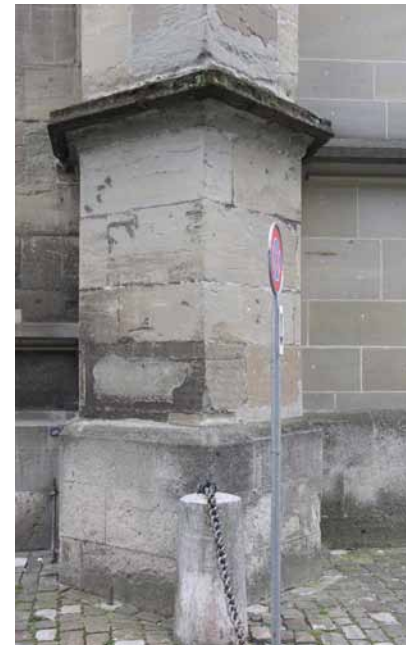
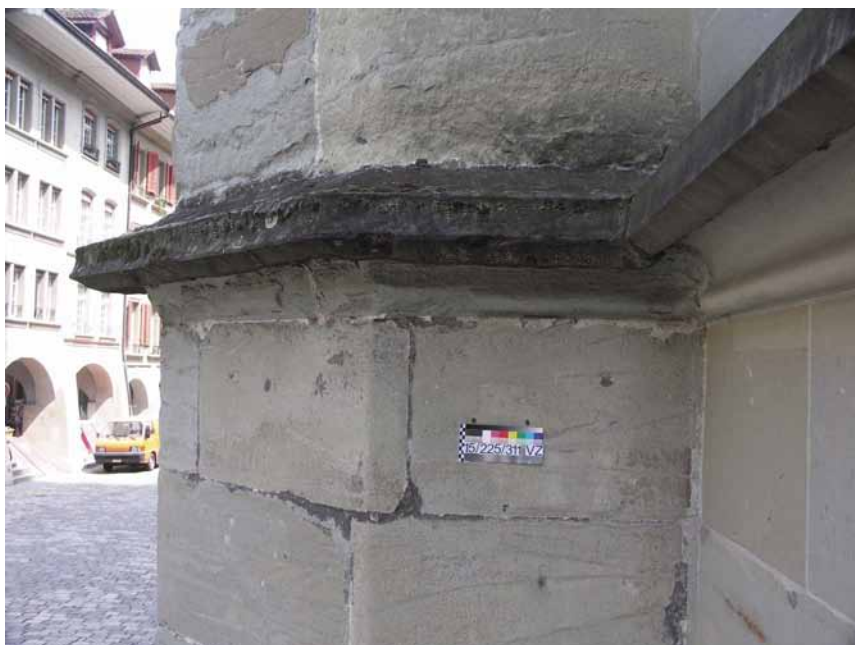
Das letzte Gesims aus dem 15. Jh.

Beim Ersatz der Kaffgesimse durch Werkstücke aus Obernkirchener Sandstein um 1900 wurde an der nordwestlichen Gebäudeecke ein einziges Originalgesims ausgelassen. Das stark verwitterte Werkstück aus Gurtensandstein lässt eine vollständige Rekonstruktion des Originalprofils zu. Dieses war offensichtlich feingliedriger und eleganter ausgeführt als die neuen Gesimse. Das Schadensbild zeigte starken Bewuchs mit Moos und Flechten, und im regengeschützten Bereich starkes Absanden und den fast vollständigen Verlust des unteren Rundstabes. Schalenbildungen an der Gesimsoberseite führen zu stehendem Wasser und starker Durchfeuchtung. Als Notmassnahme wurde das Gesims gereinigt und gefestigt.

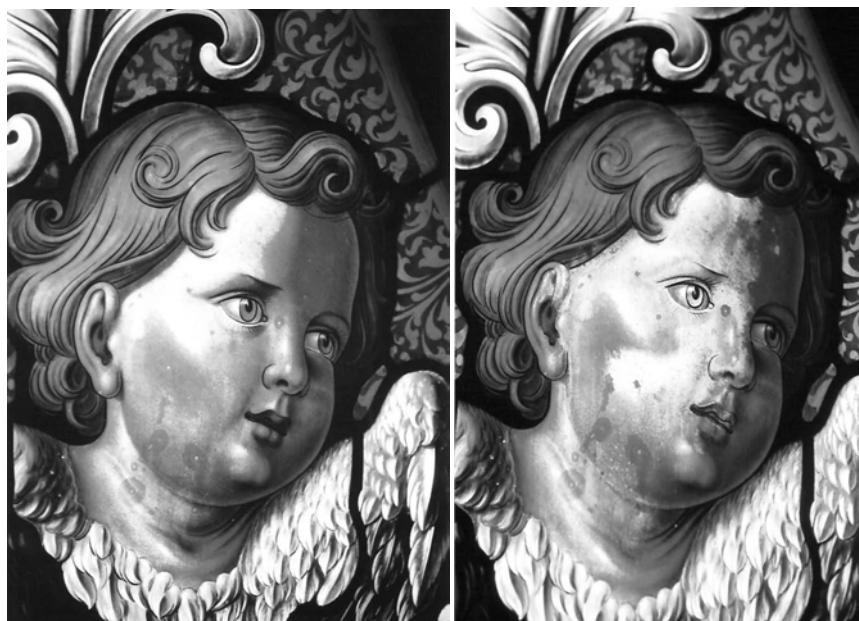
An den ungeschützten Masswerkscheiben ohne Schutzverglasung war eine markante Verschlechterung des Zustandes festzustellen: geringfügige Verstärkung von Salzausblühungen, Verluste der Schwarzlotmalerei durch Kondenswasser, starke Verschmutzung der Scheiben an der Aussenseite sowie Korrosion am Glas. Aussen liegende Bemalungen sind stark gefährdet. Dies ist u. a. bei zwei schon ursprünglich seitenverkehrt bemalten und verkehrt eingebauten Engeln im Masswerk des Dreikönigsfensters der Fall.

sII, Masswerk, 1987 (links) und 2007: Vergleiche mit den Aufnahmen von 1987 zeigen eine markante Verschlechterung des Zustands der Bemalungen. Die Ablagerungen haben stellenweise zugenommen, besonders auch die Verdunkelung der flächigen Lasuren und Modellierungen sowie die Ausbrüche dieser hochempfindlichen, angegriffenen Malschichten.

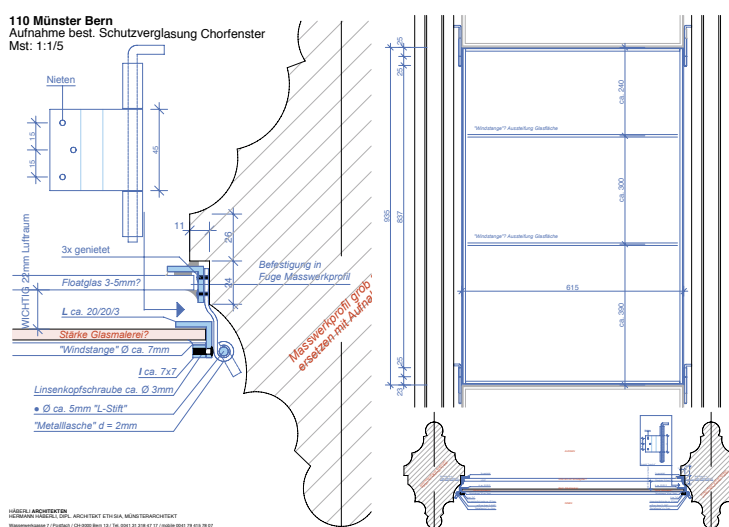
oben: Aufnahmeplan der bestehenden Schutzverglasung von 1947 (Skizze: März 2008 Münsterbauleitung Bern)  
Das bisher gut funktionierende System soll für die neuen Schutzverglasungen wieder aufgenommen und minimal verbessert werden.

*„Die Rahmen der Glasmalereifelder bestehen aus verzinkten L-Stahlprofilen mit eingeschraubten Glasleisten aus demselben Material. Die ebenfalls verzinkten Scharniere sind mit den Rahmen fest und sicher verschraubt. Das Kittbett in den Rahmen ist hart und satt. Die Rahmen zeigen keinerlei Korrosion. Sie sind raumseitig mit grauer Ölfarbe gestrichen. Die Gegenscharniere sind an L-Profilleisten im Steinfalz ebenfalls mit Schrauben sicher befestigt. Zwischen den gerahmten Glasmalereifeldern und den Steingewänden zeigen sich schmale Lichtschlitze. Sie sind auf die Scharniere zurückzuführen und tragen sehr wahrscheinlich zur guten bauphysikalischen Wirkung der Schutzverglasung bei (schwache Belüftung des Zwischenraums auf der ganzen Höhe). Die Lichtschlitze sind nur bei direktem Sonneneinfall am Morgen relativ stark bemerkbar. Bei den Schutzgläsern handelt es sich um gezogenes, leicht strukturiertes Glas. Nahezu alle Gläser sind intakt. Sie sind beidseitig verschmutzt, innen zeigen sie teilweise Laufspuren von Kondenswasser. Die Verkittungen im L-Randprofil sind ausgehärtet und zeigen feine Schwundrisse. Die Haftung ist im allgemeinen gut. Am Fuss der linken Lanzette des Achsenfensters finden sich viele Kittreste, die Verkittung der Schutzverglasung ist hier etwas schadhaft. Die Rahmenprofile im Falz sind in gutem Zustand.“*
