2. Hauptbaustelle Turmachteck

Gerüstumbau und Anpassung Infrastruktur

Oberes Achteck Nord, Nordwest, West, Südwest, Süd

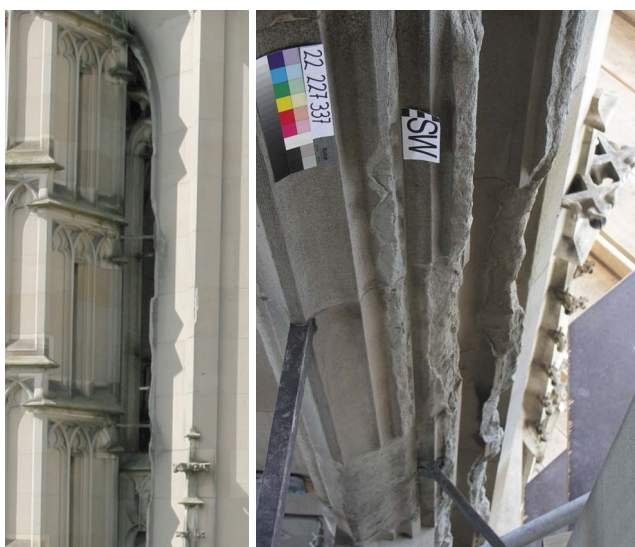
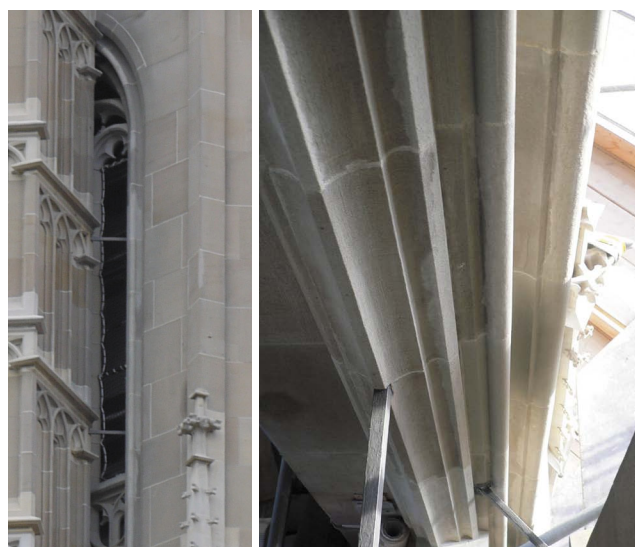
Fenstergewände Südost hinter Treppentürmchen,
links: Vorzustand 2004/2005 / rechts: Schlusszustand 2008/2009

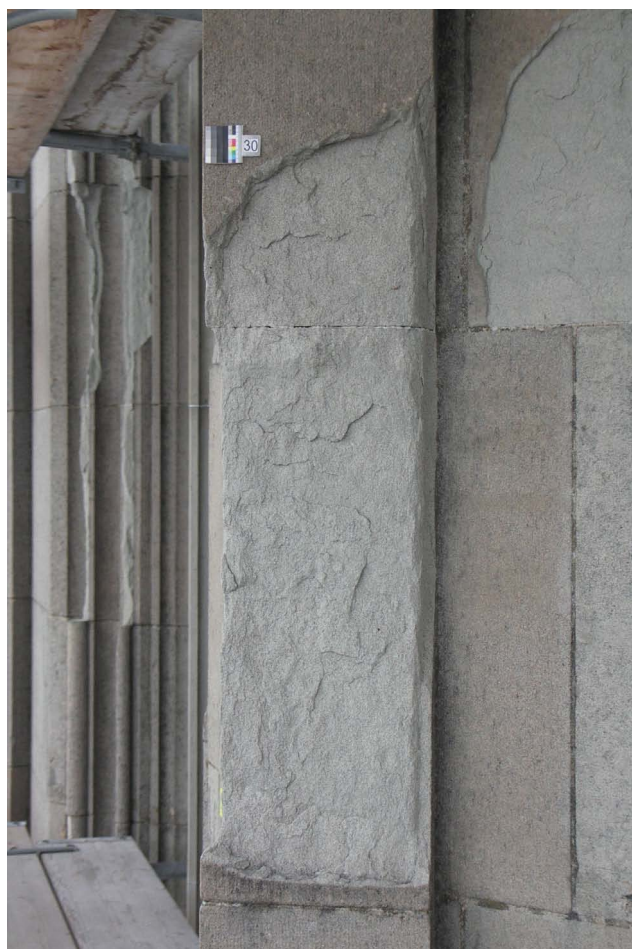
Das Schadensbild an der Westseite war aufgrund ihrer Exposition im Vergleich zur Ostseite besonders ausgeprägt. Besonders im Bereich der mit Zuger Sandstein errichteten Bauteile wurden grossflächige Fehlstellen und Schalenbildungen festgestellt.

Schalenbildungen am Zuger Sandstein, oberes Achteck West

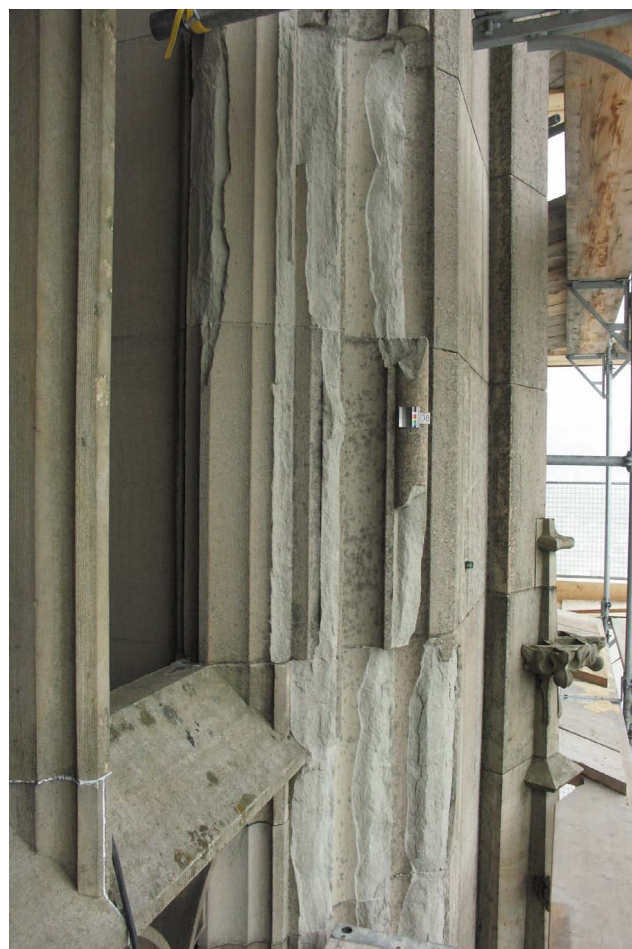
Schäden im Fenstergewände, oberes Achteck Nordwest

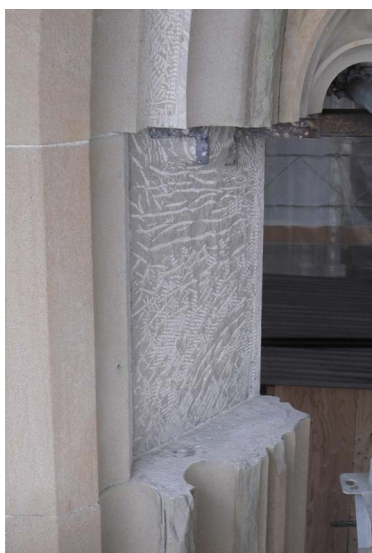
Ausspitzen oberes Achteck

Die drei neu eingerüsteten Achteckseiten Nordwest bis Südwest inklusive der beiden 17m hohen Eckfialen wurden zunächst gereinigt. Biologischer Bewuchs am Obernkirchner Sandstein wurde mit dem Hochdruckreiniger entfernt. Die Gesamtreinigung und Entfernung von Verkrustungen und Verfärbungen erfolgte mit dem Niederdruck-Sandstrahlgerät. Das nach Norden exponierte Achtel des Oktogons wurde unter gemischter Anwendung aller am Münster praktizierten Massnahmen konserviert und restauriert. Grosse Teile der Masswerkbrüstung an der Achteckgalerie sowie der aufgesetzten Fialen wurden ebenfalls miteinbezogen. Ein Teil der zum Natursteinerersatz vorgesehenen Werkstücke wurde ausgespitzt. Die neuen Werkstücke wurden vorwiegend im Winter in der Münsterbauhütte vorgefertigt.

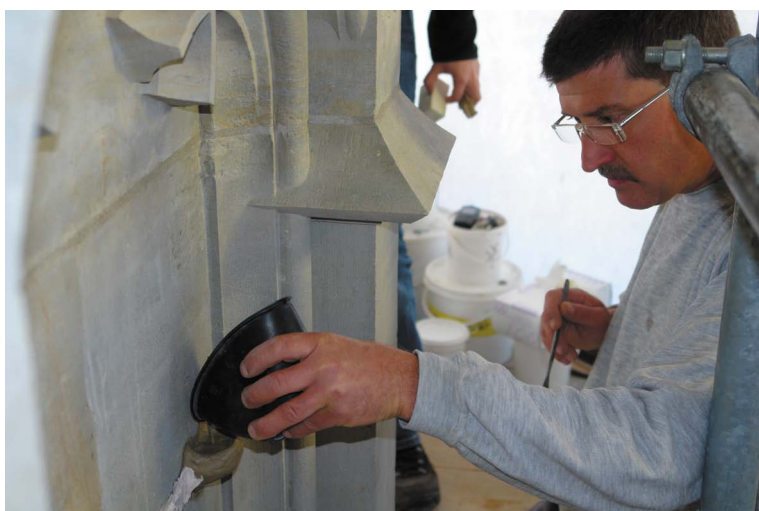
Riss- und Fugensanierung Südwestfiale

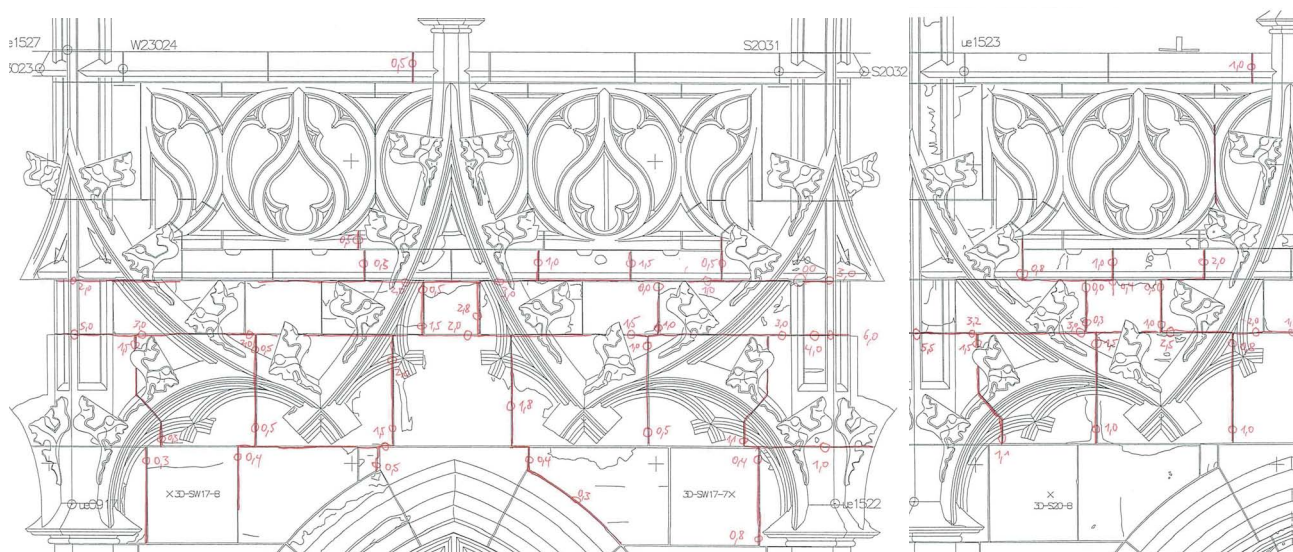
2008 konnten die von Kontrollgängen bekannten offenen Fugen am Übergang Turmachteck zum Turmhelm vom Gerüst aus genauer aufgenommen werden.

Aufnahme der Rissbreiten und -positionen am oberen Bereich des Turmachteckes durch Peter Vökle am 29.05.2008 (Rissbreitenangaben in Millimetern), links: Ansicht Südwest / rechts: Ausschnitt Ansicht West

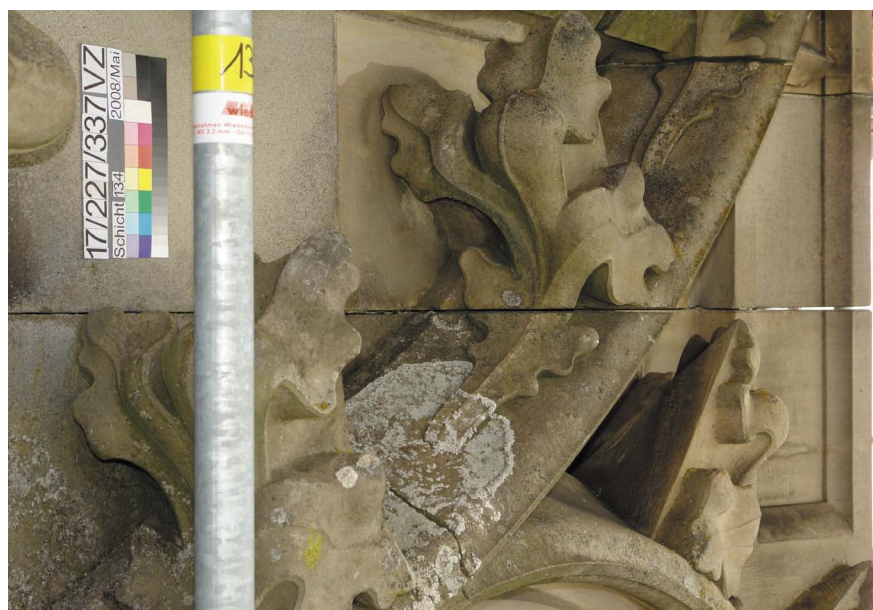
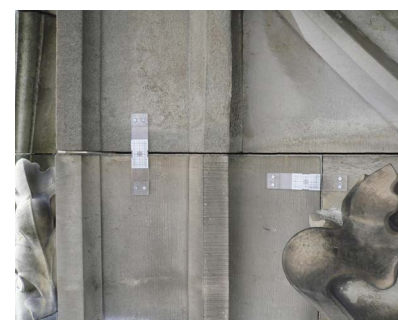
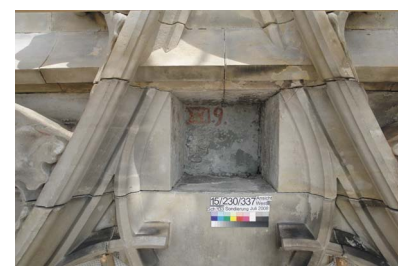
links: Risse und offene Fugen an der Südwest-Ecke des Turmachteckes / rechts oben: Zur Überwachung allfälliger Bewegungen wurden an der Südwest-Ecke Rissmarken gesetzt / rechts unten: Sondierung an der vermuteten Position des Ringankers unter der obersten Besuchergalerie

Alte Pläne und Sondierungen brachten leider keine schlüssige Erkenntnis über Dimension und Zustand eines alten Ringankers. Ein Projekt für einen zusätzlichen in der Achteckgalerie liegenden Ringanker befindet sich in Bearbeitung.

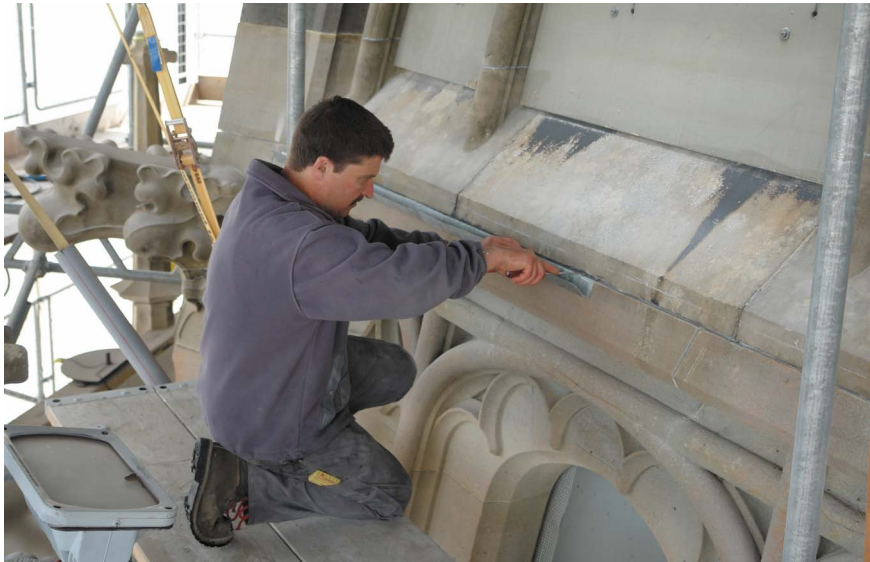
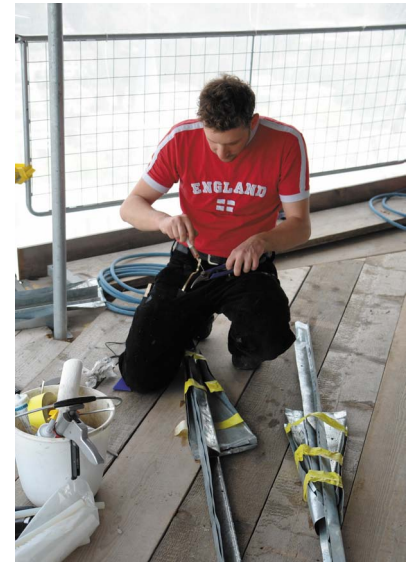
- 1 + 2 Montage von provisorischen Wasserabläufen zur Trockenlegung des stark durchfeuchteten Helmfußes vor Beginn der Festigungsmassnahmen.
 3 Kartierung Aufmörtelungen am Helmfuß Nord, Oktober 2008.
 4+5 Definitive Blechabdachung nach Abschluss der Restaurierungsarbeiten am Stein. Eine neue Rinne mit schlanken Fallrohren führt das Wasser des Turmhelms nun direkt in die Besuchergalerie.

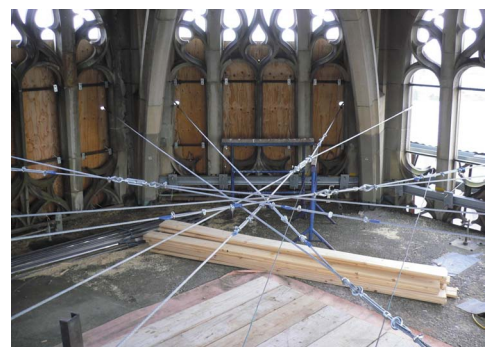
Spannseile zwischen den Helmrippen als Sicherung vor dem Abbruch der darunterliegenden Stahlbetonkappen

Im Hinblick auf den Abbruch der zu Beginn des 20. Jahrhunderts eingezogenen Betondecke über der Turmwacht wurden zur Sicherung des Helmes knapp oberhalb derselben Stahlseile eingezogen. Diese verlaufen sternförmig bzw. diagonal von Rippe zu Rippe.

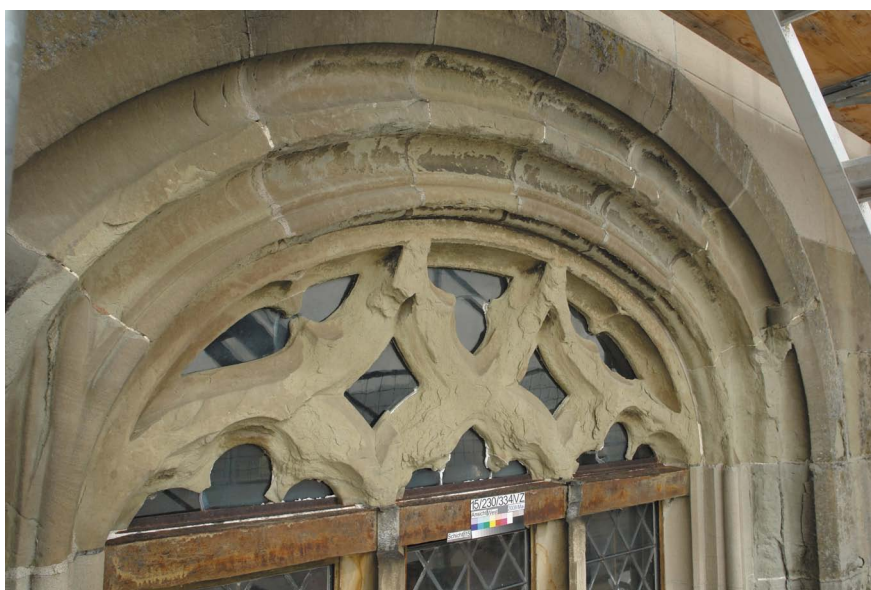
Ein ausgeprägtes Schadensbild war auch am unteren Achteck vorhanden. Betroffen sind hier vor allem Werkstücke aus Berner Sandstein, die weitgehend noch originale spät-mittelalterliche Oberflächen besitzen. Das Masswerk am westlichen Fenster des Gewölberaums hat an der Aussenseite sehr tiefe Fehlstellen, während die witterungsgeschützte Innenseite völlig intakt ist.

Zustand Fenstermasswerk Westseite aussen. Aufgrund der massiven Schäden wird hier ein Teilersatz angestrebt.

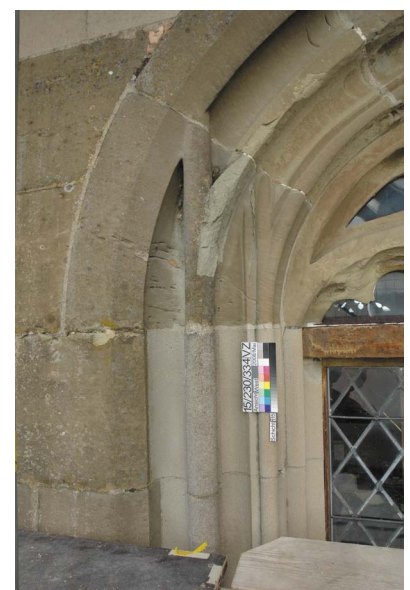
Detail des Fenstergewändes aus der Bauzeit um 1520 mit einzelnen Ersatzsteinen aus Zuger Sandstein aus dem 19. Jh.

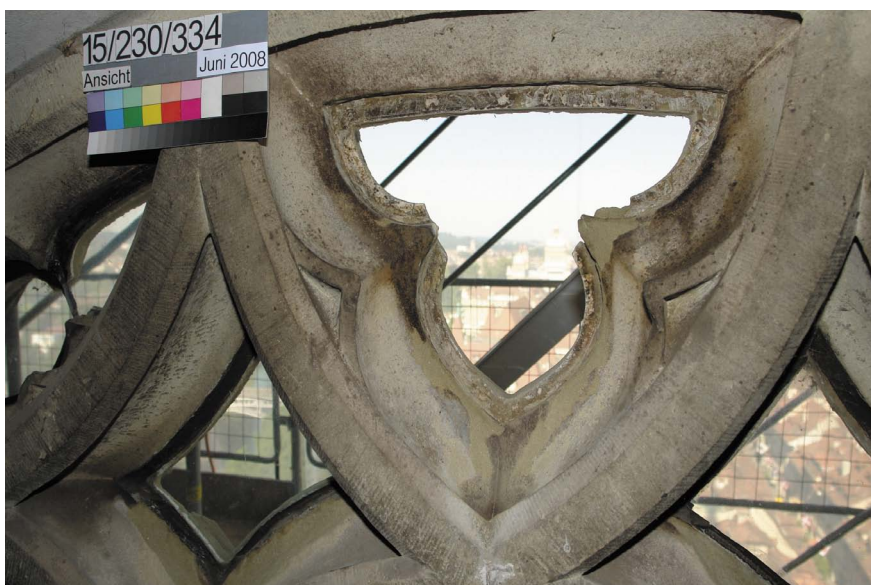
Das Fenstermasswerk an der Westseite innen ist abgesehen von Verschmutzungen völlig intakt.

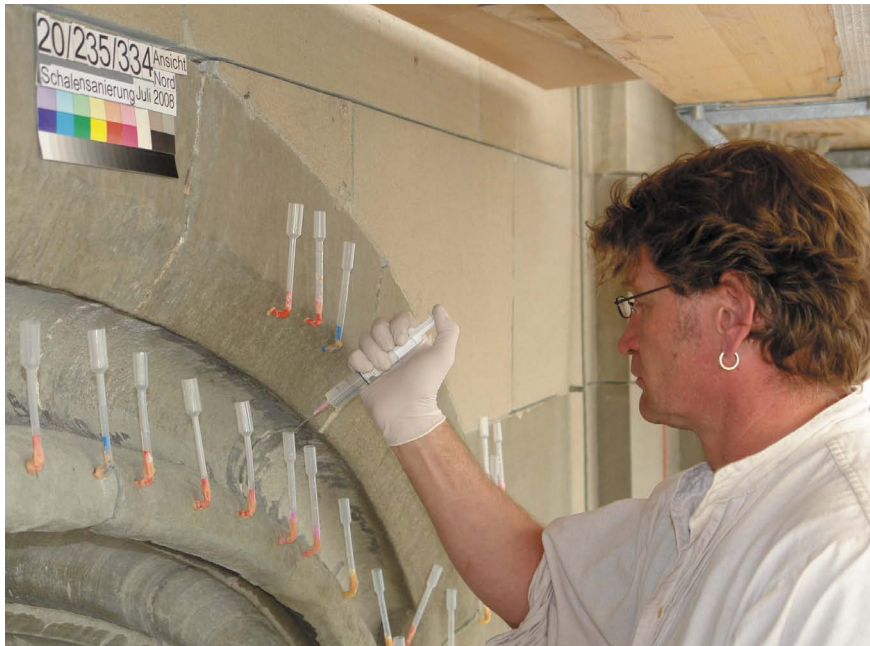
Retaurierung der Risse und Schalen am Fenstermasswerk an der Nordseite

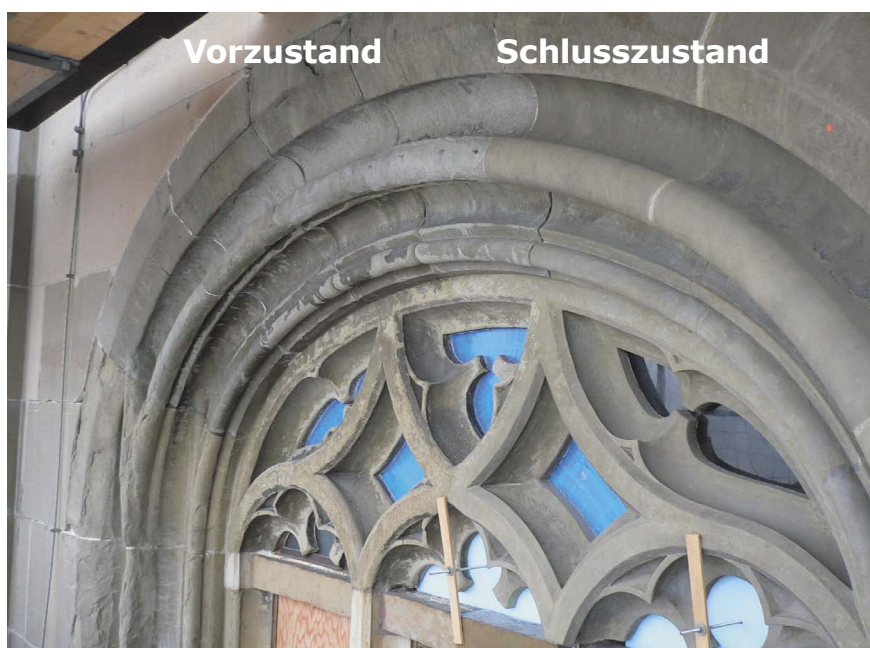
Zur Hälfte restauriertes Masswerk (Vorzeigebjekt für Tagung)
