3. Weitere Baustellen 2008

Feld 50 Süd (Diesbach-Kapelle)

Chor (Stefanus- und Christusfenster)

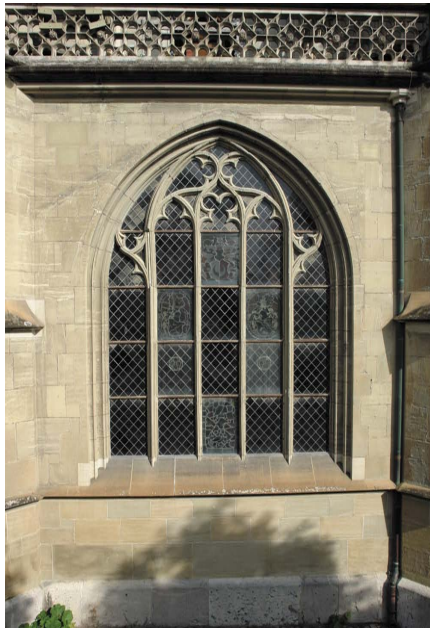
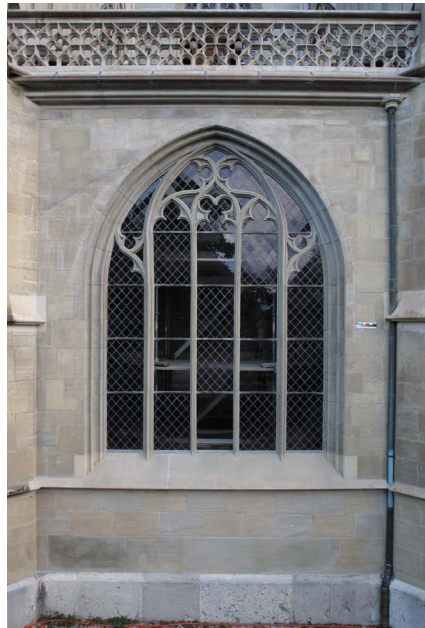
links: Aussenansicht der Diesbach-Kapelle an der Südfassade, Vorzustand vom Oktober 2007 (Foto: Urs Zumbrunn, Restaurator)

rechts: Schlusszustand nach Abschluss der Restaurierungsarbeiten 2008

Nach der bereits 2007 erfolgten Reinigung und Festigung wurde das Wandfeld 50 Süd im Berichtsjahr restauriert. Dabei wurde hauptsächlich im Bereich des Masswerkfensters und des seitlichen Pfeilers 55 und seiner Fiale aufgemörtelt und retuschiert.

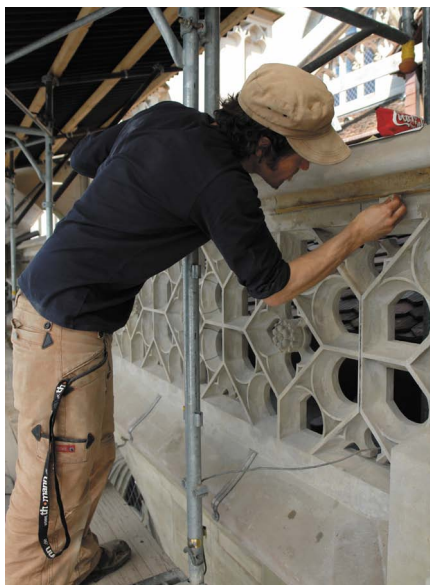
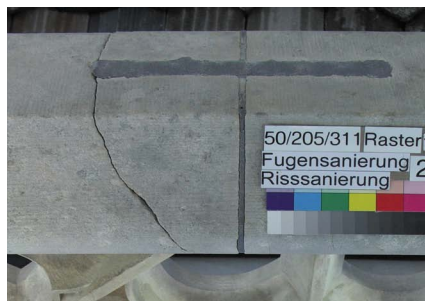
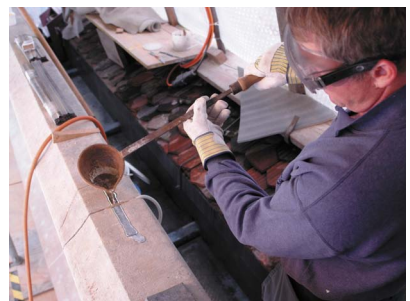
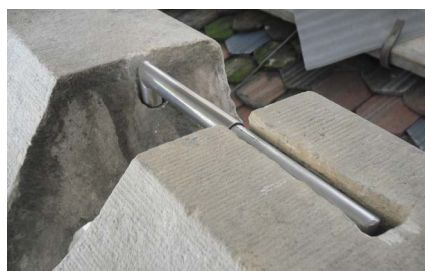
links: Aufmörteln der Brüstung / mitte oben: Vorzustand, Riss am Handlauf der Brüstung / mitte unten: Einbau der beweglichen Befestigungsklammer / oben: Einbleiben der Befestigungsklammer am Handlauf der Brüstung

Die Brüstung der Seitenschiffgalerie war im Bereich einer Kupferklammer gerissen. Da die Stelle an der Südseite auch künftig starken thermischen Belastungen ausgesetzt sein wird und entsprechend „arbeitet“, wurde die alte Kupferklammer durch eine teleskopartig bewegliche Chromstahlklammer ersetzt. Die bewegliche Fuge wurde mit Silikon verfüllt. Dabei wurde auf Erfahrungen von Peter Völkle mit ähnlichen Problemen am Ulmer Münster zurückgegriffen. Da handelsübliche Produkte nicht auf die spezielle Situation angepasst werden konnten, wurde beim Stahlbauer eine Sonderanfertigung in Auftrag gegeben.

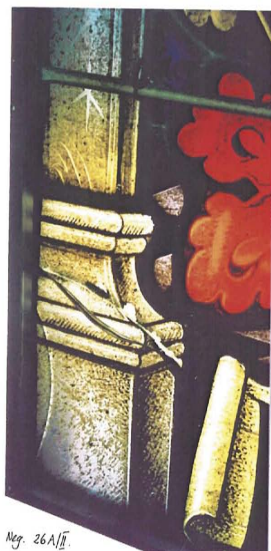
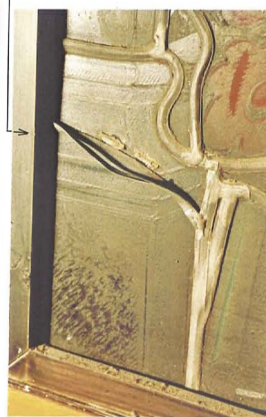
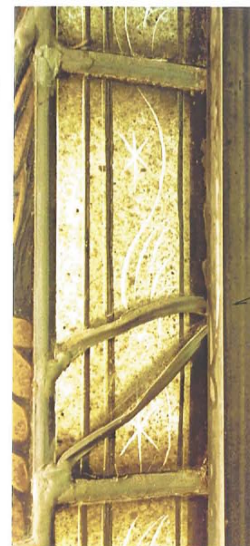
Defekte Glassteile (Glasbruch) nur mit Bleiwänden gesichert (deformiert)
Die Glasbruchstellen entstanden beim damaligen Ausbau aus dem Steinfallz (Sanierungsphase 1970-73 R.V.)
Jetzt sind die Glassteile ungesichert

Das Restaurierungsprogramm umfasste die Reinigung der Scheiben, die Sicherung von Glasbruchstellen und die Ergänzung von Randbleiprofilen. Vorhandene Doubleierungen, welche anlässlich der letzten Restaurierung von 1970-73 angebracht worden waren, wurden partiell entfernt. Aufgrund der zu erwartenden Schäden bei einem kompletten Entfernen der vollflächig aufgeklebten Gläser wurden die übrigen Doubleierungen in Absprache mit Stefan Trümpler wie bei der Restaurierung der Krauchtalkapelle 2004 belassen.

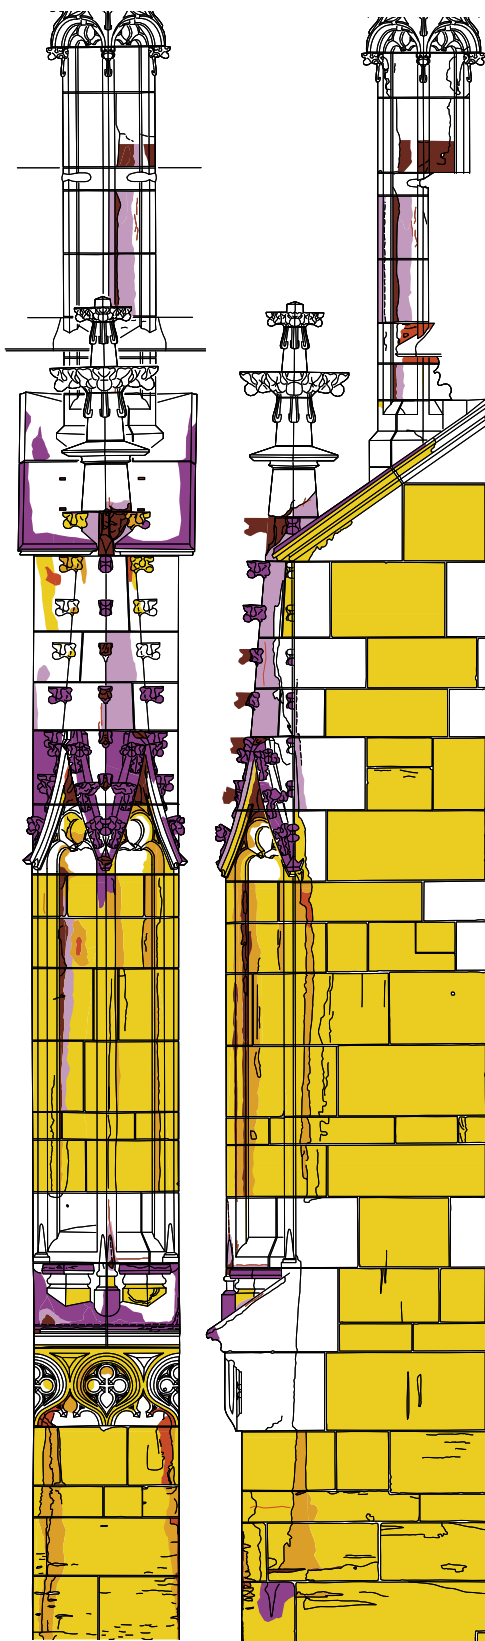
Ausschnitt aus der Schadenskartierung, Chorpfeiler 115/220/311-317 Münsterbauhütte 2008

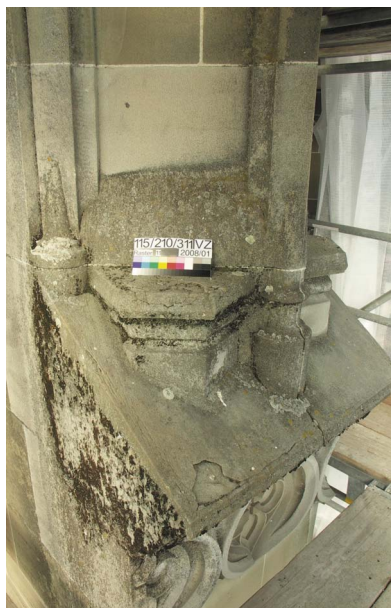
Der Zustand der Bauplastik war vor allem am Pfeiler 115 bedenklich. Die Details der Wimperge an den Vorsatzfialen zeigten ein sehr spezifisches Verwitterungsbild mit netzartigen Rissen, die sich in die Tiefe des Materials erstrecken.

Angetroffener Zustand der Konsole am Pfeiler 115

Angesichts des Schadens wurde eine Abwägung angestellt, bei welcher Fragen der Restaurierungstechnik, des Aufwandes und der Haltbarkeit einbezogen wurden. Aufgrund gesamtwirtschaftlichen Überlegungen wurde beschlossen, den Wimperg am Pfeiler 115 in Naturstein zu ersetzen, den anderen Wimperg am Pfeiler 130 zu restaurieren.

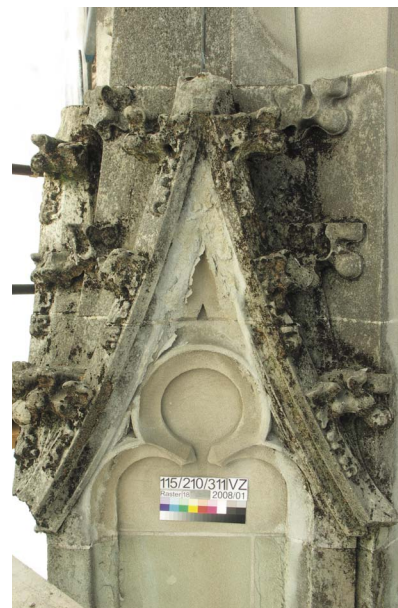
Angetroffener Zustand des Wimperges am Pfeiler 115

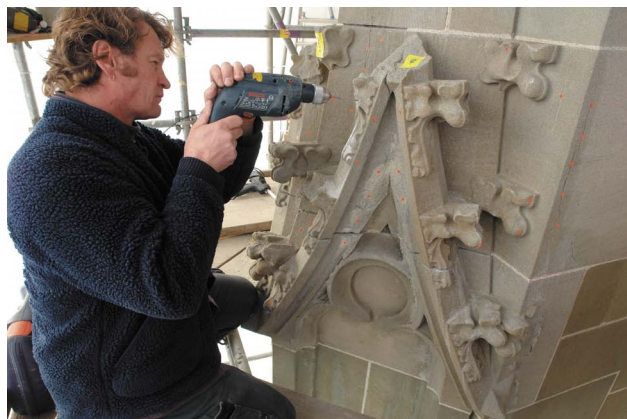
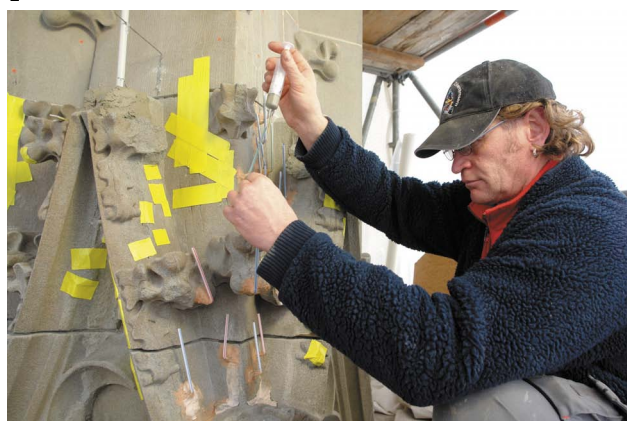
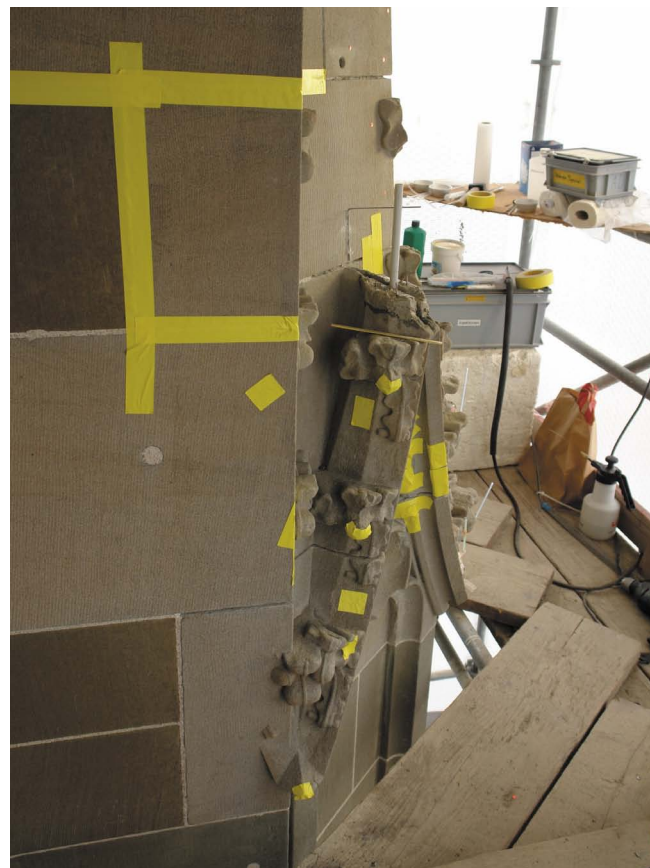
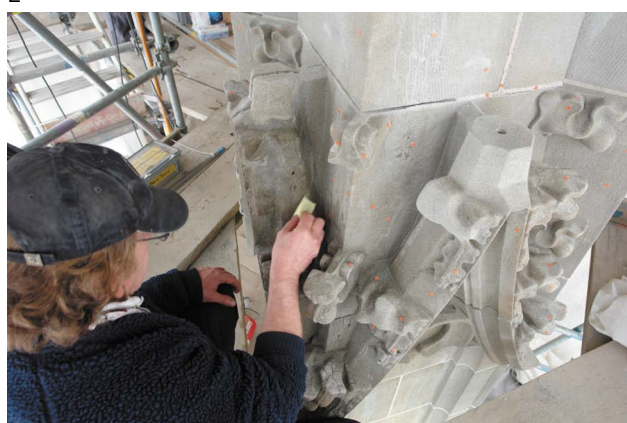
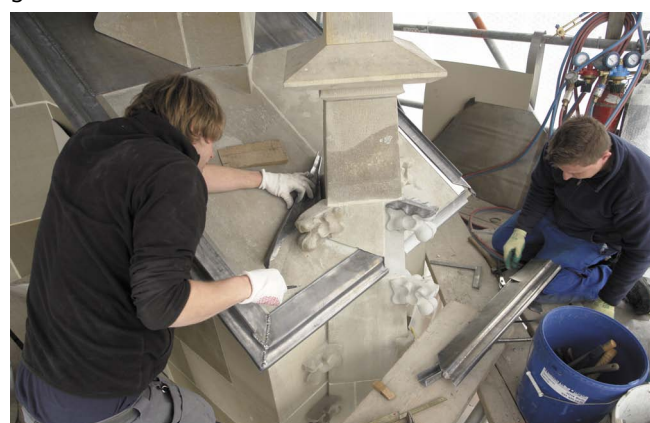
Der gleichartige Wimberg am Pfeiler 130 konnte aufgrund seines besseren Zustandes erhalten werden. Der Bauteil wurde an Ort mit viel Fingerspitzengefühl und Initiative des Baustellenverantwortlichen restauriert.

1 Bohren von Injektions- und Armierungslöchern / 2 Injektion von Harz und Mikrozetement zum Schliessen von Rissen und Schalen / 3 Wimberg nach der Steinfestigung / 4 Aufmörteln von Fehlstellen / 5 Verbesserung der Wasserführung durch Anbringen von Abweisblechen an der Abdachung über dem Wimberg

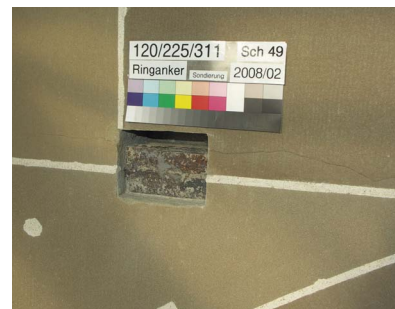
Auf Höhe der ersten Lagerfuge über den Chorfensterscheiteln hatte Werkmeister Niklaus Hebler um 1777 einen Anker aus zwei hochkant stehenden, geschmiedeten Eisenbändern von je ca. 60x25mm eingebaut. An allen Abschnitten der drei Chorachtel war auf Höhe dieses Ankers deutlich ein horizontaler Riss sichtbar. Nachdem der Anker bereits an der Nordwestseite unter einer abgeplatzten Stelle hervor getreten war, wurde sein Zustand nun in einem zusätzlichen Freilegungsfenster an der Südostseite überprüft. Als Ursache für die Rissbilder wird eine übermässige thermische Belastung des Ringankers vermutet, welcher infolge mehrmaligen steinmetzmässigen Zurückarbeitens der Steinoberflächen eine viel zu geringe Überdeckung aufweist. Massive Rostsprengungen konnten mittels Sondierungen glücklicherweise als Hauptschadensquelle ausgeschlossen werden.

links: Schadenskartierung Christusfenster (vorwiegend absandende Oberflächen), mit Position der Sondierung über dem Fensterscheitel zur Freilegung des Ringankers von 1777 (unten, rechts).

Die Wandfläche wurde wegen der starken Absandungen ganzflächig, jedoch sehr zurückhaltend, gefestigt. Das Masswerk der Galeriebrüstung wurde aufgemörtelt und die Fugen wurden, wo nötig, saniert. Die Arbeiten werden 2009 fertig gestellt.

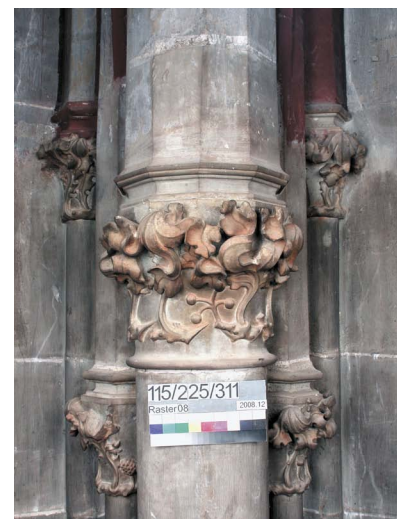
An den hervorragenden Kapitellgruppen am Chorgewölbeansatz wurden rote Fassungsreste festgestellt. Wie Restaurator Urs Zumbrunn anlässlich seiner Untersuchung fest hielt, stammen diese nicht wie ursprünglich vermutet aus der Bauzeit. Die rötlichbraune Fassung der Fenstermasswerke stammt von 1908, also aus der letzten Bauphase, in der die Masswerke ersetzt und die Fenster restauriert worden waren. (Foto: Urs Zumbrunn)
