## 2. Hauptbaustelle Turm

### 2.1 Restaurierung / Konservierung oberes Achteck

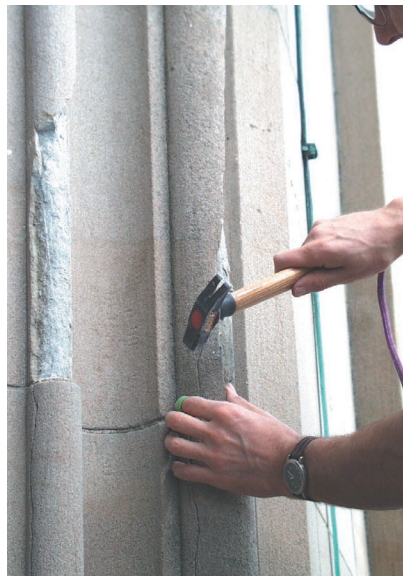
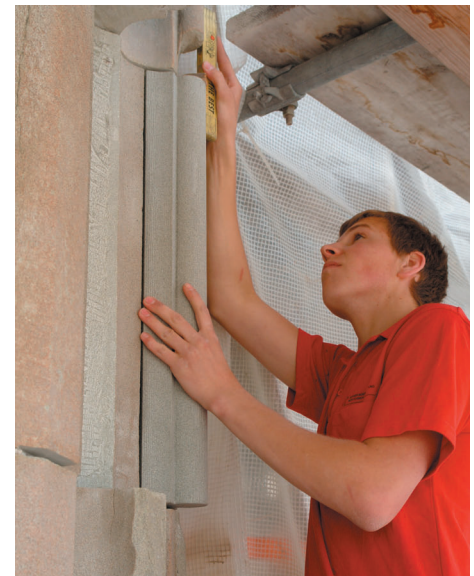
Notabbrüche 2000: Absturzgefährdete Schalen wurden mangels damals bekannter Sanierungstechniken aus Sicherheitsgründen abgeschlagen und zurückgearbeitet.

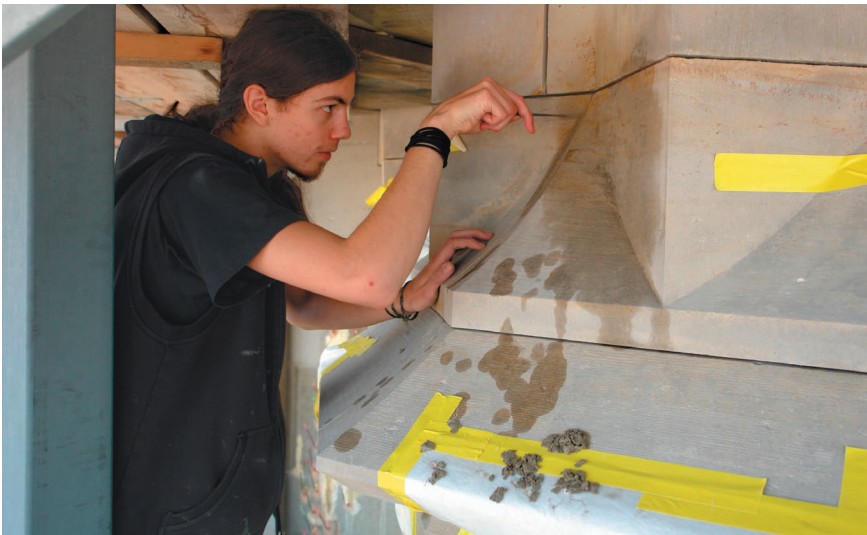
Die beiden grossen Fialen bestehen komplett aus Obernkirchener Sandstein. Sie wurden in gut erhaltenem Zustand vorgefunden. An der Südostseite waren Verwitterungserscheinungen festzustellen, welche am Münster beim Obernkirchener Sandstein oft an dieser dem Wind abgewandten Himmelsrichtung anzutreffen sind. Das Schadensbild zeigte Reliefbildungen und ausgewaschene Oberflächen bis zu 4 cm Tiefe. Die Ursachen dieser Schadensbilder werden durch CSC Fribourg untersucht. Ähnliche Schadensbilder sind auch an anderen Bauteilen vorhanden und werden weiter beobachtet. Aufgrund der in den betroffenen Bereichen nachweisbaren Salze wird vermutet, dass die Schäden von früher verwendeten Konservierungsmitteln herrühren.

Die Fugen der Fialen des oberen Achtecks waren beim Bau in den 1890er Jahren mit einem sehr harten Zementmörtel geschlossen worden. Diese Fugen waren zu ca. 80% stark beschädigt. Der Fugenverschlussmörtel war abgerissen und teilweise herausgefallen. Das Schliessen dieser Fugen verursachte einen grossen Teil des Arbeitsaufwandes.

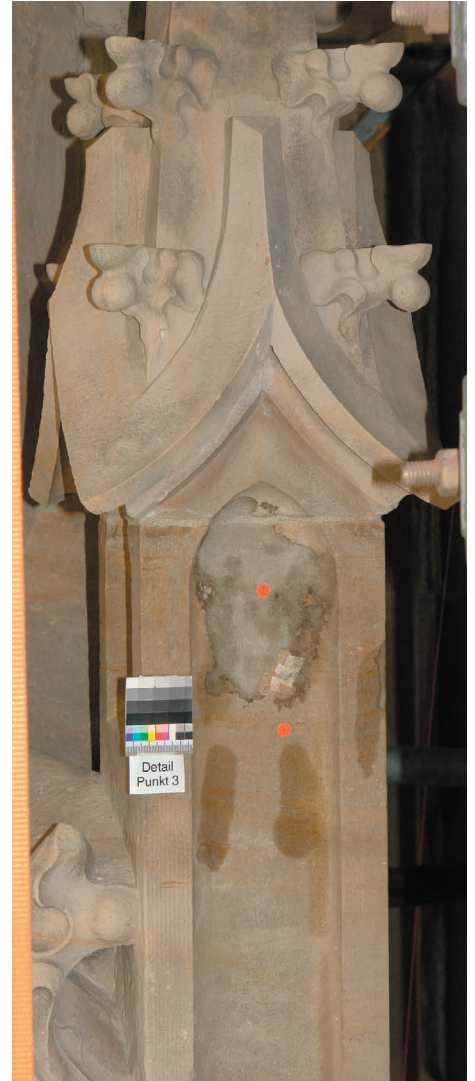
Schlecht haftender und sich kurz nach der Fertigstellung im Sommer 2009 verfärbender Mörtelflick an der Südwest-Fiale. Als Ursache werden eventuelle in der Bauzeit verwendete Oberflächenbehandlungen vermutet.

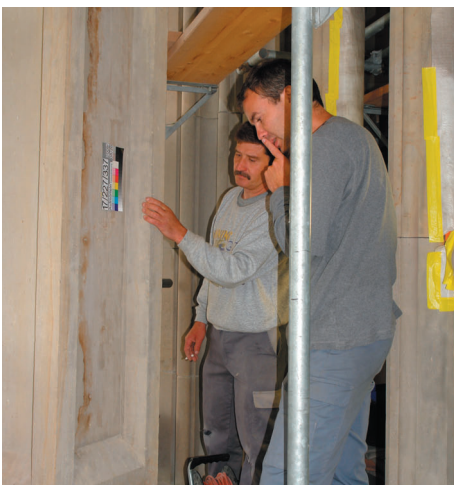
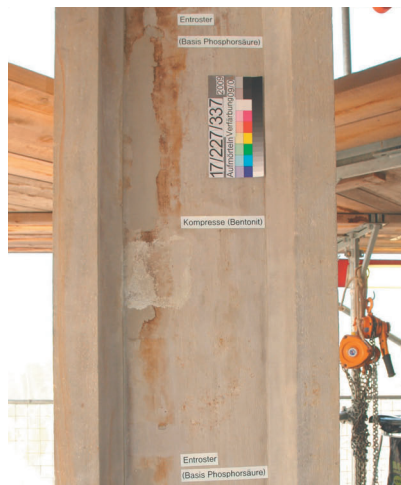
links: Begutachtung von braunen Verfärbungen, welche im Zuge der Restaurierungsarbeiten bei Aufmörtelungen an der Eckfiale Südwest aufgetreten sind. Vermutlich wurden im Stein vorhandene Metalloxide reaktiviert und an die Oberfläche gebracht. Zur oberflächlichen Entfernung der Verfärbungen wurden Versuche mit verschiedenen konventionellen und unkonventionellen Methoden gemacht (rechts).

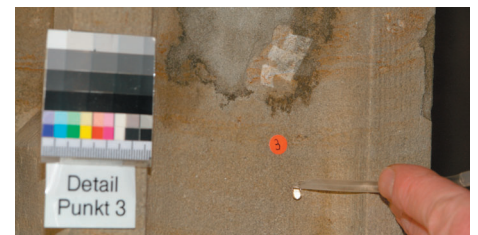
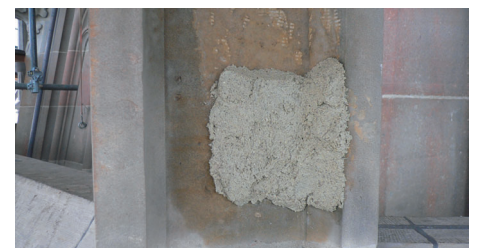
Im Obernkirchener Sandstein noch vorhandene Rückstände von unbekanntem früheren Konservierungsmitteln erschweren die Restaurierung. Oben: hydrophobe Oberfläche, unten: Versuch zur Entsalzung mittels Kompressen.

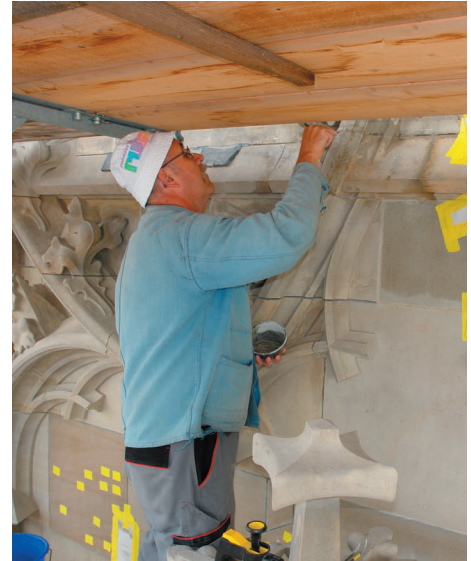
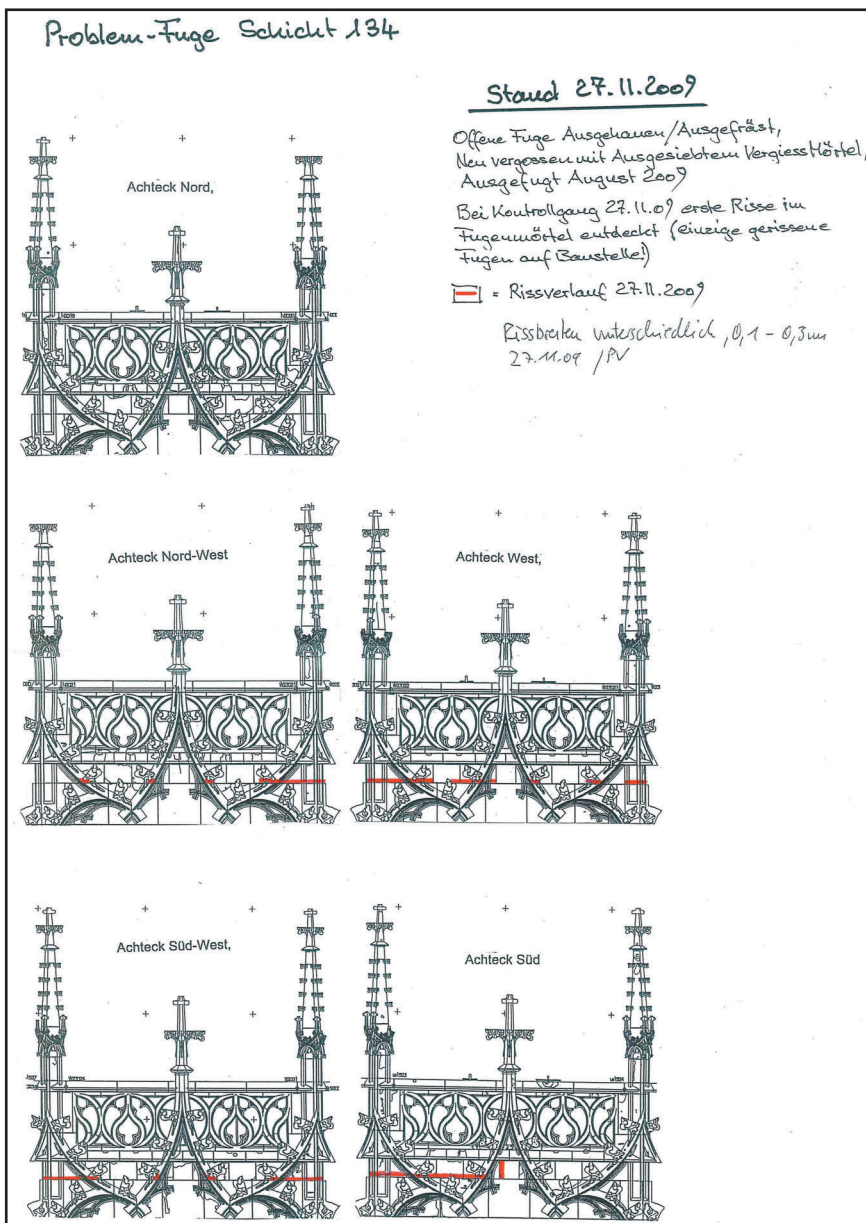
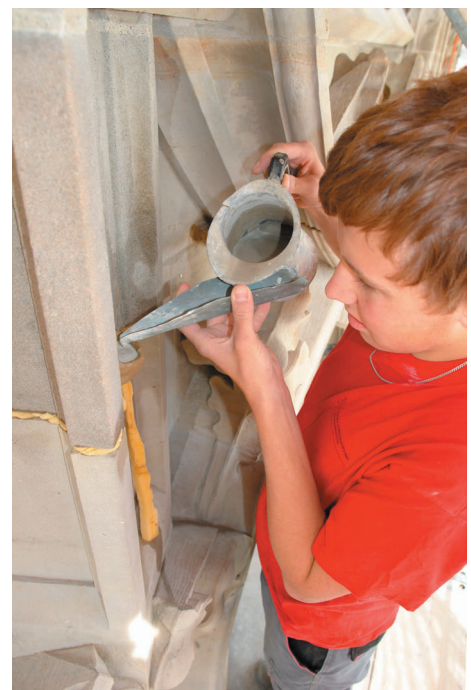
Bereits im letzten Tätigkeitsbericht ist auf die offenen horizontalen Fugen im Bereich unterhalb der Achteckgalerie hingewiesen worden. Im Zug der Arbeiten wurden diese mit einem dünnflüssigen Mörtel ausgegossen. Die Risse werden weiterhin über Rissmonitore beobachtet. Zusätzlich wird 2010 in Absprache mit dem Bauingenieur am Helmfuss präventiv ein aussen aufliegender Ringanker angebracht. Dieser soll die auftretenden Schubkräfte am Übergang vom Helm zum Turmachteck aufnehmen. Die neue Konstruktion ist auch später jederzeit gut zugänglich und kann bei regelmässigen Kontrollen überwacht werden.

oben: Ausfugen unter der Brüstung.  
mitte: Vergiessen der offenen Fugen  
bei Schicht 134.

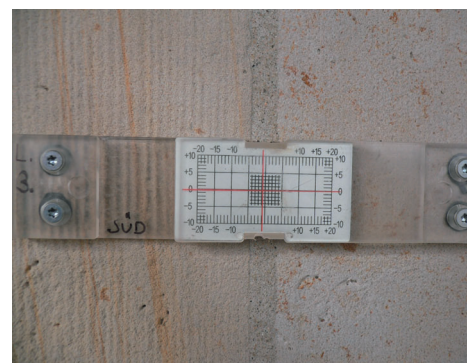
Rissprotokoll der sich immer noch bewegenden Fugen am Übergang vom Helm zum Turmachteck, Stand 27.11.2009 nach dem erneuten Aufreissen der im August 2009 sanierten Fugen.

An den heiklen Bereichen wurden Rissmarken gesetzt, welche systematisch kontrolliert werden.

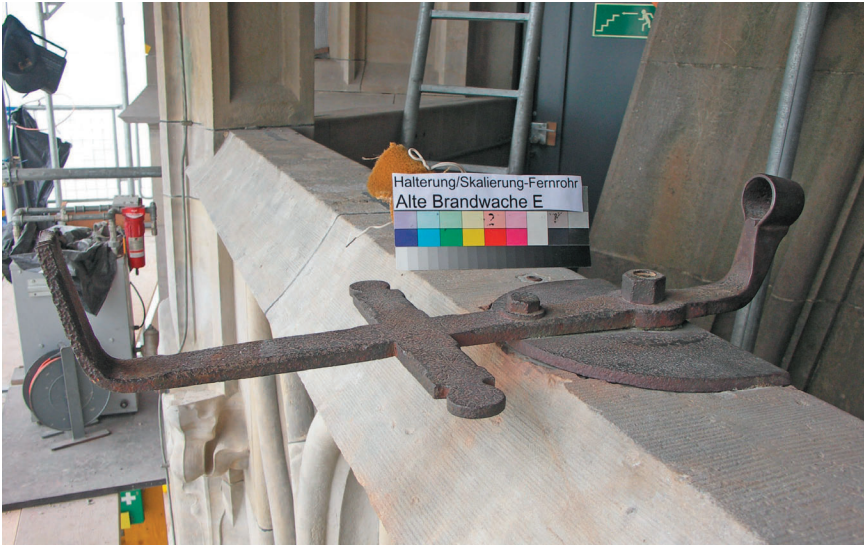
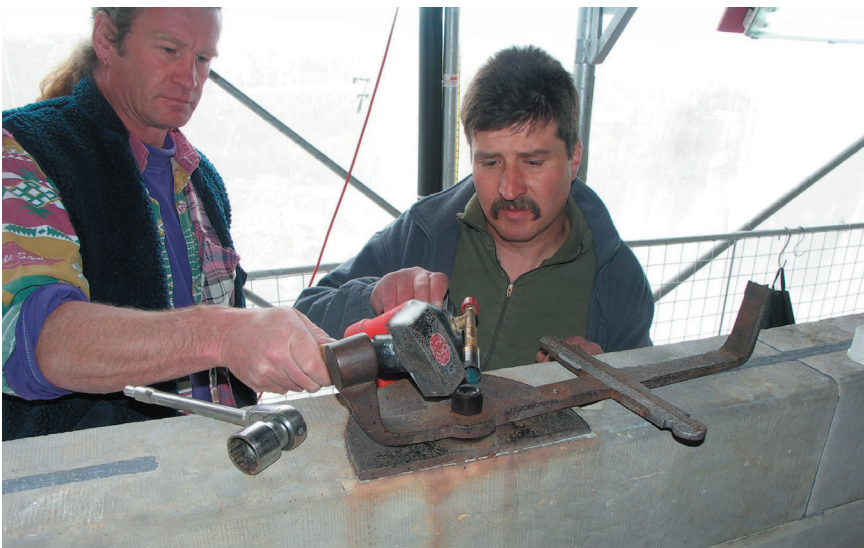
An den Achteckbrüstungen sind eiserne, stark angerostete Platten mit feinen Ziselierungen vorhanden, über deren Zweck wir heute nicht mehr genau Bescheid wissen. Es wird vermutet, dass sie der einstigen Brandwache beim Einpeilen von Brandherden gedient hatten.

links oben: Vorzustand der alten Brandmeldevorrichtung auf den Galeriebrüstungen am Turmachteck.

links unten: Sorgfältiges Ausbauen der verrosteten Skalierungen.

unten: Ein Reinigungsversuch mit dem Sandstrahlgerät brachte die feinen Ziselierungen wieder zur Geltung, war jedoch zu wenig substanzschonend. Stattdessen wurden die Metallplatten mit heissem Öl eingelassen.
