### 3. Chorbereich, 1. Etappe 2008-2009

#### 3.1 Abschluss der Fassadenrestaurierung

Ein Grossteil der Arbeiten an der Baustelle am südöstlichen Abschnitt des Chorschlusses im Bereich des Stefanus- und des Christusfensters (110-130/225/311-317) war bereits 2008 geleistet worden. Im Berichtsjahr konnten die Massnahmen abgeschlossen werden.

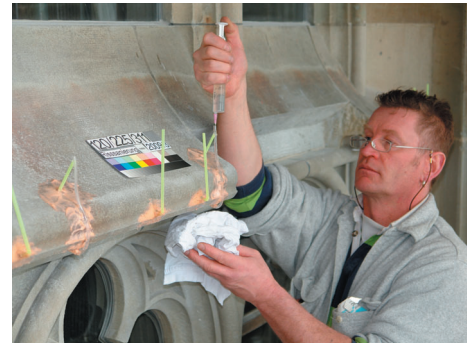
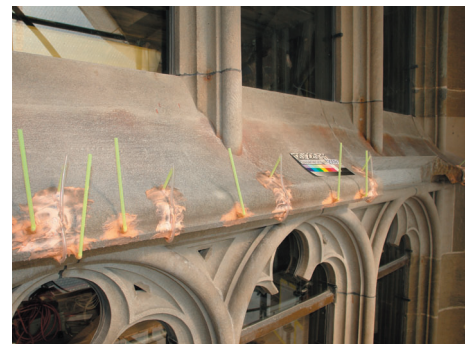
Grösserer Aufwand wurde an den Masswerkbrücken zwischen den oberen und unteren Fensterhälften betrieben, wo umfangreiche Rissanierungen erforderlich waren. Dabei wurden aufgrund der weit fortgeschrittenen Schäden auch zwei Vierungen eingesetzt.

Retten was zu retten ist: Wo immer möglich werden die Masswerkbrücken in den Chorfenstern mittels Rissanierung und Stabilisierung von Schalen konserviert.

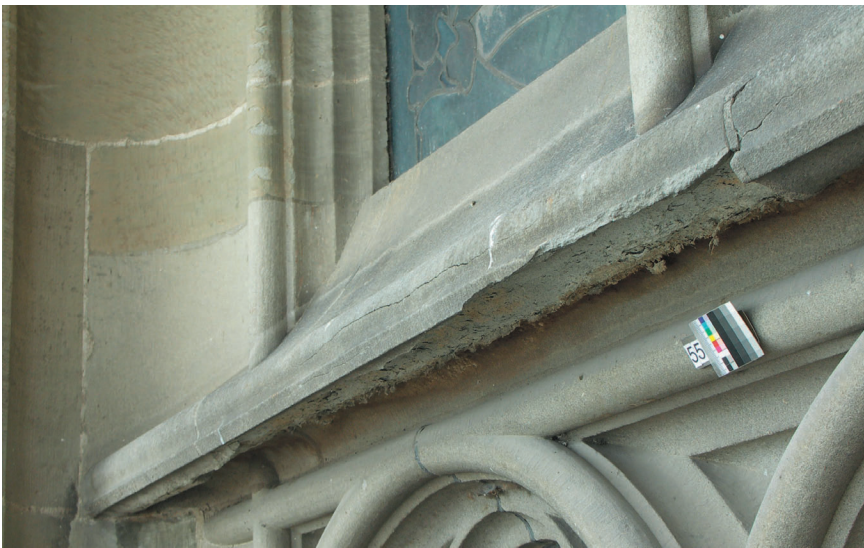
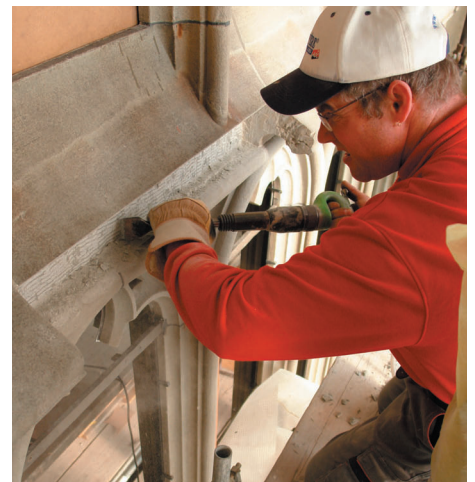
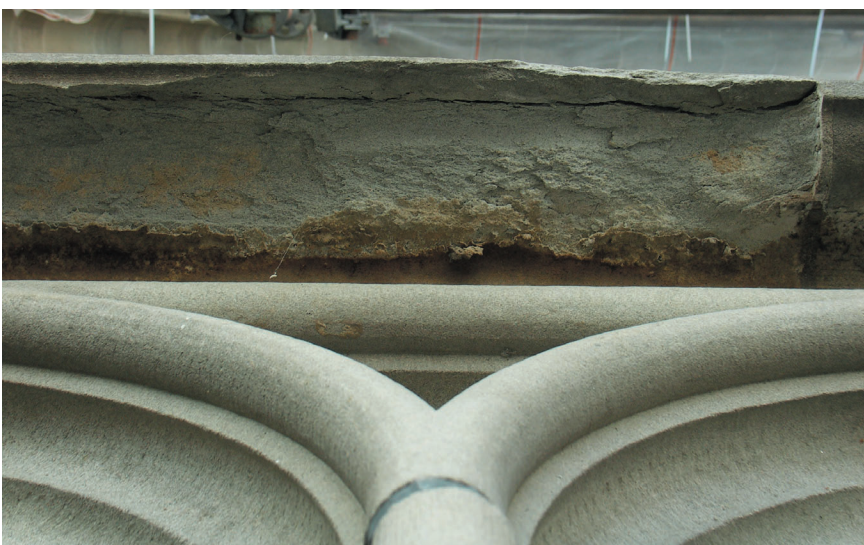
oben: Schadensbild bei den Masswerkbrücken (Fensterbänken) am Christusfenster. Die Bauteile weisen starke Rissbildungen und vor allem auf der Unterseite sehr instabile Oberflächen auf.

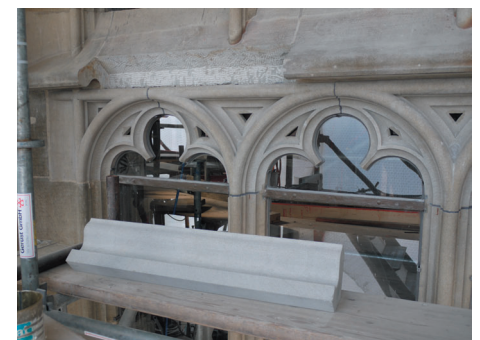
In Bereichen, in denen die Schäden bereits zu weit fortgeschritten sind, wird auf traditionellen Steinersatz zurückgegriffen.

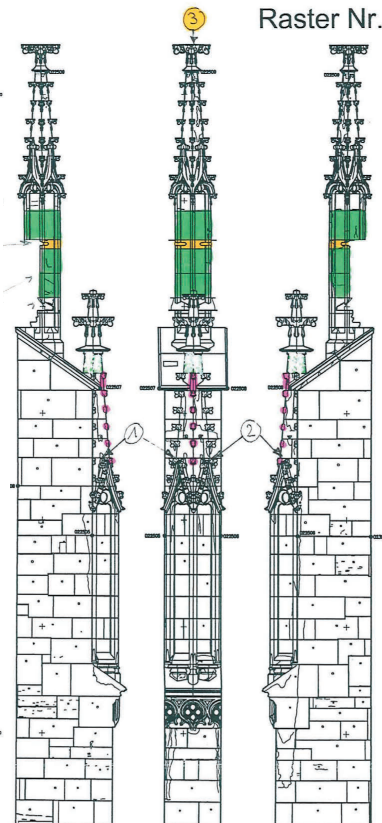
Übersichtsplan des erfolgten Steinersatzes am Pfeiler 130 Ost, rot markiert die angesetzten Krabbenvierungen (Lesbarkeit der Kanten des Fialenriesens):

② = fehlende Kränze  
 Neu gehauen und versetzt (Obernkirchner Zugsandstein)

③ = fehlender Kranz neu gehauen und 1/2 verbleibt in MBH (Obernkirchner)

① = Bestehender Kranz in MBH restauriert und versetzt

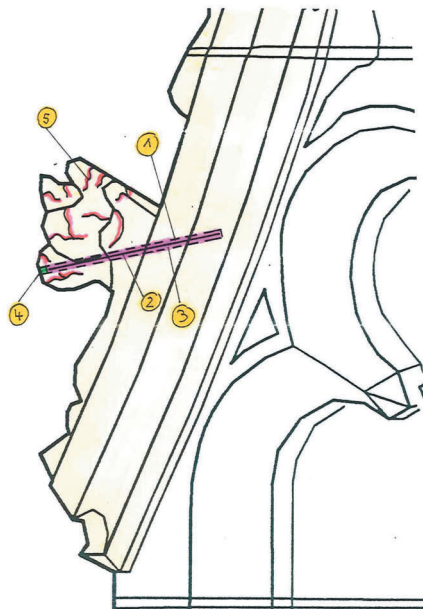
Baustelle Chor Aussen, Pfeiler 130, Wipperf

Armierung Krabben (Beispiel):

- ① = Bohrloch Ø 4mm, Länge ca 30cm
- ② = Chromstahl Gewindestab V4A 3mm Ø
- ③ = Microcement
- ④ = Zugerwörtel
- ⑤ = Risse von unterschiedlicher Tiefe

- Ausbohren mit Spezialbohrer ohne Schlag
- Ausspülen von Bohrloch mit Wasser
- Injektion MicroCement mit Verflüssiger
- Erneut Ausbohren und Anbohren
- Versetzen Gewindestab mit MicroCement ohne Verflüssiger
- Bohrloch Öffnung Auswörteln mit Zuger Deckwörtel

Dieses Vorgehen wurde bei sämtlichen Armierungen am Wipperf angewandt.

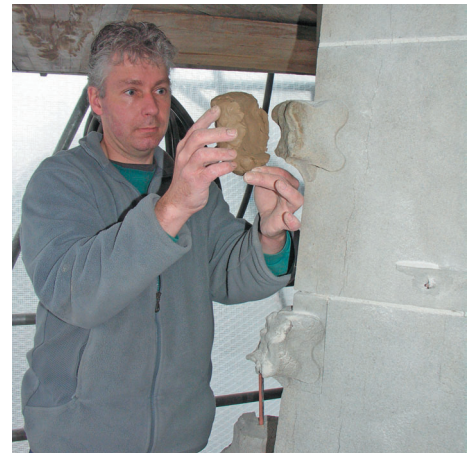
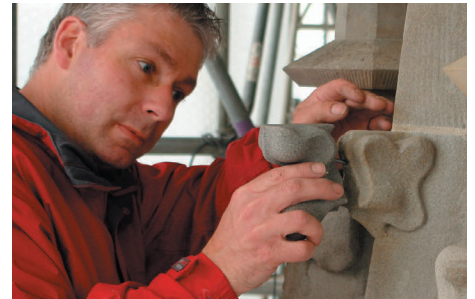
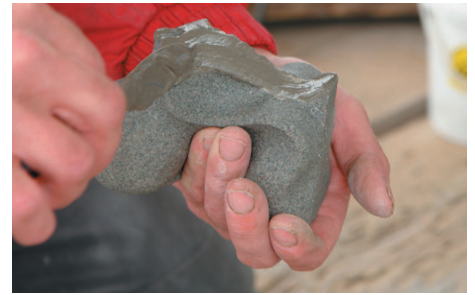
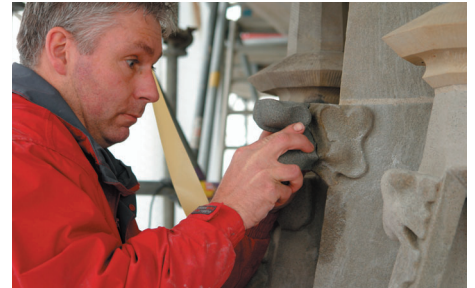
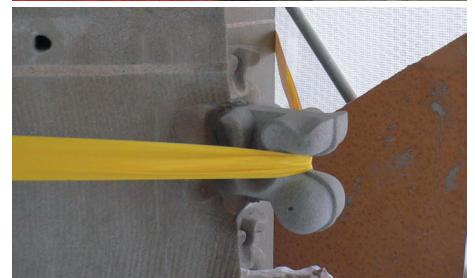
oben: Abnehmen der Form an der Bruchkante mit Lehm / Überprüfen der fertig gehauenen Vierung an Ort / Ankleben des fertig erstellten Bauteils / Sicherung bis zur vollständigen Aushärtung des Mörtels.

links: Die neuen Krabben werden mechanisch mit Dübeln gesichert und mit einem sehr feinen mineralischen Mörtel geklebt, der überwiegend aus Bindemittel besteht. Somit kann ein einheitliches Gesamtbild des Choräusseren wieder hergestellt werden.

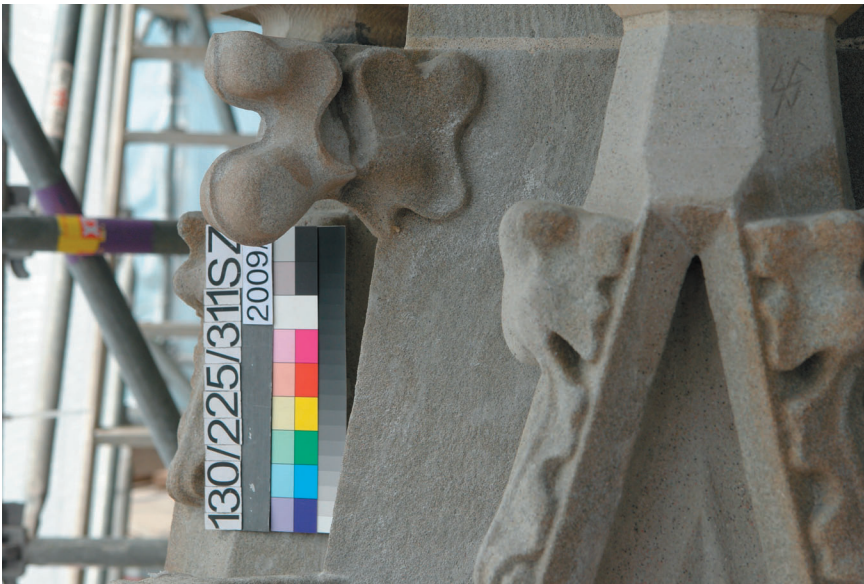
Minimum-Maximum: links im Bild eine mit Naturstein ersetzte Krabbe, rechts im Bild Krabben, bei welchen nur die Oberfläche mittels Mörtelanböschung geschlossen wurde.

An auch von unten gut sichtbaren Ecken/Kanten wurde aufgrund der Lesbarkeit mit der Wiederherstellung weiter gegangen als innerhalb der Wimperge.

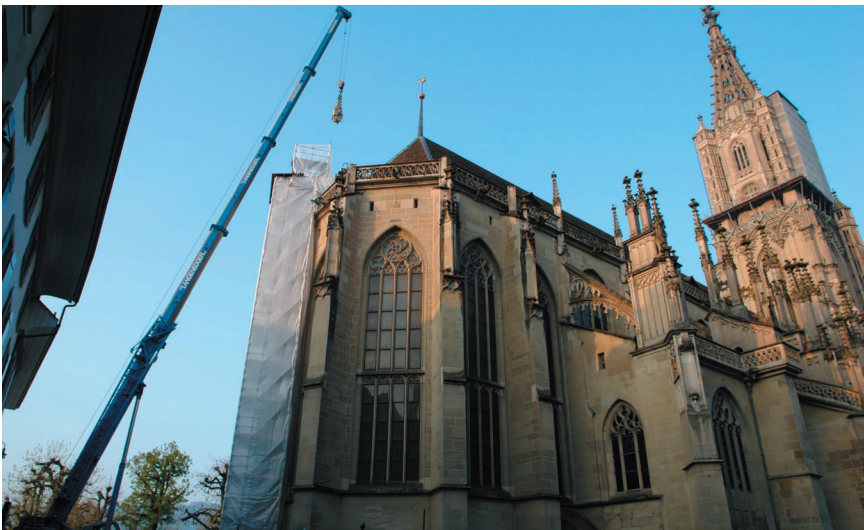
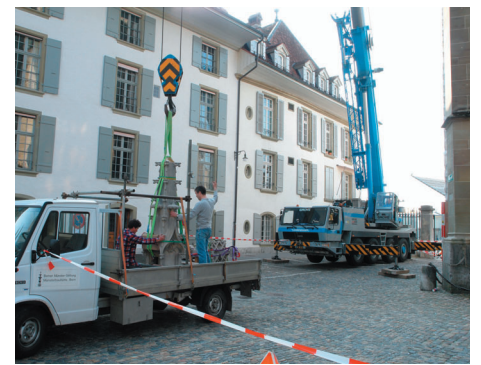
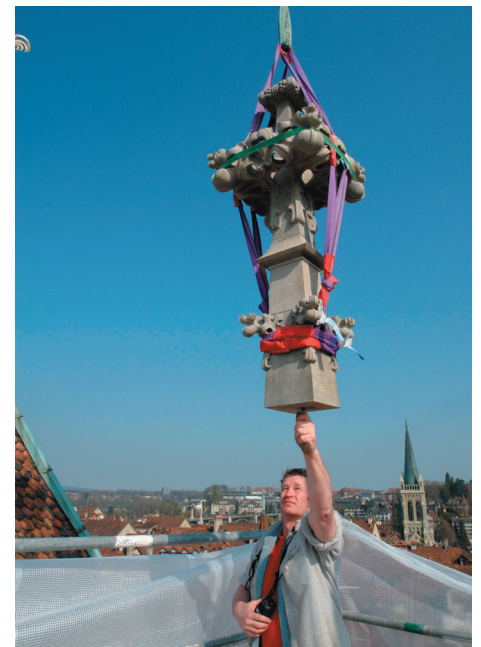
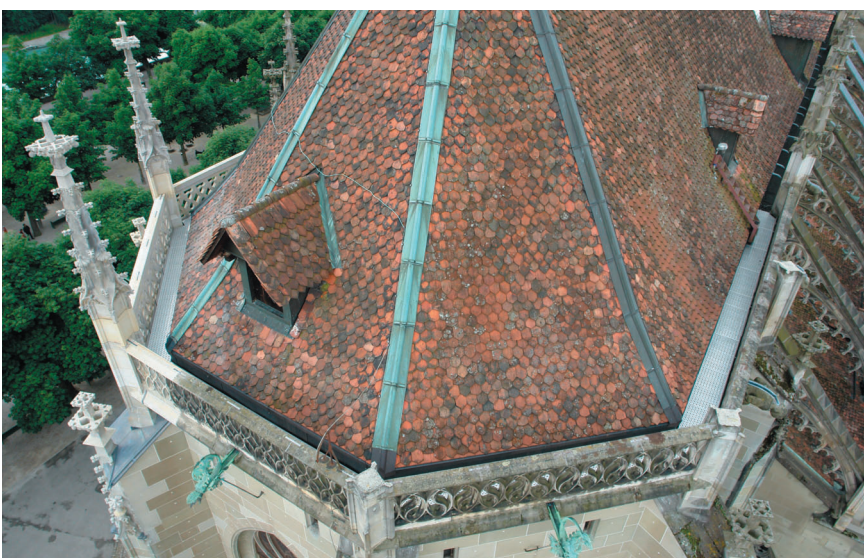
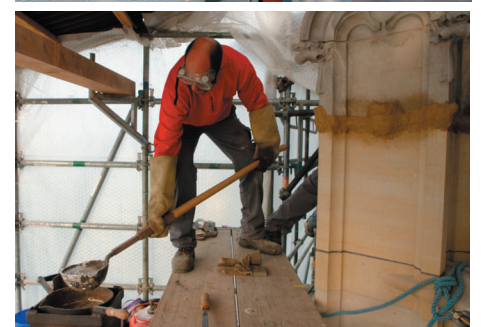
Der zweite Arbeitsschwerpunkt betraf zwei der bereits 2004 von der Brüstung über dem Chor entfernten und in der Münsterbauhütte restaurierten Fialen. Diese wurden mit dem Pneukran wieder aufgesetzt. Die Fugen wurden verbleit.

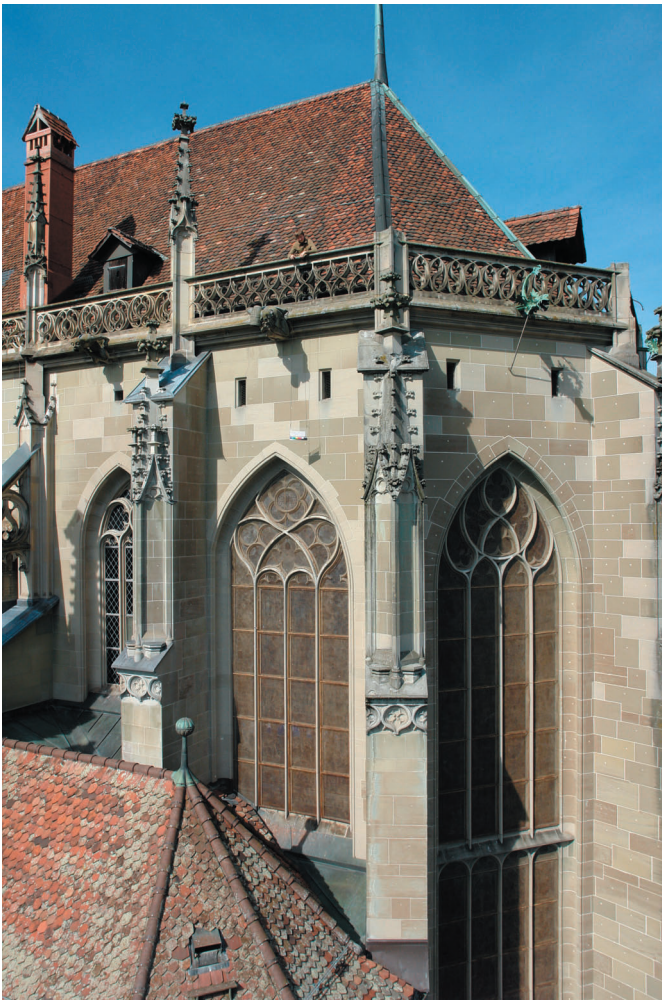
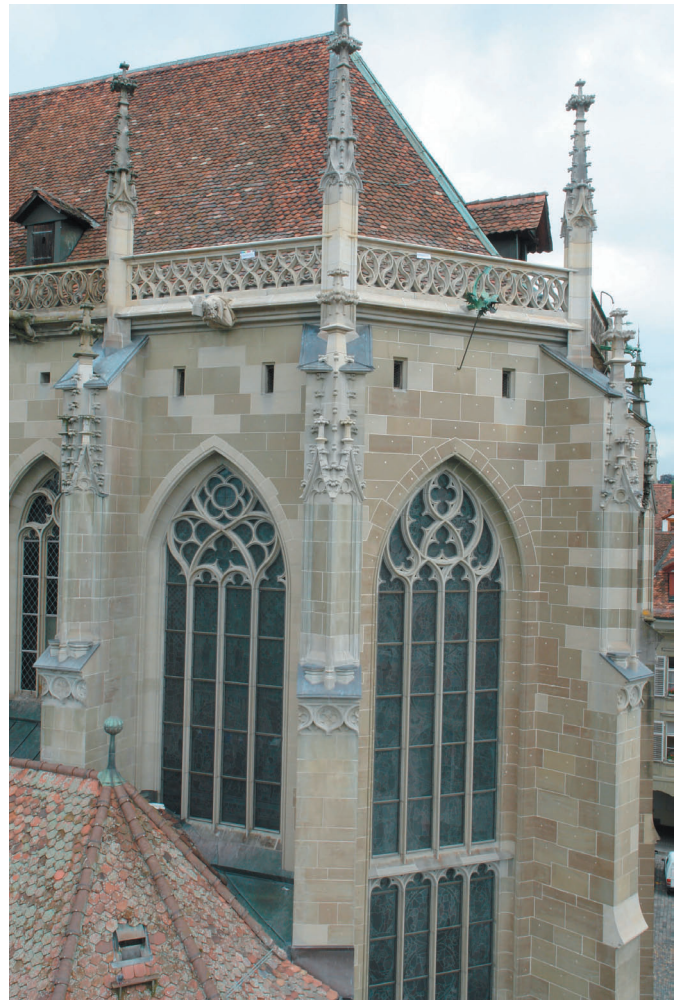
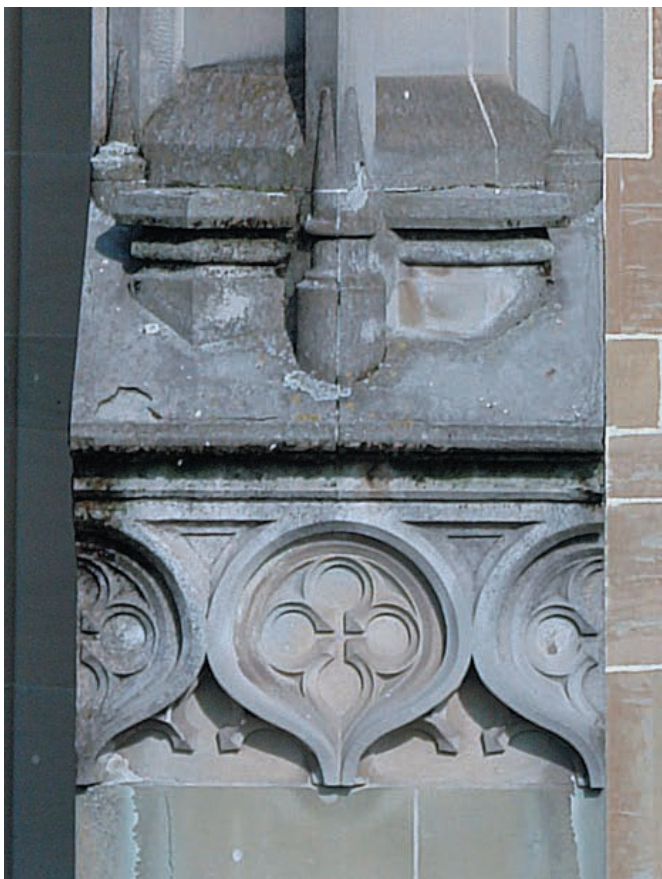
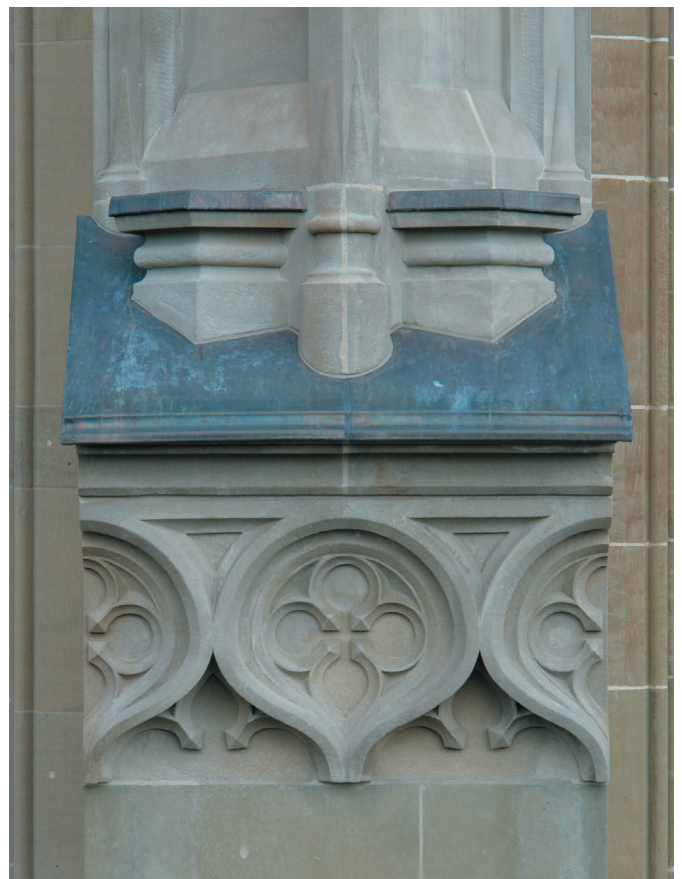
links: Vorzustand 2007, rechts: Schlusszustand nach der Restaurierung 2009.
