3.2 Glasmalereien Stefanusfenster und Christusfenster (Ludwig Stantz 1865-68)

Berner Münster / Fenster SIII (110/225/311) von Ludwig Stantz, 1865 - 1868
Zustand vor der Restaurierung
Glasmalerei Stettler / Lyss
Daniel Stettler / Eva Röthlisberger 2008

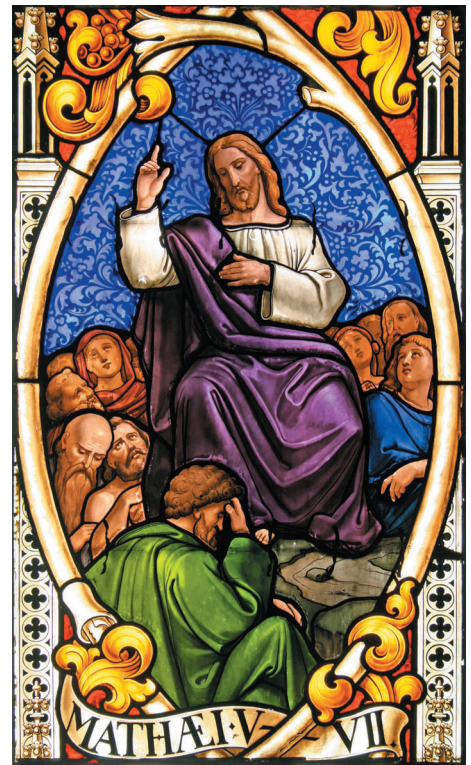
Schlusszustandsfoto (Christusfenster) von Alexander Gempeler, Bern.

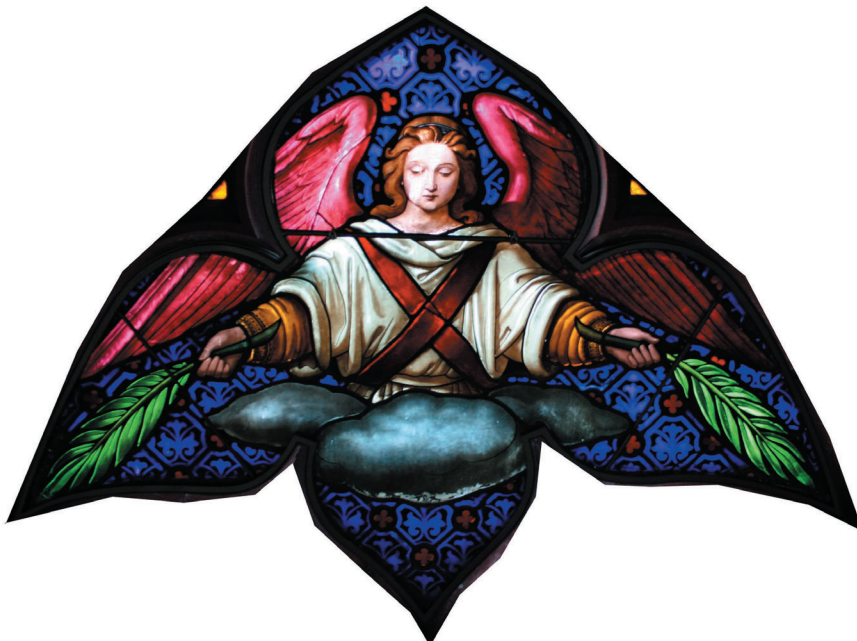
Vorzustandsfoto, Fenster SIII (Stefanusfenster), Feld 6bc im Masswerk, D. Stettler 2008.

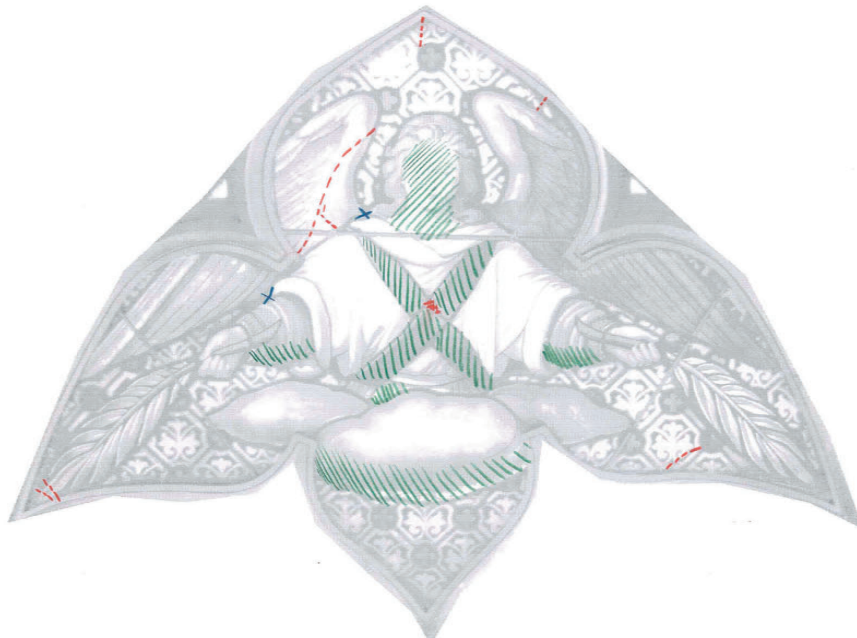
Schadenskartierung:

- Glas bei einer vorgängigen Restaurierung ersetzt.

- Glassprung und Flinse

- Fehlstelle

- Verkehrt eingesetztes Glas

- Vorhandenes Sprungblei

- Gebrochenes Blei

- Fehlende oder schadhafte Bleihafte

- Gefährdete Bemalung

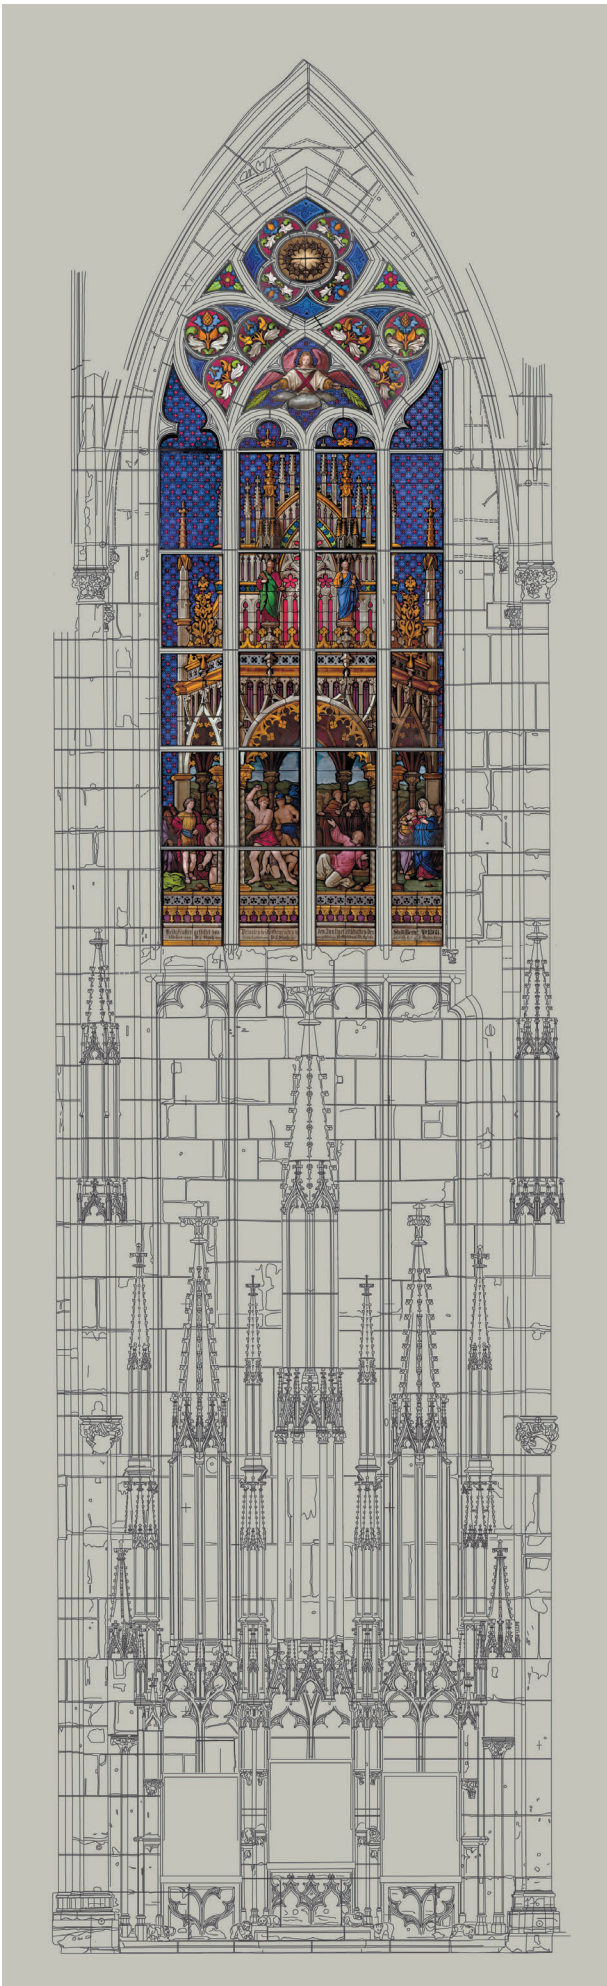
links: Stefanusfenster, Collage A. Gempeler Dezember 2009 (Schlusszustandsfotos in Fotogrammetrieplan W. Fischer).

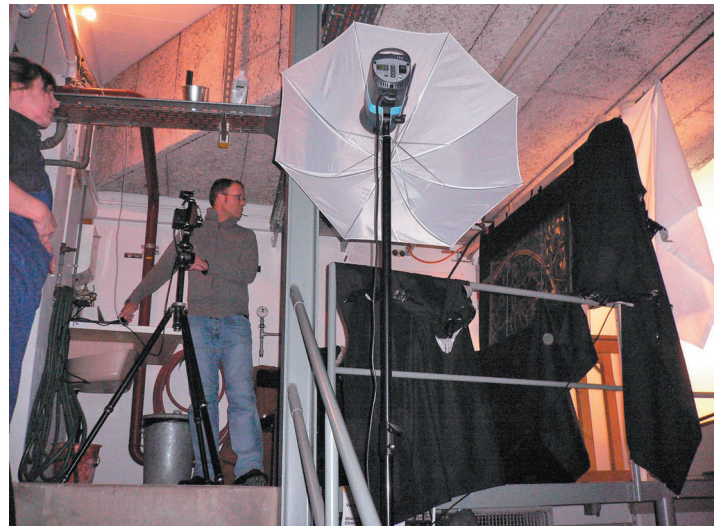
unten: Professionelles Fotostudio im Münsterkeller.

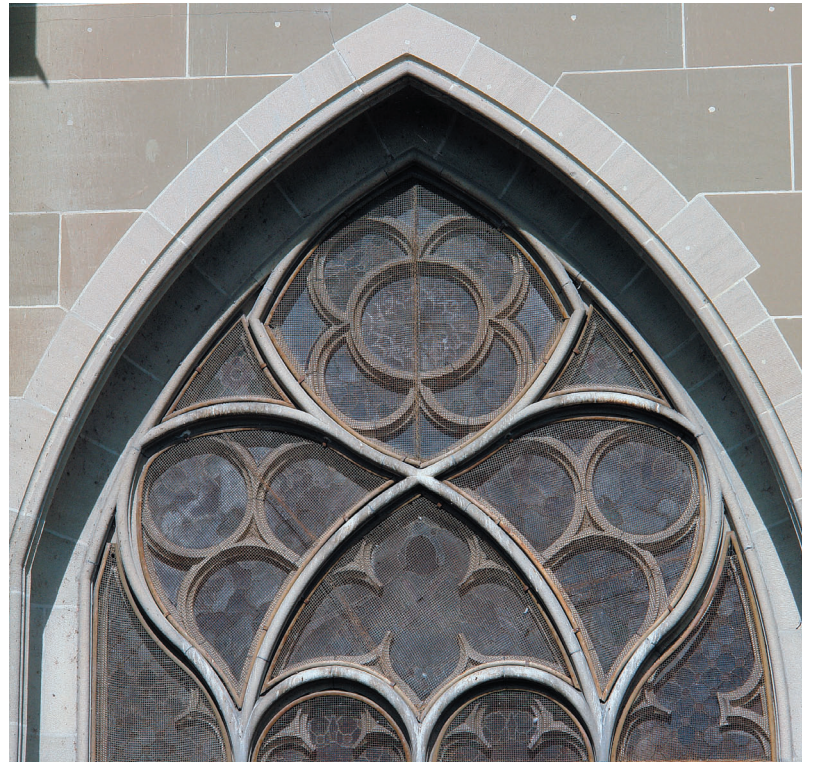
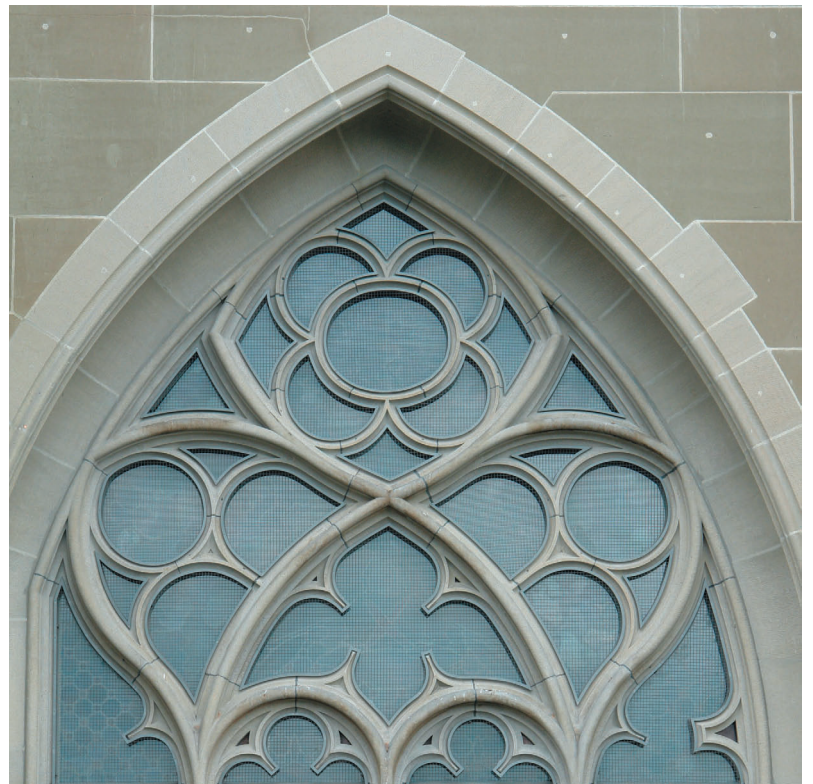
oben: Vorzustand 2007 (Foto: Urs Zumbrunn).
unten: Schlusszustand 2009.

Im Frühling 2009 wurden am Stefanus- und Christusfenster abschliessend Schutzgitter angebracht. Diese wurden auf der Grundlage der Fotogrammetriepläne und vor Ort ergänzter Massaufnahmen passgenau hergestellt. Während die alten Schutzgitter an den Sturmstangen befestigt gewesen waren, wurden die neuen Schutzgitter mit Laschen an den Stahlrahmen der Schutzverglasungen befestigt, damit keine zusätzlichen Löcher gebohrt werden mussten (s. Tätigkeitsbericht 2008, S. 30).
