## 8. Allgemeiner Gebäudeunterhalt

### 8.3 Periodische Kontrollgänge

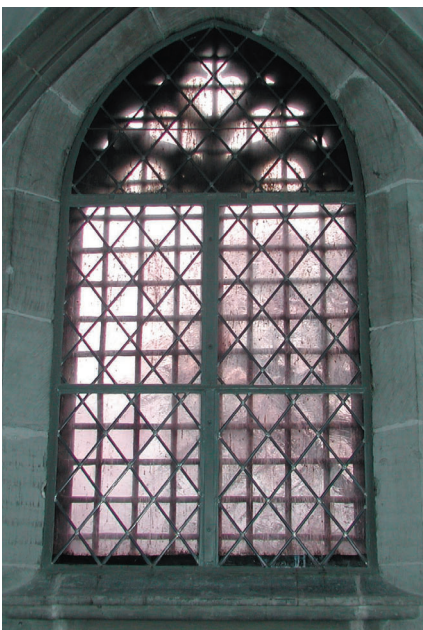
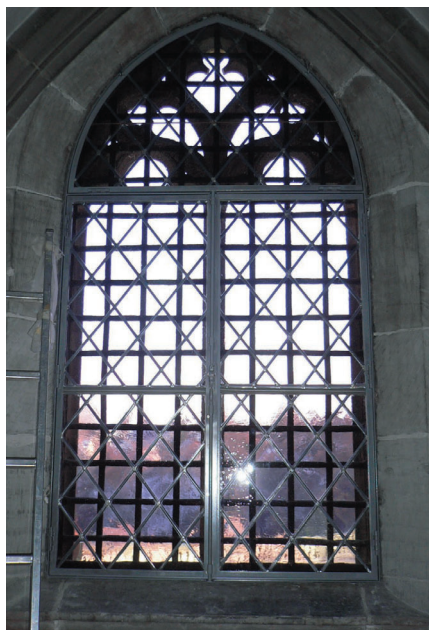
Die Sakristeifenster waren bislang regelmässig stark mit Vogelkot verschmutzt und konnten aufgrund der aussen angebrachten Gitter mehr schlecht als recht gereinigt werden. Deshalb wurden die Fenster auf Wunsch der Münsterkirchgemeinde auf eine Konstruktion mit zwei beweglichen Reinigungsflügeln umgebaut. Sie können nun einfach von innen gereinigt werden.

links: Vorzustand mit durch Taubenkot stark verschmutzter Festverglasung, rechts: Mit Öffnungsflügeln umgebautes Fenster nach der Reinigung durch Daniel Stettler und Wiedereinbau durch Carlo von Ballmoos. Die Kirchgemeinde freute sich sehr über die ungewohnt lichtdurchflutete Sakristei.

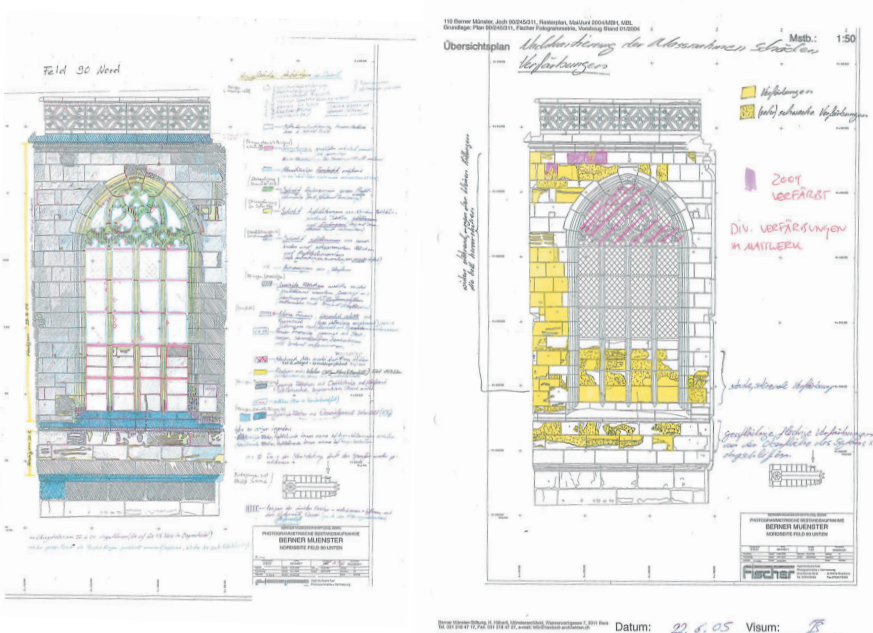
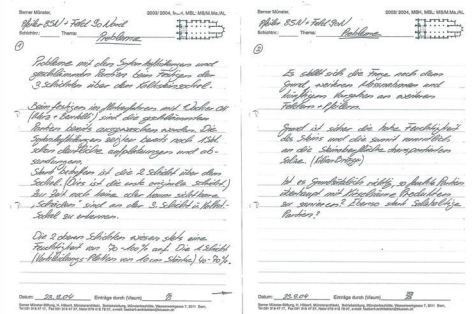
Die seit 2001 erarbeiteten Kartierungen, Notizen und Handeinträge wurden durch Annette Loeffel und Peter Völkle zusammengetragen und pro Bauteil in einer Art Patientenkartei abgelegt. Diese bildet nun die Grundlage für das periodische Monitoring und wird bei jedem Kontrollgang ergänzt. Beispiel: Auszug aus dem Dossier des Fensters 90 Nord (Bubenbergekappelle).

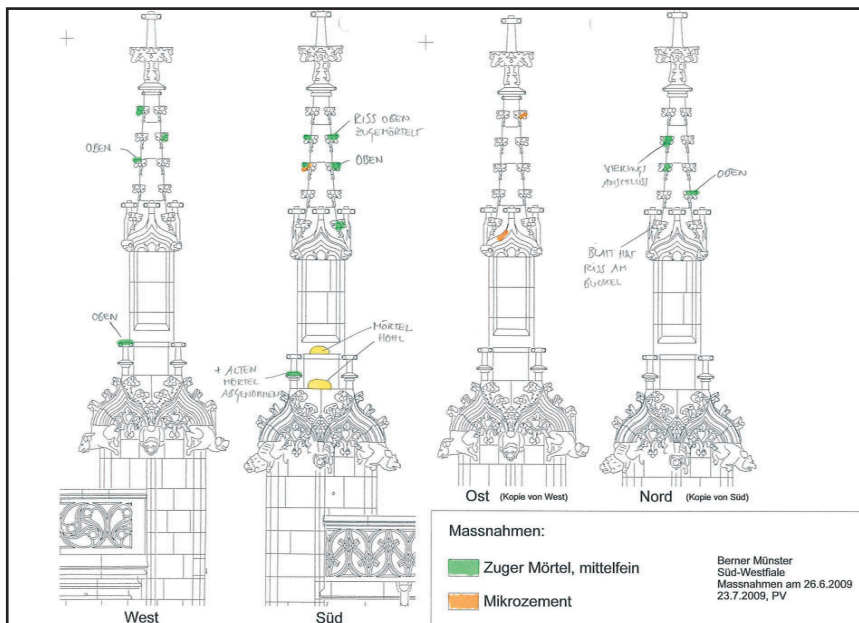
Dokumentation des Kontrollganges, Beispiel eines Patientenblattes: Eckfiale Südwest, erfolgter Bauservice 2009 (in ähnlichem Umfang wie bereits 2006).

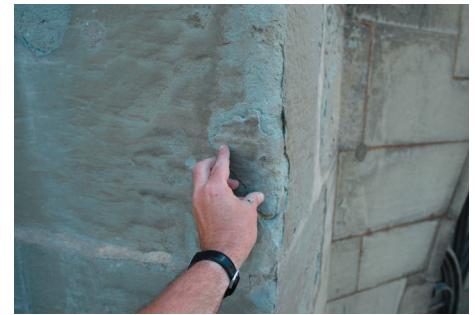
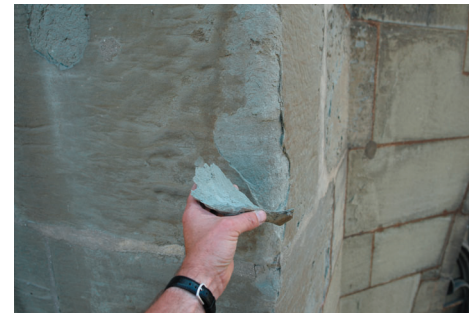
Sicherung von absturzgefährdeten Bauteilen (Schale am Spornpfeiler 25 Nord).

Im Rahmen des Kontrollganges werden auch dringendste Sicherungsarbeiten oder Massnahmen, welche sich mit wenig Aufwand bewerkstelligen lassen, durchgeführt. So wurden einige Fugen mit Bleiblechen abgedeckt und undichte Fugen geschlossen. An zwei Fialen wurden die Eckprofile mit Netzen gesichert. In bereits restaurierten Bauabschnitten wurden im Bereich von damals nicht sanierten Schalen Haarrisse geschlossen. Solche Stellen sind es, an denen die Kontrollgänge wesentliche Erkenntnisse zur Arbeitsplanung und weiteren Entwicklung von Restaurierungsmethoden liefern.

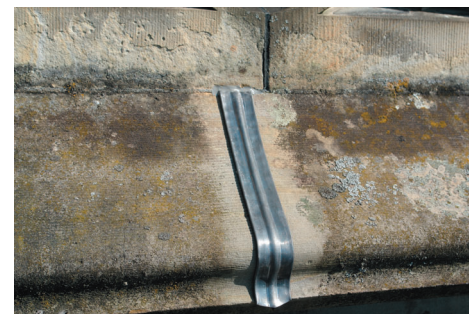
Abdichtung von gerissenen Fugen mit Bleiblechen (diverse Stellen unterhalb der Hoch- und Seitenschiffgalerien).

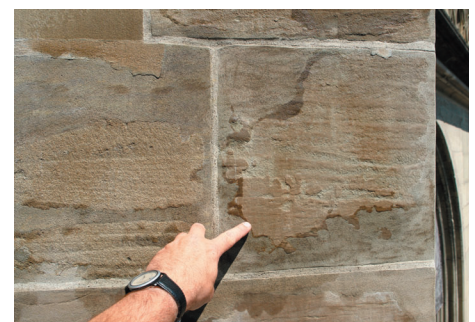
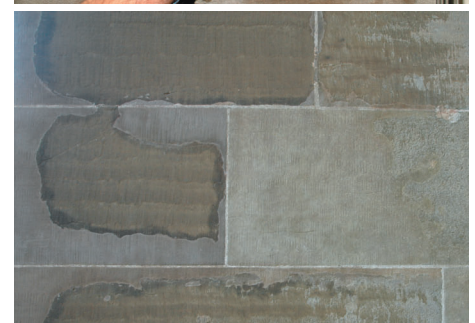
Einige der in den ersten Jahren (2001-2003) erfolgten Retuschen zeigen an den Mörtelrändern am Übergang zum Stein dunkle Verfärbungen. Diese rein ästhetischen Mängel wurden mittels neuer Retuschen behoben.

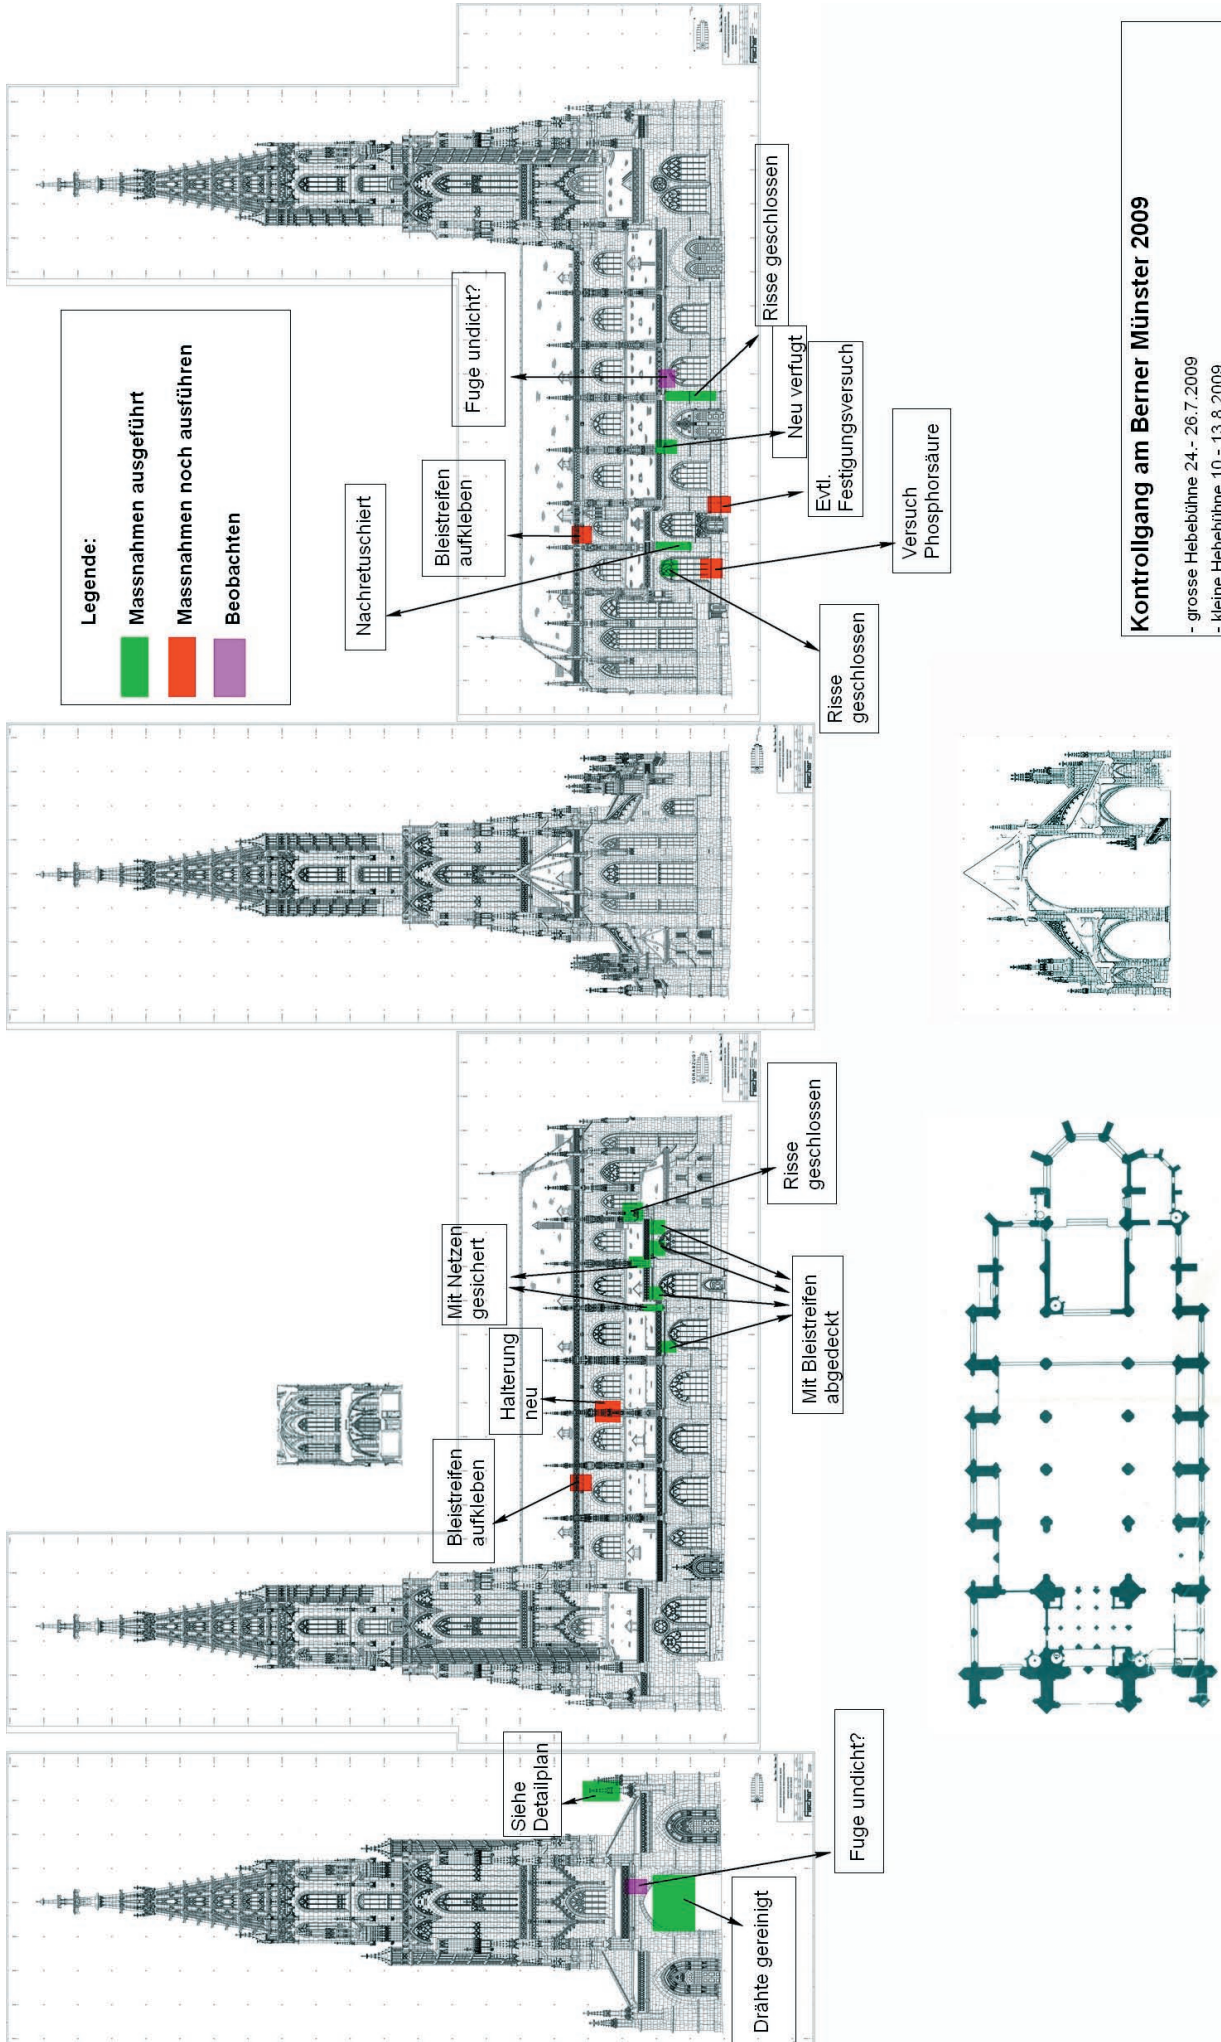
**Kontrollgang am Berner Münster 2009**  
 - grosse Hebebühne 24.- 26.7.2009  
 - kleine Hebebühne 10.- 13.8.2009

Der Kontrollgang wurde durch Peter Völkle in Wort und Bild dokumentiert. Die wichtigsten erfolgten Massnahmen und Erkenntnisse wurden auf obiger Planübersicht visualisiert.
