# Restaurierung Lombachkapelle

## Fassadenbereich

## Innenbereich

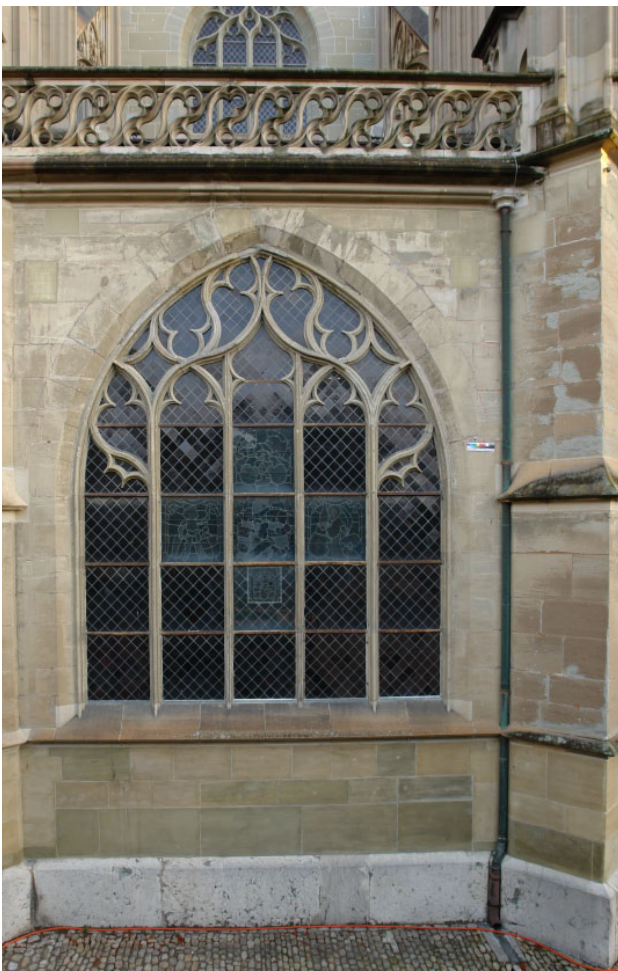
(l.) Vorzustandsfoto Feld 60/205/311.

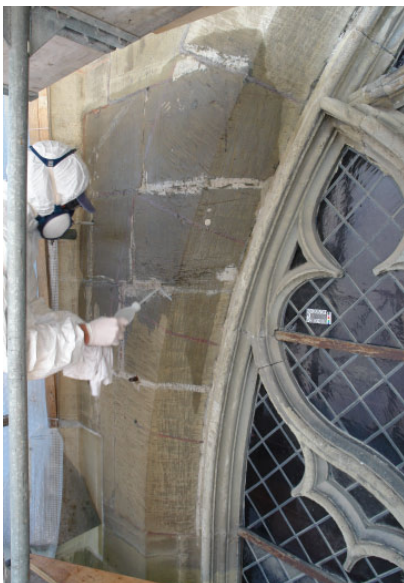
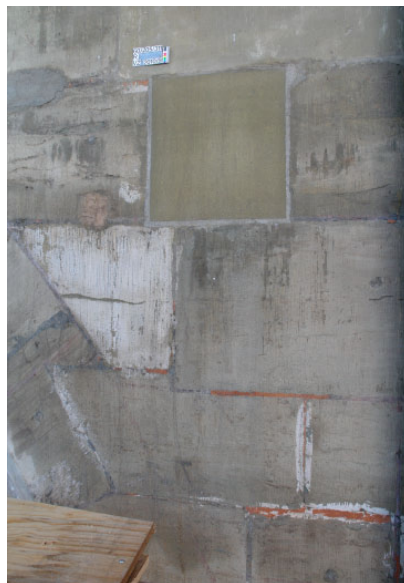
**(o.l.) Schadenskartierung mittels Tablet PC auf fotogrammetrischen Plänen.**

**(o.r.) Kartierung zum Schadensbild am Stein.**

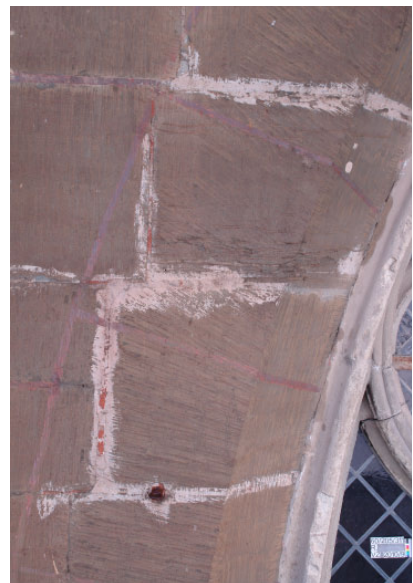
**(m.) Während der Festigung in nassem Zustand stärker hervortretende weisse Fugenübermalungen (Mitte und rechts).**

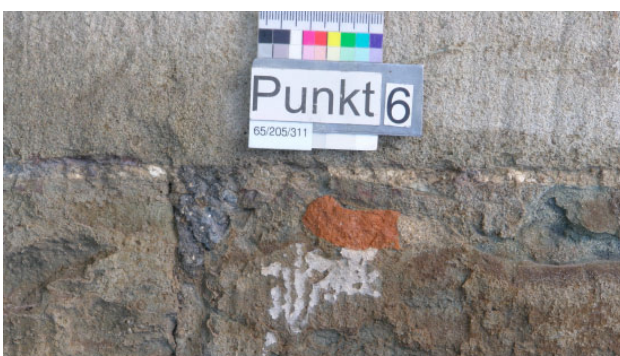
**(u.l.) Von ausgewählten Referenzstellen wurden Detailaufnahmen erstellt: Beispiel von weisser Farbe auf Ziegelschrotmörtel und gelblichem Flickmörtel.**

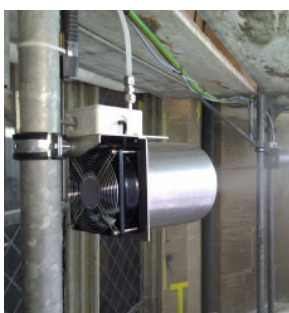
**(l.o.) Luftbefeuchtung: Der Wasserzerstäuber dient hauptsächlich dazu, dass der Mörtel nicht zu schnell austrocknet, also „verbrennt“, und so seine Festigkeit nicht erreichen kann.**

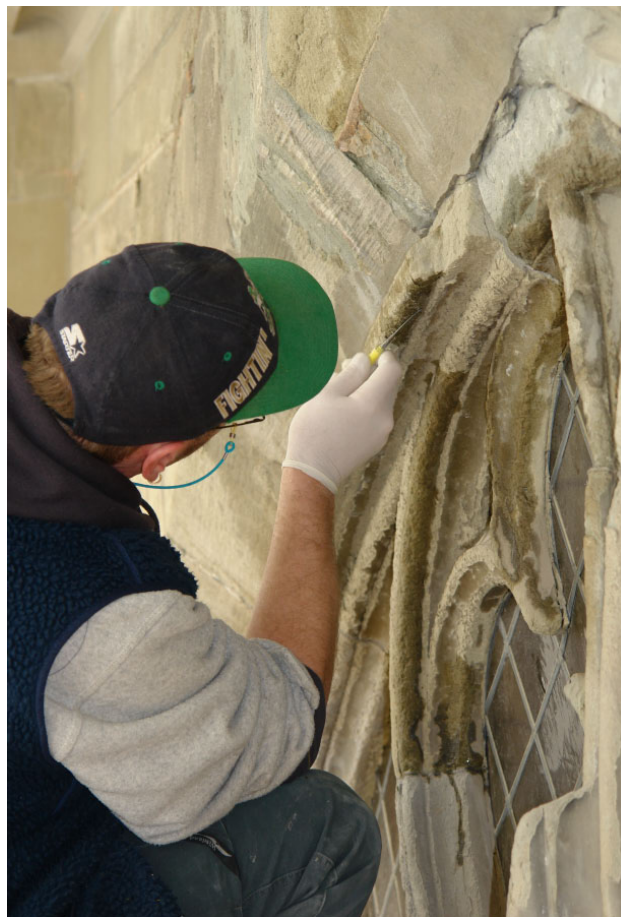
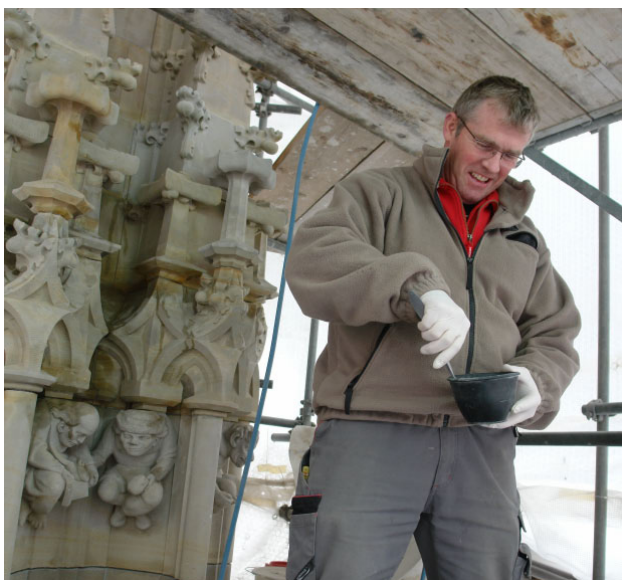
**(r.o. und r.u.) Festigung und Zurücklegen von Schollen an der Steinoberfläche des Fenstermasswerks der Lombachkapelle.**

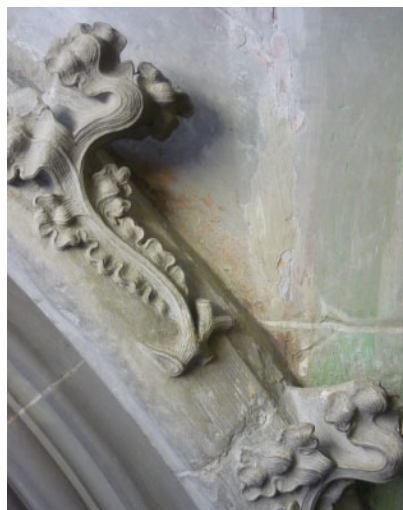
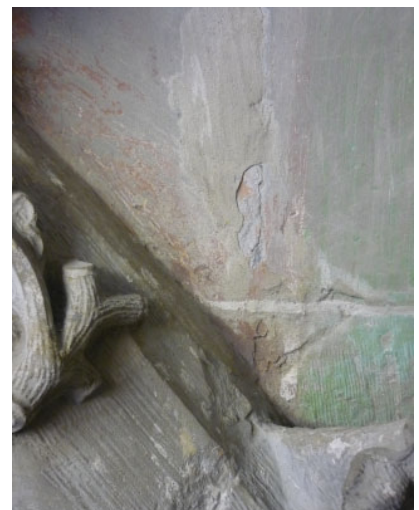
**(u.m. und u.r.) Reste der heute nur noch fragmentarisch sichtbaren Farbfassung am ehemaligen Eingangsportal.**

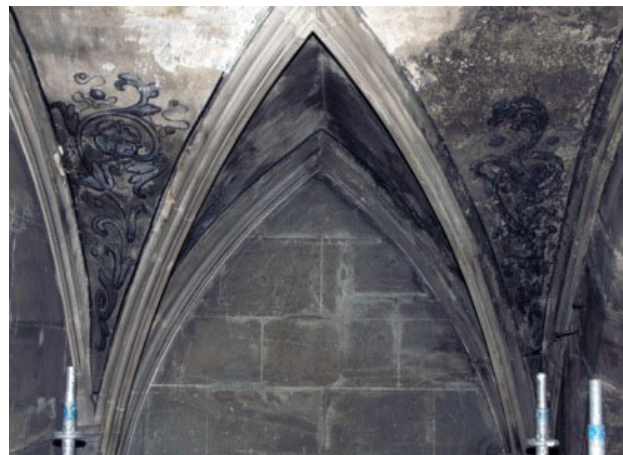
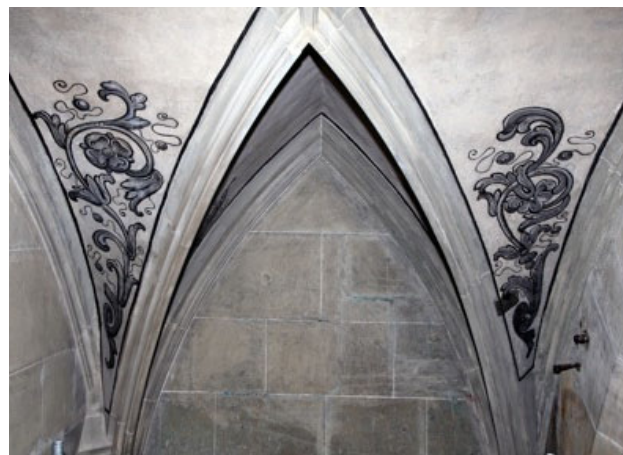
**(o.) Gewölbekappen und Wandfläche im Vorzustand und nach der Restaurierung (u.) mit Blick nach Richtung Osten (Fotos: Urs Zumbrunn, Restaurator HFG).**

Alle Flächen bis auf stark pudernde Bereiche in der Dekorationsmalerei wurden mittels Pinsel und speziellen Schwämmen trocken gereinigt. Fragile pudernde Bereiche konnten anhand eines Ultraschallverneblers mit einer Acryldispersion gefestigt werden. Eine Festigung durch einfaches Besprühen hätte den Verlust der Mal-

schicht bedeutet. Partiiell abblätternde Schuppen innerhalb des Dekors wurden zurückgeklebt. Flecken in der Malerei sowie Fehlstellen sind mittels stark verdünnten Kalkkaseinfarben zurückgedrängt bzw. ergänzt worden. Flecken innerhalb der Steinoberflächen konnten mit Silikatkreiden retuschiert werden. Im Gewölbe zu den Fenstern hin, wo die Ornamente teilweise stark verschwärzt waren, konnten mittels Lasuren die einstigen Grauwerte und weissen Höhungen wieder hervorgehoben werden. Die wenig vorkommenden feinen Risse in dem Gewölbeputz und bei den Fugen sind mit einem Acrylmörtel geschlossen worden. Abschliessend ist die gesamte Malschicht nochmals gefestigt worden.

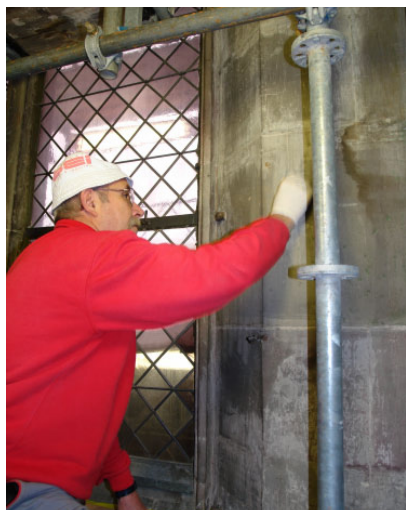
**(u.l.) Retuschen am Stein mittels Silikatkreiden.**

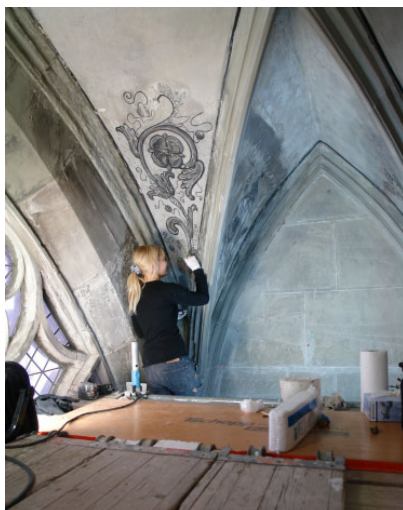
**(u.m.) Retuschen an den Ornamenten in den Gewölbespikeln.**

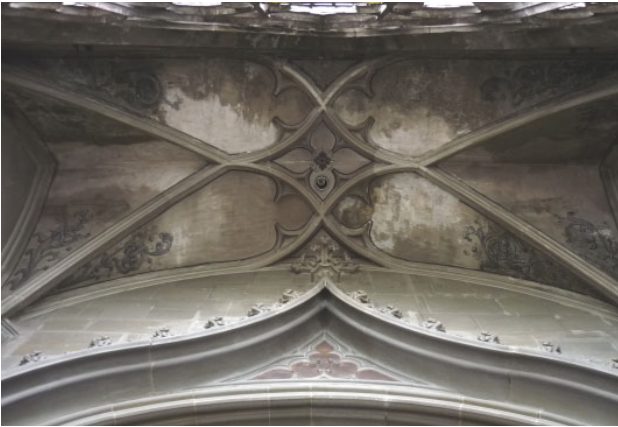
**(m.) Gleiches Gewölbe vor der Restaurierung 2009.**

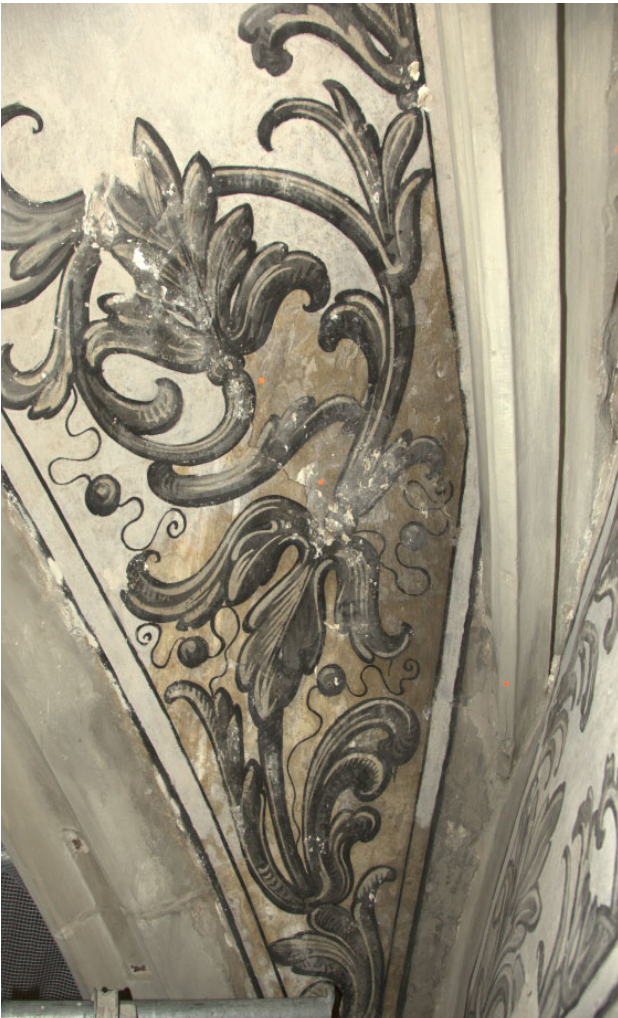
**(u.) Detailaufnahme einer Verdunkelung durch Wassereinwirkung in einem der Gewölbespindel.**
