Allgemeiner Gebäudeunterhalt

Wassereinbruch aufgrund von starkem Schneefall

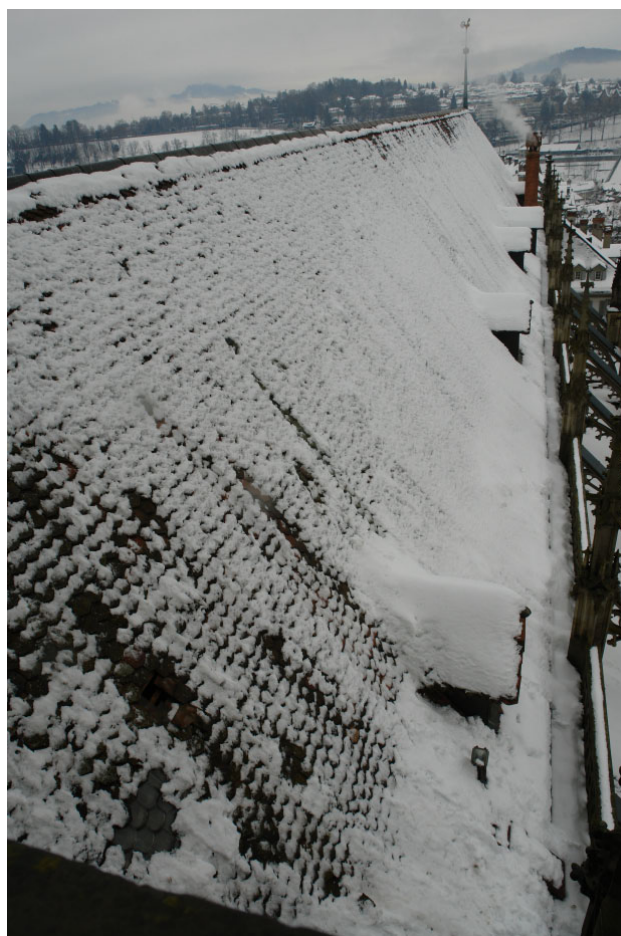
Im Januar 2011 zeigte sich, wie wichtig diese Massnahmen tatsächlich sind. Damals fielen grosse Mengen von Schnee, die später durchnässt wurden und abrutschten. Beim anschließenden Tauwetter staute sich das Wasser am vereisten Dachrand, wodurch das Wasser durch Ziegel und Unterdach in den Dachstuhl lief. Das eindringende Wasser tropfte an einigen Stellen in das Gewölbe oder strömte unter die Bleiabdichtungen der Galerien. Dieses Phänomen ist von beheizten, schwach geneigten Schrägdächern her bekannt.

Obwohl das Phänomen nur aufgrund einer ganz spezifischen, unüblichen Wetterlage auftrat, zeigten die Wassereinbrüche einen deutlichen konstruktiven Mangel der Dachbedeckung auf. Dieser Mangel ist bereits seit längerer Zeit bekannt, das Problem war jedoch in den zurück liegenden Wintern nie in diesem Ausmass aufgetreten.

(o.) Von den Dächern rutschender Schnee führte im Januar 2011 zu grösseren Problemen im Innenbereich: Schmelzwasser staute sich an der Dachtraufe und tropfte an mehreren Stellen auf die Gewölbekappen.

Noch während der Tauwetterperiode wurden Notmassnahmen getroffen. Nachträglich wurden die Anschlüsse nun so abgedichtet, dass ähnliche Ereignisse in Zukunft möglichst vermieden werden können.

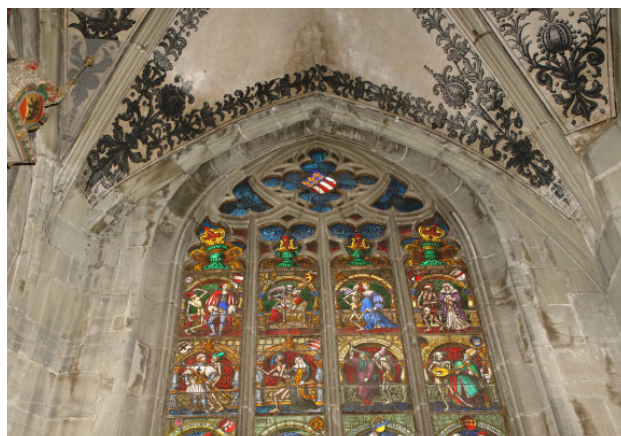
(u.) Ähnliche Probleme führten in der Vergangenheit zu solchen Wasserschäden in den Gewölben (hier am Beispiel der Bubenbergekappelle). Mit der Abdichtung der Galerien wurde das Problem grösstenteils behoben. Im Frühling 2011 sollen nun auch die Dachabschlüsse und Dachanschlüsse saniert werden.

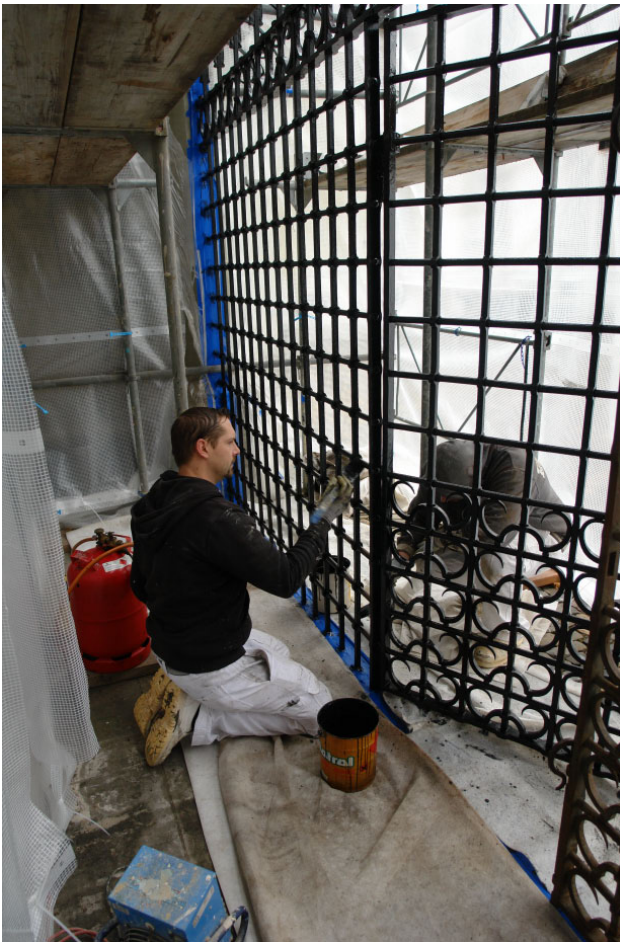
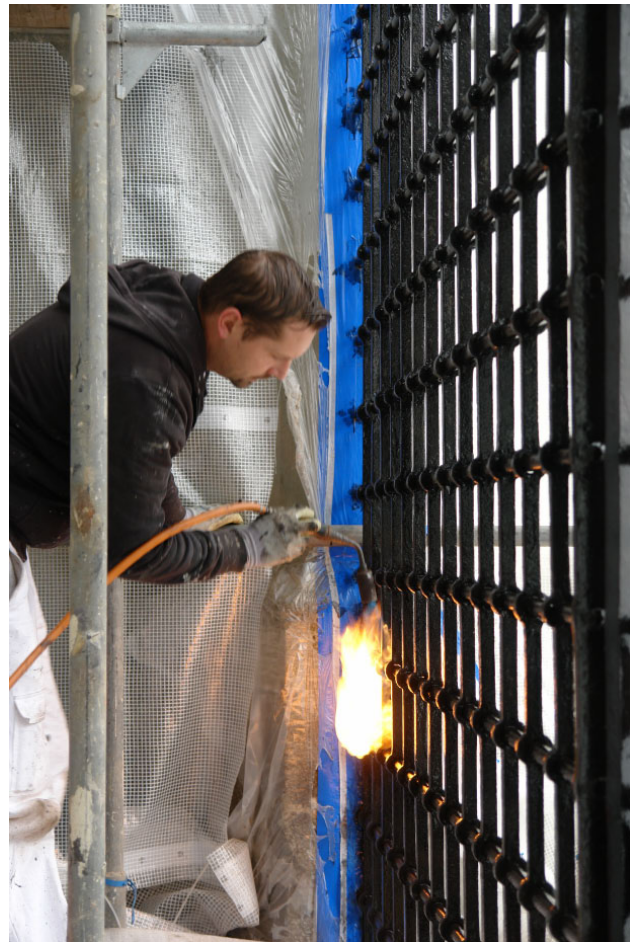
Unterhalt Portalgitter:

(o.l.) Restaurierung der Portalgitter der Westseite durch PaintArt, Bern (Ölanstrich nach der Reinigung).
 (o.r.) Einbrennen des pigmentierten Leinöls.

Im Rahmen des laufenden Unterhalts wurden die Gitter der Westportale entrostet und eingölt. Die Arbeiten wurden durch die Firma Paintart, Bern ausgeführt. Zur Anwendung kam ein pigmentiertes Leinöl, wie es an der Schultheisenporfte erstmals eingesetzt wurde.⁸

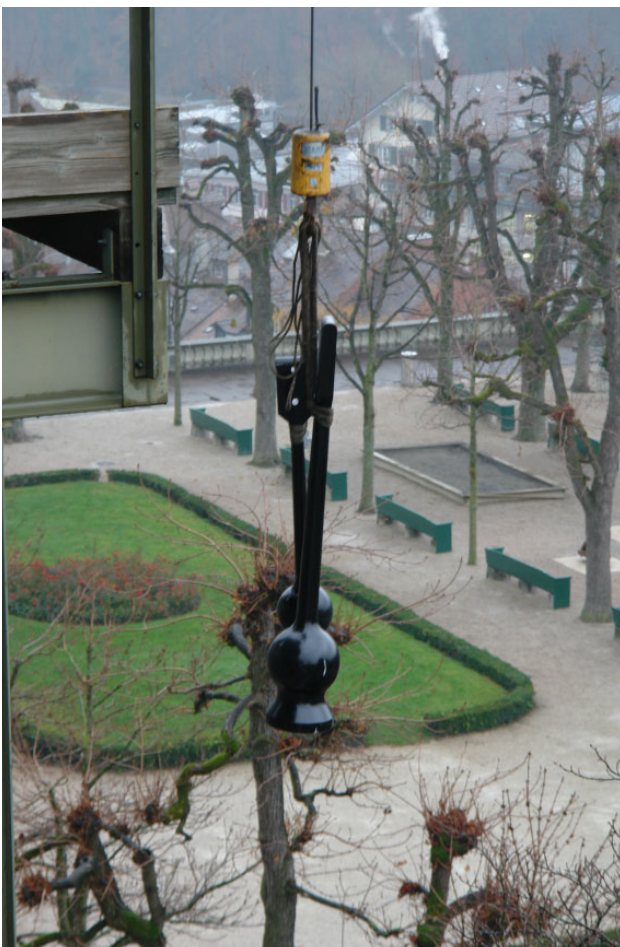
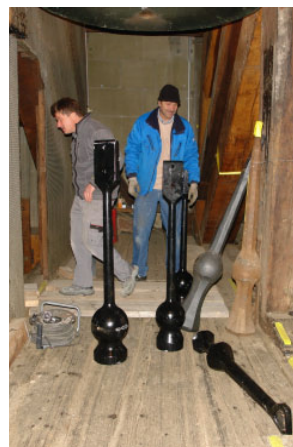
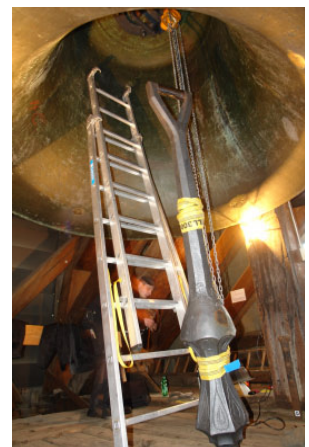
Neue Glockenklöppel:

Als Grundlage für dieses Projekt wurden im Rahmen von „Probell“ (Forschungsprojekt des europäischen Kompetenzzentrums für Glocken der Hochschule Kempten), umfangreiche Messungen durchgeführt. Die Messungen bestätigten die Annahme, dass bei einigen Klöppeln bezüglich der durch diese verursachten mechanischen Belastung der Glocken und des Klangbildes Optimierungspotenzial besteht.

(u.l.): Anlieferung der neuen in Zusammenarbeit mit Pro-Bell optimierten Glockenklöppel.
 (u.m.): alte und neue Klöppel im Größenvergleich.
 (u.r.) Demontage der bestehenden Klöppel bei der grossen Glocke.

Nach eingehender Beratung mit dem Baukollegium beauftragte die Gesamtkirchgemeinde Matthias Walter in Zusammenarbeit mit der Glockengiesserei Rüetschi, Aarau, an vier Glocken die Klöppel auszuwechseln und dabei einen neu entwickelten Typ von Klöppeln einzusetzen. Die neuen Klöppel wurden Ende Jahr geliefert und noch vor Jahresende von der Firma Rüetschi gemeinsam mit der Münsterbauhütte montiert. Die neuen Klöppel wurden über längere Zeit entwickelt und optimiert, u. a. aufgrund von Erkenntnissen, die 2009 an der Kathedrale Fribourg gemacht worden waren. Beide Zielsetzungen, nämlich, das Schadenspotential der Klöppel zu reduzieren und das Klangbild zu verbessern, wurden – soweit bisher abzuschätzen ist – erreicht. Weitere Messungen und ein konsequentes Monitoring werden in den nächsten Jahren folgen.
