Sicherheitskonzept

Ringanker Achteck

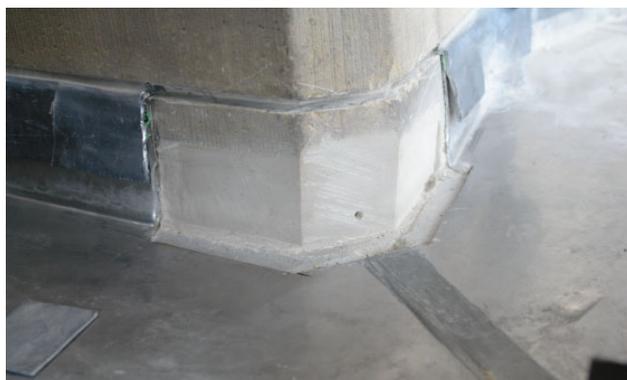
Im Tätigkeitsbericht 2009 haben wir auf Seite 8 vom Fund offener Fugen an der Südwestecke knapp unterhalb der Achteckgalerie berichtet. Das Schadensbild legt nahe, dass im betroffenen Bauteil Bewegungen stattfinden. Als Schadensursache werden Horizontalkräfte vermutet, welche bei der Ableitung der Helmlasten in das Oktagon auftreten. Mittels Sondierungen konnte zwar ein Ringanker nachgewiesen werden. Dessen Wirksamkeit bleibt aber beschränkt, weil die Stabverbindungen in den Ecken mit hoher Wahrscheinlichkeit nicht verschiebungsfrei aus-

(l.o.) Minimale Anpassung an den Helmrippen (Auflager aushauen, damit Eckstücke nicht nach oben abrutschen können) / (l.u.) Chromstahl-Rinnenboden ergänzen / (r.o.) Montage Eckverbindungsstücke Ringanker.

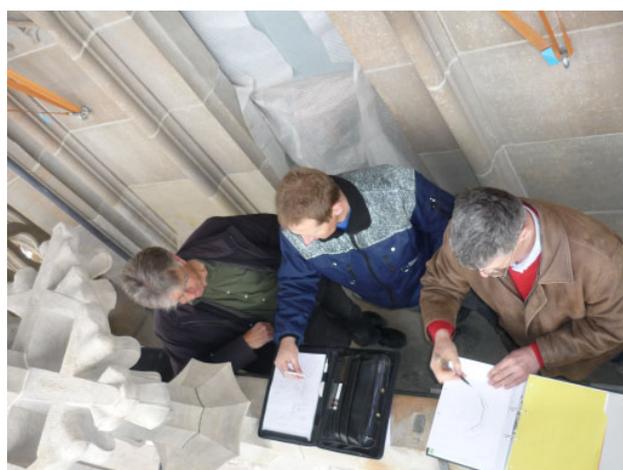
(r.u.) In mehreren Diskussionen an Ort wurde schlussendlich ein guter Kompromiss zwischen Substanzerhalt, statischer Sicherung, Besucherfreundlichkeit und Wartungstauglichkeit gefunden.

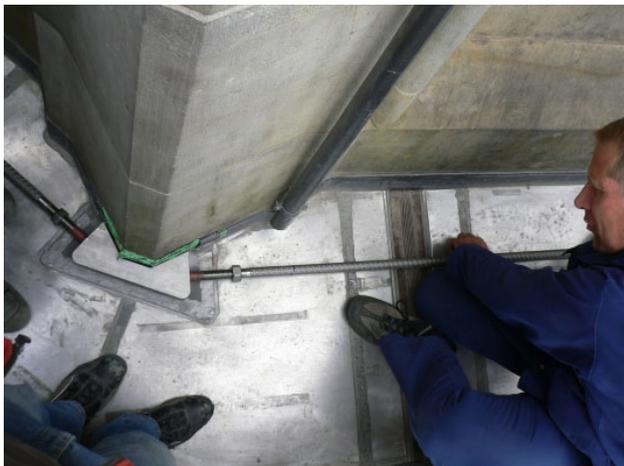
(o.) Montage der Zugstangen auf allen 8 Seiten der Achteckgalerie.

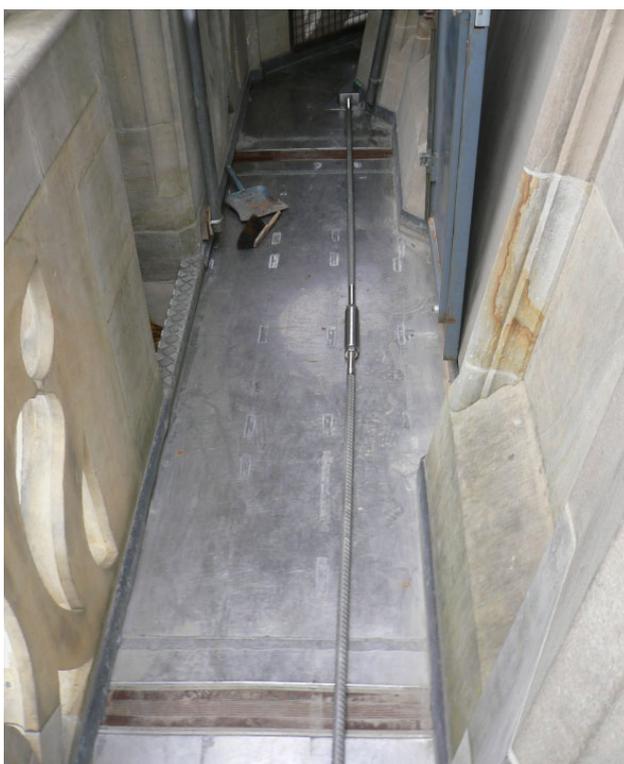
(u.) Lage des neuen Ringankers in der Besuchergalerie. Schlussendlich wird dieser unter den wieder montierten Gehrosten für Besucher nicht sichtbar sein, ist jedoch bei Kontrollgängen jederzeit gut zugänglich.
