Bericht des Münsterbaukollegiums 2011

(Jürg Schweizer, Präsident des Münsterbaukollegiums)

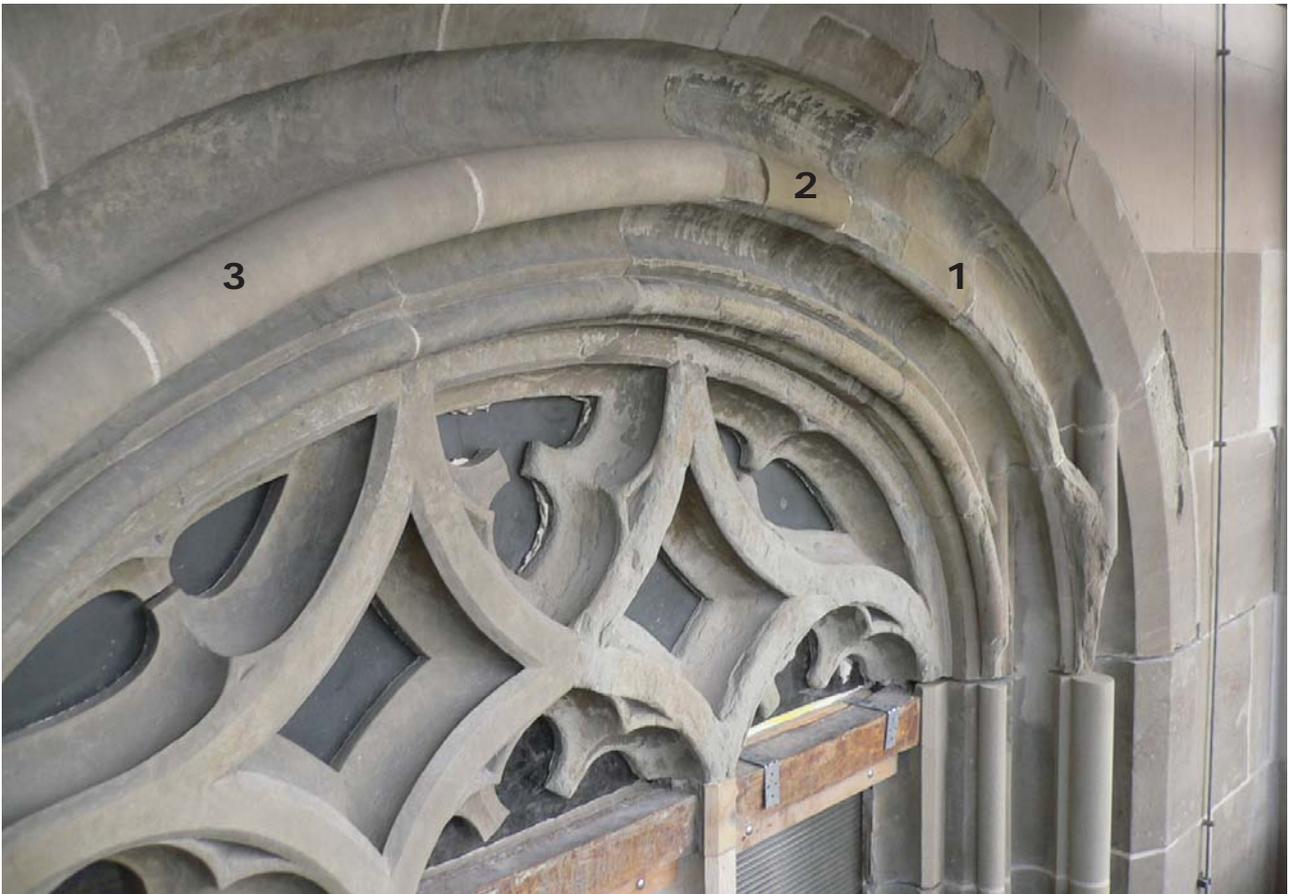
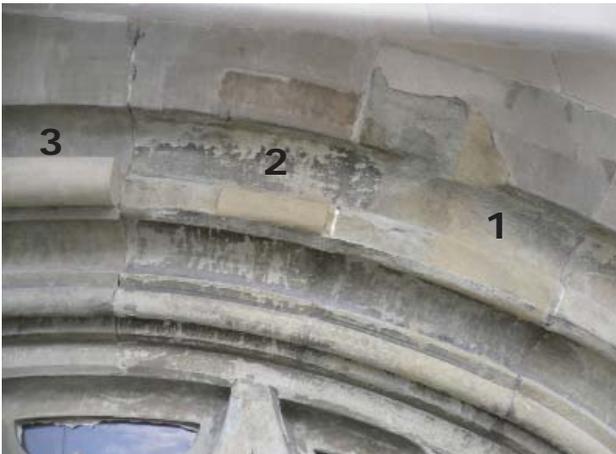
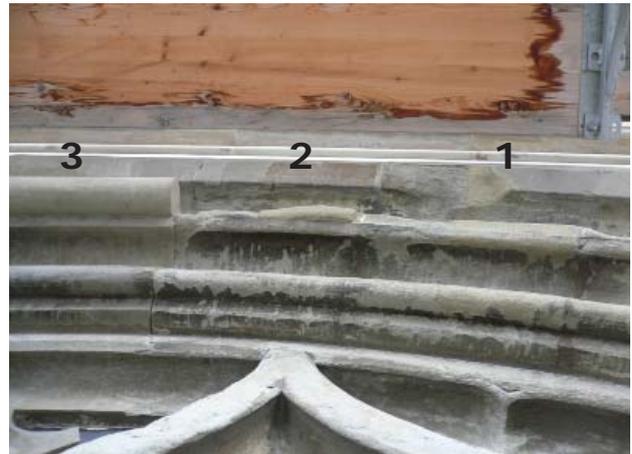
Im Winter 2011 wurden am noch nicht fertig restaurierten Bereich des Fenstermasswerks am unteren Turmachteck Süd Musterflächen angelegt.

(o.) Dokumentation der Musterflächen am Turmachteck:

- 1 Reine Konservierungsmassnahme (Schliessen der aufgebrochenen Oberfläche, Anbringen einer Mörtelschlämme als minimale und zu geringe Opferschicht).
- 2 Damit ein effektiver Schutz gewährleistet ist, sollte die Antragschicht erfahrungsgemäss eine Stärke von einigen Zentimetern aufweisen, was zu einem nahezu unlösbaren Konflikt bei der Formgebung führt. Es besteht die Gefahr des Präparates, der Herstellung einer künstliche Ruine.
- 3 Weiterführende Mörtelergänzung als Schutz der bestehenden Substanz. Orientierung am in seiner ursprünglichen Form noch erschliessbaren Bestand. Architekturformen werden zugunsten der Lesbarkeit wiederhergestellt.

Anhand der dargestellten sehr unterschiedlichen Haltungen - reine Konservierung bis profiltreue Wiederherstellung - wurde das Thema Formergänzung im Aussenbereich zwischen Münsterbaukollegium und Münsterbauleitung nochmals diskutiert und der bisher eingeschlagene Pfad (Wiederherstellung der lesbaren Form, siehe Musterfläche 3) für die weiteren Arbeiten bestätigt. Dabei wird weiterhin der jeweiligen Situation und dem umgebenden Bestand Rechnung getragen.
