# Restaurierung Turmhelm und Turmspitze

## *Austausch Helmstange, Verstärkungen Turmspitze*

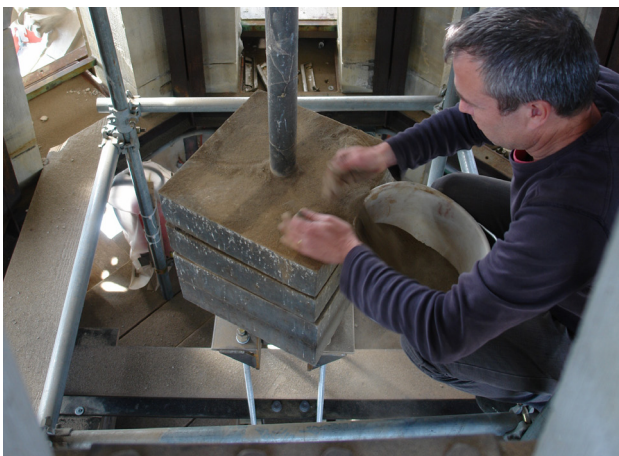
(l.m.) Der Hohlraum zwischen Stein und alter Stange war satt mit Sand verfüllt, was den Reibungswiderstand beim Herausziehen erheblich vergrößerte.

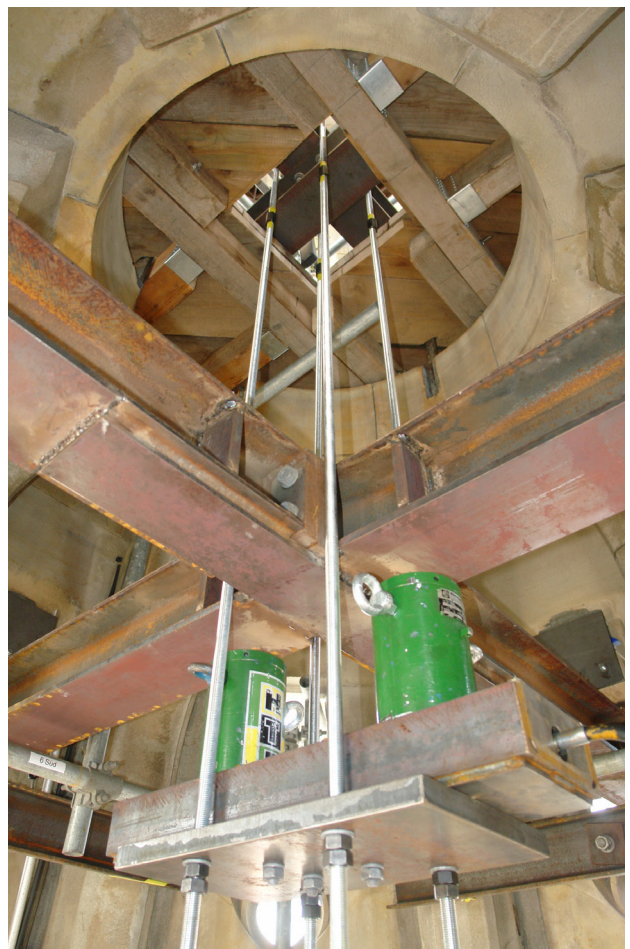
(r.u.) Am unteren Ende der alten Helmstange wurden als Verbindung zu den weiter unten positionierten Hydraulikpressen vier Gewindestangen angebracht. Die Position der Pressen lag unterhalb des als Widerlager verwendeten Stahlprofil-Kreuzes des Turmgerüsts.

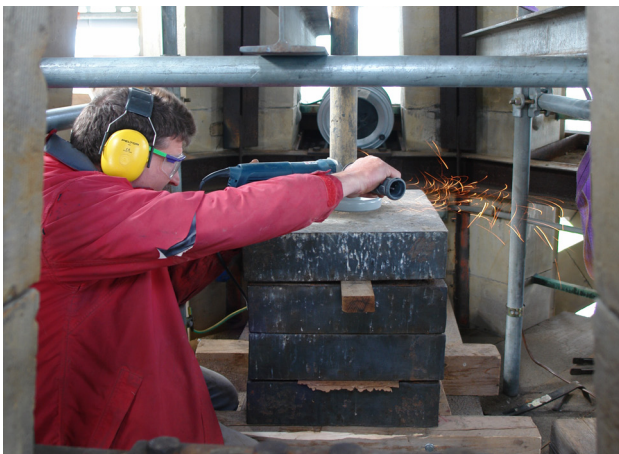
(l.u.) Die stark korrodierte Mutter des Gewichts der alten Stange konnte trotz grosser Bemühungen nicht gelöst werden und musste schliesslich abgetrennt werden.

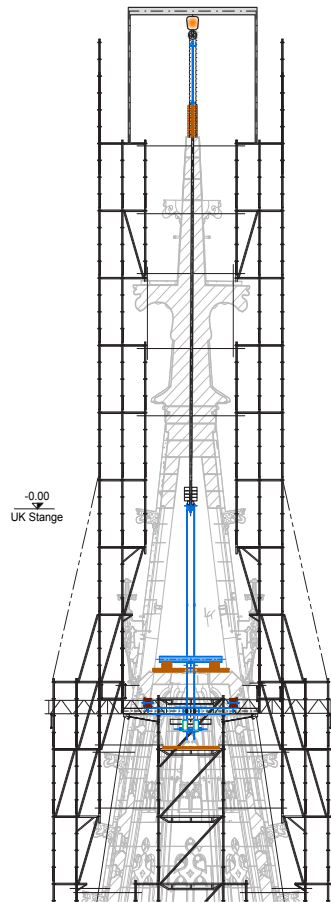
Phase 1

1. Mutter oben lösen nach Spiessen Gewicht, Mutter entfernen
2. Montage Übergangsstück 1" - SSGW 32 Montage Provisorium 2m mit Sicherung + Aufhängeelement
3. Stange an Kran hängen, Sichern mit Mutter SH auf Holz
4. Rückbau Untersperrung und Absturzsicherung unter Gewicht
5. Einbau Zugvorrichtung unten
6. Rückbau Innengerüst unter Gewicht
7. Einbau Absturzsicherung 2 HEB 180 auf Bödeli
8. Montage Pressen 2x ESP-50-150

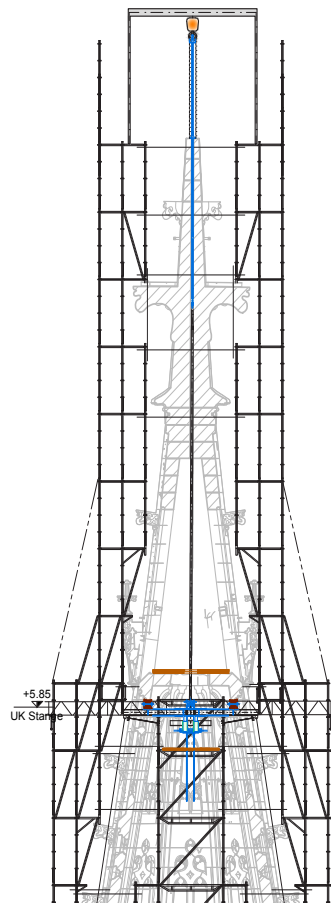
Phase 5.3

- Helmstange steht auf Helmkreuz auf ~7.5m frei ( $\frac{2}{3}$  L) ~4.5m im Voll - QS
- Zentrisches ziehen nicht weiter möglich
- Rausziehen Reststange abhängig von Verbleibung (versch. Vorgehensweisen) Entscheid nach tatsächlichem Befund
- 3 Steine über Oberer Kreuzblume demontieren als Vorbereitung für Einzug definitiver Helmstange

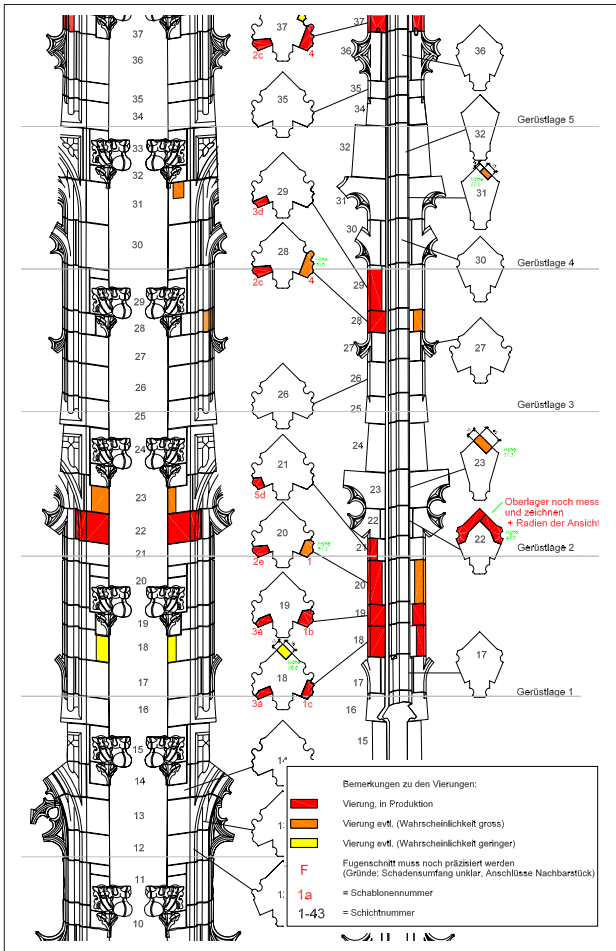
**(l.o.) Aufgrund der statisch zu geringen Restquerschnitte konnten die Steinschäden an den Helmrippen nicht mit Aufmörtelungen restauriert werden, sondern mussten neue Steinquader (Vierungen) eingesetzt werden. Übersicht über die vorgesehenen Vierungen am Turmhelm (Beispiel Helmrippe Nord-Nordwest).**

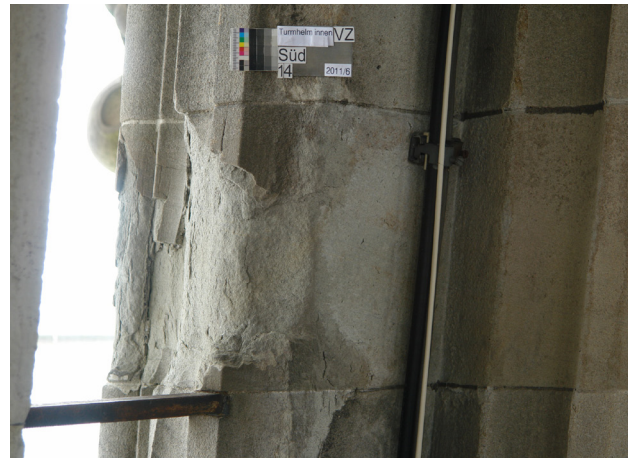
**(r.o.) Beispiel eines Schadens an der Innenseite einer Helmrippe, der den Einsatz einer Vierung nötig macht.**

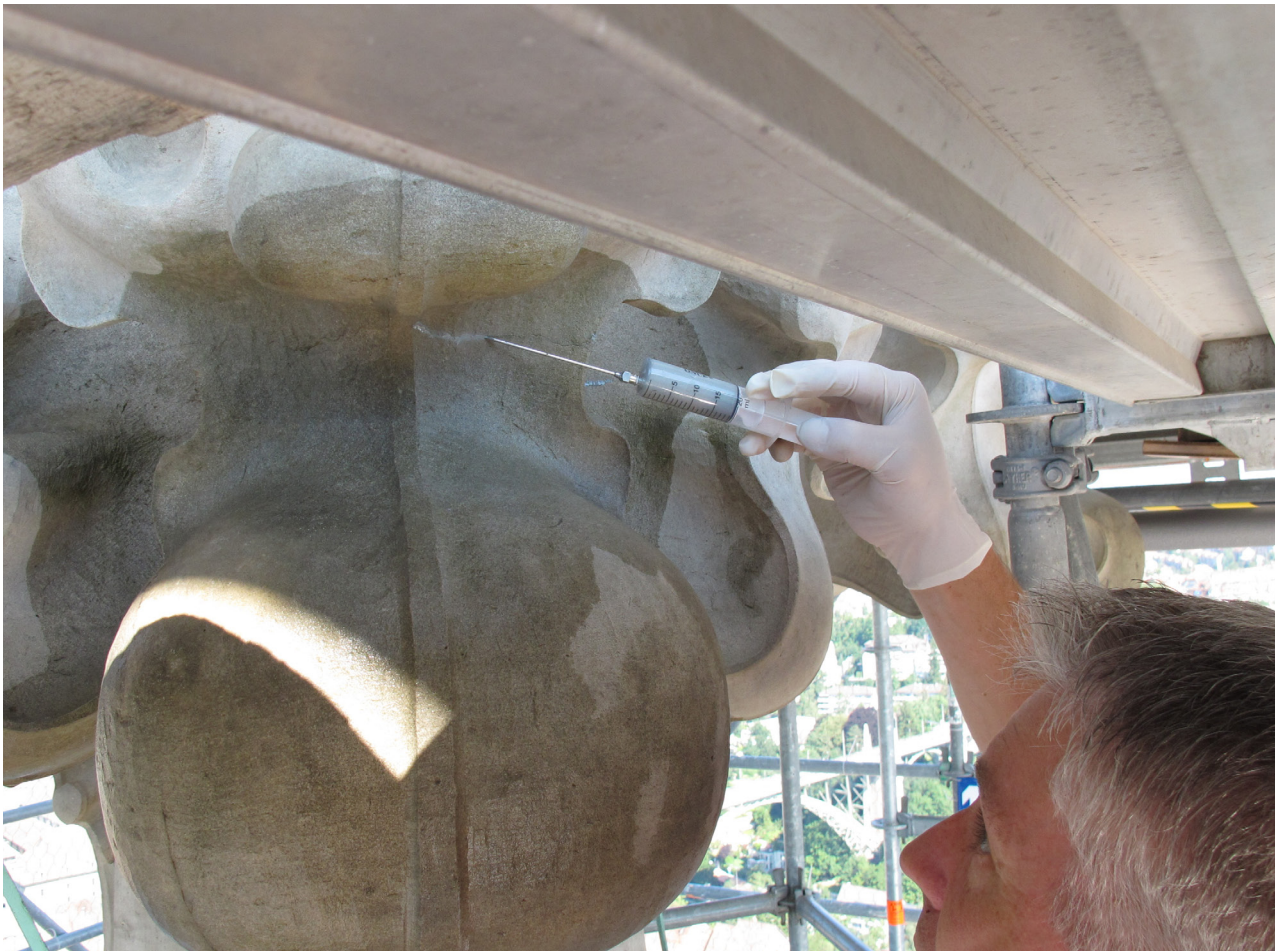
(o.) An der grossen Kreuzblume aus Obernkirchener Sandstein traten feine, geologisch bedingte Risse auf. In der Regel sind solche Schäden nur oberflächlich und problemlos, trotzdem wurden die Risse mit Mikrozement geschlossen, um das Eindringen von Wasser zu verhindern.

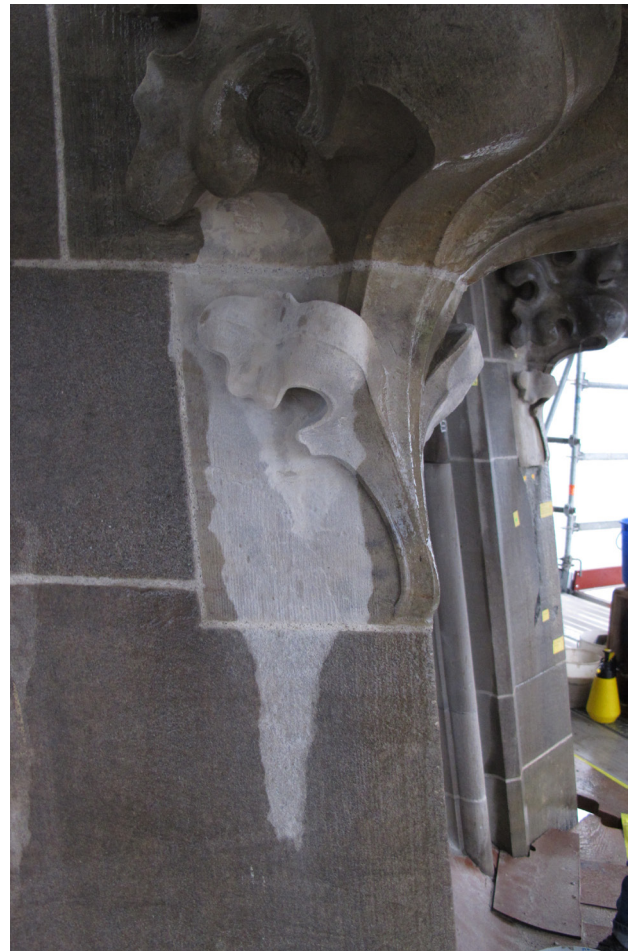
(r.) Unterhalb der Krabben aus Obernkirchener Sandstein konnten im Zuger Sandstein aussergewöhnliche Schadensbilder beobachtet werden: Die von direkter Bewitterung geschützten Stellen bleiben zunächst trocken, ziehen vermutlich dann aber vermehrt die gelösten Schadstoffe in diesen Bereich.

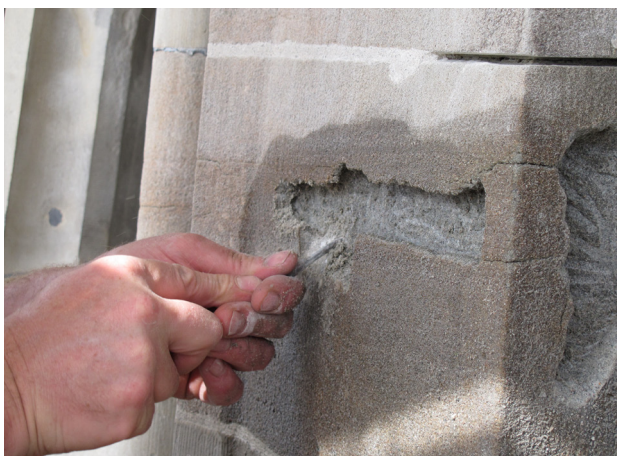
(r.u.) In dieser „Ausdunstungszone“ waren die Schäden besonders stark und mussten vor dem Aufmörteln ausgekratzt werden. Eine Festigung mit Kieselsäureesther war in dieser Exposition nicht möglich, da der dazu notwendige Schutz der Oberfläche vor Regen während mehrerer Wochen nicht gewährleistet werden konnte.

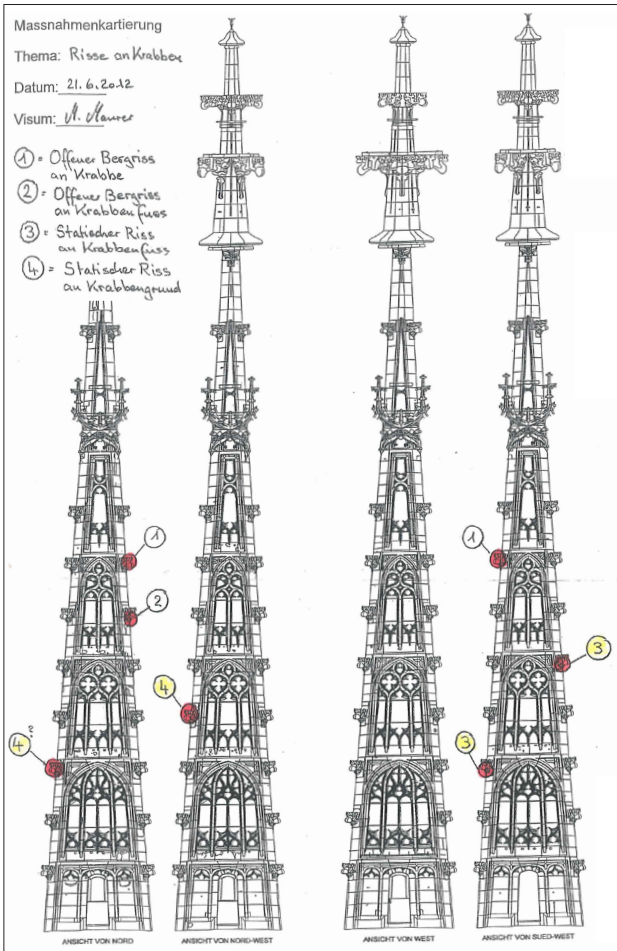
(l.) Lockerzone mit tief entfestigten Bereichen: Dieses örtlich auftretende Schadensbild ist ein Hinweis darauf, dass der betreffende Stein einer schlecht gebundene Schicht des Steinbruchs entstammt.

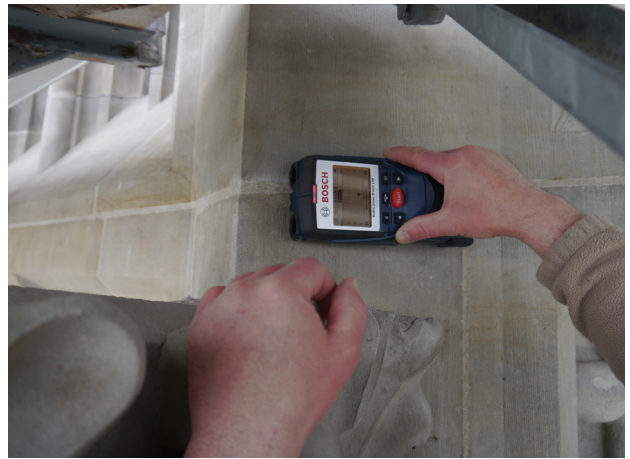
**(l.o.) An einigen Krabben des Turmhelms zeigen sich ungewöhnliche Rissbilder. Diese wurden in einer Übersicht kartiert (hier: Auszug aus der Dokumentation des Baustellenverantwortlichen Marcel Maurer).**

Ein bisher wenig beachtetes Schadensbild im äusseren Bereich des Turmhelms nahm nach und nach beunruhigende Dimensionen an. Die Ursache für Risse oberhalb einzelner Krabben war zunächst unklar. Ein Planfund im Archiv gab im Herbst 2012 Anlass zur Sorge, bei Sondierungen an Ort bestätigte sich die Vermutung im Winter 2013: Sämtliche Krabben an den Helmstreben sind, vermutlich in letzter Minute vor der Ausführung, mit eingesetzten Eisenklammern gesichert worden. Diese gut gemeinten Sicherungen könnten nun über Rostspren-gungen ein verdecktes Schadenspotential darstellen, welches entschärft werden muss und uns auch in den Jahren 2013/14 noch beschäftigen wird.

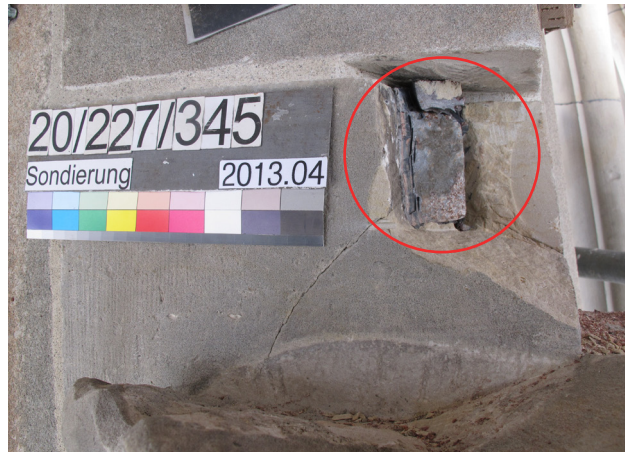
**(r.o) Die Rissbilder lassen rostendes Eisen als Ursache vermuten, beispielsweise von Klammern. Mit einem Sondiergerät konnten die vermuteten Eisenteile schliesslich in einer Tiefe von 4cm auch geortet werden.**

**(r.m.) Die Freilegung einer besonders ausgeprägt gerissenen Stelle bestätigte die Beobachtungen: Die Krabben wurden 1892/93 mit massiven Eisenklammern befestigt. Ob die Rissbilder tatsächlich durch das rostende Eisen der Klammern entstanden, kann im Moment aber noch nicht abschliessend beantwortet werden.**
