# Periodischer Unterhalt, Monitoring, Kontrollgänge

## Kontrollgang Gebäudehülle, Monitoring

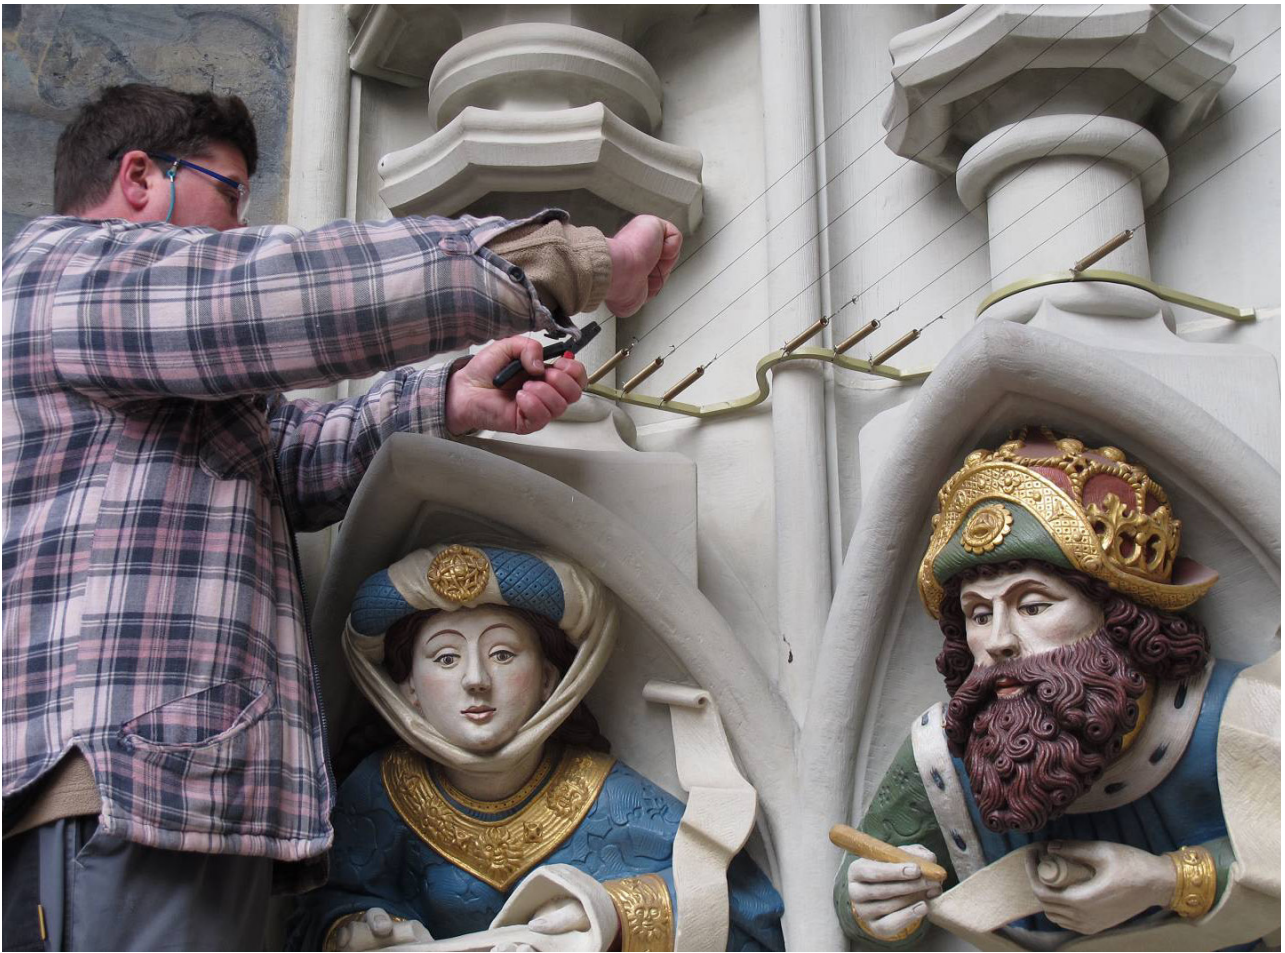
Am Hauptportal hat eine grössere Spatzenkolonie seit der letzten Reinigung 2007 wiederum gravierende Verschmutzungen hinterlassen. Die kostbare Bauplastik erfreut sich bei den Vögeln als Sitz- und Nistfläche grosser Beliebtheit. Nebst dem Kot sind grosse Mengen an Moos, Heu und Kunststoffen vorhanden, die von den Tieren für ihren Nestbau angeschleppt werden. Aufgrund der ungelösten Problematik der von Vögeln verursachten Verschmutzungen wurde beschlossen, zusätzliche Möglichkeiten eines mechanischen Schutzes des Hauptportals mit Drähten zu untersuchen. Als erstes Muster wurde eine Schar horizontaler Drähte montiert. Aufgrund der Beeinträchtigung des Gesamtbildes kann diese Lösung nicht befriedigen.

**(o.) Ein weiterer Versuch im Kampf gegen die Spatzenplage im Hauptportal: Entsprechend dem Beispiel am Münster in Freiburg i. B. (D) wurden horizontale Schutzdrähte zur Vogelabwehr bemustert. Aufgrund der erheblichen optischen Beeinträchtigung des Gesamtbildes kann diese Lösung nicht befriedigen.**

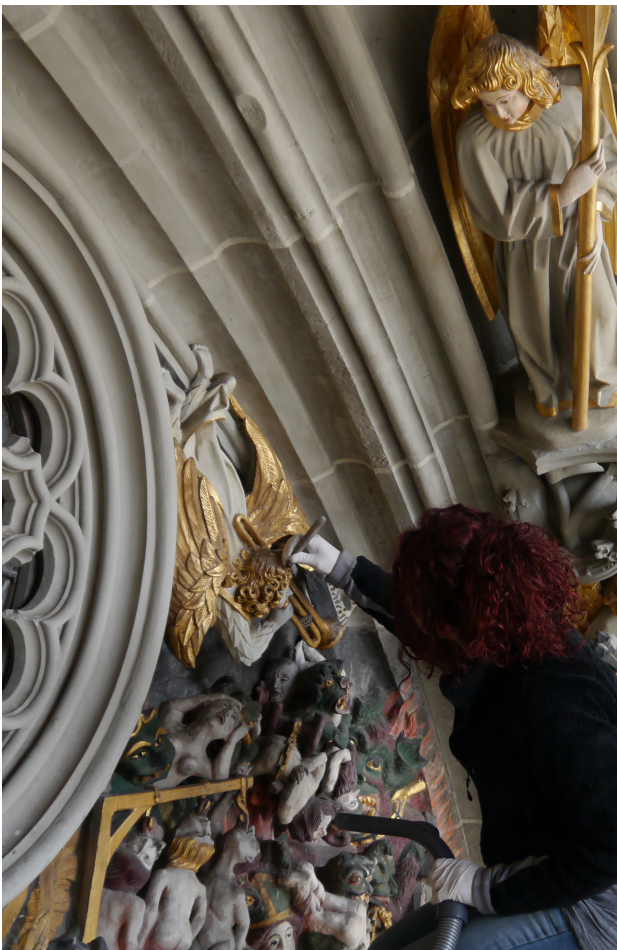
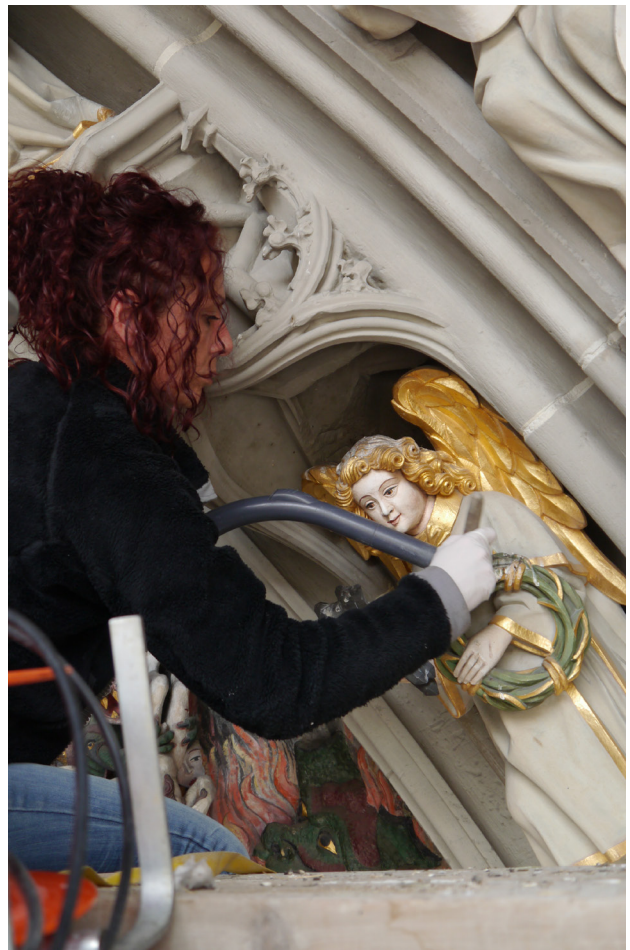
**(u.) Periodische Reinigung der stark verschmutzten Figuren im Tympanon des Hauptportals mit Glasfaserpinsel und Staubsauger. Auf eine Erneuerung der Vergoldungen und Inkarnate wurde bewusst verzichtet. Eingegriffen wurde nur in Bereichen, wo die unter der aktuellen Fassung liegende Originalfassung Schaden zu nehmen drohte. Auch das vor 20 Jahren komplett neu gefasste Hauptportal darf Spuren der Alterung zeigen.**

Die 1993 abgeschlossene neue Farbfassung wurde im Sinn des periodischen Unterhalts mit dem Ziel behandelt, die Schutzfunktion der Fassungen aufrecht zu erhalten. Dabei wurden die Farbfassungen sorgfältig gereinigt und an Stellen grosser mechanischer und chemischer Belastung erneut gefirnisst. Partiiell wurden auch die Vergoldungen erneuert. Insgesamt wurden die Oberflächen jedoch nur gesichert bzw. geschützt, jedoch keinen ästhetischen Eingriffen unterzogen – auch das Portal darf Spuren der Alterung zeigen. Die Arbeiten wurden unter der Leitung von Restauratorin Heidi Baumgartner unter Mithilfe der Bauhütte durchgeführt. Im Berichtsjahr wurde ein Programm initiiert, mit dem ausgewählte Bauteile des Hauptportals in regelmässigen Abständen fotografiert werden. Das Ziel ist, so Prozesse an besonders belasteten Bauteilen langfristig zu dokumentieren. Hierfür wurden Referenzflächen festgelegt.

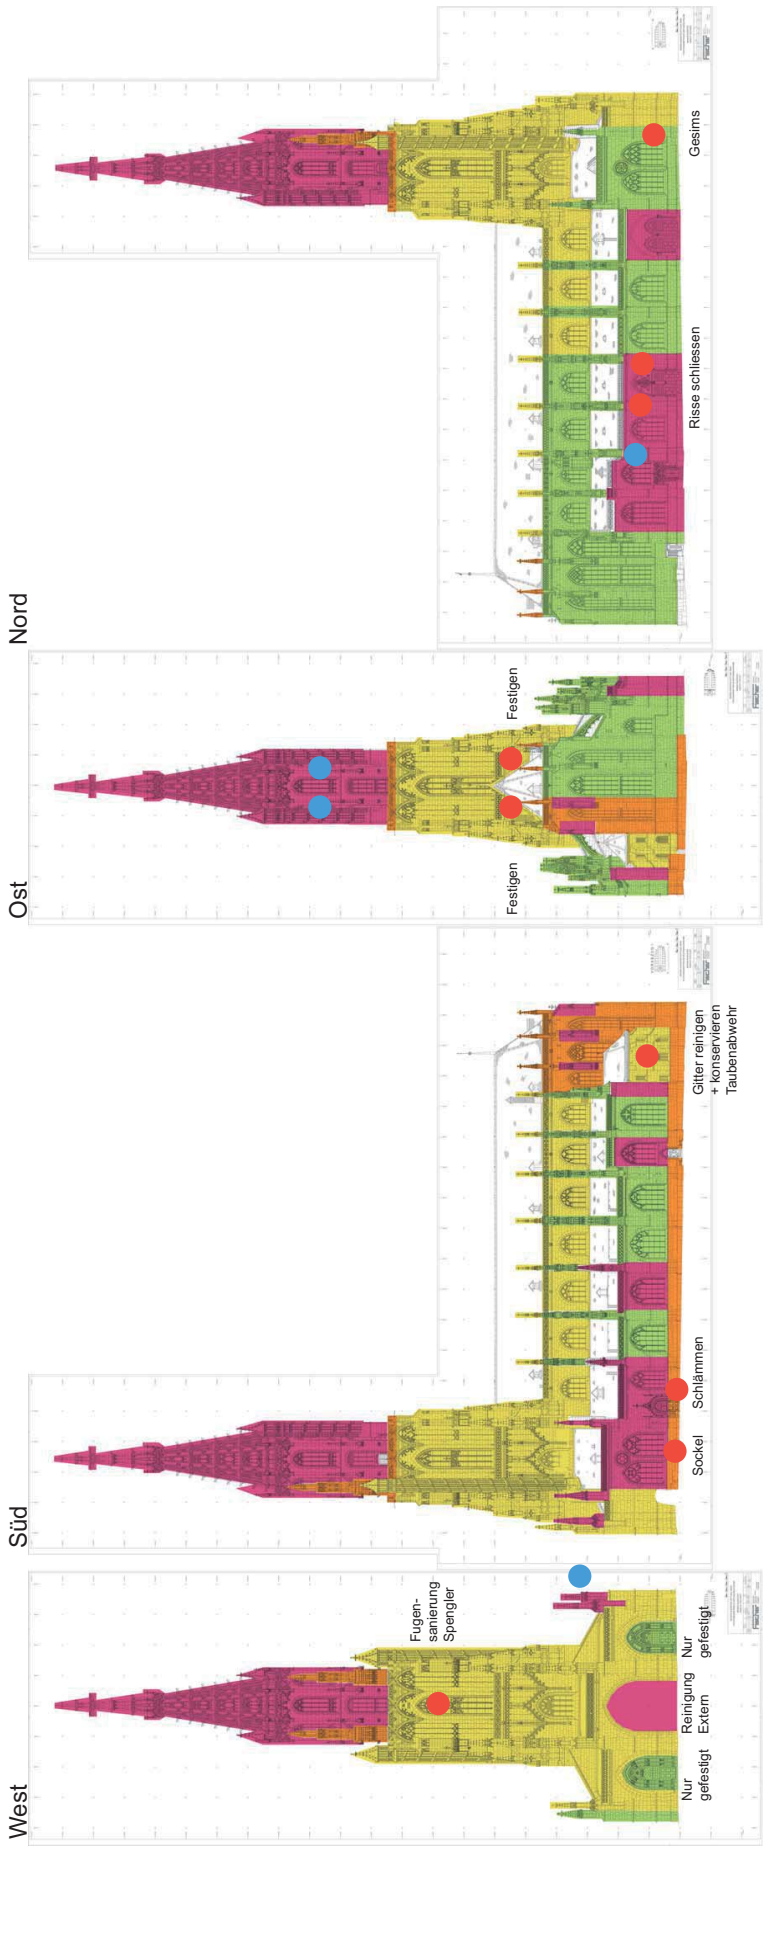
**Auszug aus der umfangreichen Dokumentation, welche als Grundlage für das periodische Zustands-Monitoring am Berner Münster erstellt wurde. Die Unterlagen werden nach jedem Kontrollgang aktualisiert. Nebst dem Festhalten des Grobzustands und der Pflegezyklen wurden auf weiteren Übersichten auch die Zugänglichkeiten und benötigten Hilfsmittel festgelegt.**
