Monitoring, Kontrollgänge, weitere Baupflegemassnahmen

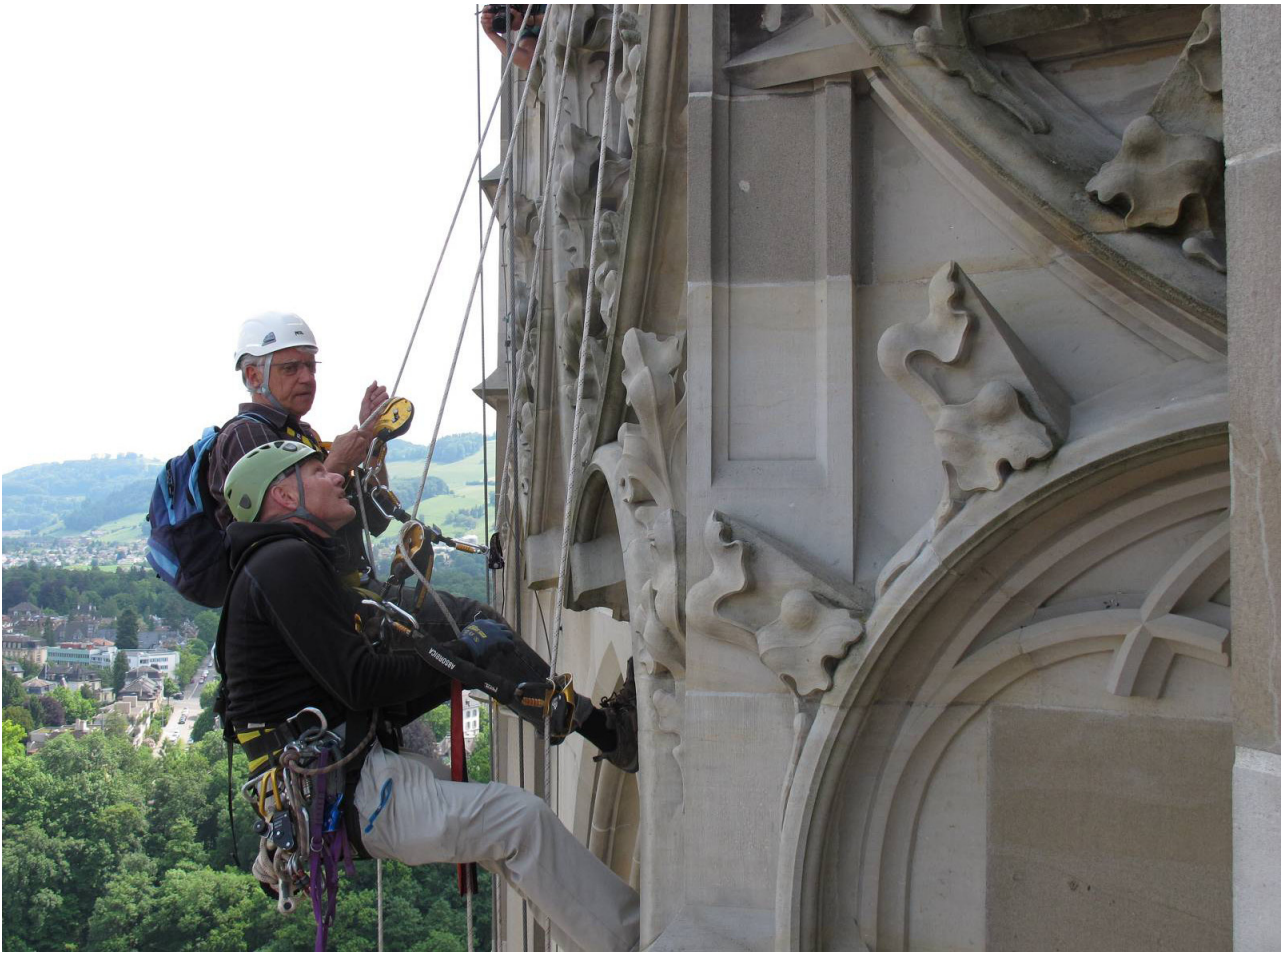
Die Erkenntnis des Kontrollganges war sehr erfreulich: es sind bisher kaum Veränderungen zu beobachten! Es zeigte sich, dass sogar sanierte Risse an stark exponierter Lage in einem sehr stabilen Zustand sind. Dieses Resultat bestätigt, dass wir mit unserer Methodik auf einem guten Weg sind. Dank der Kontrollgänge können feinste Veränderungen dokumentiert werden, dank der Checklisten werden keine bekannten Probleme übersehen. Die untersuchten Bereiche wurden umfangreich fotografiert, es wurden Notizen gemacht und im Hinblick auf spätere Kontrollgänge wurden die bestehenden Dokumente ergänzt.

(o.) Das gesamte Achteck wurde systematisch abgeklettert und eingehend dokumentiert. Auch der Münsterarchitekt liess sich die Gelegenheit nicht entgehen und unterzog die restaurierten Bereiche einer kritischen Überprüfung.

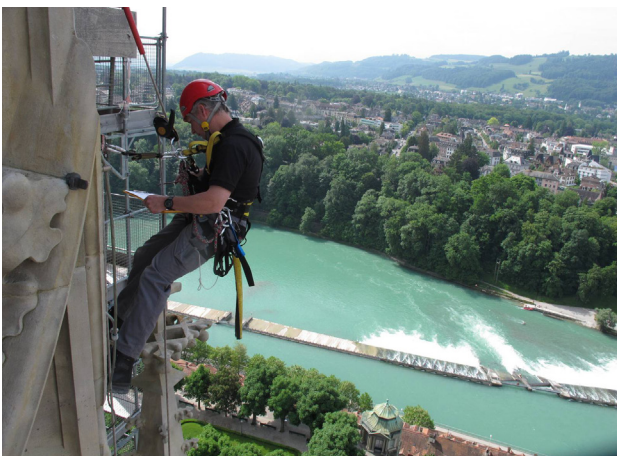
(l.m.) Die Beobachtungen und Einschätzungen werden direkt am Bau in Pläne kartiert.

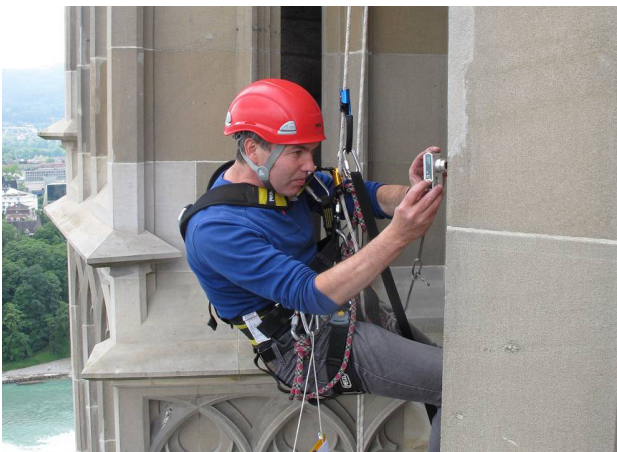
(l.u.) Das Hauptaugenmerk des Kontrollgangs lag auf den Restaurierungen der letzten 8 Jahre.

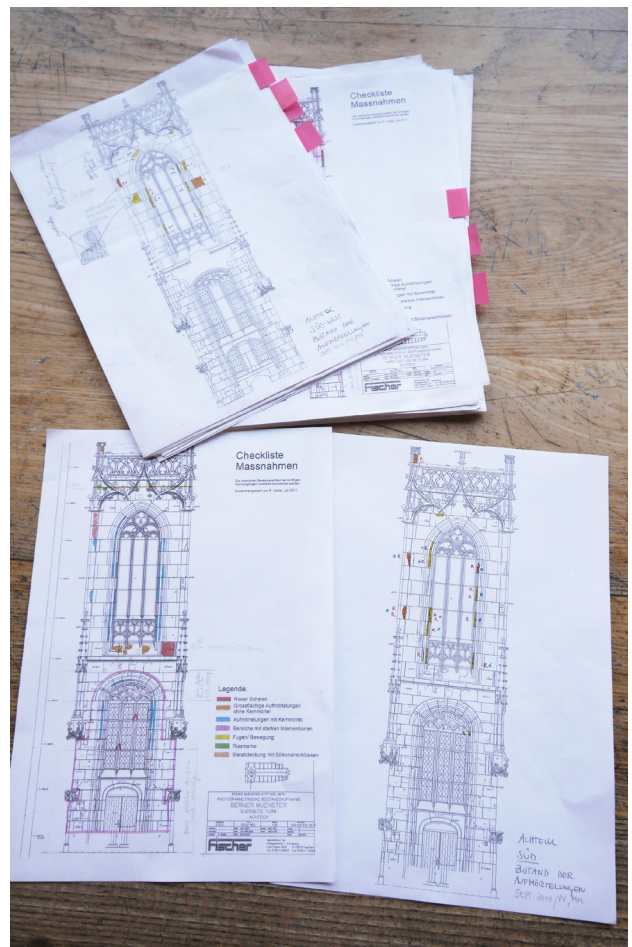
(r.u.) Checklisten und bestehende Kartierungen wurden als Grundlage verwendet. In diesen sind die Punkte eingetragen, die besonders gut beobachtet werden müssen.

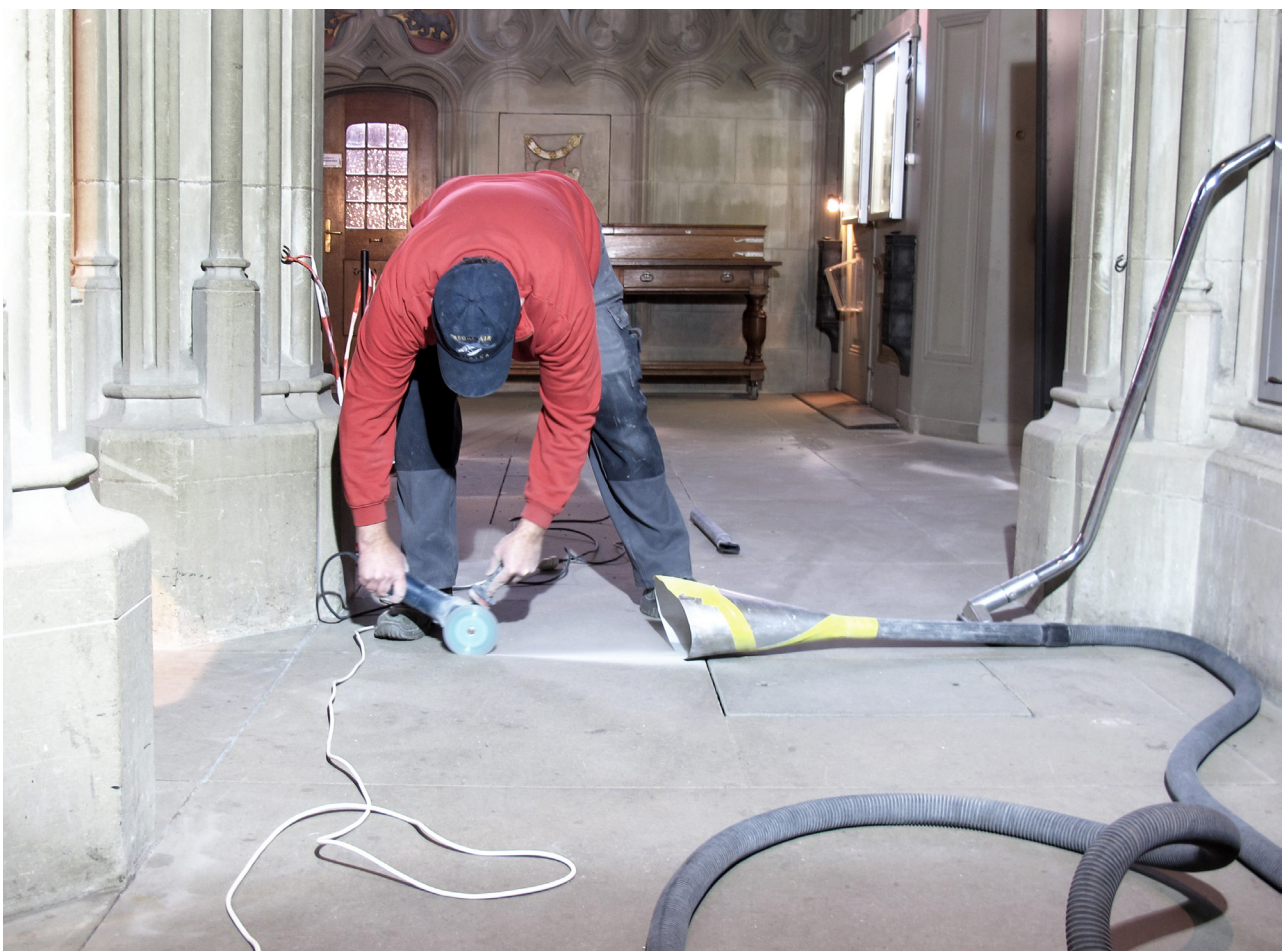
Am Boden im Innern des Münsters sind in den letzten Jahren zunehmend Schäden an Fugen aufgetreten. Als Folge sind an den Steinplatten Kanten abgebrochen, teilweise sind Stolperkanten entstanden. In einigen Fugen wurden auch Kabel für Lautsprecher oder

Die Sanierung schadhafter Fugen im Kirchenboden erforderte zunächst ein sorgfältiges Ausfräsen unter Absaugen des Staubes.

Induktionsspulen eingelegt. Nun wurden die schadhafte Fugen neu verfugt. Insgesamt wurden 600 Laufmeter mit Kalkzementmörtel geschlossen. Diese Arbeiten wurden im Winter ausgeführt.

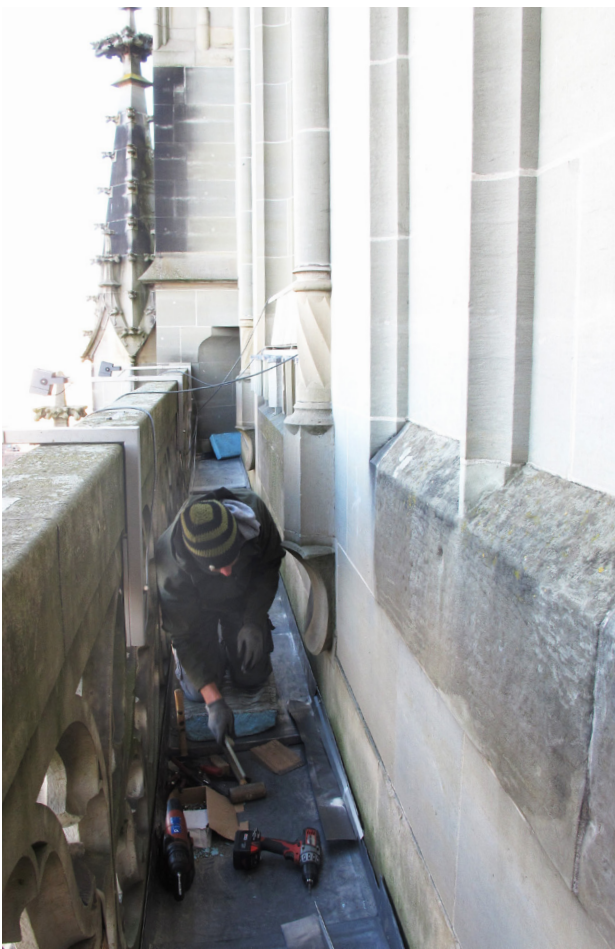
(l.) Eine kontrollierte Wasserführung ist eine der elementarsten Massnahmen zur Schonung historischer Bausubstanz. Die Bleiabdeckungen der Galerien werden laufend optimiert.

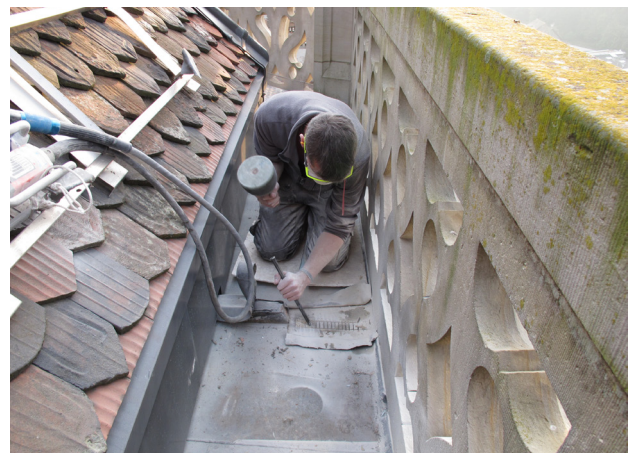
(r.m.) Um der Bleiabdeckung eine grössere Bewegungsfreiheit zu ermöglichen, wurden die Dilatationsfugen geöffnet und erweitert.
