Chor

Die seit längerem vorbereitete Kampagne zur Restaurierung des Chorgewölbes rückte 2014 in den Mittelpunkt der Aktivitäten am Münster. Über die umfangreichen Voruntersuchungen im Hinblick auf die Restaurierung des Chorgewölbes haben wir in den vergangenen Jahren regelmässig berichtet.

Chorgewölbe

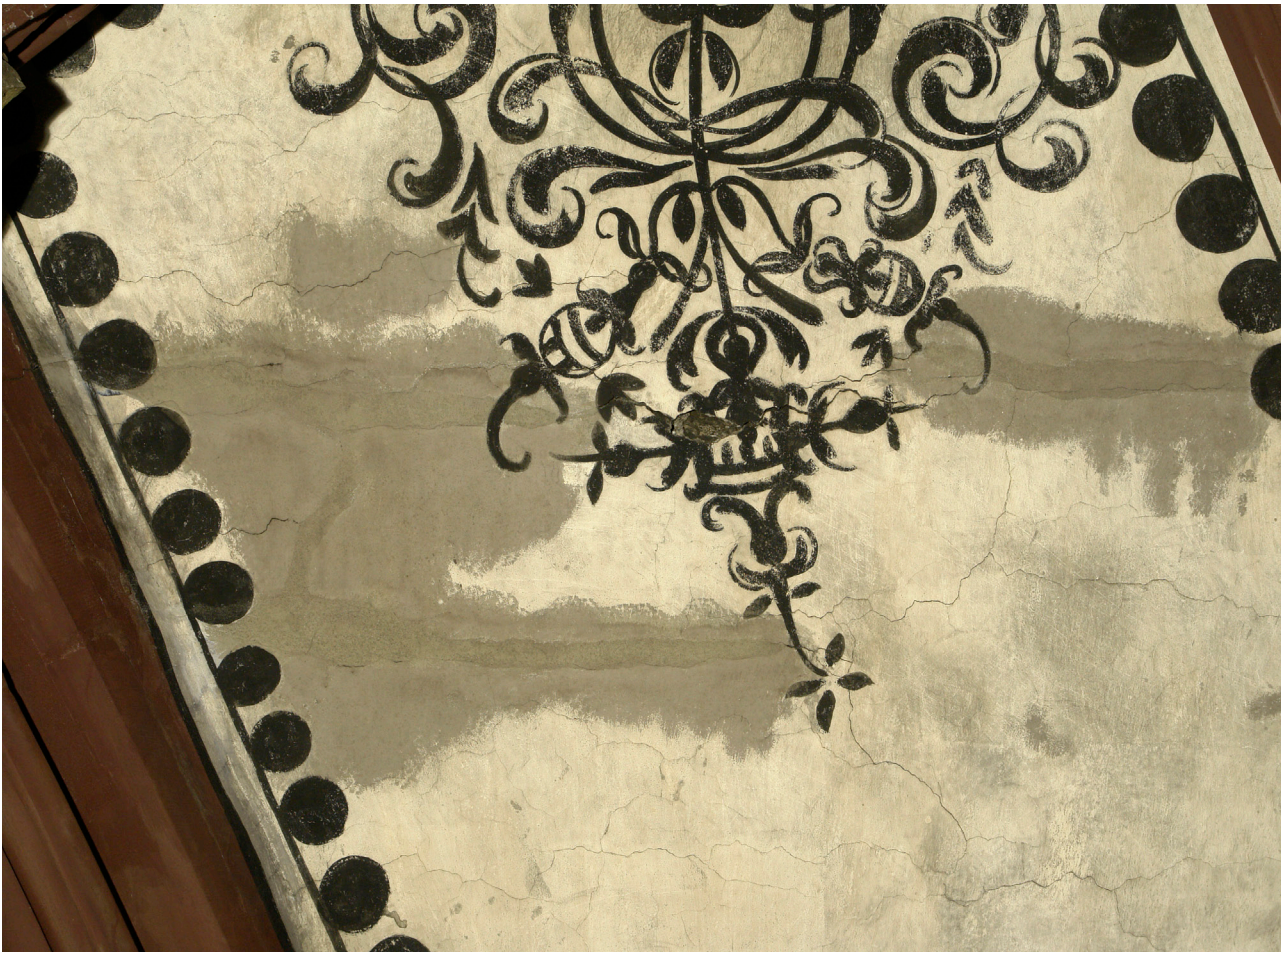
(o.) Nach der Trockenreinigung treten die Kittungen und dunklen Retuschen von 1910 sehr deutlich zu Tage. 1910 konnten die Kappen nur abgefegt werden, die festen Verschmutzungen liessen sich nicht entfernen. Die Retuschen wurden daher dem verschmutzten Erscheinungsbild der Kappenfläche angepasst.

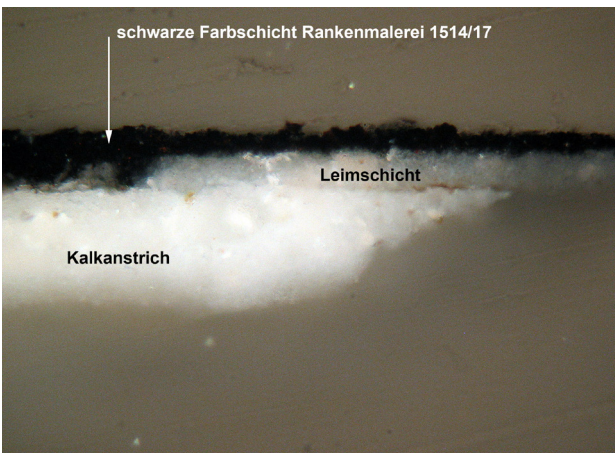
(l.m.) Querschliff einer Probe zur Analyse. Sichtbar sind der einfache Kalkanstrich, die etwas dünner oder opak wirkende Leimschicht und die schwarze Farbschicht der Rankenmalerei.

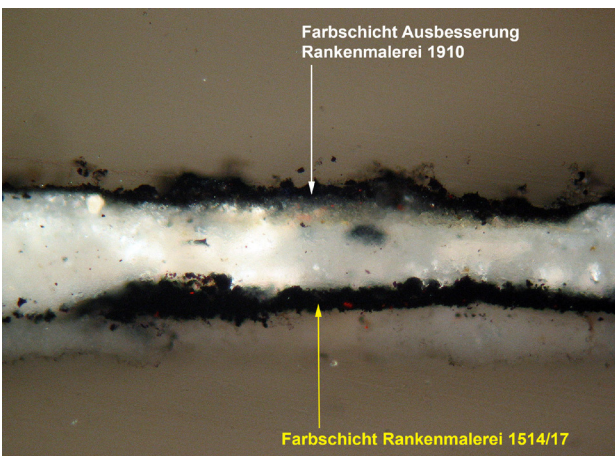
(l.u.) Querschliff einer Probe vom Chorbogen, hier sind neben der originalen Farbschicht auch die Ausbesserungen und Übermalungen der Rankenornamente von 1910 sichtbar.

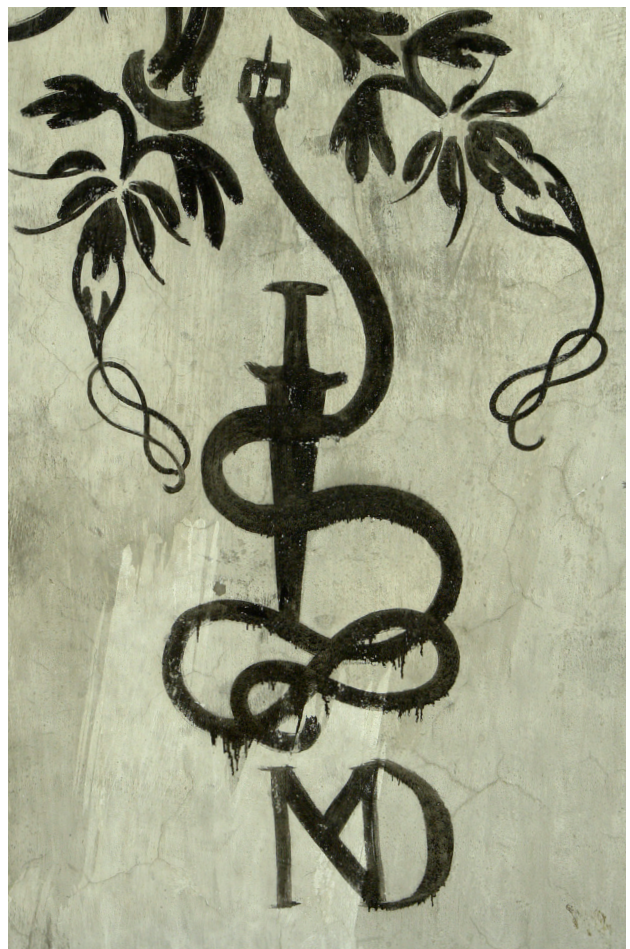
Nach der Trockenreinigung der Kappe 110.230.2014 (vgl. Verortungsschema S. 38) zeigte sich eine Besonderheit: Einige Partien der Kappe wiesen deutlich helle, fast weisse, ca. 8-10 cm breite Pinselstriche auf, die eindeutig unter der schwarzen Rankenmalerei liegen. Da die Malerei nicht erneuert, sondern original von 1517 ist, muss es sich bei diesen Pinselstrichen um Ausbesserungen handeln, die kurz vor dem Bemalen der Kappen angebracht wurden. Unter der weissen, nachgestrichenen Farbe sind vereinzelt noch rote und schwarze Farbreste (Spritzer und Verschmutzungen) zu sehen.

Die übrige Grundfläche erscheint nach der abschliessenden Feuchtreinigung leicht grau und etwas opak. Der Eindruck einer Vorbehandlung des Kalkgrundes mit einer Leimung wird dadurch verstärkt und konnte durch naturwissenschaftliche Analyse belegt werden.

(r.u.) Übersicht aus der signierten Kappe nach der Trockenreinigung und während der Feuchtreinigung. Deutlich sichtbar treten nun dunkle und helle Farbpartien im Untergrund zu Tage, die durch das originale Überarbeiten der verschmutzten Kappe vor der Bemalung mit Ranken vorgenommen wurden.

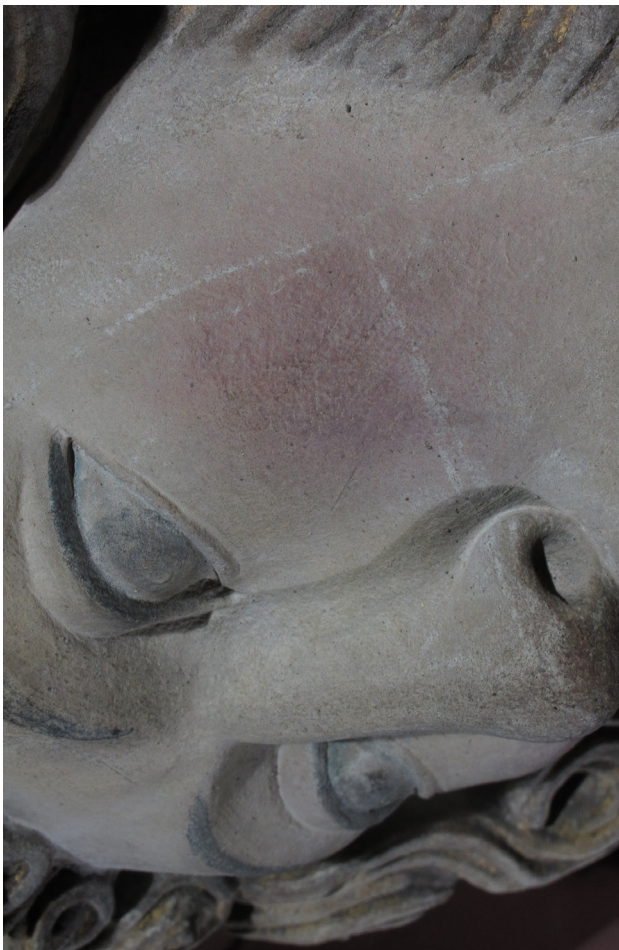
Durch die Abformung wurde die Fassung teilweise angeschnitten. Die Schnittstellen sind gut sichtbar, sie entstanden beim Aufschneiden der Gipsabgüsse. Zum Abschluss der heutigen Restaurierungskampagne soll daher darauf verzichtet werden, nochmals Gipsabgüsse anzufertigen. Vielmehr sollen die Werkstücke mit dem neuen, technisch bereits weit entwickelten Verfahren der digitalen Fotogrammetrie (siehe auch Seite 69) dokumentiert werden.

(l.u.) Schlussstein Nr. 67 Achatius mit Schnittspuren im Gesicht, die durch das Aufschneiden der Negative für den Gipsabguss 1910 entstanden sind.

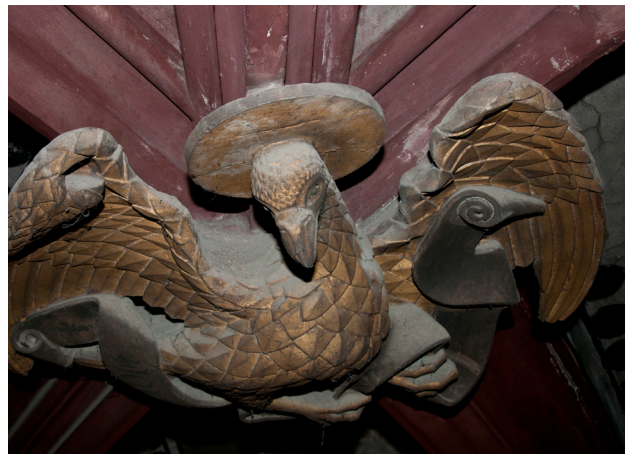
(r.m.) Schlussstein des Evangelisten Johannes, symbolisiert als Adler, vor der Trockenreinigung. Auf der Fläche sind die sehr kompakten Staubablagerungen zu sehen.

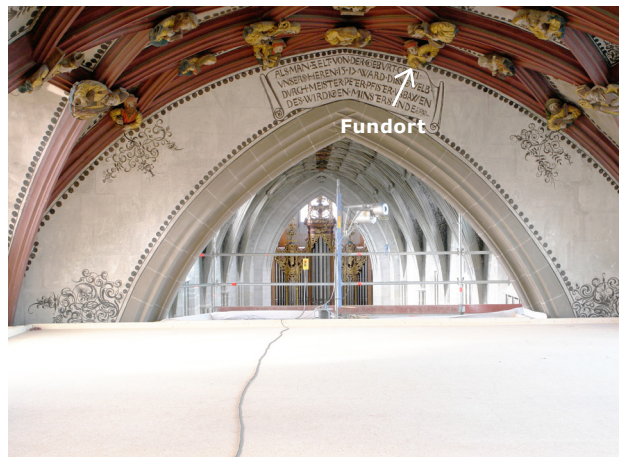
(o.) Ansicht des Chorbogens mit der um 1910 von Richard Schreiber offensichtlich neu gemalten Inschrift.
