# Monitoring

## Überprüfung der Funktion der Schutzverglasungen an den Chorfenstern

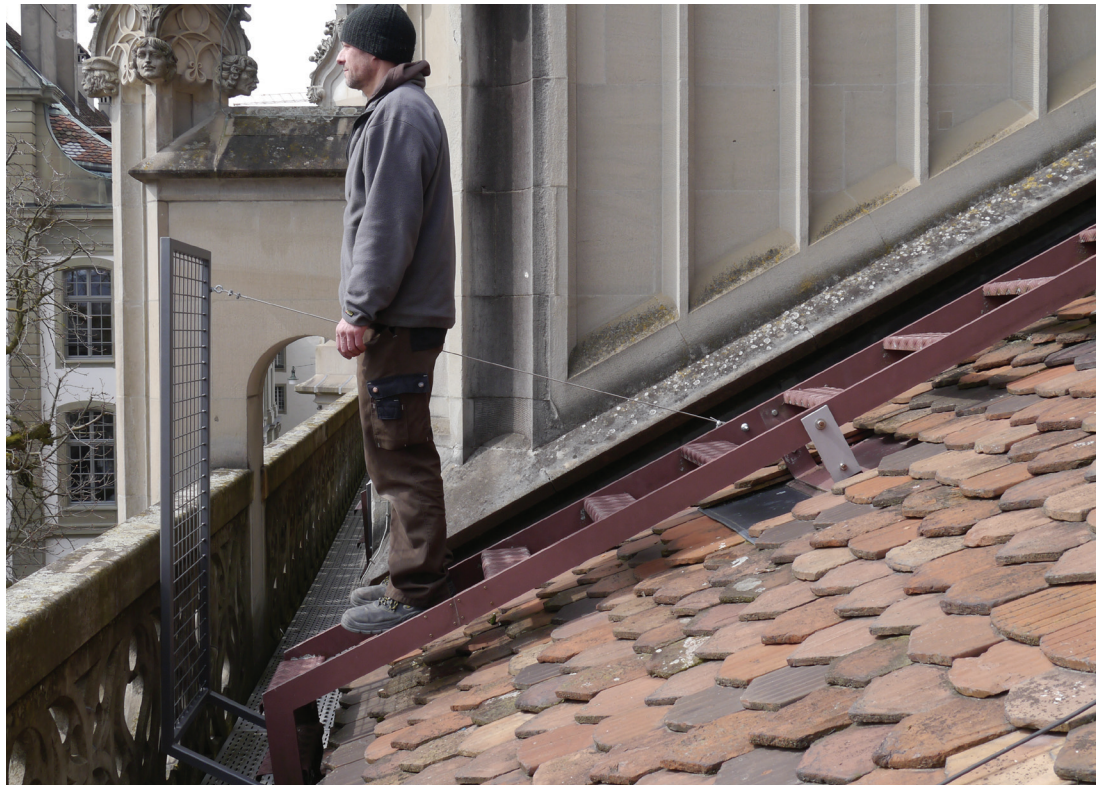
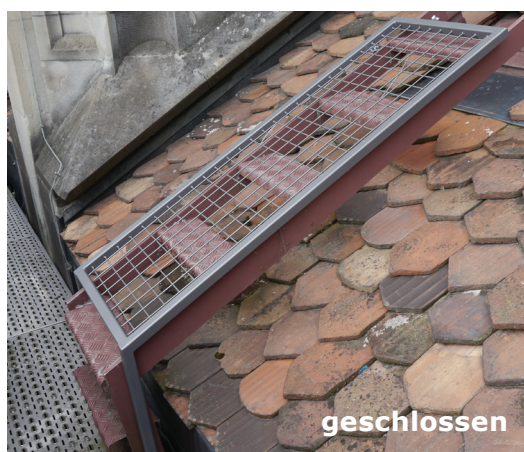
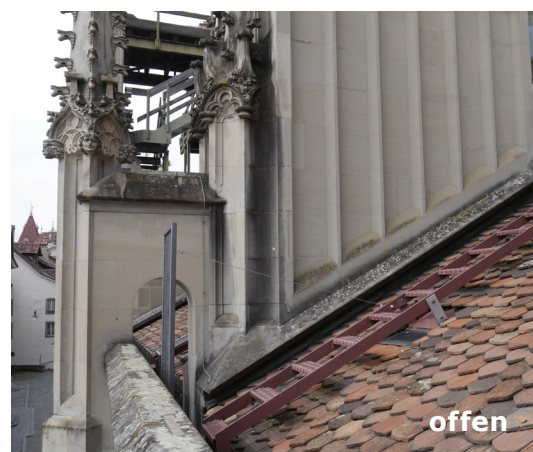
Bei den Dachausstiegen aus dem Hauptschiffestrich wurden bereits in den vergangenen Jahren Absturzgitter montiert. 2017 konnte endlich auch für die Dachdeckerzugänge der Seitenschiffe eine Lösung gefunden werden, welche die Galerien optisch nicht beeinträchtigt. Die neu montierten Fallschutzgitter sind eine in enger Zusammenarbeit zwischen der Münsterbauleitung, der Bauhütte und des beauftragten Stahlbauers entwickelte Speziallösung.

**Spezialentwicklung der Münsterbauleitung für die Verbesserung der Sicherheit für Dachdecker und MitarbeiterInnen der Münsterbauhütte oder des EWB (Energie Wasser Bern). Ohne Aufklappen der Schutzgitter vor den Brüstungen können die Dachaufstiege gar nicht mehr begangen werden. Das Begehen der Seiten- und Hochschiffgalerien ist für Unbefugte seit längerem verboten und erfolgt auf eigene Gefahr.**

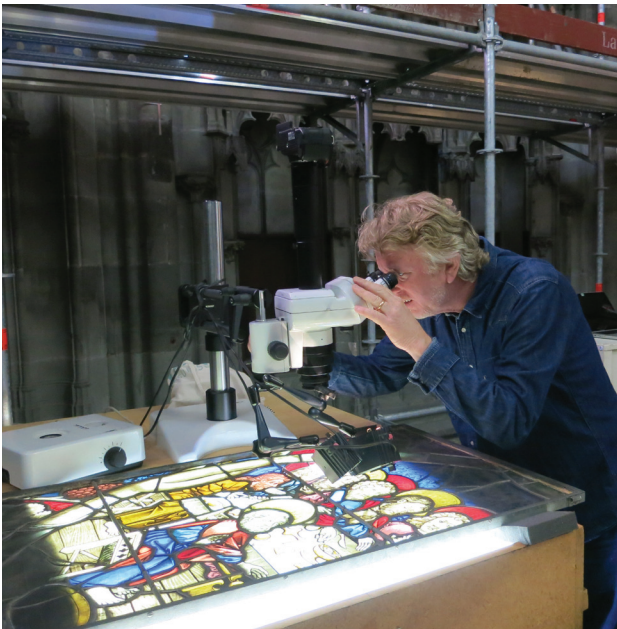
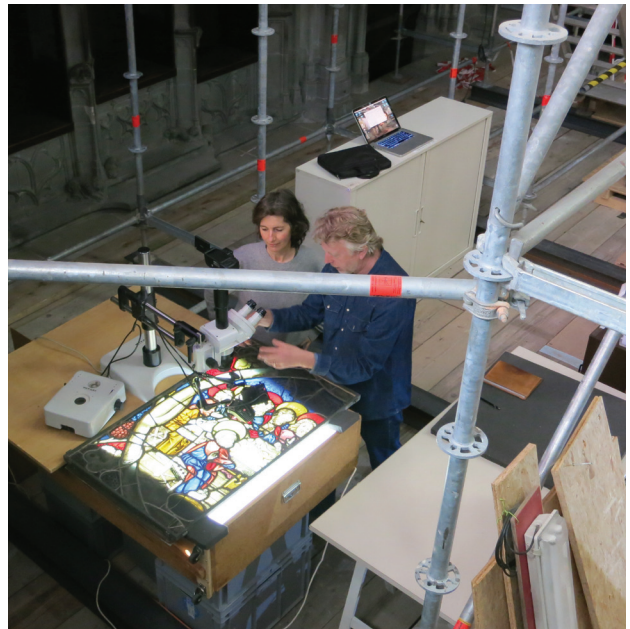
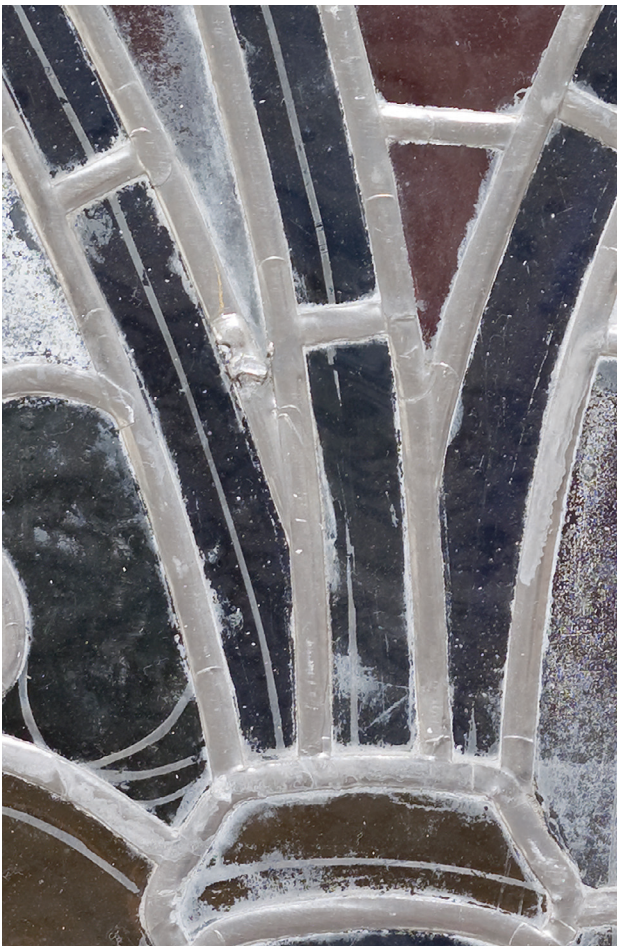
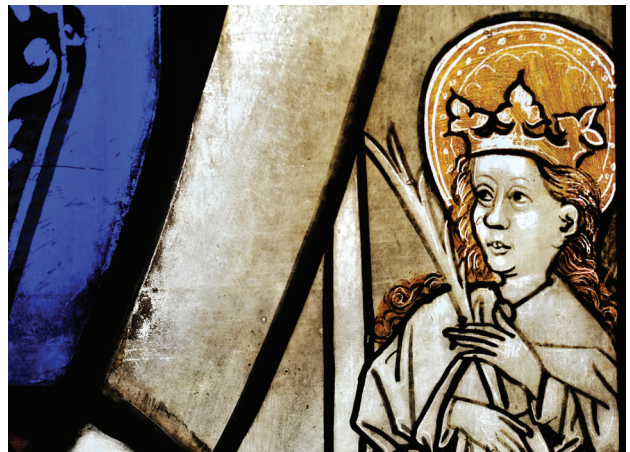
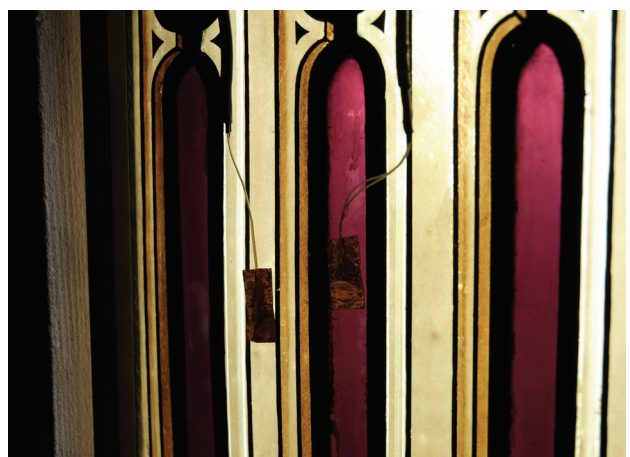
- o.l. und. o.r.** Stefan Trümpler und Sophie Wolf von Vitrocentre Romont bei der Nachuntersuchung einzelner Scheiben aus den Chorfenstern, kurz vor dem Abbau des Gerüstes 2017.
- m.l.** Vorzeichnungen auf der Rückseite der Glasmalerei (Ausschnitt aus Feld I 5c, Passionsfenster, 230 Ost).
- m.r.** Originale gelbe Kaltbemalung auf der Vorderseite der Glasmalerei (Ausschnitt aus Feld nII 6c, Bibelfenster, 110 Nord).
- u.r.** Klimamessungen: Temperaturfühler auf der Glasmaleroberfläche (Stefanusfenster, sIII, 110 Süd).

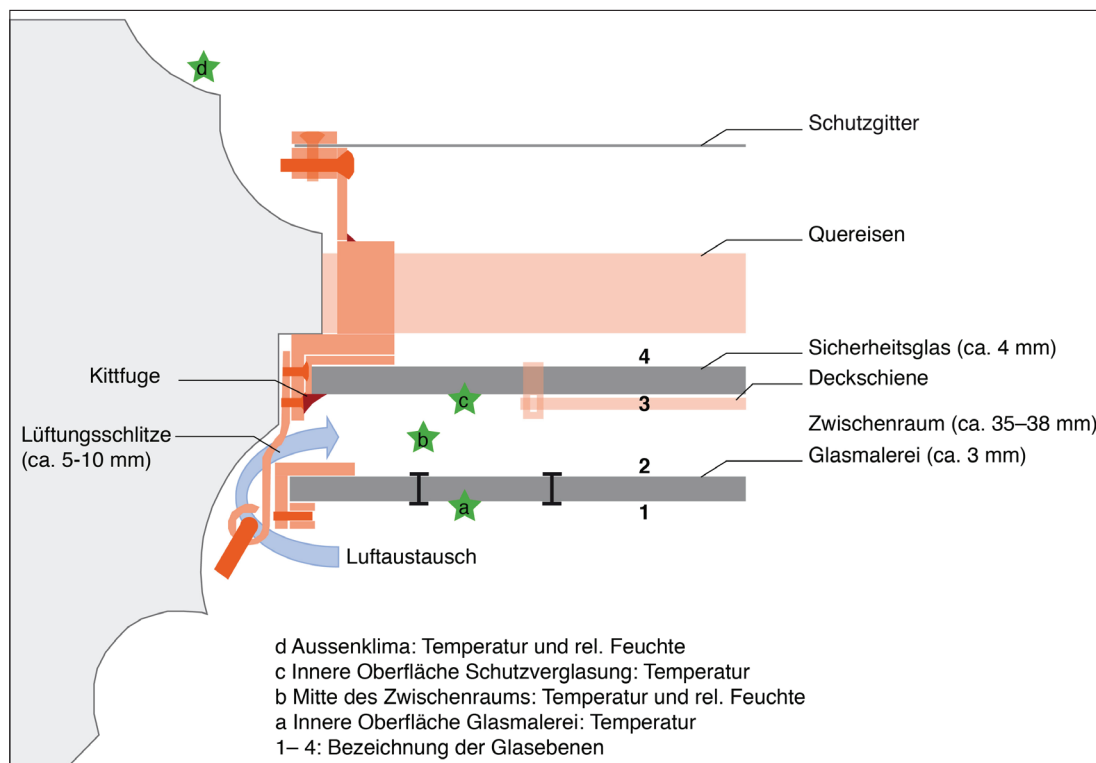
**Skizze des Verglasungssystems (Querschnitt) mit Lage der Messfühler.**

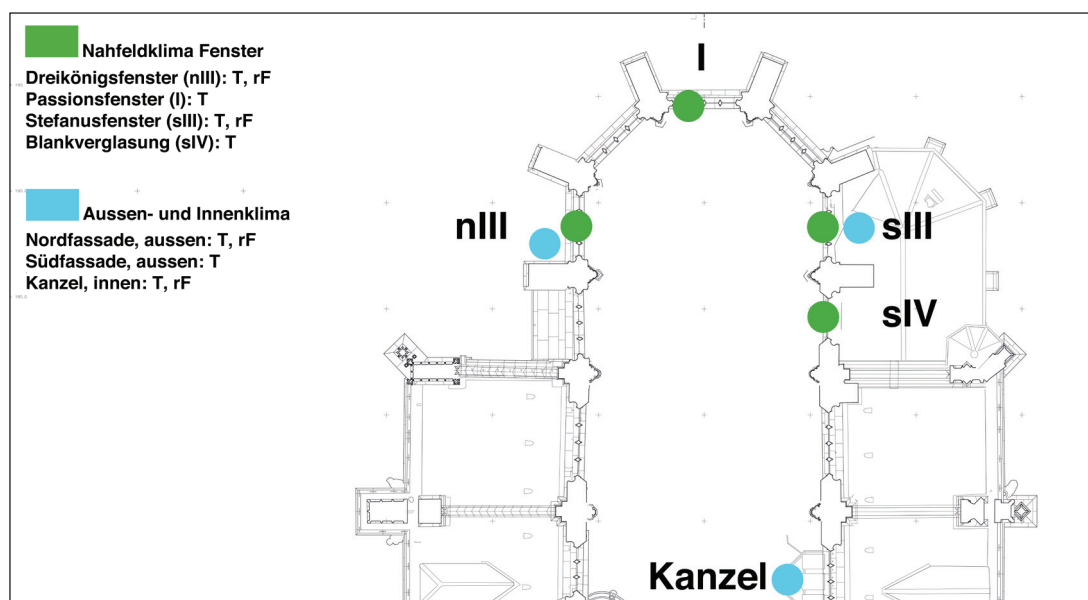
**Grundrissplan mit Messstellen für Temperatur (T) und relative Feuchte (rF). An insgesamt sieben Messpositionen wurde im Messtakt von 30 Minuten die Temperatur gemessen; die relative Feuchte wurde an vier Stellen aufgezeichnet.**

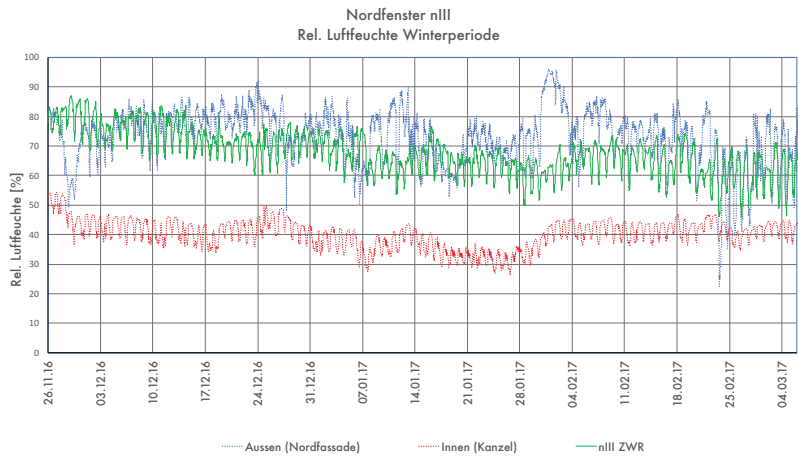
**Rel. Luftfeuchte in der Winterperiode 2016-2017 Nordfenster nIII (110 Nord)**

*Da der Verlauf der relativen Luftfeuchte temperaturabhängig ist – je höher die Temperatur, desto niedriger die relative Luftfeuchte – wurden am Südfenster im Durchschnitt niedrigere relative Luftfeuchtwerte als am Nordfenster gemessen: Im Zwischenraum des Südfensters lag die relative Feuchte im Sommer bei durchschnittlich 56%, am Nordfenster bei 68%. Im Winter wurden am Südfenster im Mittel 57% und am Nordfenster 73% relative Feuchte gemessen.*

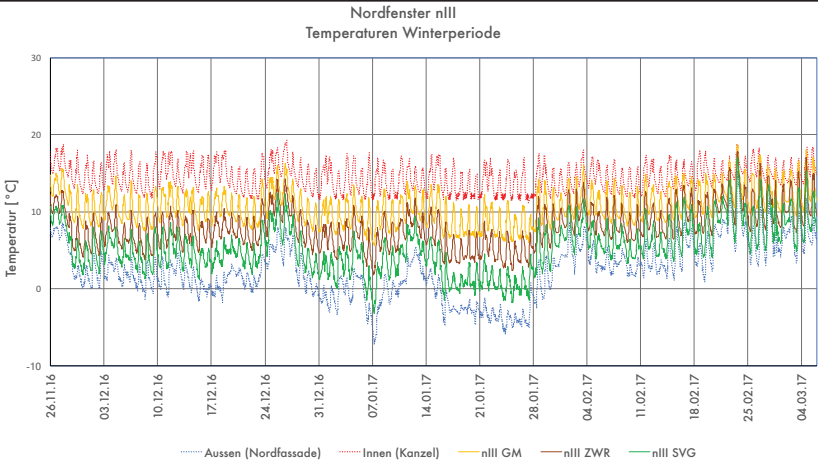
**Temperaturen in der Winterperiode 2016-2017 Nordfenster nIII (110 Nord)**

*Auf der Glasoberfläche des Südfensters wurden im Sommer Temperaturen von bis zu 51°C erreicht; auch im Winter stiegen die Temperaturen dort an Sonnentagen auf über 30°C an. Am nordseitigen Fenster lag die Höchsttemperatur auf der Innenseite der Glasmalerei im Sommer bei 28°C, im Winter bei 22°C. Die Nullgradgrenze wurde im Winter nur an den Schutzgläsern und an der ungeschützten Blankverglasung unterschritten. Auf den Glasmaleroberflächen lagen die Tiefsttemperaturen im Winter bei 7°C (Südseite) und 6°C (Nordseite), also deutlich über dem Gefrierpunkt.*

*Den Berechnungen nach lagen die Temperaturen auf der Innenseite der geschützten Glasmalereien (nIII, sIII) im Messzeitraum immer oberhalb der berechneten Taupunkttemperaturen. Demnach gab es zu keinem Zeitpunkt Kondensation auf diesen Glasoberflächen. Die Taupunkttemperatur wurde nur auf der Innenseite des Schutzglases des Nordfensters (nIII) unterschritten. Dort kann es zeitweilig zu Kondensation gekommen sein. Bei Temperaturen unter der Nullgradgrenze mag sich auf diesen Glasoberflächen auch ein Frostfilm entwickelt haben.*
