Monitoring

Kontrollgang 2018

BERNER MÜNSTER-STIFTUNG BERN
 Münsterbauleitung, Geschäftsleitung Münsterbauhütte
 Wasserwerksgasse 7 | Postfach | CH-3000 Bern 13

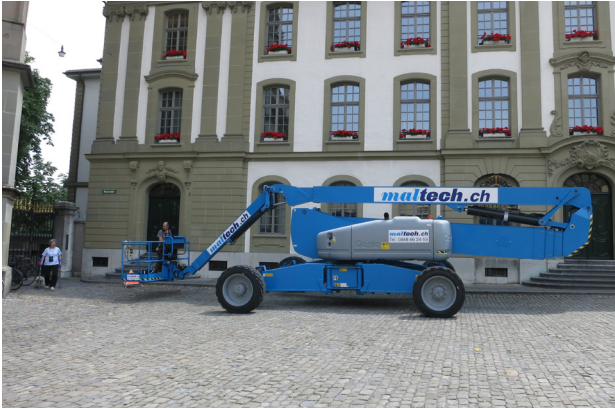
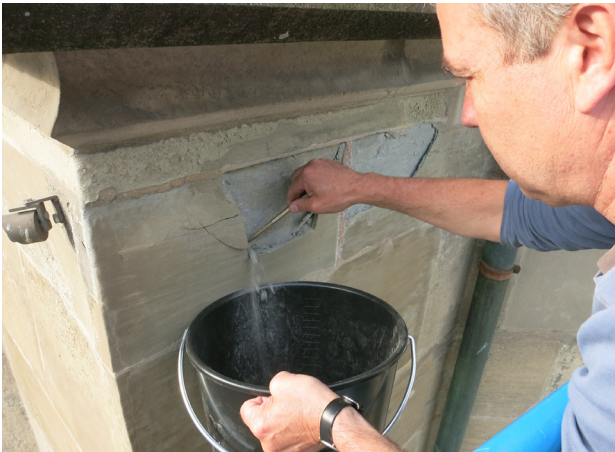
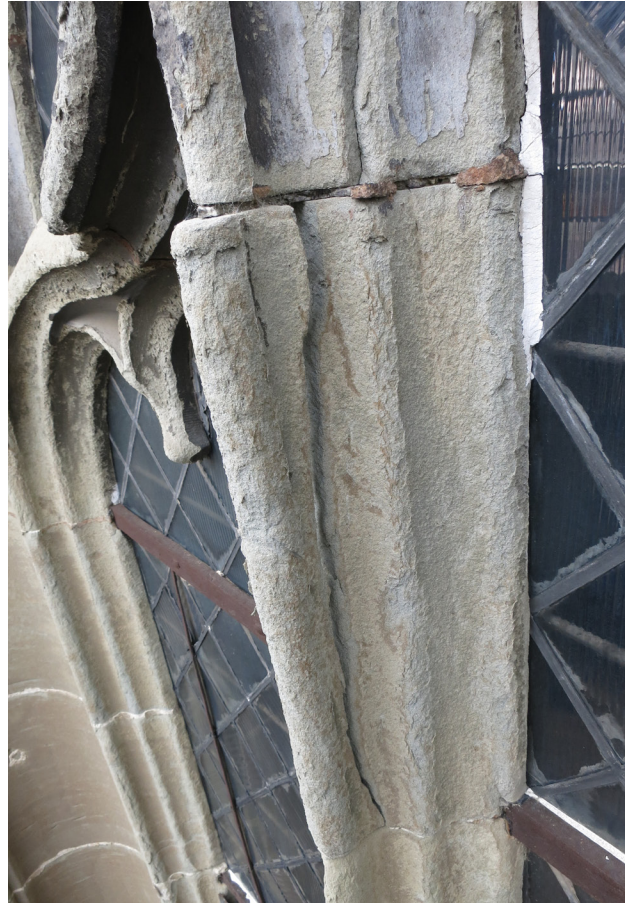
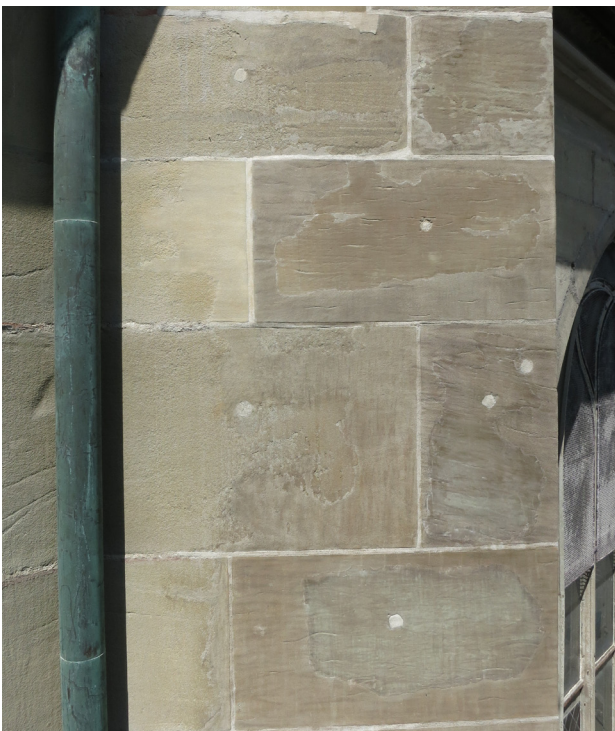
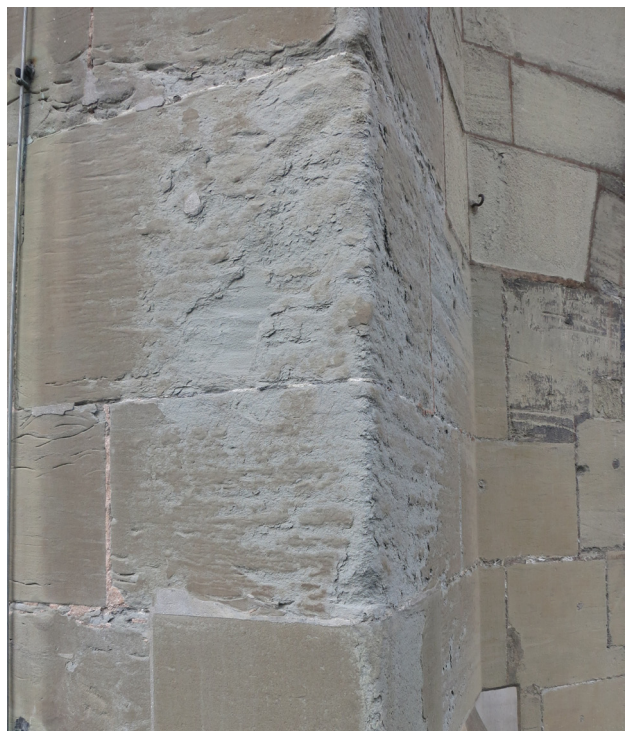
- o.l.** Hebebühne auf dem Münsterplatz.
- m.l.** Einzelne lose Schalen wurden über Besucherbereichen abgenommen.
- o.r.** Besorgniserregender Zustand am Obergadenfenster 60 Nord (mittelalterliche Bausubstanz). Solche Bereiche werden notgesichert, damit sie bis zur Restaurierung ab zirka 2020/21 nicht verloren gehen.
- u.l.** Stabiler Zustand einer 2002 restaurierten Wandfläche am Spornpfeiler 30 Süd.
- u.r.** Noch unrestaurierte Fläche am Spornpfeiler 25 Süd. Der Schaden schreitet fort.

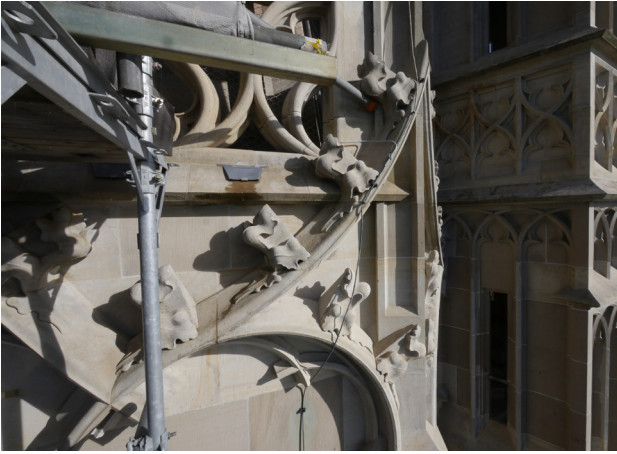
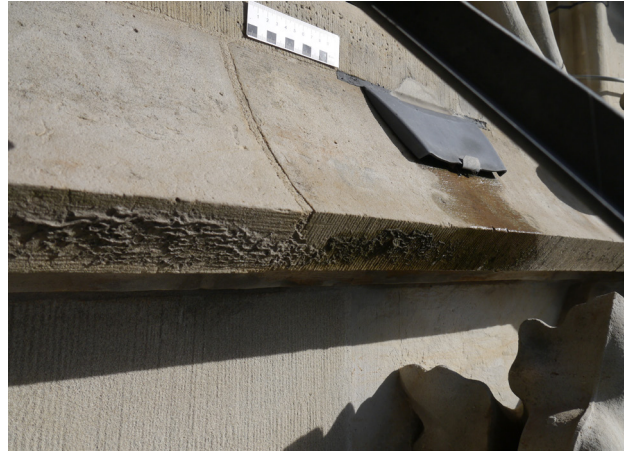
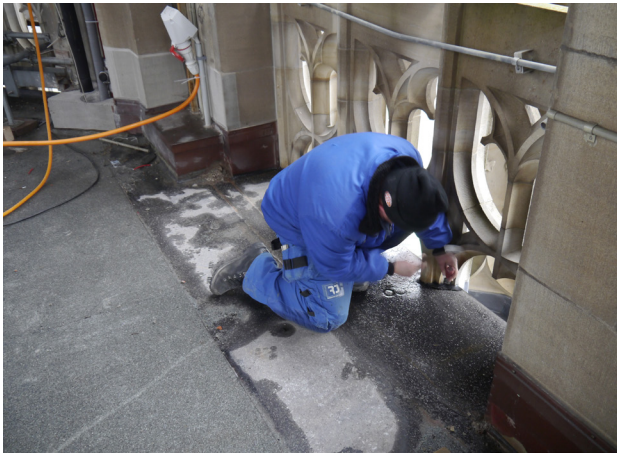
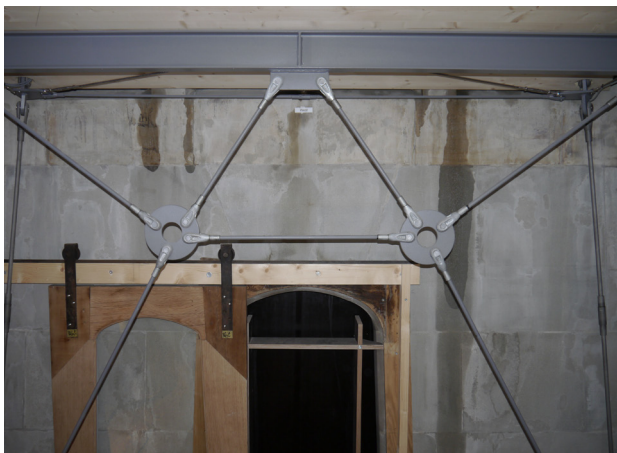
- Unterhalt und Verbesserung Wasserführung am Turm:**
- o.l. und o.r. Die kleinen Ausspeier unter der Besuchergalerie am Turmdecke zeigen nach einem starken Regen mit wenig Verzögerung undichte Stellen oder verstopfte Abläufe an. So kann jeweils umgehend reagiert werden.

- m.l. Ein weiterer Versuch der Spengler, die Deckenanschlüsse der Turmwacht an den Turmhelm abzudichten. Da die darunterliegende Stahlkonstruktion einen gewissen Bewegungsspielraum benötigt, bieten die Anschlussdetails einige Herausforderungen.

- u.l. Weiterhin zu schaffen machen Wassereintritte entlang der Helminnenseite im Bereich der Turmwacht, welche bei extremen Wettersituationen nur schwer in den Griff zu bekommen sind.

- u.r. Dokumentation eines Wassereintrittes entlang der Innenwände der Turmwacht bis ins Haspelbodengewölbe (Januar 2018).
- Seite 60 Dokumentation von Wassereintrüchen in die Seitenschiffestriche im Juli 2018:
 Der Übersichtplan diente den Spenglern für die anschliessende Reparaturkampagne.

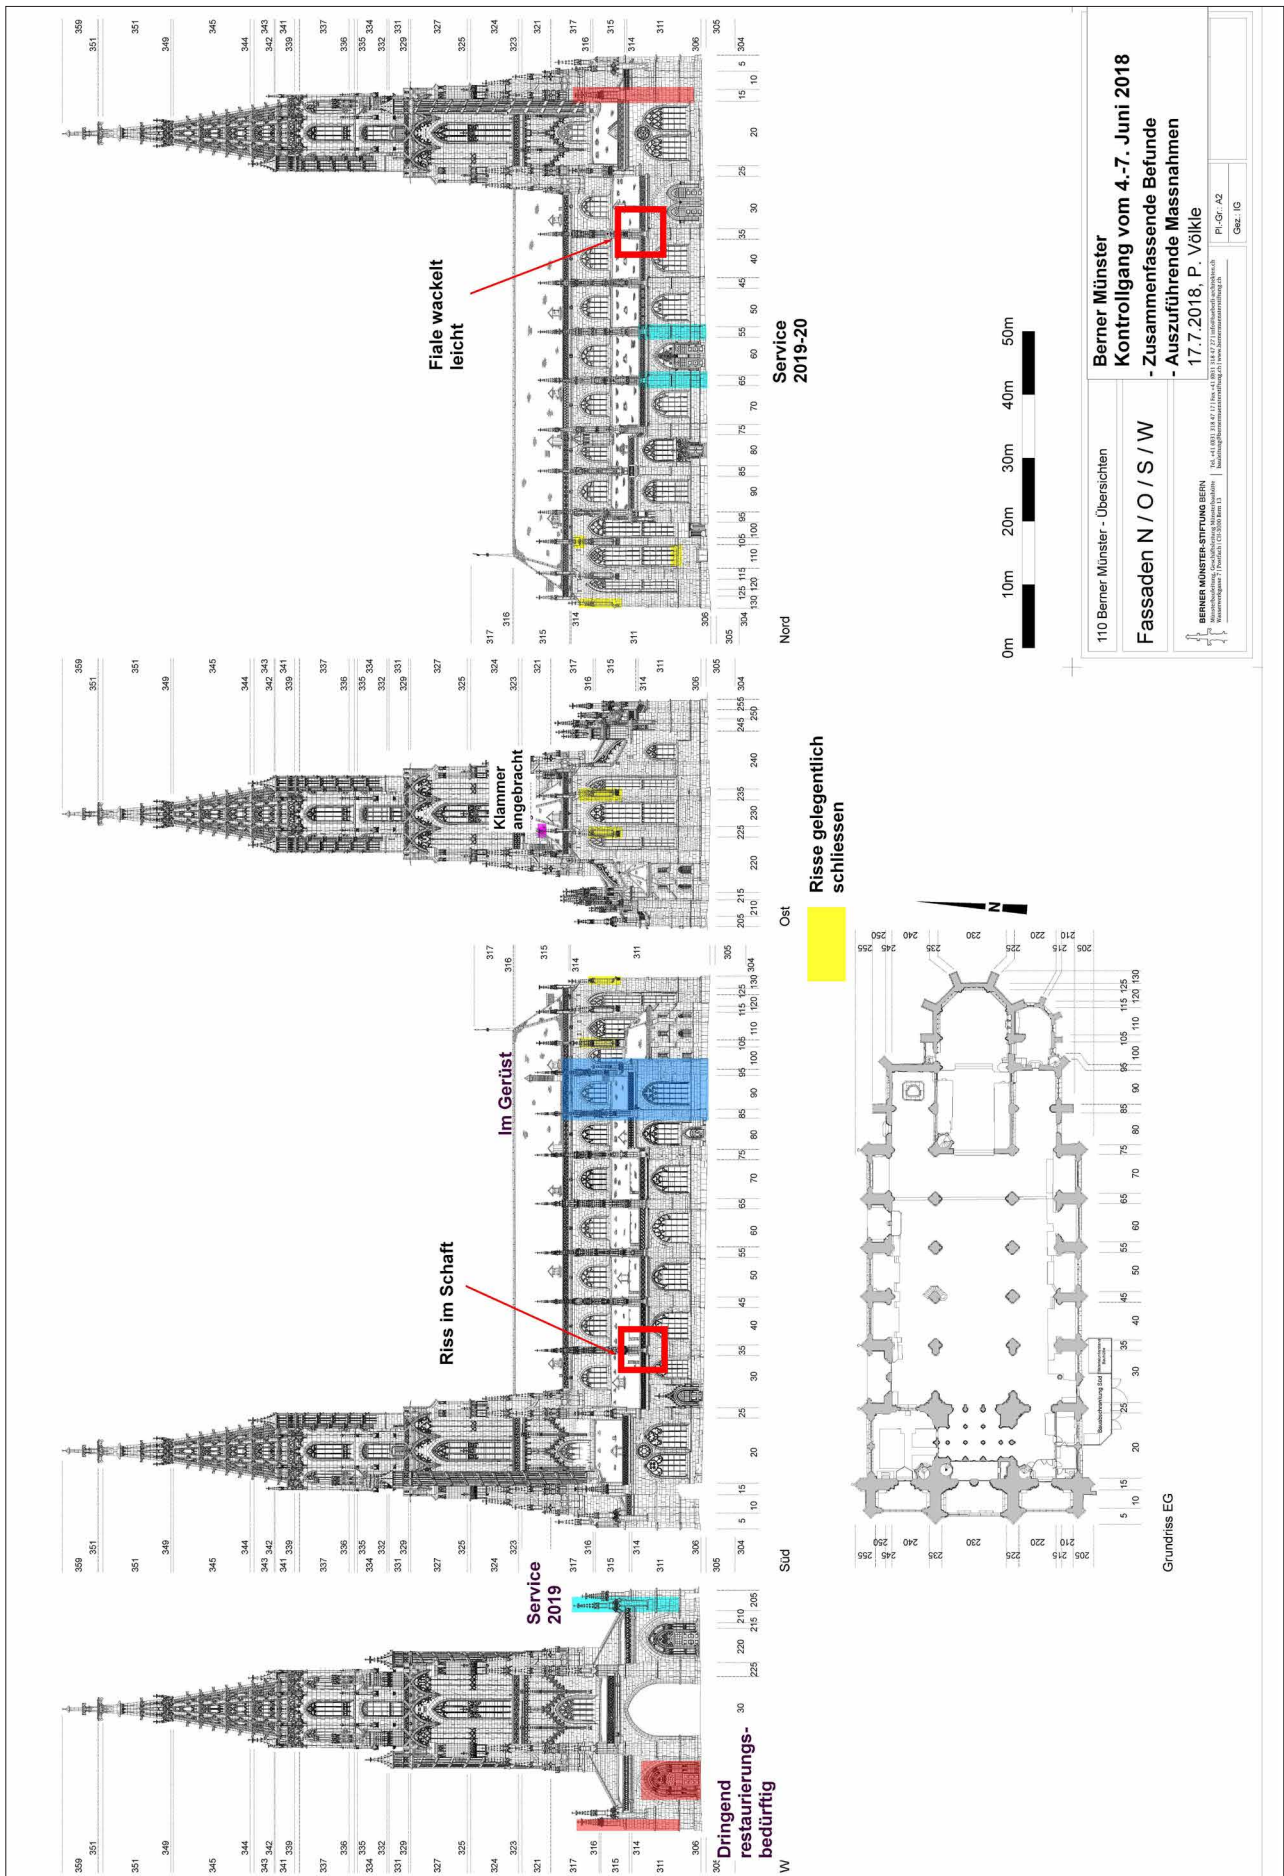
Übersicht über die nach dem Kontrollgang 2018 auszuführenden Massnahmen.

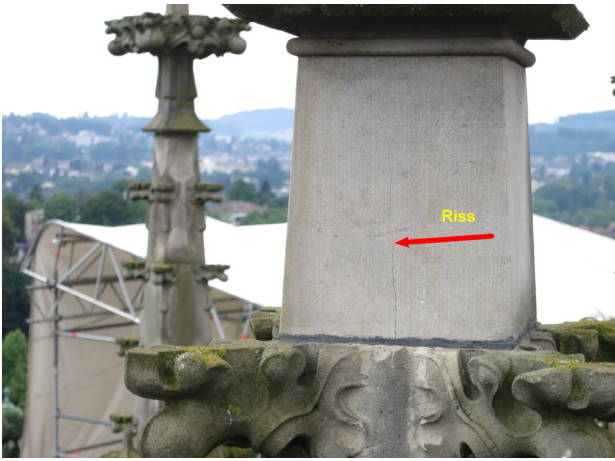
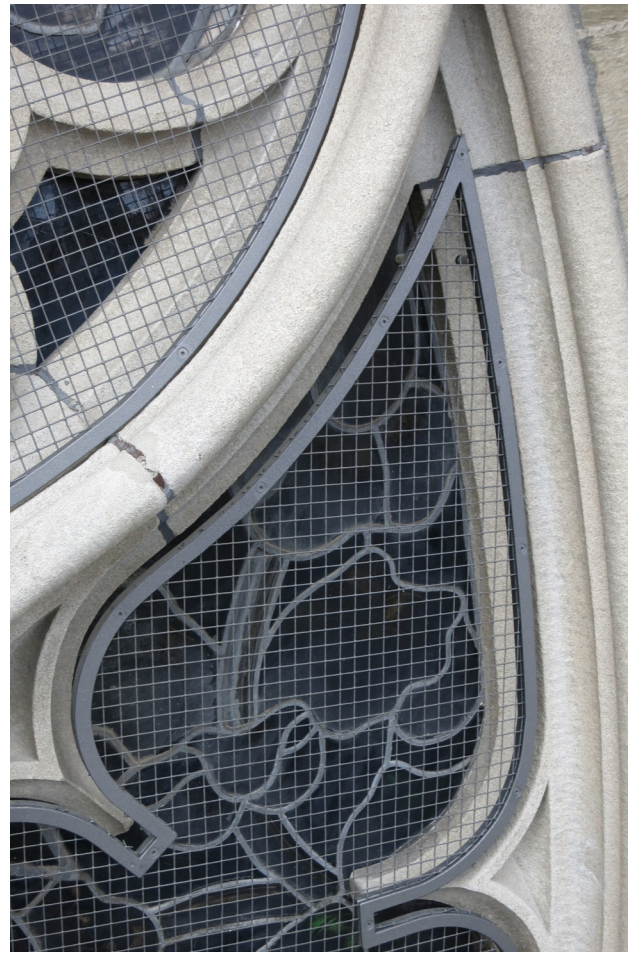
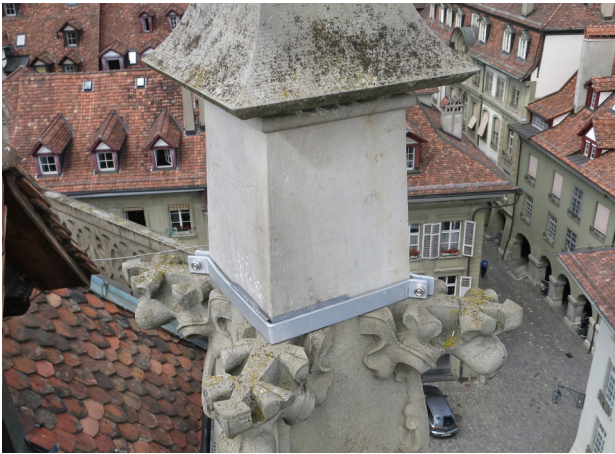
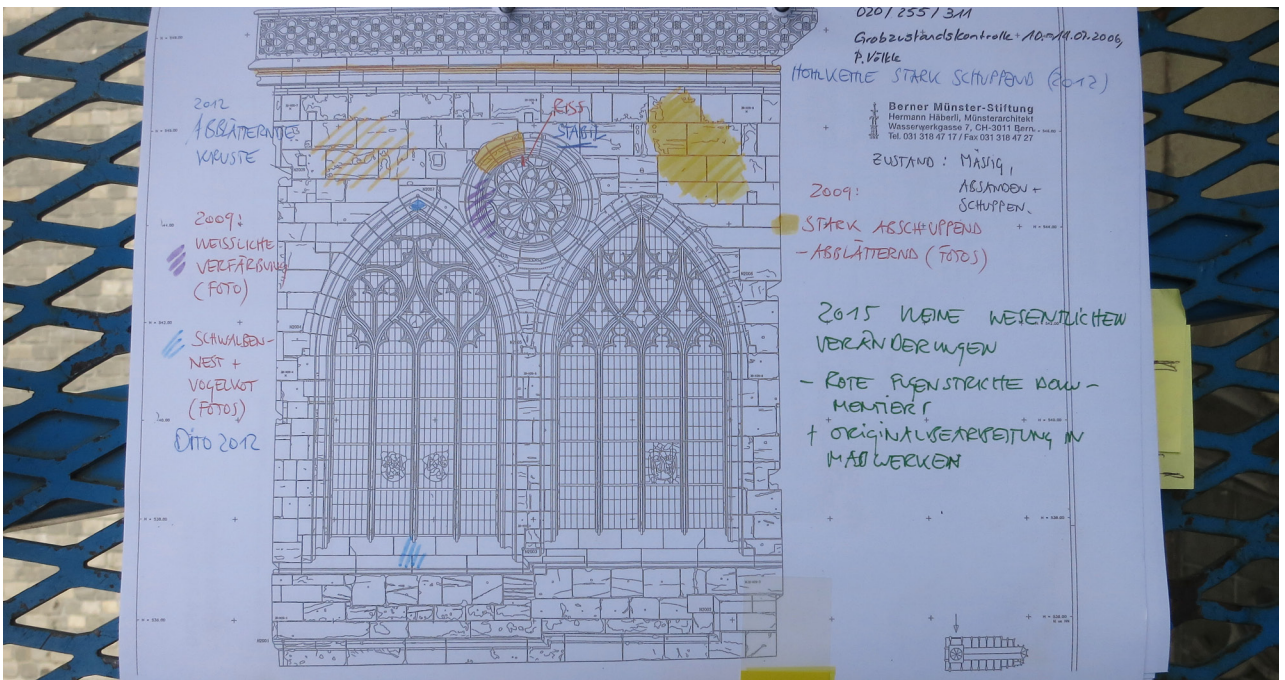
- o.l und m.l. Chorpfeiler 130.225.317, Südseite. Riss in einem erst 2010 neu versetzten Schaftstück aus Oberkirchener Sandstein (o.): Zur Stabilisierung wurde an der betreffenden Stelle von der Hebebühne aus eine Stahlklammer montiert (m.).
- o.r. Chorfenster 125.230.311 (Mittelfenster): Ein Schutzgitter hatte sich im oberen Bereich gelöst respektive verbogen. Dieses wurde an der betreffenden Stelle zusätzlich fixiert.
- u. Beispiel eines "Patientenblattes", Fassade Gerberkapelle 20.225.311. Die Befunde werden jedes Jahr direkt vor Ort ergänzt und im Bedarfsfall mit älteren Kartierungen und Fotos des betreffenden Bereiches abgeglichen.
