Turmviereck Treppentürme

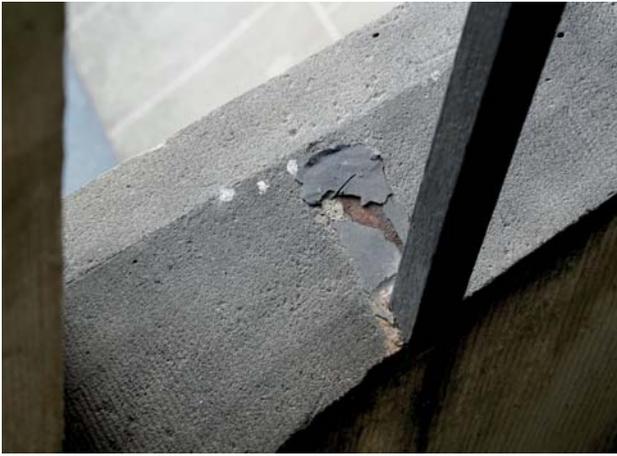
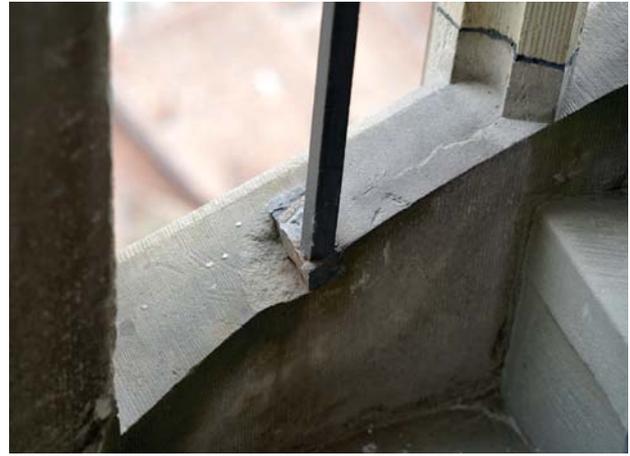
o.l. und o.r.	Rostender Vierkantstahl mit Abplatzungen im Sandstein und Mörtel.
u.l.	Grobplanung der Massnahmen mit Aufwandschätzung.
m.o.r.	Offene Risse in den Treppenstufen.
m.u.r.	Abgeplatzte Kanten, die mit einem speziellen Treppenmörtel ergänzt wurden.
u.r.	Auch die Untersichten der Stufen hatten feuchtigkeitsbedingte Schäden.
