## Pfeiler 5 Süd, Eckfiale Westwerk Süd

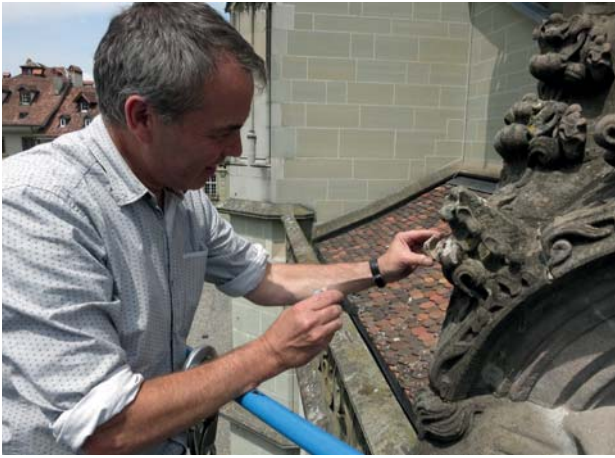
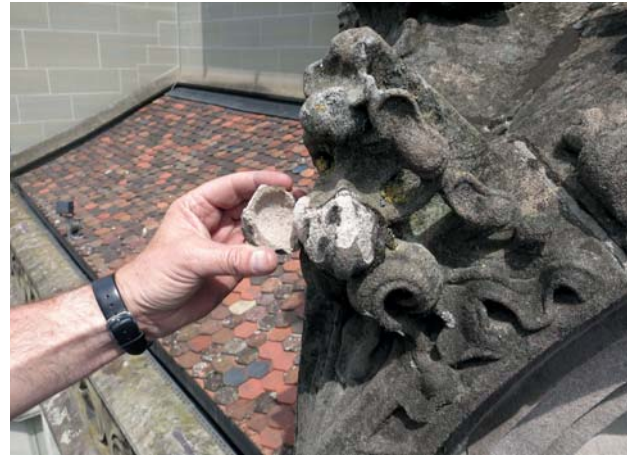
- o.l und o.r.** **Kontrollgang 2018, Abnahme eines abgelösten Deckmörtels von 2000.**
- m.l.** **Ungenügende Haftung zwischen Kernmörtel und Deckmörtel aufgrund noch fehlender Erfahrung 2001, kombiniert mit starkem biogenem Bewuchs.**
- m.r.** **Aufsicht Krabbe am Fialenries mit kleinen Reparaturmassnahmen aus Kontrollgang 2009.**
- u.l.** **Unerklärliche Zersetzung einer Aufmörtelung an einer Krabbe, Zustand 2019. Das Schadensbild konnte auf die Einwirkung von biogenem Bewuchs zurückgeführt werden.**
- u.r.** **Schäden an der historischen Steinoberfläche durch bestimmte Flechtenarten.**

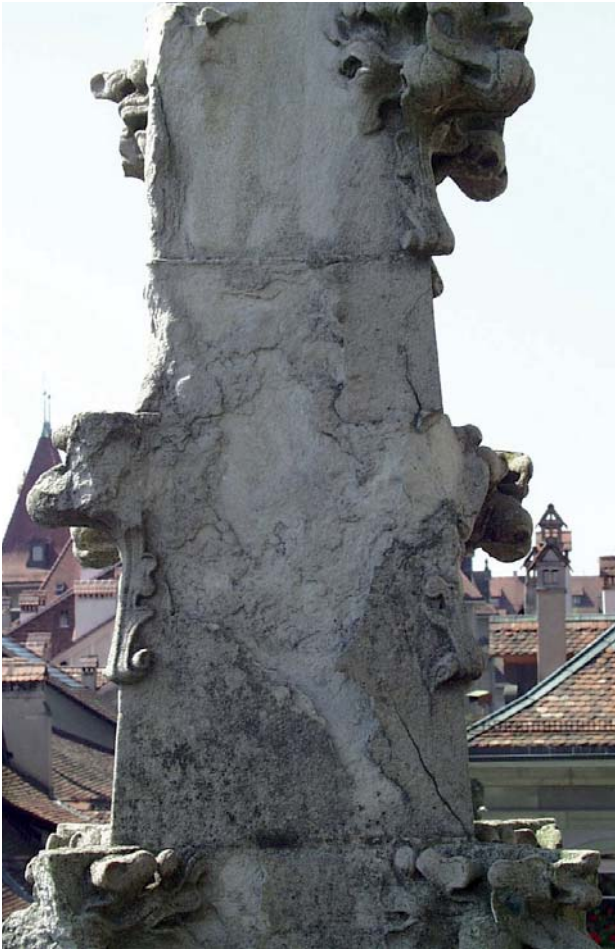
- o.l.** **Südansicht Fialenries, angetroffener Zustand 2000 vor der Restaurierung.**
- o.r.** **Zustand 2019: Die flächigen Aufmörtelungen weisen teils nach 19 Jahren in den Randbereichen Hohlstellen auf. Die Verwitterung schritt jedoch offensichtlich im Mörtel und nicht am Naturstein fort. Der Mörtel erfüllt seine Schutzfunktion noch immer und konnte 2019 stabilisiert werden.**
- u.l.** **Injektionen zum Hintergiessen der abgelösten Mörtelbereiche von 2000. Foto 2019.**
- u.r.** **Die hohl klingenden Stellen konnten damit deutlich reduziert werden. Foto 2020.**

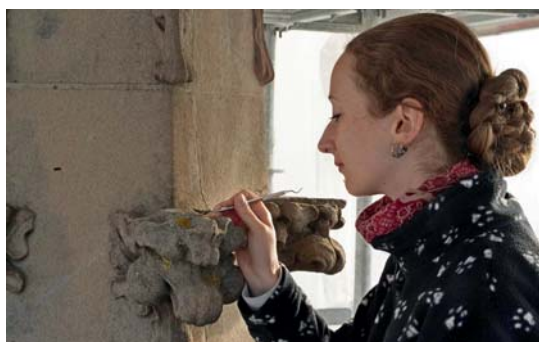
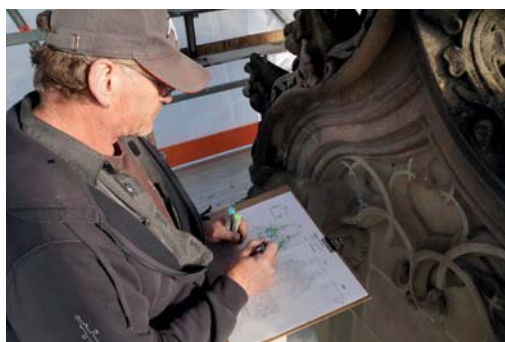
- l.** Reinigung eines Risses an einer Krabbe durch Praktikantin Simone Gerber.
- r.** Ergänzung der alten Kartierungen von 2001 vor Ort, Übertrag auf heute vorhandene Fotogrammetriepläne.

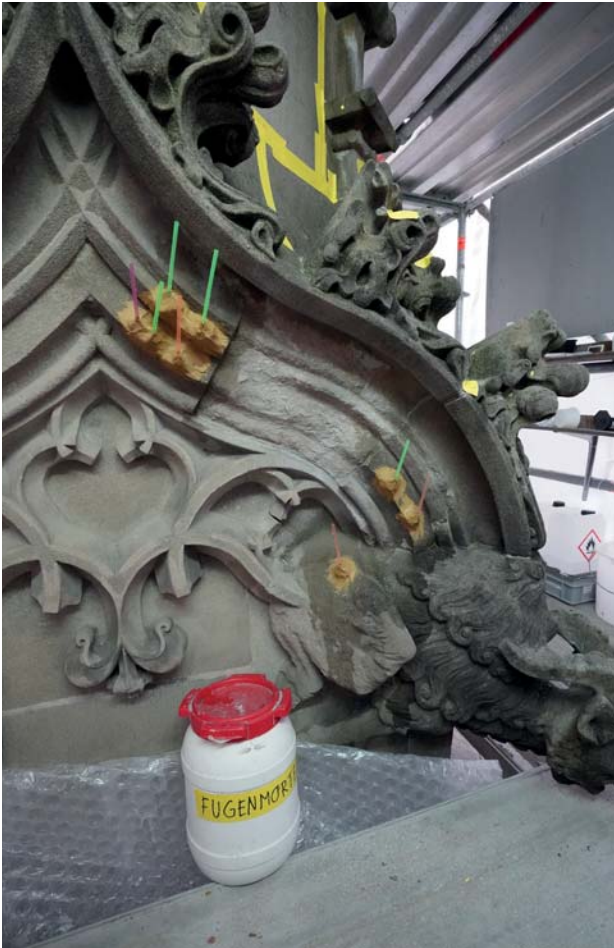
- o.l.** Massnahmen 2019: Sichern von Hohlstellen mit der neu entwickelten Injektionsmasse. Gilt vorerst als Langzeitversuch. Weitere Tests und Praxisversuche folgen.
- o.r.** Wissenstransfer: Marcel Maurer, bereits bei den Massnahmen 2001 dabei, vermittelt sein Können an die junge Generation (hier an Restauratorin Johanna Diggelmann).
- u.l.** Anbohren der Hohlstellen an einer flächigen Aufmörtelung. Das nötige Fingerspitzengefühl muss geübt sein!
- u.r.** Injektionen zur Stabilisierung der Aufmörtelungen von 2000/2001 (Max Butz, Johanna Diggelmann).

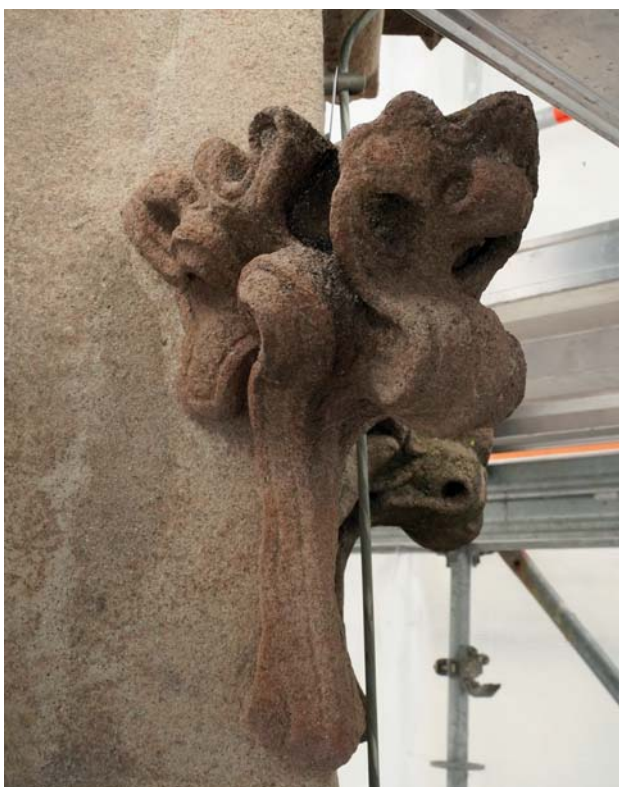
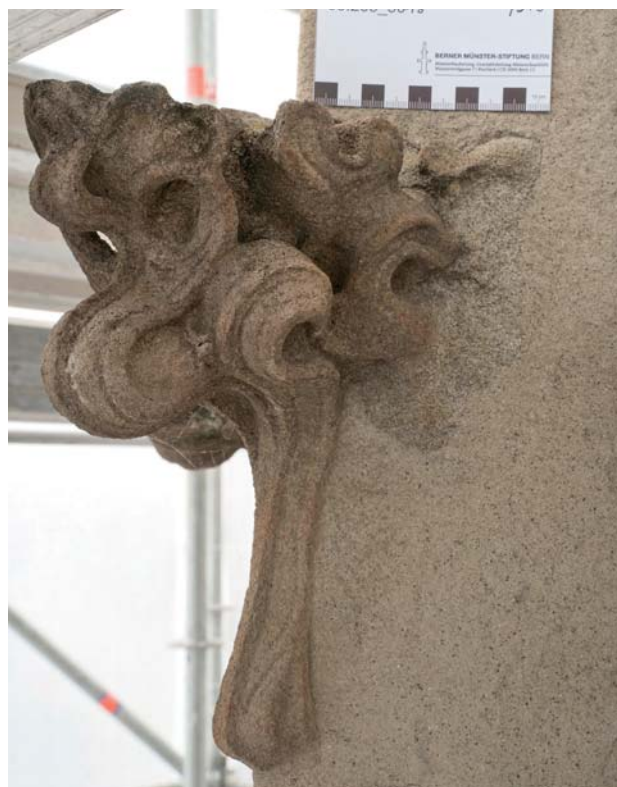
**u.l. und u.r. Zustand der aufgemörtelten Krabbe 2019, nach 18 Jahren freier Bewitterung. Es sind nahezu keine Schäden am Mörtel und auch keine neuen Schäden am umgebenen Bestand erkennbar.**

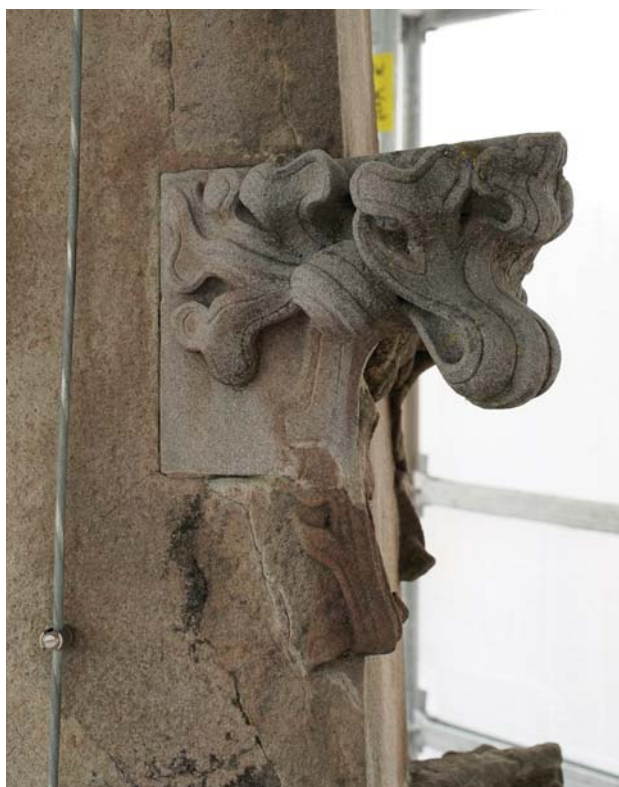
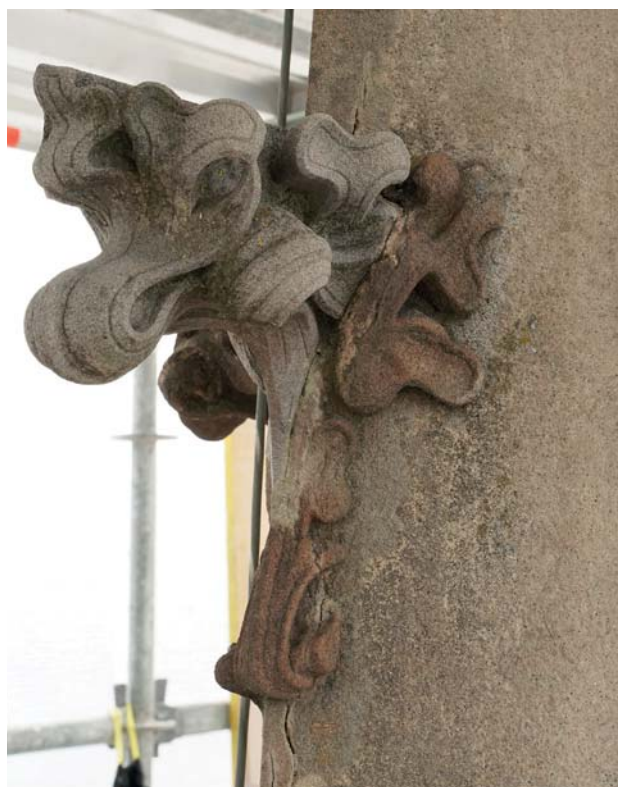
- o.l.**                    **Schlusszustand des betreffenden Bereiches 2001 (links "Mörtelkrabbe", rechts "Steinkrabbe"). Beide Elemente wurden mit Retuschen dem Bestand angepasst.**
- o.r.**                    **Versetzen einer Krabbe aus Stein 2001.**
- u.l. und u.r.**        **Zustand der als Vierung eingesetzten Krabbe 2019, nach 18 Jahren freier Bewitterung. Es bilden sich beim Anschluss an den neuen Stein Risse und kleine Fehlstellen im Bestand.**

**Die Retuschen sind bei beiden Varianten inzwischen fast vollständig abgewittert.**
