Pfeiler 75 Süd

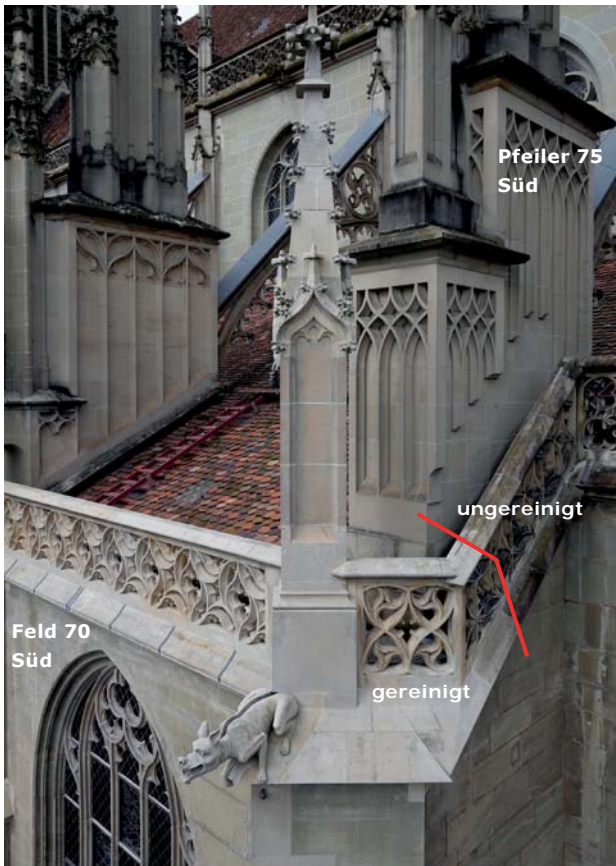
- o.l.** Pfeiler 75 Süd, Foto 2013. Gut erkennbar sind die bereits 2012 restaurierten und gereinigten Brüstungen (Bereich 70 Süd inkl. Vorsatzfiale Pfeiler 75 Süd).
- u.l.** Pfeiler 75 Süd, Vorzustandsfoto 2018.
- o.r.** Übersichtsfoto Ostwand Pfeiler 75 Süd. Zustand 2013.
- u.r.** Vorzustandsfoto Ostwand Pfeiler 75 Süd. Zustand 2018.

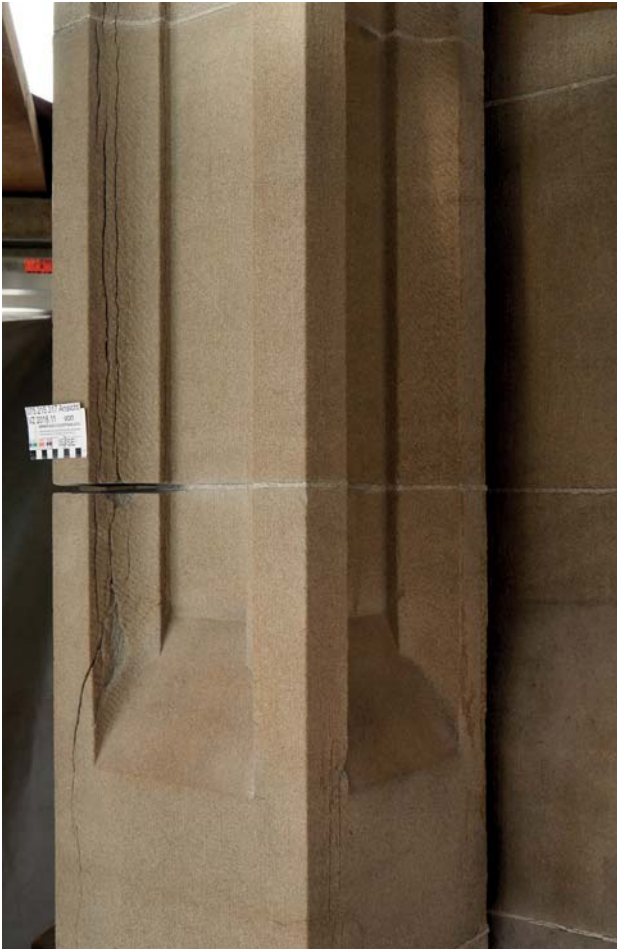
Das Gerüst für diesen Baustellenabschnitt war am Schaft der Fiale über einen Druckstab stabilisiert. Einer der Winterstürme rüttelte so stark am Gerüst, dass dieses Schaftstück durch den Winddruck im Bereich einer Fuge leicht verdreht wurde. Es zeigte sich, dass die Werkstücke ungenügend miteinander verdübelt waren. In Zusammenarbeit mit dem Ingenieur entschieden wir uns, die recht schlanke und hohe Fiale mit einem Chromstahllanker neu zu versetzen und zusätzlich zurück zu befestigen. Auch hier wiederholte sich somit die Erfahrung vom nördlichen Treppenturm, dass künftig vermehrt höhere Windlasten in die Konzeption von Gerüsten und Massnahmen einberechnet werden müssen.

- o.l.** Bestandsaufnahme der beschädigten Zwillingsfiale nach Wintersturm vom 9. Dezember 2018.
- o.r.** Richten des durch Winddruck verschobenen Werkstückes nach dessen Entlastung.
- u.l.** Abbau des Fialenaufsatzes.
- u.r.** Aufhängung des Baldachins nach dem Abbau des Fialenaufsatzes.

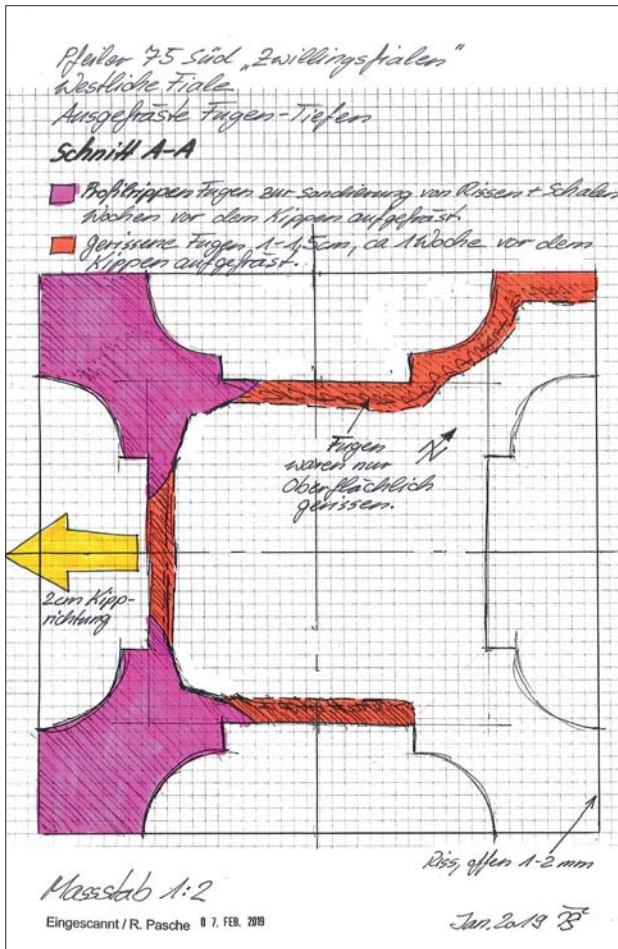
An der Fiale oben wurde der übliche Materialmix aus Zuger und Obernkirchener Sandstein angetroffen. Wie andernorts waren an den Schaftstücken aus Zuger Sandstein ausgeprägte Rissbildungen vorhanden. Hier wurden die Fugen geöffnet. Da die Risse in grosser Tiefe lagen und die Schäden bis zur Ablösung von Eckprofilen reichten, wurde an einigen Stellen entschieden, Sandsteinvierungen einzusetzen.

- o.l.** Vorzustand 2018: Starke Rissbildung in den Profilen der Schaftstücke. In der aufgefrästen Fuge zeigte sich ein massives Schadensbild.
- o.r.** Schlusszustand 2019: Die Profile wurden durch Vierungsstücke ersetzt.
- u.l.** Vorzustand 2018: Der Fialensockel wies oberflächliche Risse auf.
- u.r.** Schlusszustand 2019: Hier konnten die Rissbilder mit Mörtelinjektionen verfüllt und stabilisiert werden.

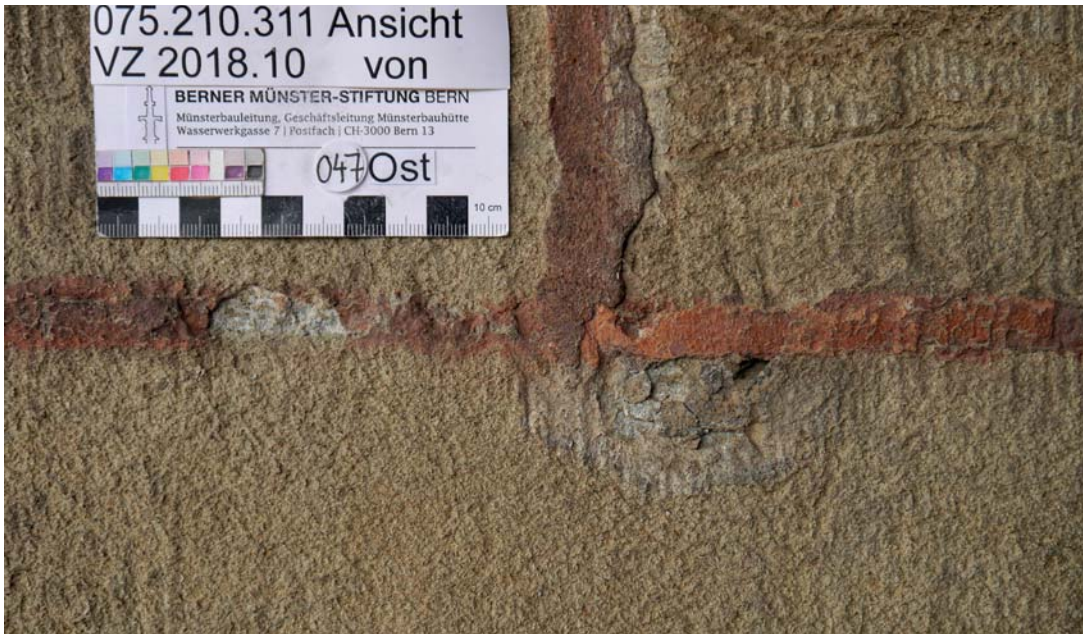
Seite 50: Details der Ostwand 075.210.311.

- o. Vorzustand 2018. Erkennbar sind Reparaturen und Fugen aus mehreren Interventionskampagnen.
- m. Schlusszustand gleicher Bereich 2019. Bei der Restaurierung 2019 konnten nahezu alle Gesichtspuren gehalten und konserviert werden.
- u. Detailaufnahme eines Bereiches mit verschiedenen auch flächig erhaltenen hellen Anstrichen bisher unbekanntem Datums.
