Bubenbergkapelle

Abschluss der Arbeiten, Schlusszustand

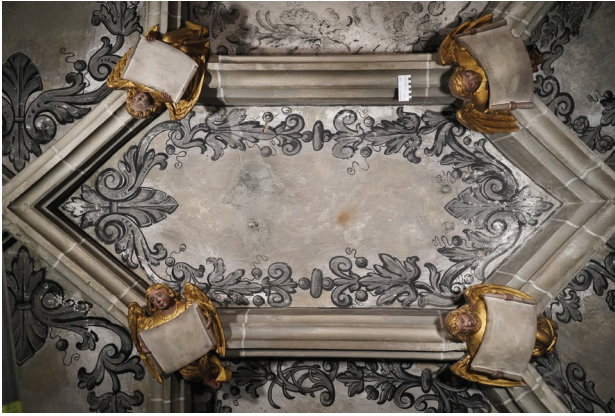
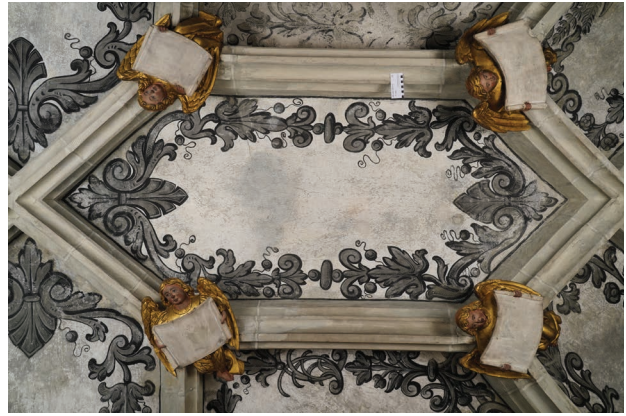
- o. Die mit 4 Engeln eingerahmte Scheitelkappe im Feld 80 im Vorzustand (links) und nach abgeschlossener Reinigung und Retusche (rechts).
- m. Durch Feuchtigkeitseintrag stark geschädigte Gewölbekappe. Links sind deutlich die Salzschäden, Farbverluste und starken Verfärbungen erkennbar. Rechts nach erfolgter Sicherung, Reinigung und Retusche. Die Ornamente sind bewusst zurückhaltend retuschiert
- u. Die starken bräunlichen Verfärbungen im linken Bild wurden durch eindringendes Wasser verursacht. Durch behutsame Reinigung und Retusche wurde der fleckige Eindruck beruhigt (rechts).

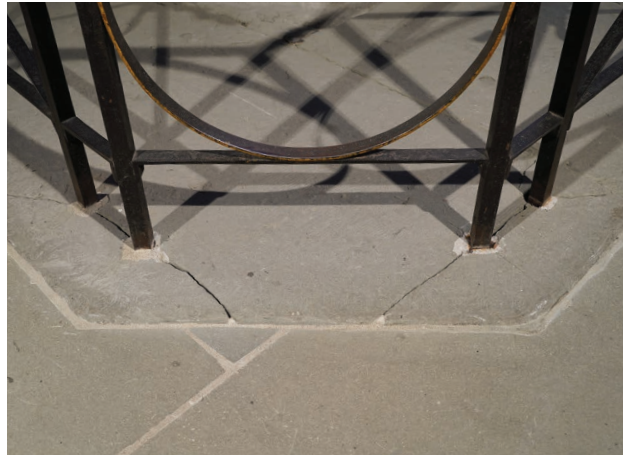
Hingegen wurden Unterhaltsarbeiten an der Abschränkung der Pietà durchgeführt, welche 1871 vom Bildhauer Karl Emanuel Tscharner vom Lohn "zu Ehren der bei Neueneck für das Vaterland Gefallenen" gestiftet worden war. Am Stahlgeländer hatten Feuchtigkeits- und Salzprobleme im Bodenbereich zu Rostsprengungen geführt. Zur Reparatur wurden Teile der Abschränkung entrostet und gestrichen. Die Bausubstanz in diesem Bereich verdient deshalb besondere Beachtung, weil von Teilen des Bodens vermutet wird, dass sie mittelalterlichen Ursprungs sind und damit gemeinsam mit Abschnitten im Bereich des Abendmahlstisches zu den letzten Überbleibseln der ursprünglichen Böden im Münster gehören.

- o.I.** Blick in die Bubenbergkapelle mit Pietà und Epitaphien.
- o.r.** Das Geländer um die Pietà im Vorzustand und nach der Reparatur mit den Mörtelergänzungen um die Befestigungspunkte des Geländers.
- m.I.** Feuchtigkeit in den Bodenplatten führte zu Rostsprengung und Verwitterungserscheinungen im Sandstein.
- m.r.** Die Befestigungspunkte wurden freigelegt, entrostet und wieder mit Mörtel verschlossen.
- u.I.** Freilegen der Gitterstäbe mittels Bohrmaschine.
- u.r.** Die ungewöhnliche Arbeitshöhe erforderte eine flexible Arbeitshaltung...

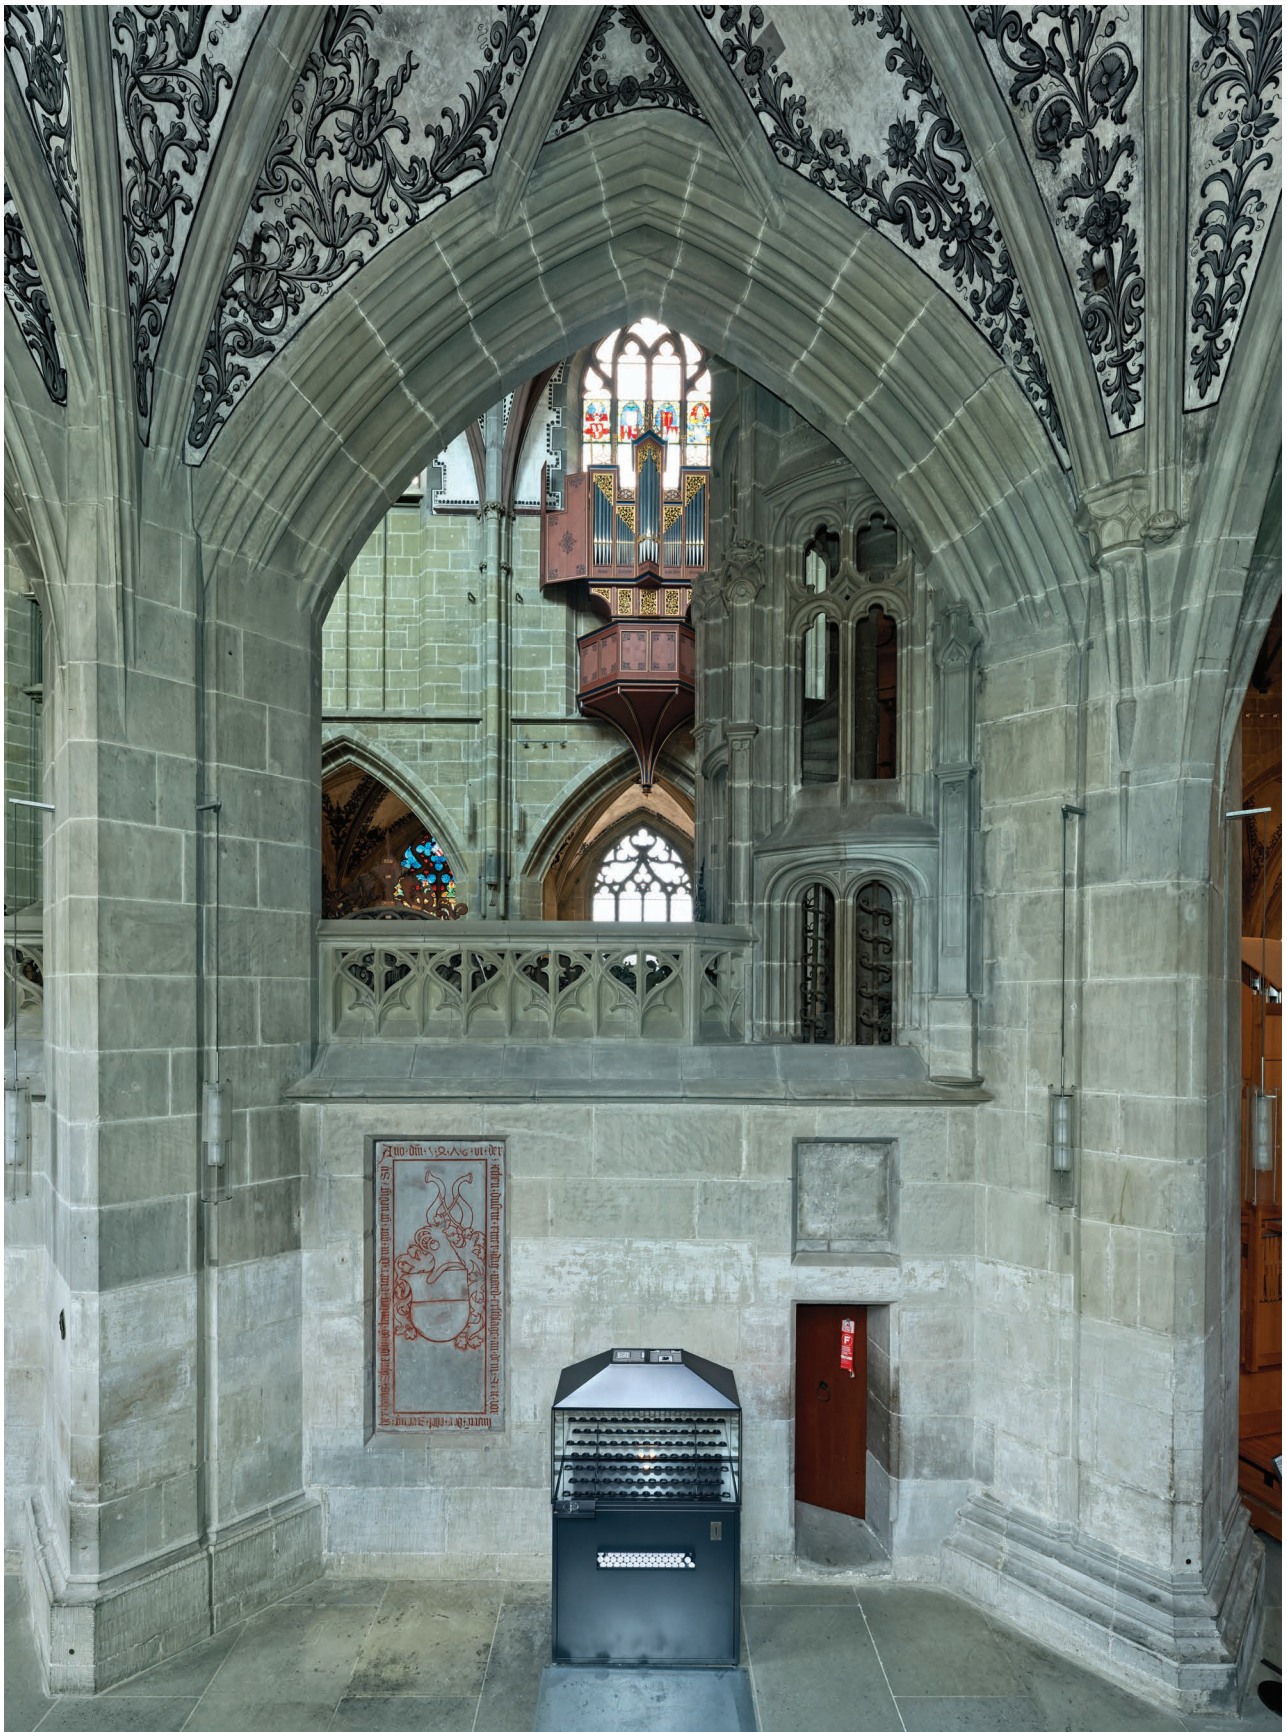
Feld 80 im Schlusszustand mit Blick nach Süden. Bild: Nick Brändli, Zürich.

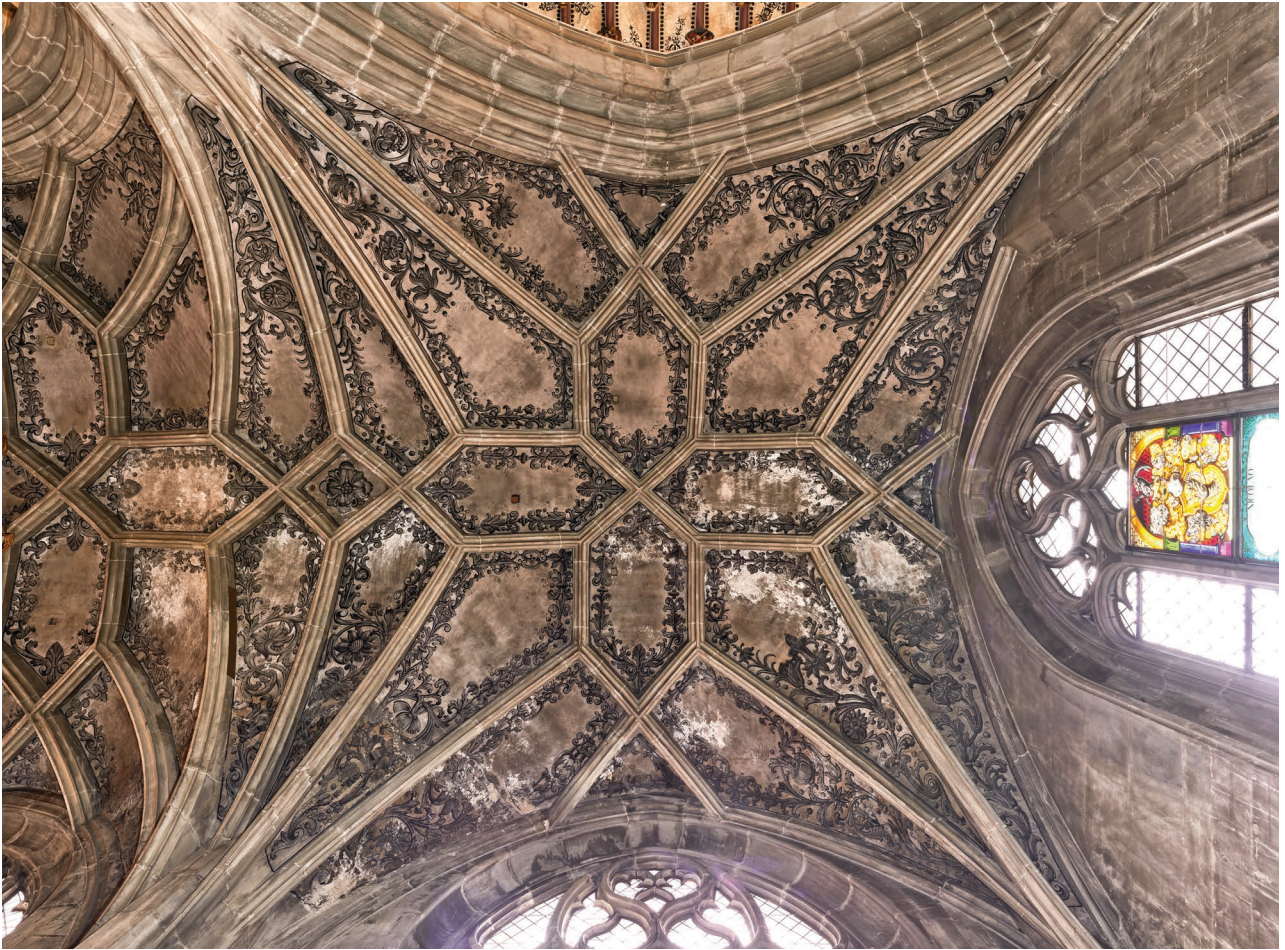
- o. Bubenbergekappelle, Gewölbe im Vorzustand mit deutlich sichtbaren Schadensbildern. Bild: Nick Brändli, Zürich.
- u. Schlusszustand nach Reinigung, Sicherungsarbeiten und Retuschen.
