Westportal Nord

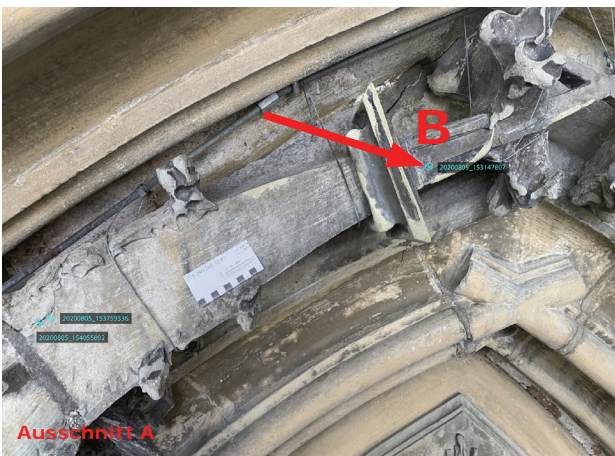
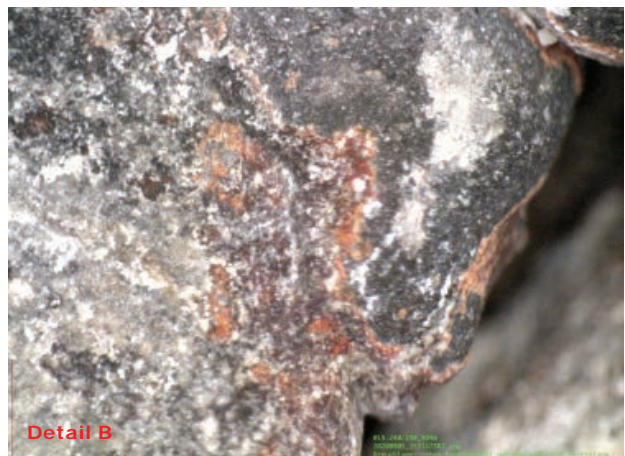
o. **Grobaufnahme Befunde durch die Münsterbauhütte.**
u.I. und u.r. **Kreuzblume: rotes Fassungsfragment auf bauzeitlicher Verbleiung. Detaillierte Untersuchung und Aufnahmen durch Andreas Franz, dipl. Restaurator FH / SKR.**

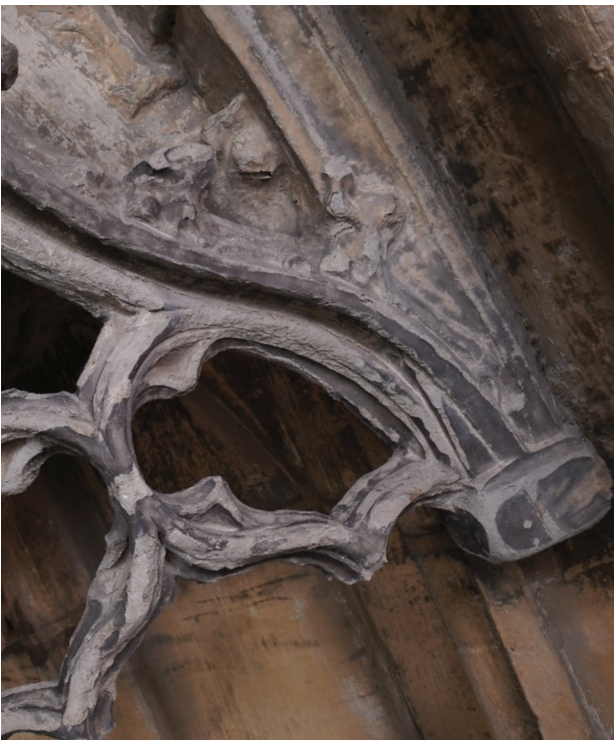
- o.l.** Musterfläche für das Reinigen mit dem Mikrosandstrahlgerät mit aufliegendem Staub und Vogelkot.
- m.l.** Konsole nach der Reinigung.
- o.r.** Nach der Reinigung mittels Mikrosandstrahlgerät wurden am Hundekopf die original bemalten Pupillen und Augenbrauen sichtbar.
- u.l.** Fragment eines durchbrochenen Baldachins mit Bruchflächen und verwitterten Profilen.
- u.r.** Gleiches Detail mit partiell aufgemörtelte Profilkanten, vor der Retusche.

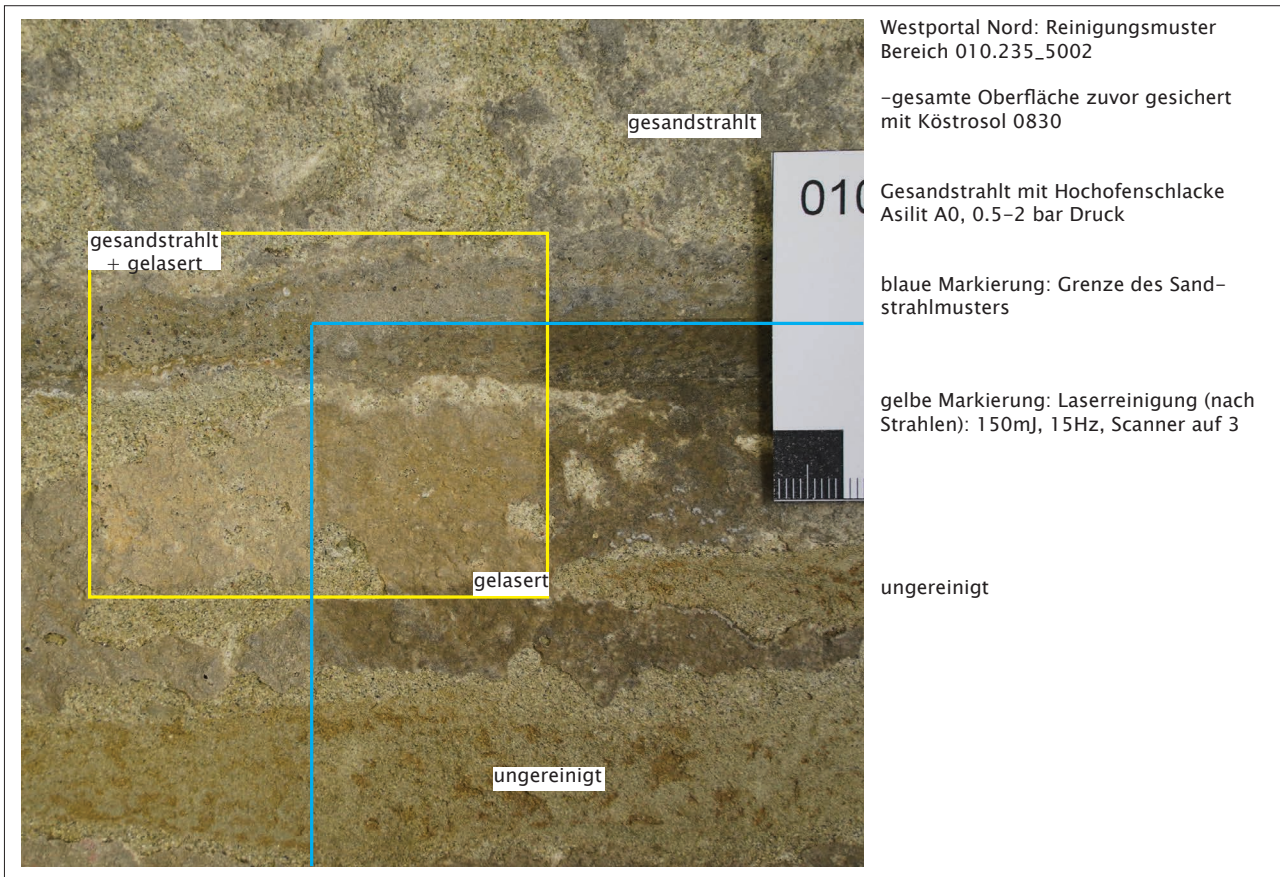
- o. Musterfläche am Bau: Reinigung mit Mikrosandstrahlgerät und Laser im Vergleich.
- u. Beobachtungen und Zusammenfassungen zu den Reinigungsmustern mit Laser- und Mikrosandstrahlgerät.

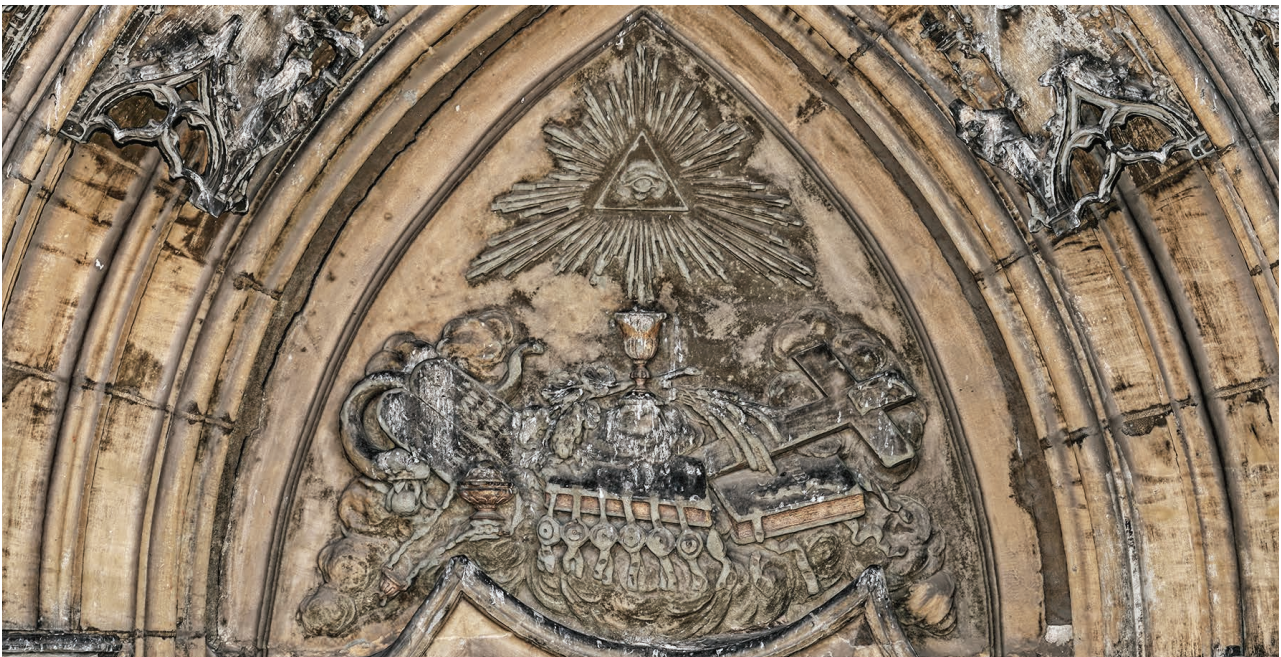
- o. Ein Ausschnitt des Tympanons im westlichen Nordportal im Vorzustand (links) und Zwischenzustand (rechts).
- u. Fotogrammetrische Teilaufnahme: Jan-Ruben Fischer, Frankfurt am Main.
