Wandbilder Hauptportalvorhalle

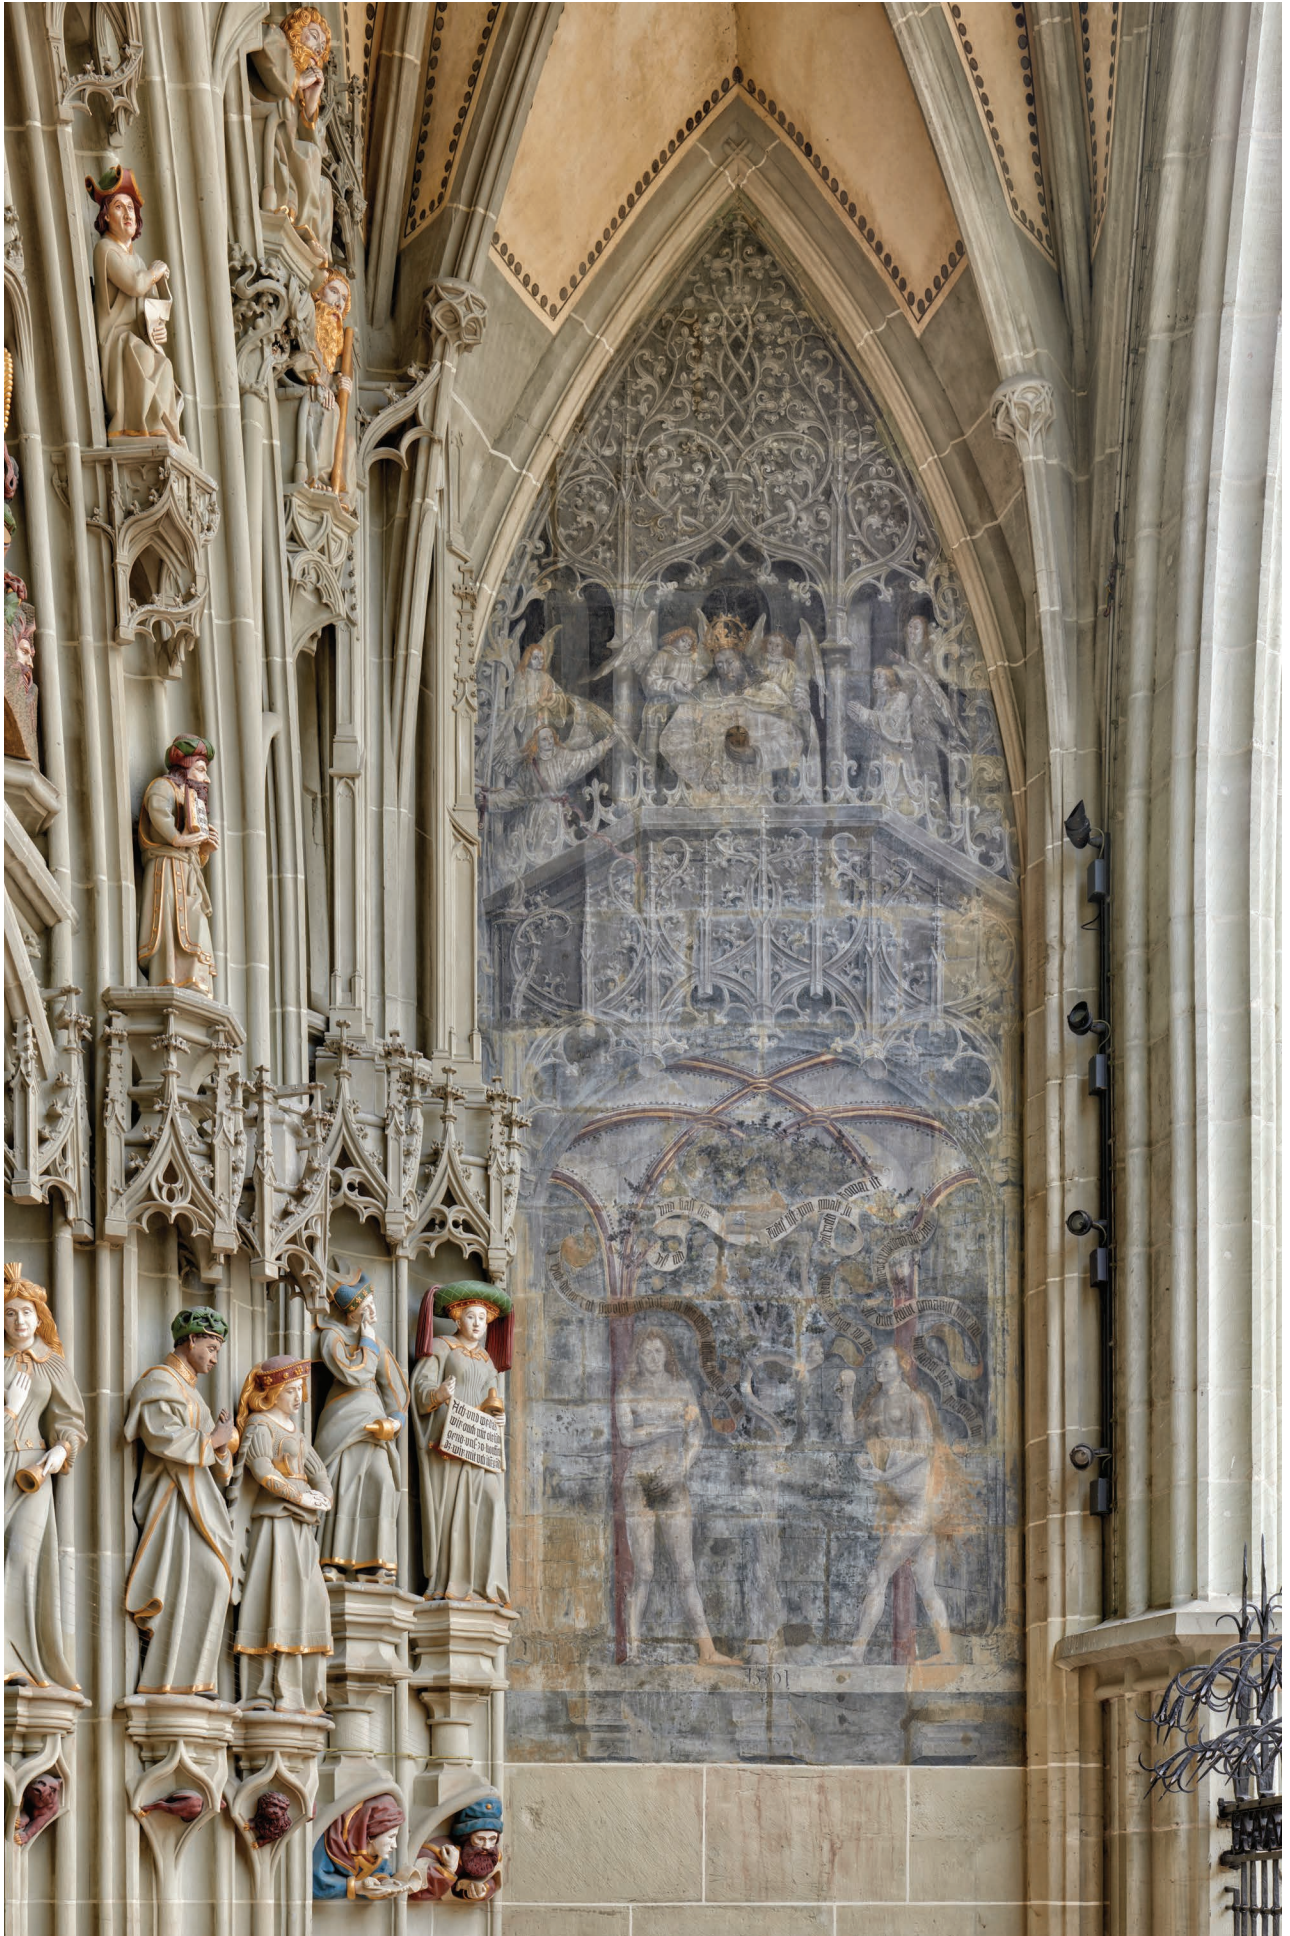
Es handelt sich nach heutigen Erkenntnissen um eine optische Beeinträchtigung aufgrund von Farbveränderungen der Retuschen des 20.-21. Jh. und nicht um eine Gefährdung des originalen Bestandes. Sorge bereitet den Restauratorinnen eine mehrlagige Schicht von Dammar und teils Acryllacken. Diese wurden durch die beauftragten Restauratoren in den 1980er-Jahren aufgetragen und seither mehrmals zur "Auffrischung" der Leuchtkraft der Bilder erneuert, zuletzt 2006. Mikrorisse in der Harzschicht führen aufgrund der Kapillarwirkung zu fortschreitenden Weisschleiern auf den Bildern. Eine Abnahme der Schichten erscheint aus restauratorischen Gründen heikel, da die Retuschen teils zwischen den einzelnen Harzschichten liegen. Der Zustand kann bisher wie folgt beschrieben werden:

Seite 40 Wandbild der Südwand von 1500. Flächig weissliche Verfärbungen und Gelbverfärbungen an retuschierten Mörtelergänzungen stören das Gesamtbild. Bild: Nick Brändli, Zürich.

Nach Rücksprache mit dem Münsterbaukollegium werden weitere Untersuchungen zu einem möglichen Umgang mit den Harzschichten gemacht. Ziel ist die Erarbeitung eines langfristigen Monitoring-Konzeptes. Gleichzeitig werden möglichst alle noch vorhandenen Informationen zu früheren Eingriffen an den Wandbildern zusammengetragen.

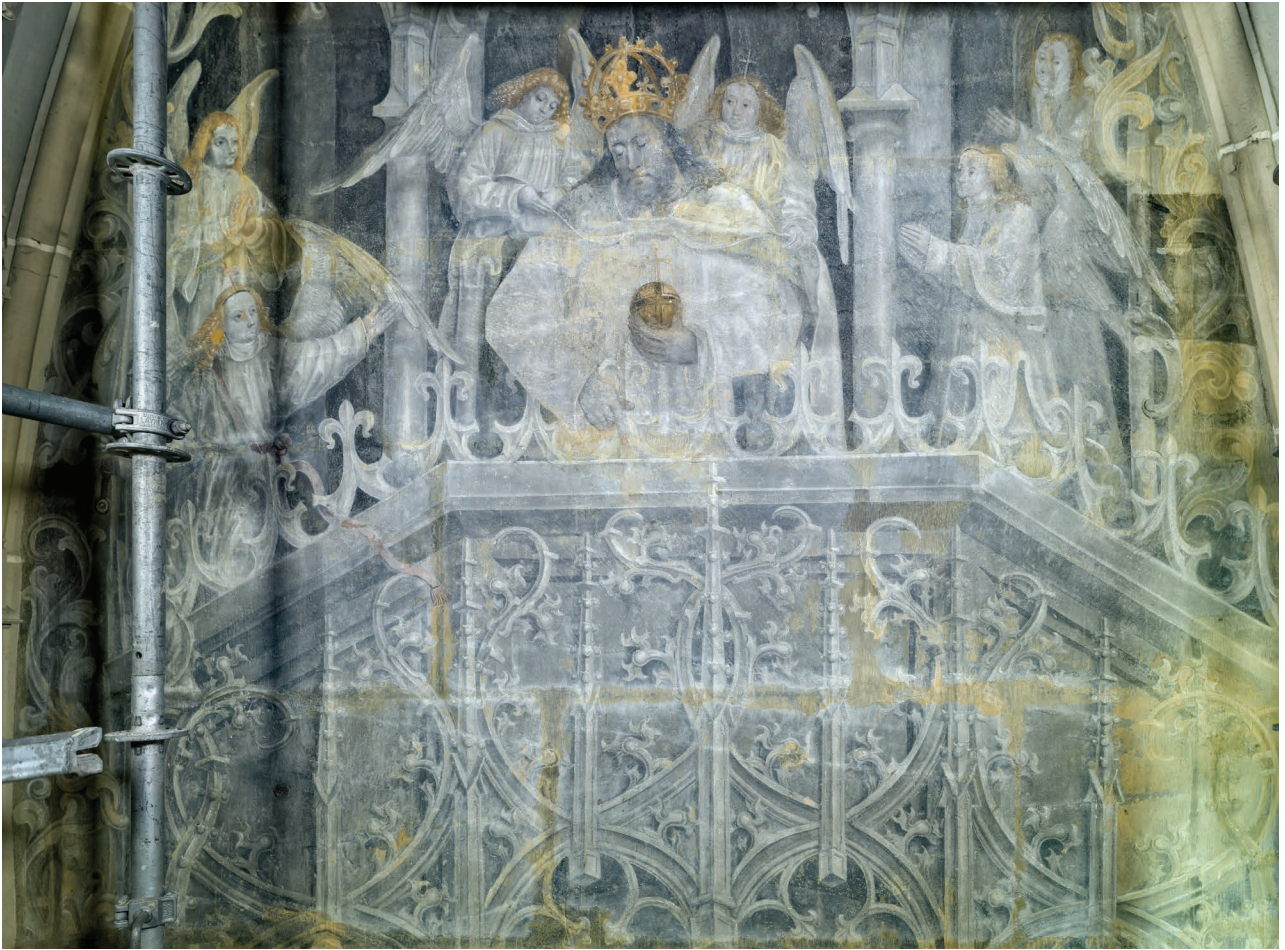
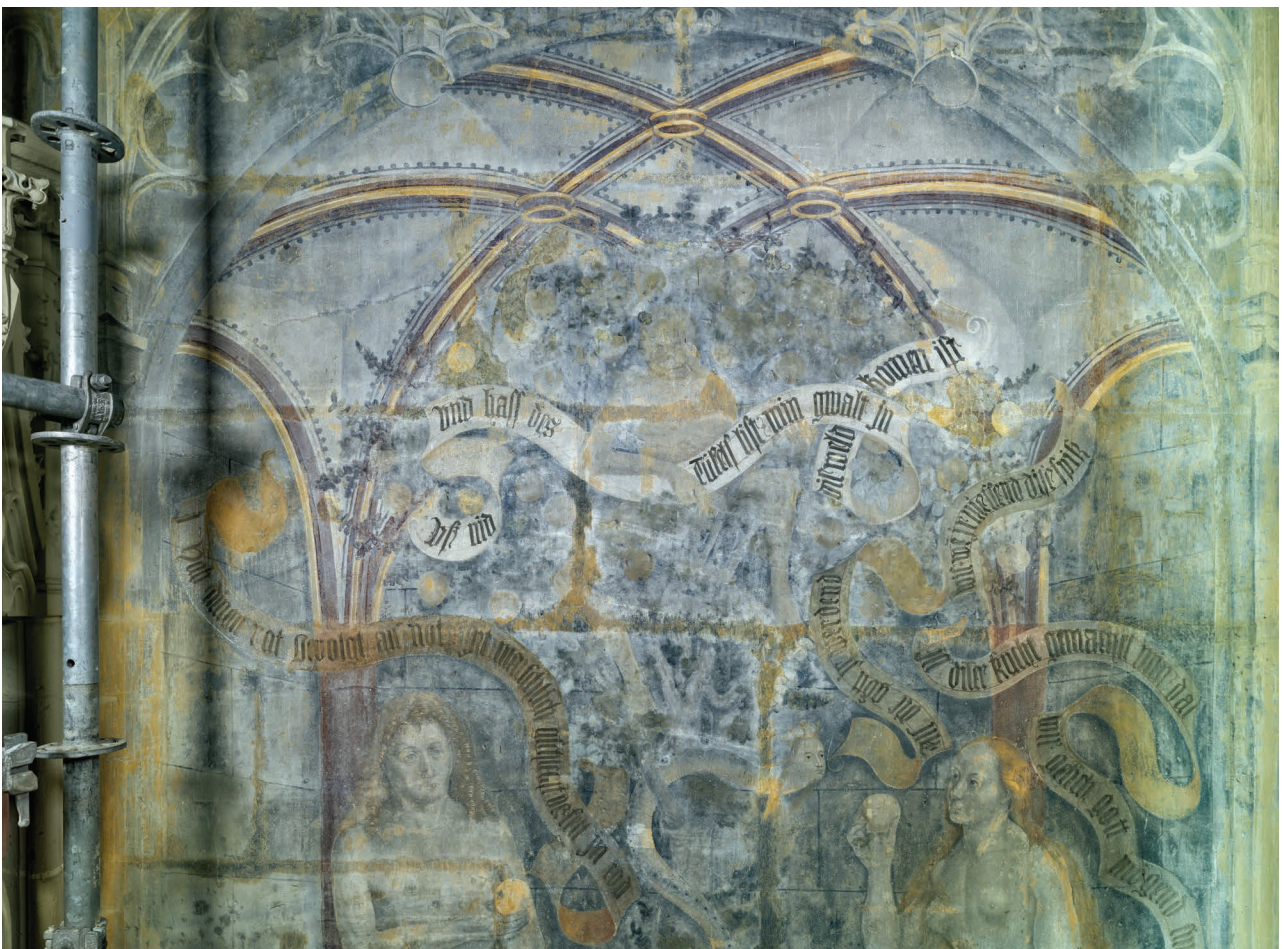
Die über der Originalschicht ausgeführten dunkleren Strichretuschen auf dem stark krepiernten Firnis sind auch vergilbt und ergeben einen grünlichen Ton. Sie sind mit Wasser schlechter bzw. nicht vollständig entfernbar. Strichretuschen über dem Blattwerk sind besonders in den weissen Höhungen stark vergilbt und lassen sich mit Wasser leicht komplett abnehmen. Es entsteht der Eindruck, dass unter diesen Retuschen (stellenweise) die Originalmalschicht liegt. Sie erscheinen in UV-Licht orange-bräunlich und sind auch in weiteren Partien des Wandbildes zu

Seite 41 Durch die sich gelb verfärbenden retuschierten Fugen wird die Lesbarkeit empfindlich gestört. Die Verfärbungen stellen allerdings keine unmittelbare Gefahr für den Bestand dar.
