Westportal Nord

Laserreinigung

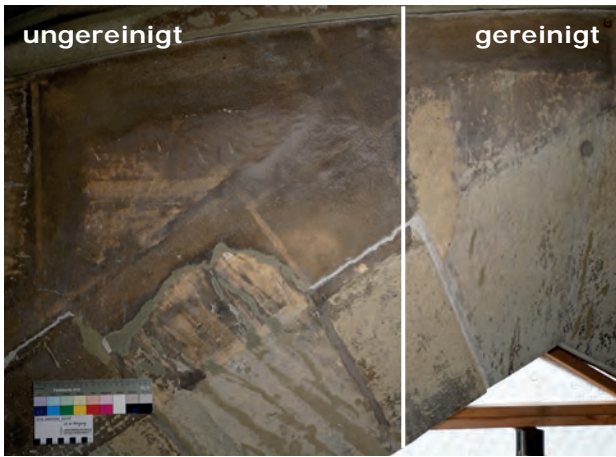
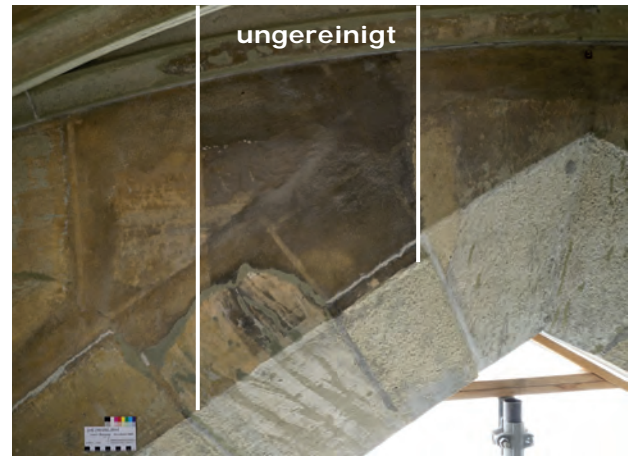
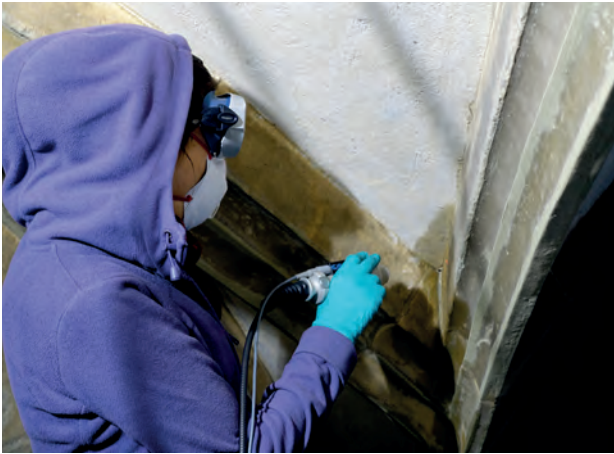
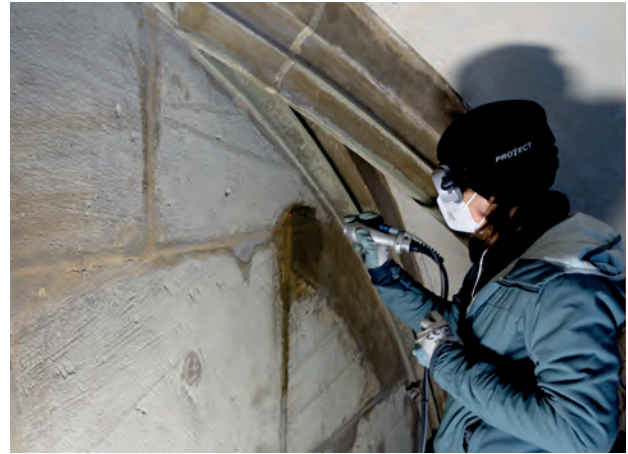
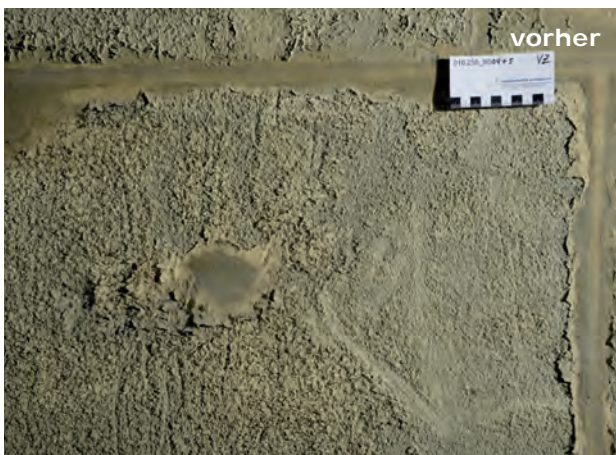
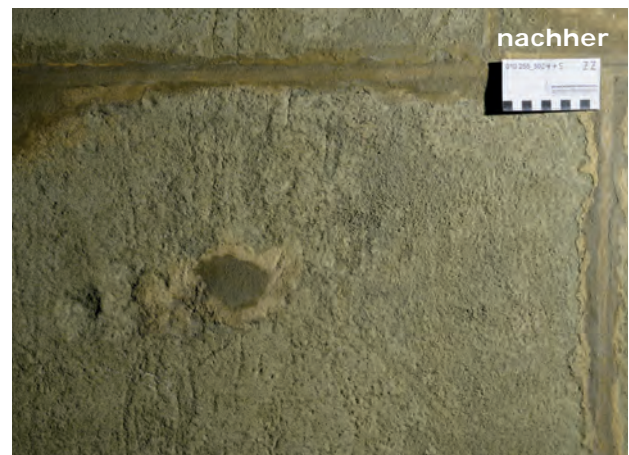
- o.l. und o.r. Aufnahme der Westwand, Bereich über dem Portalbogen, vor und nach der Laserreinigung. Die bildmittig vorübergehend belassene Referenzfläche zeigt den Reinigungseffekt in diesem sehr stark verkrusteten Bereich.
- m.l. und m.r. Bei der Laserreinigung sind Konzentration, Genauigkeit und entsprechende Schutzausrüstung gefordert, wie hier bei der Reinigung mit dem Laser im oberen Bereich der Ostwand und an den Rippen.
- u.l. und u.r. Detailaufnahme der Nordwand vor und nach der Oberflächenkonsolidierung mit Kieselisol. Die Steinoberfläche mit Resten des hellbeigen Anstriches von 1775 (?) war stark abschuppend.

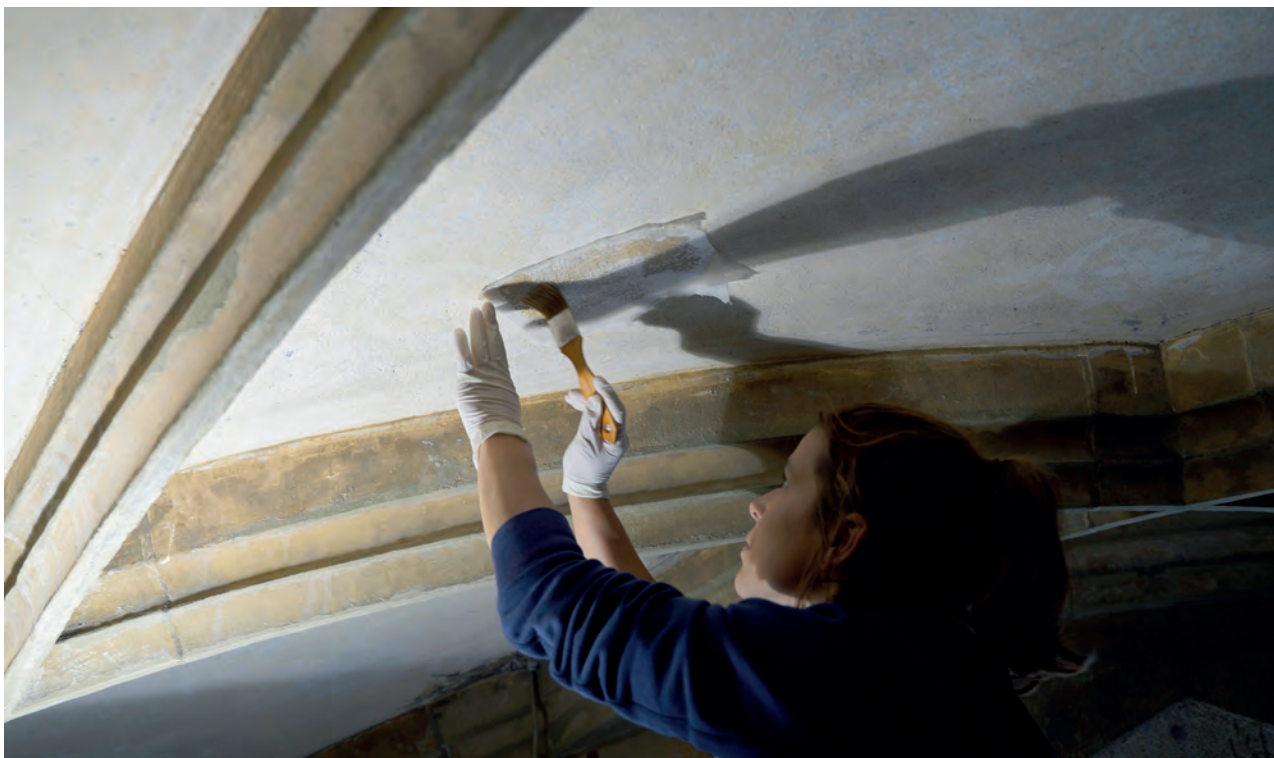
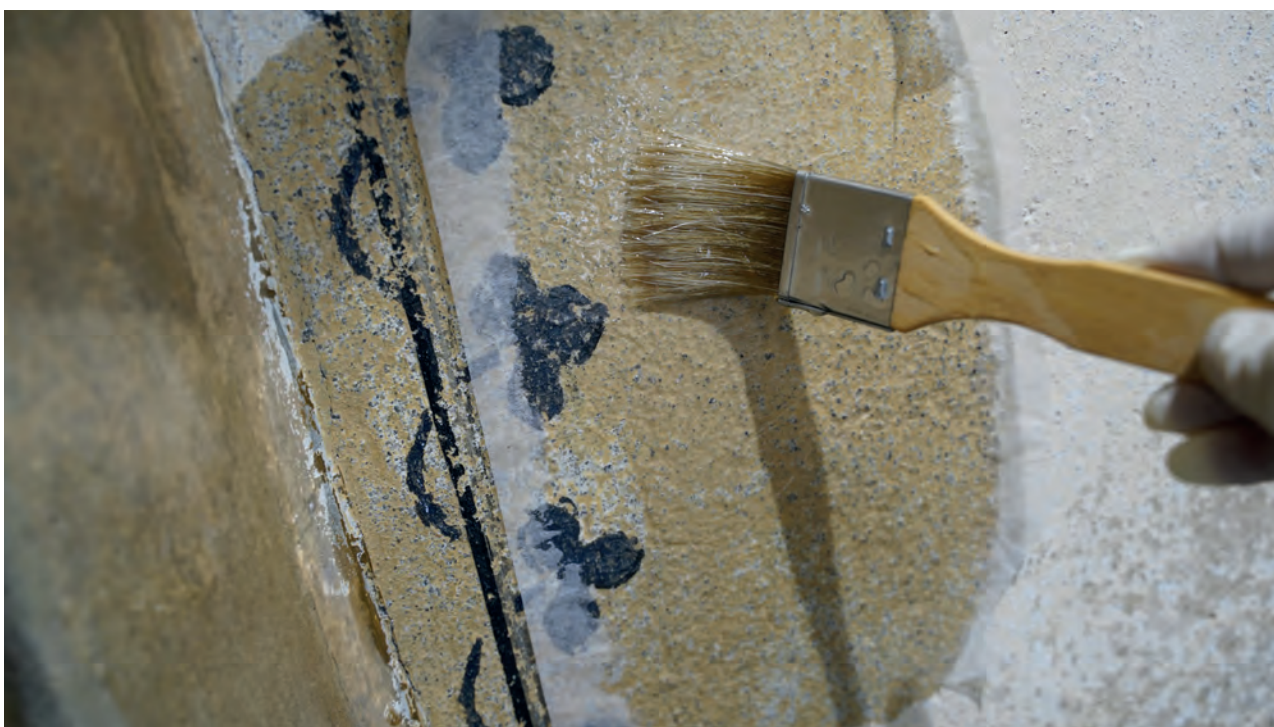
o **Festigung der Gewölbemalerei.**
u **Aufnahme während der Festigung der Gewölbemalerei. Der zu festigende Bereich wird vorgezogen, vorsichtig mit Japanpapier belegt, auf welchem wiederum das Festigungsmittel (Methylzellulose) mit einem Pinsel aufgetragen wird.**

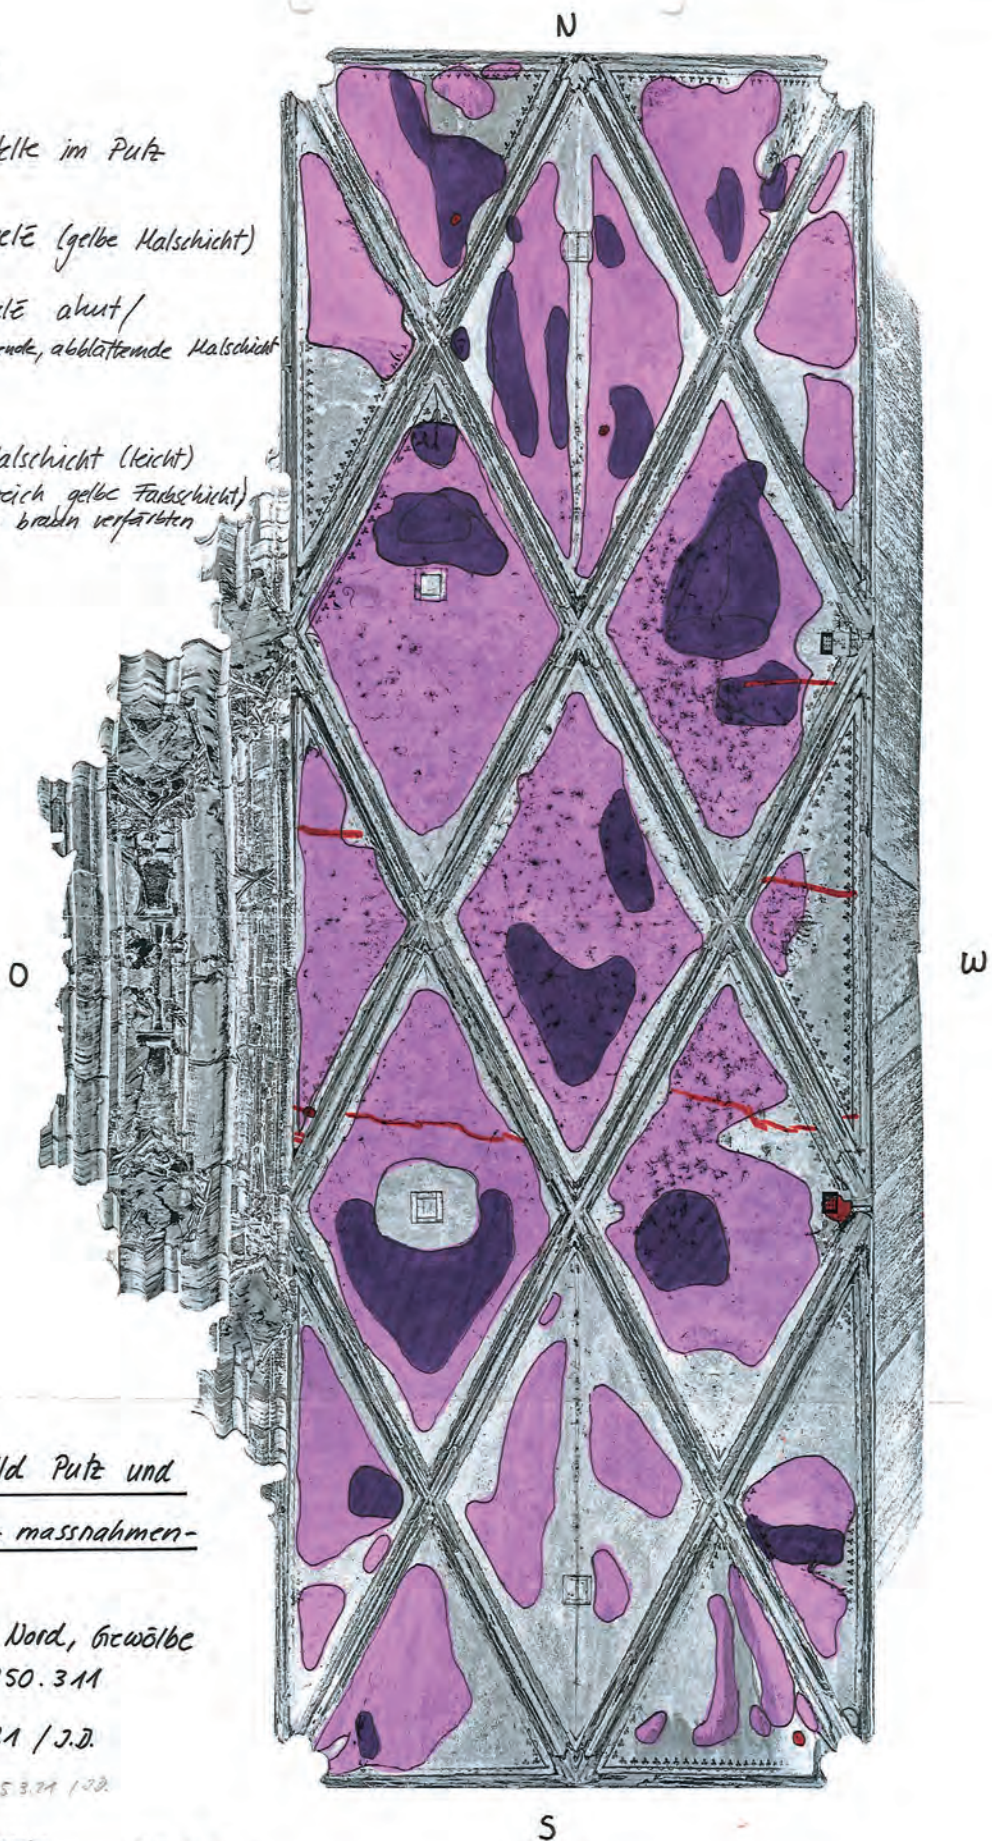
Schadensbild Putz und
Malschicht; massnahmen-
orientiert

Seite 15 **Schadenskartierung der Gewölbemalerei. In dunkelviolett sind die Bereiche markiert, in denen die Malschichtreste akut gefährdet sind und Festigungsmassnahmen durchgeführt werden mussten.**

Riss

Fehlstelle im Putz

Craquelé (gelbe Malschicht)

Craquelé abut/
aufstehende, abblätternde Malschicht

Pudernde Malschicht (leicht)
(gesamter Bereich gelbe Farbschicht)
(außer in den braun verfarbten
Bereichen)

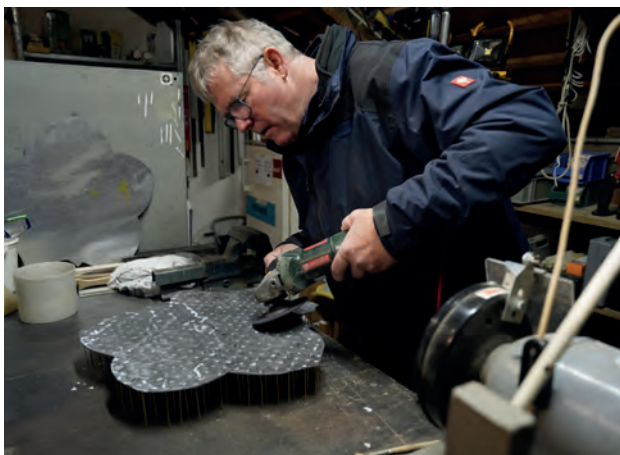
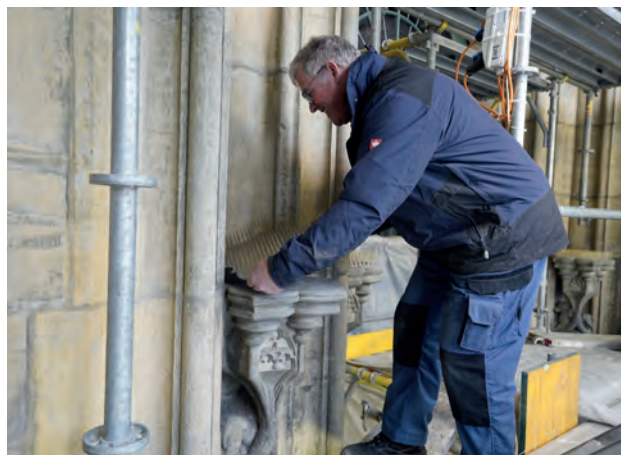
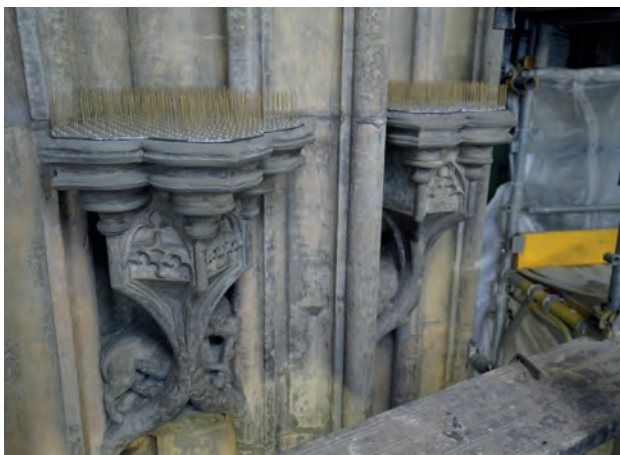
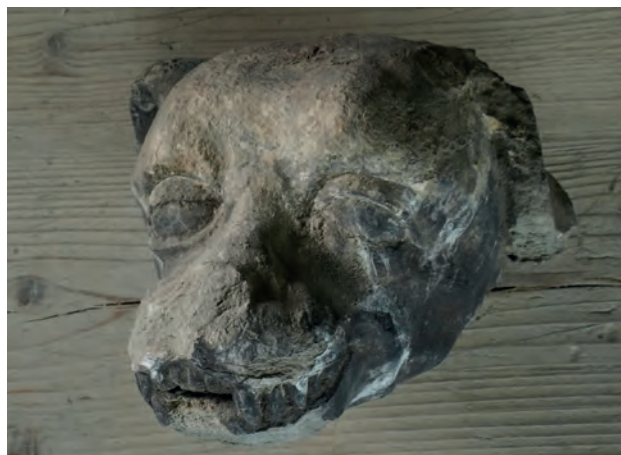
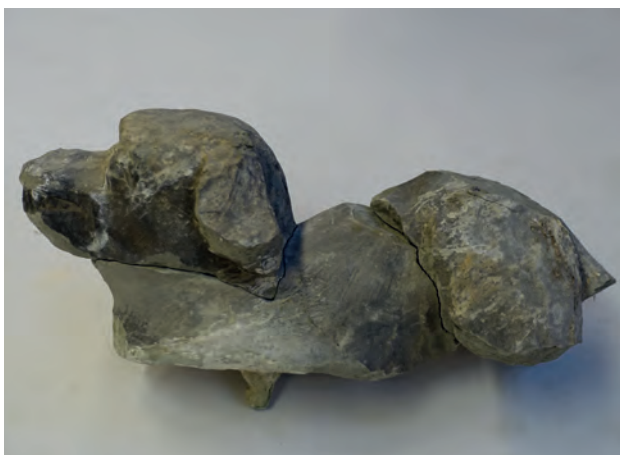
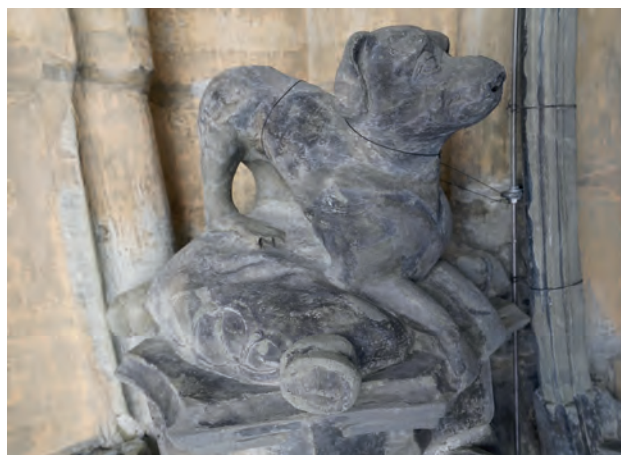
- o.l. An einem Bleiblech mit Metallspitzen zur Vogelabwehr werden letzte Anpassungen vorgenommen.
- o.r. Die auf jede Konsole einzeln angepassten Bleche zur Vogelabwehr werden platziert.
- m.l. Die aus Bleiblech und Messingdraht gefertigten Vogelabwehren werden vor der definitiven Platzierung noch farblich dem Portal angepasst.
- m.r. Fragment des Hundes vom nördlichen Bogenbaldachin, gefunden in einem Depot der Münsterbauhütte. Trotz seines Alters von ca. 520 Jahren sind Details wie die gefletschten Zähne des Hundes noch erkennbar.
- u.l. Die drei im Depot vorgefundenen Fragmente des Hundes konnten zweifellos als Kopf, Rumpf und Hinterteil identifiziert und zusammengeführt werden.
- u.r. Der zusammengesetzte, gekittete und retuschierte Hund am Bogenbaldachin Nord im Schlusszustand.

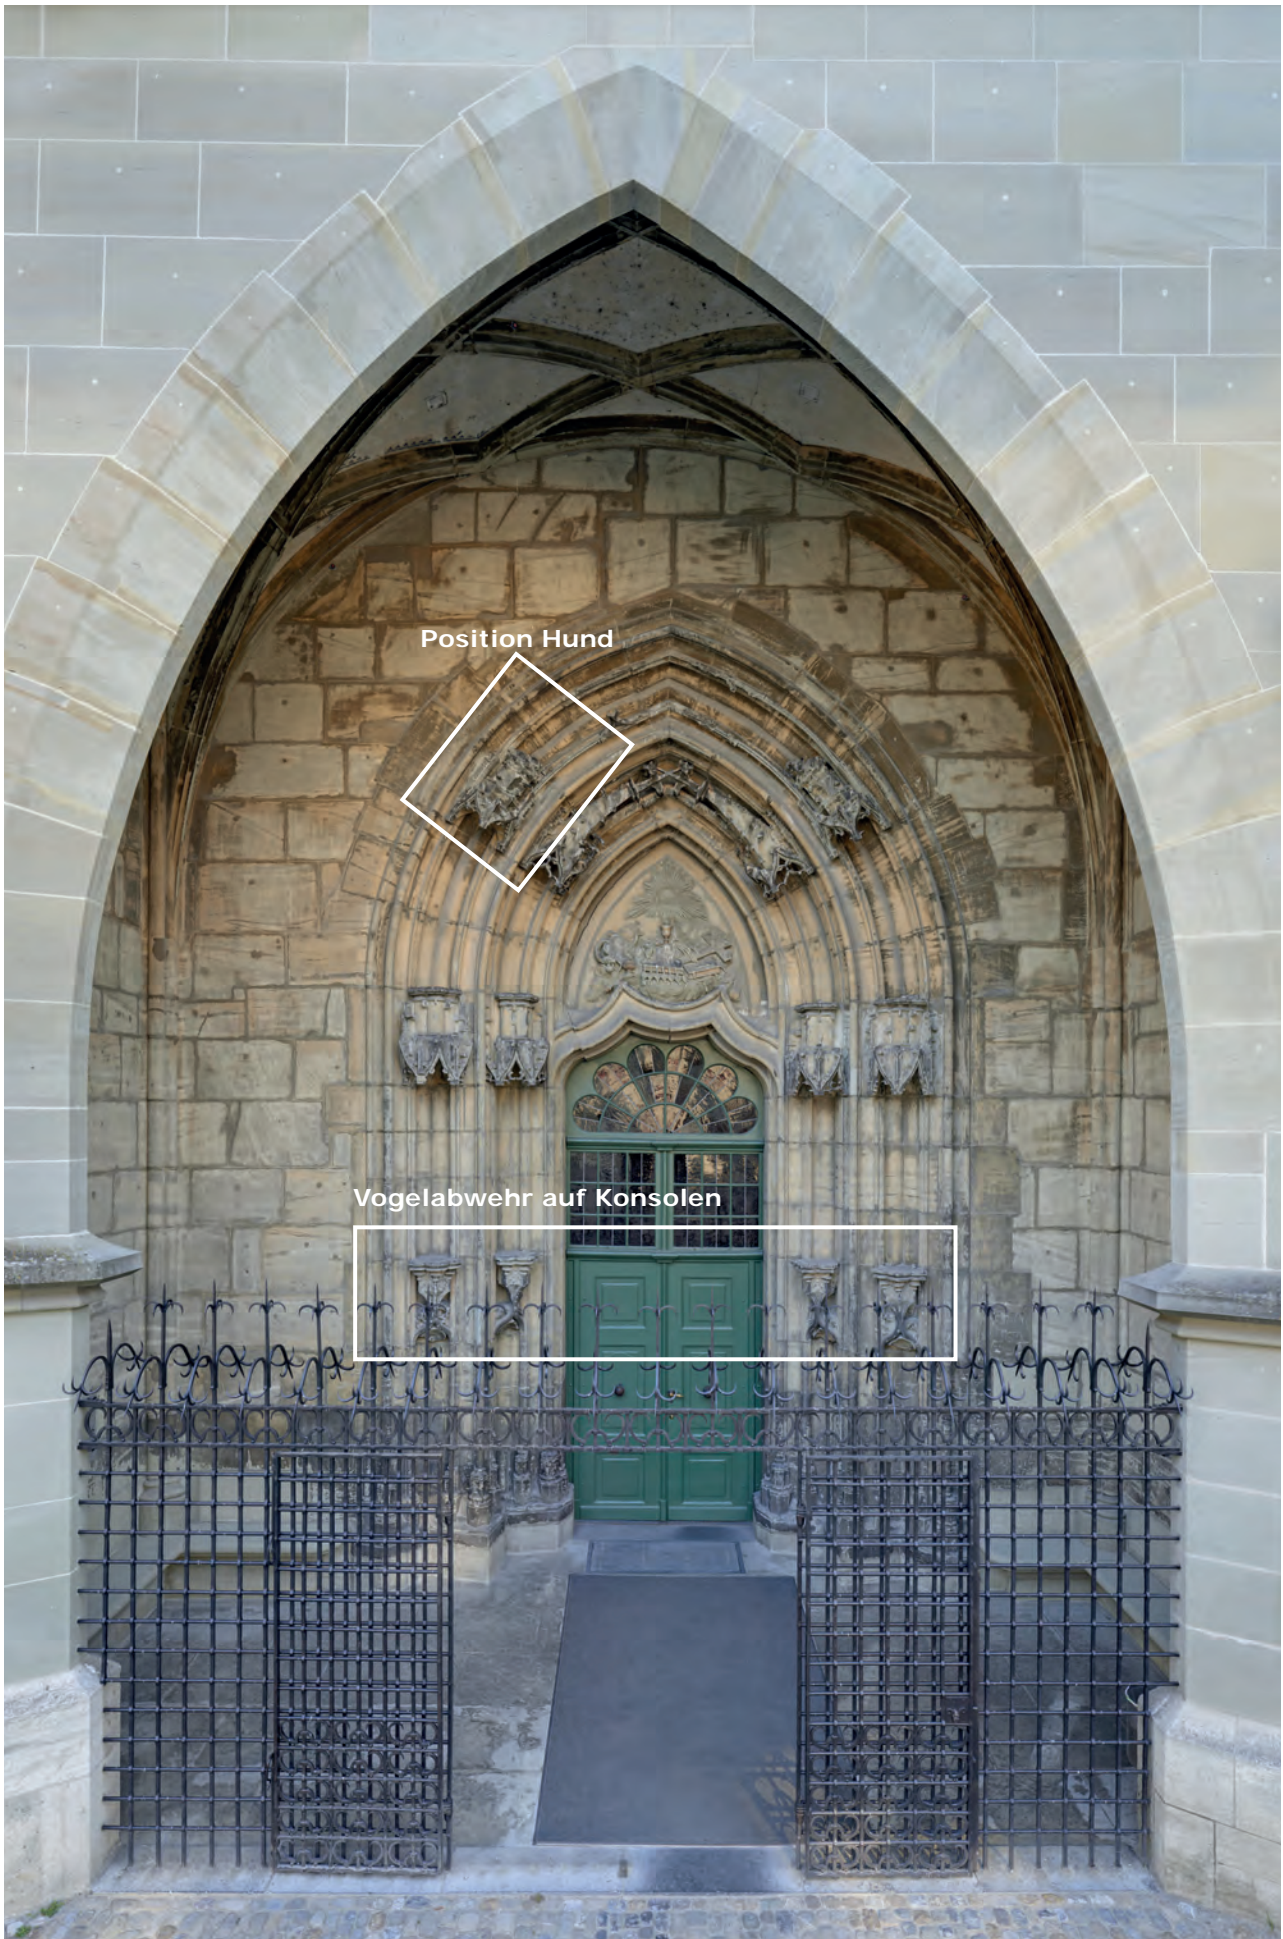
Seite 17 Westportal Nord, Vorzustand 2015. Bild: Nick Brändli, Zürich.

Position Hund

Vogelabwehr auf Konsolen

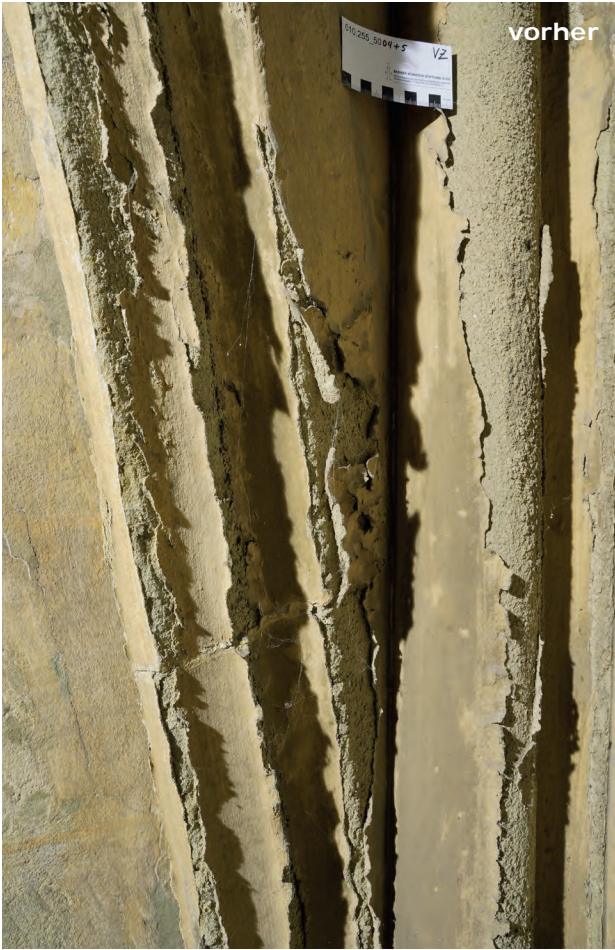
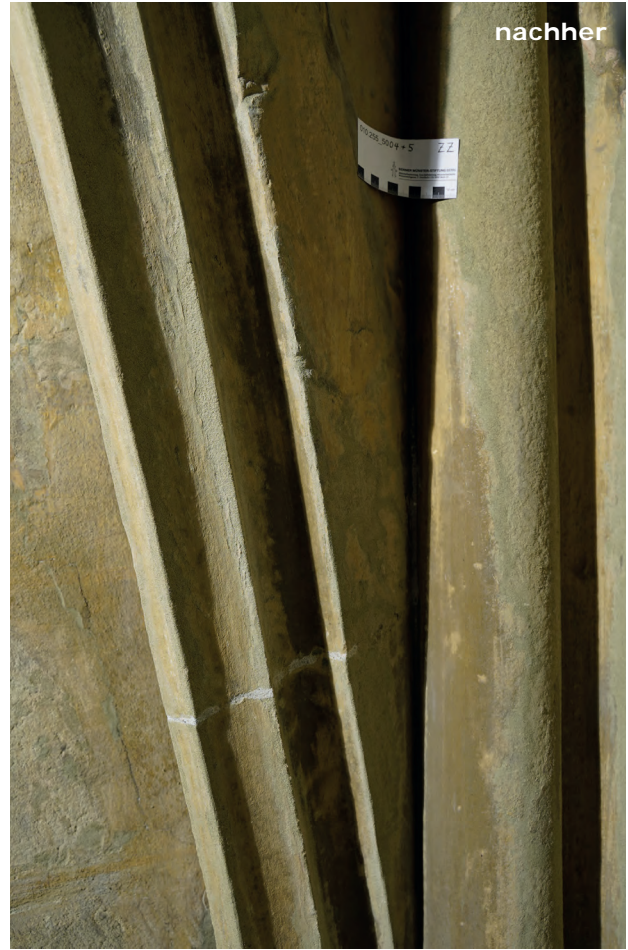
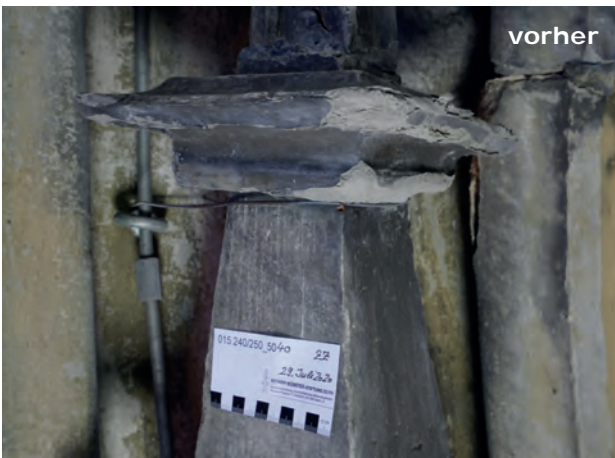
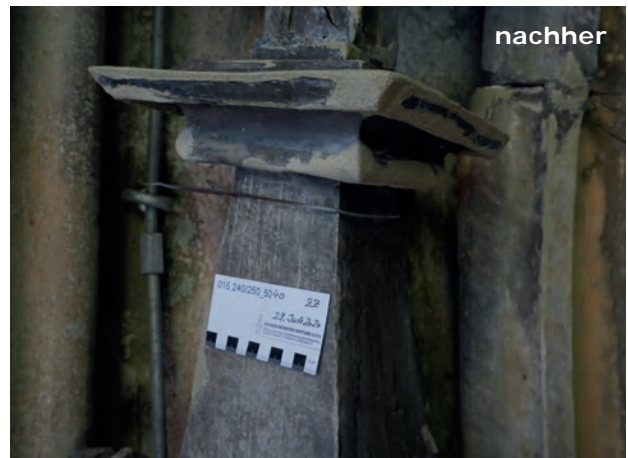
- o.l. und o.r.** **Detail des nordwestlichen Gewölbeanfängers (1575) vor und nach der Oberflächenkonsolidierung und -sicherung mit Stützkittungen.**
- m.l. und m.r.** **Detailaufnahme des Kapitells, Bogenbaldachin Nord, vor und nach der Mörtelergänzung. Nur wenn die Geometrie der verwitterten Form noch eindeutig erkannt werden kann, wird sie dementsprechend auch formergänzend rekonstruiert. Dabei muss darauf geachtet werden, dass die Ergänzung nicht zu neu, z.B. zu vollkantig wirkt.**
- u.l. und u.r.** **Detail einer Konsole im gereinigten Zustand und Gesamtaufnahme nach der Kittung der Fehlstellen mit Kieselsolemörtel. Die "wunden" Stellen am Kopf und in der Mähne des Löwen wurden zurückhaltend geschlossen. Die Kittungen integrieren sich bereits ohne Retusche gut in das Gesamtbild.**

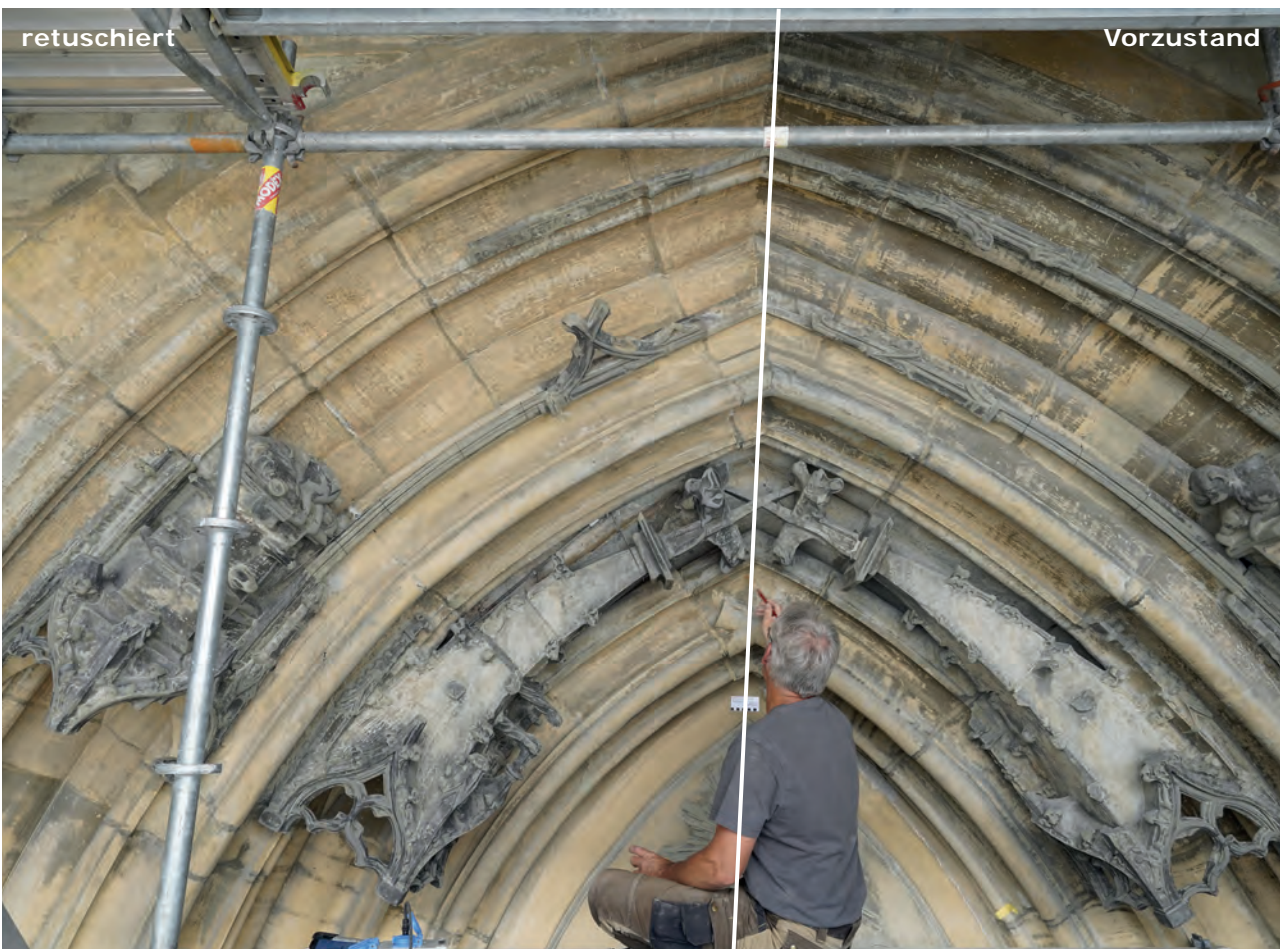
- o.l und o.r. Anhand historischer Aufnahmen um 1894 und Befunden vor Ort konnte eine hypothetische Visualisierung der ursprünglichen Formgebung der aufwändigen und filigranen Portalgestaltung erstellt werden. Bild o.r.: Burgerbibliothek, Bern.
- m. Verschiebungen und statische Risse entlang von Fugen, durch Mauersteine und Zierrat: verursacht durch frühere Bewegungen des Mauerverbundes. Diese heute unbedenklichen Risse werden durch die Münsterbauhütte mit relativ weichem und flexiblem Injektionsmörtel auf Kalkbasis geschlossen.
- u. Retuscharbeiten im oberen Portalbereich. Die linke Seite des Portals ist bereits retuschiert und unterscheidet sich von der fleckigen und unruhigen Erscheinung der rechten Seite.

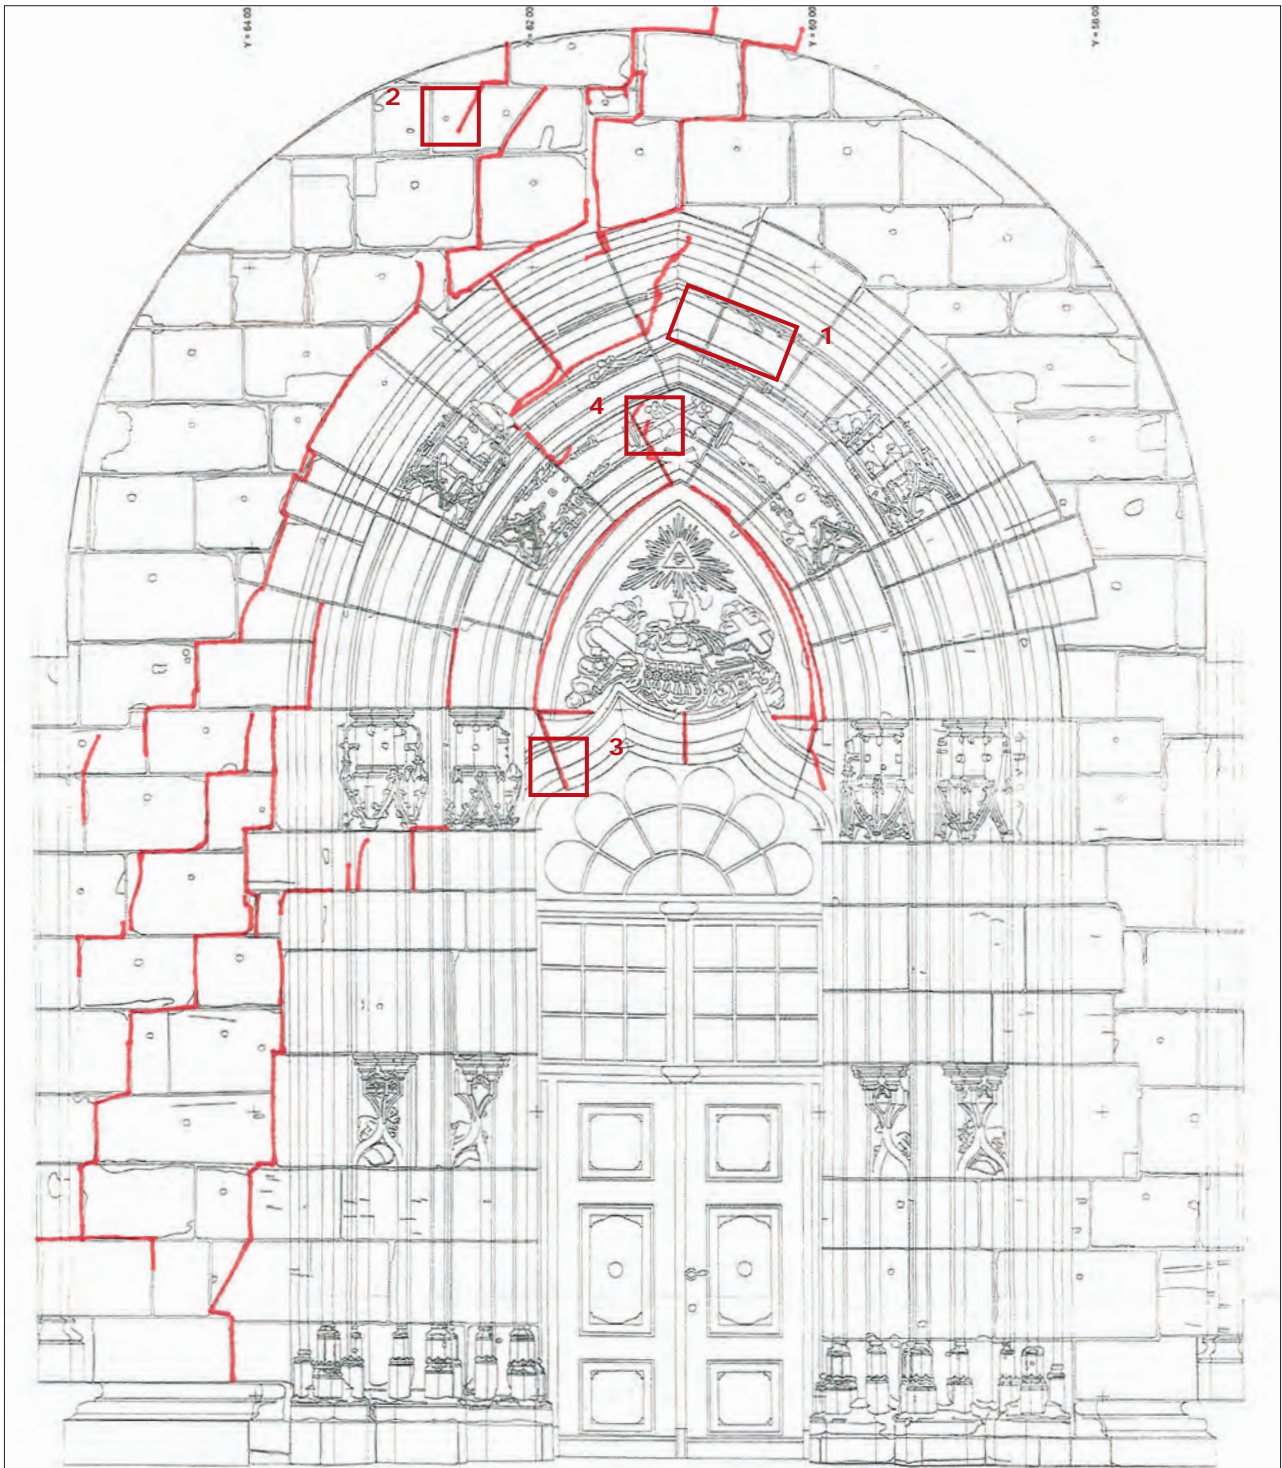
- o. Die Kartierung der Risse im Mauerwerk zeigt, dass sich die Risse auf den oberen und linken Bereich der Ostseite konzentrieren. Das Rissbild ist mit grosser Wahrscheinlichkeit auf die Turmsetzung seit Ende 16. Jh. zurückzuführen und wird fortlaufend überwacht. Plangrundlage: W. Fischer Photogrammetrie, Müllheim (D).
