Unteres Turmachteck

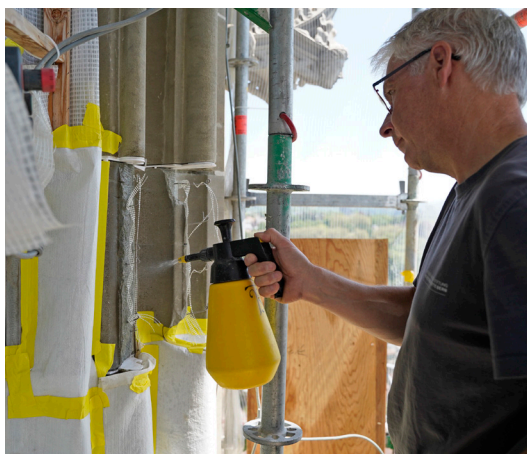
Die Fehlstelle am Sandsteinprofil wird vor dem Mörtelauftrag gut angefeuchtet.

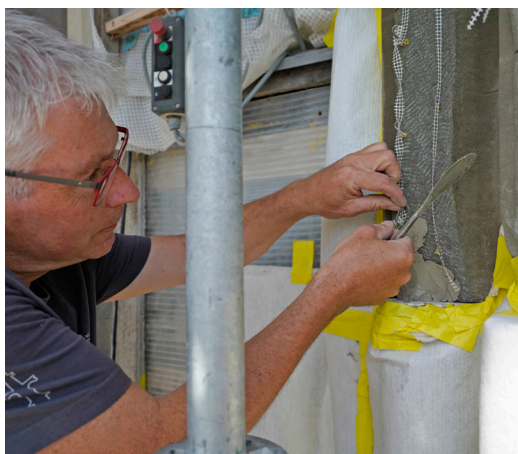
Jede grössere Mörtelergänzung wird armiert, hier mit 2 mm-Gewindestangen und Glasfasernetz.

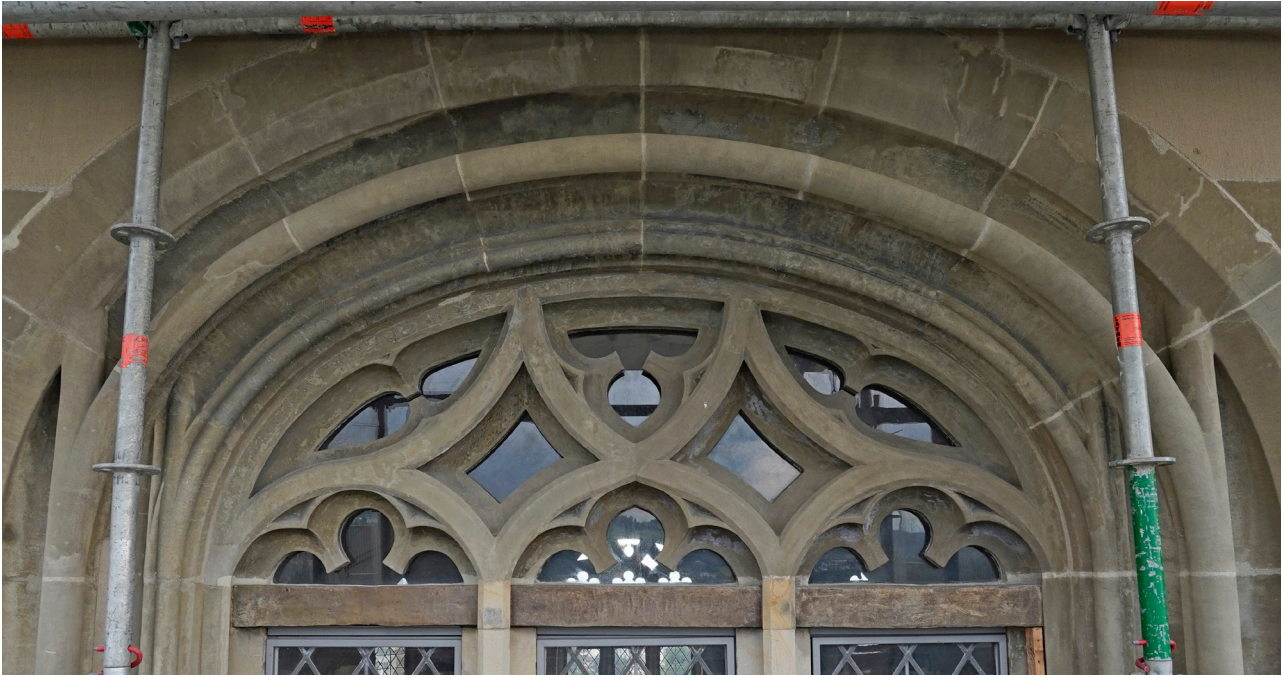
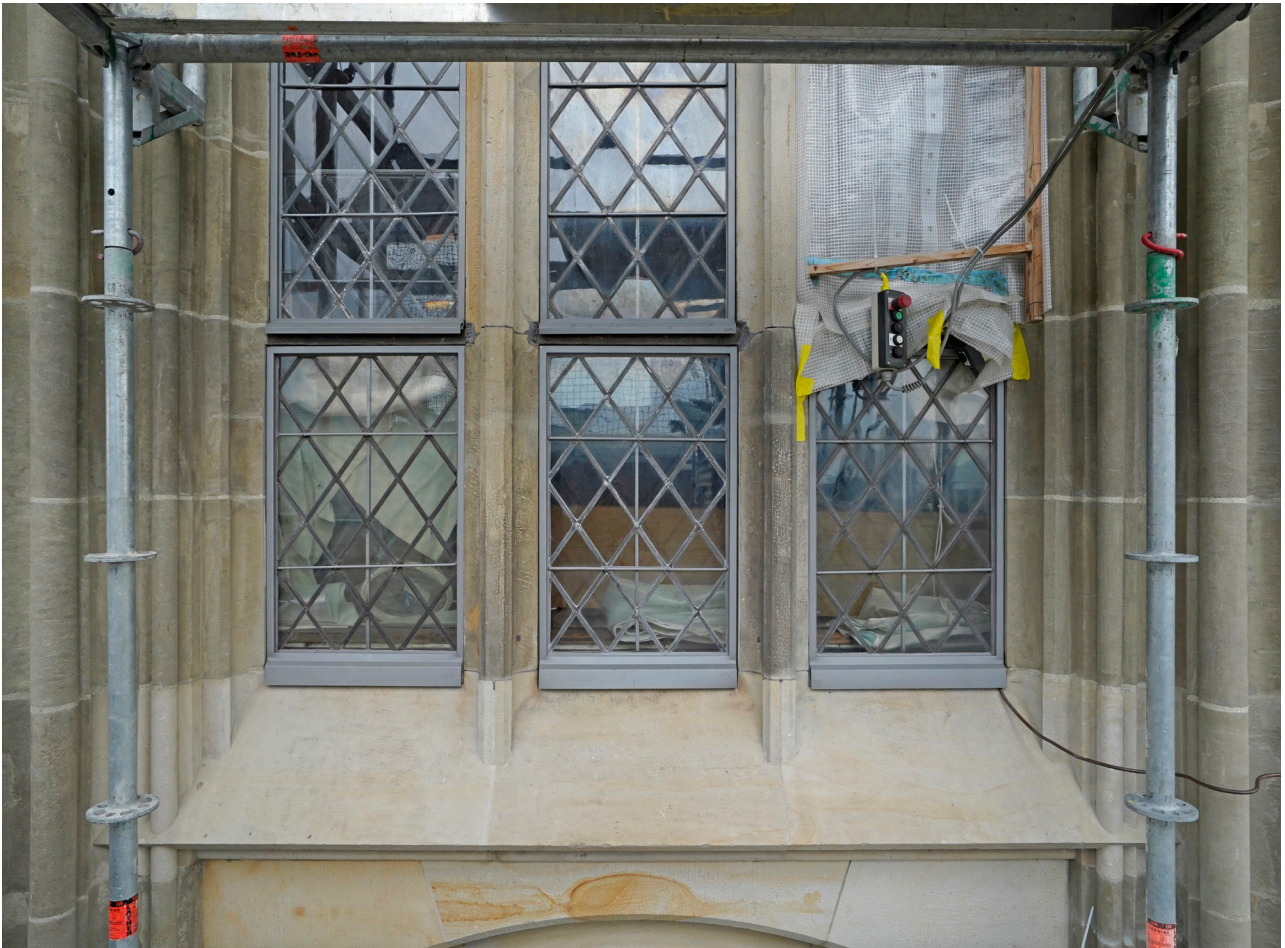
o. und u.

Schlusszustand.
