Nordfassade, Bereich 60-75

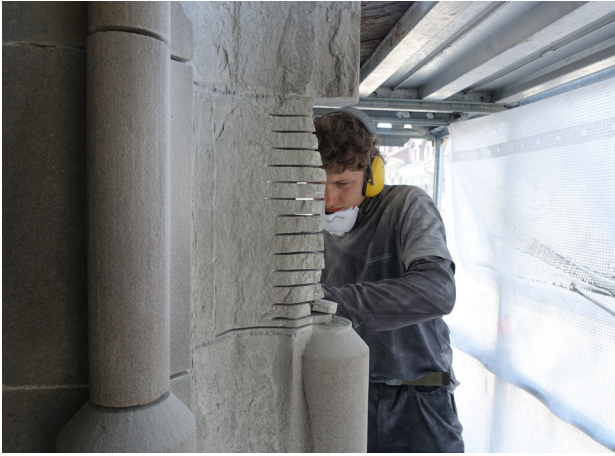
- o.l.** Nach dem Vorräsen mit der Trennscheibe wird die Vierung ausgearbeitet.
- o.r.** Ausrichten der Vierung.
- m.l.** Die untere Vierung wird eingepasst und auf Bleistücke als Abstandshalter gestellt.
- u.l.** Pfeiler 65 Nord: Kartierung der Steinschäden, deutlich sichtbar sind vor allem die absandenden Bereiche (gelb).
- u.r.** Hier sind neben den aktuellen Steinschäden auch die Massnahmen von 2002 eingeblendet (Mörtelergänzungen).

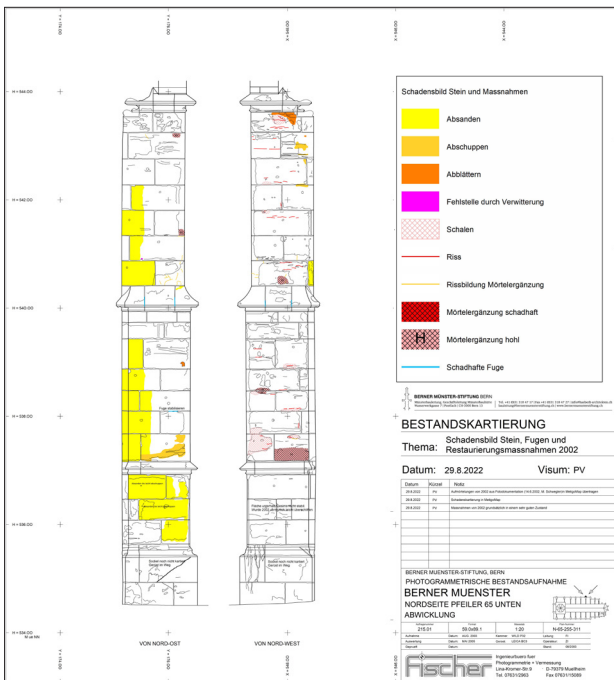
Besonders interessant sind die Oberflächen, welche damals mit Kieselsäureester gefestigt worden waren. Es zeigt sich, dass bestimmte Expositionen nach zwei Jahrzehnten wieder leicht abzusanden bzw. abzuschuppen beginnen. Mit der Kartierung konnten Erkenntnisse über dieses an sich bekannte Phänomen gewonnen werden. Es zeigte sich, dass die Degradation der Festigung vor allem in den Bereichen mit stärkerer Wasserbelastung fortgeschritten ist. Dies betrifft hier vor allem die unteren, dem Schlagregen stärker ausgesetzten Bereiche. Im Herbst wurde eine längere Trockenperiode genutzt, um betroffene Bereiche erneut mit Kieselsäureethylester zu festigen.

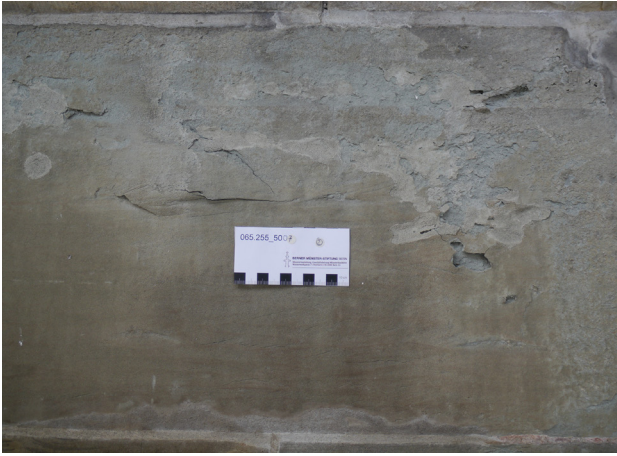
- o.l.** **Aussergewöhnlich starker Schaden an den Massnahmen von 2002, verursacht durch eine darüberliegende undichte Fuge.**
- o.r.** **Eine Mörtelergänzung von 2002 mit einer leichten Rissbildung (Pfeil).**
- m.o.l.** **Vor dem Abdecken mit Vlies werden die frischen Mörtelergänzungen mit schmalen Gitterstreifen als Distanzhalter geschützt.**
- m.u.l.** **Verfüllen der Risse mit Mikroement.**
- m.r.** **Schutz der Mörtelergänzungen vor Austrocknung.**
- u.l.** **Die Trinkröhrchen werden als Einfüllhilfe angebracht und mit Ton befestigt.**
- u.r.** **Stärkere Rissbildungen werden mittels 2-mm Gewindestangen armiert.**
