# Mittelschiffgewölbe

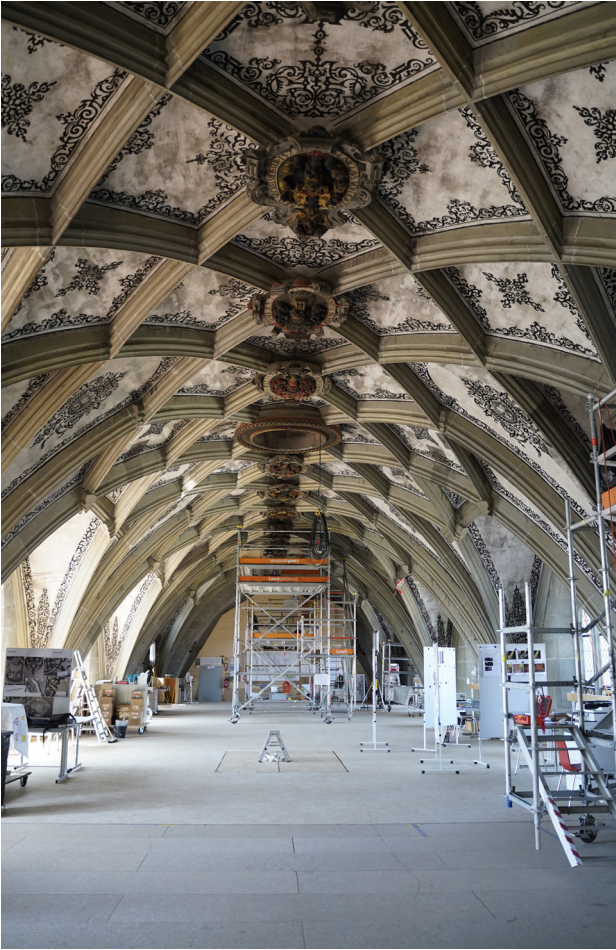
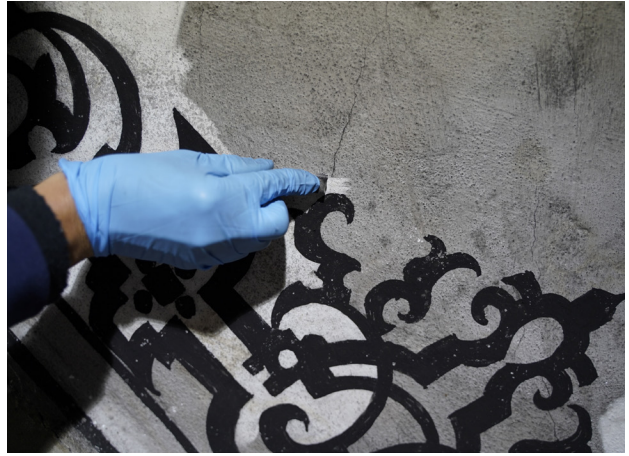
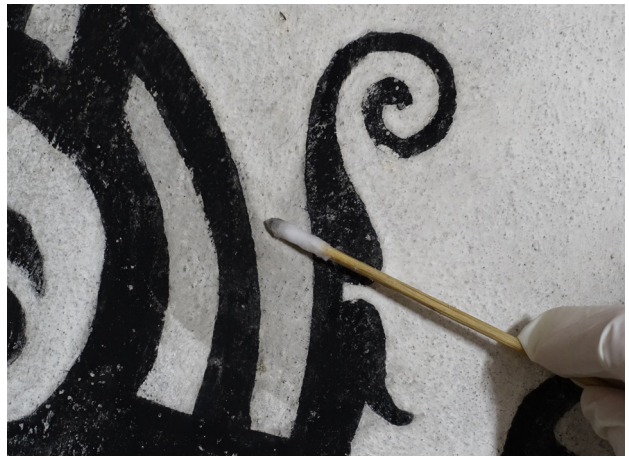
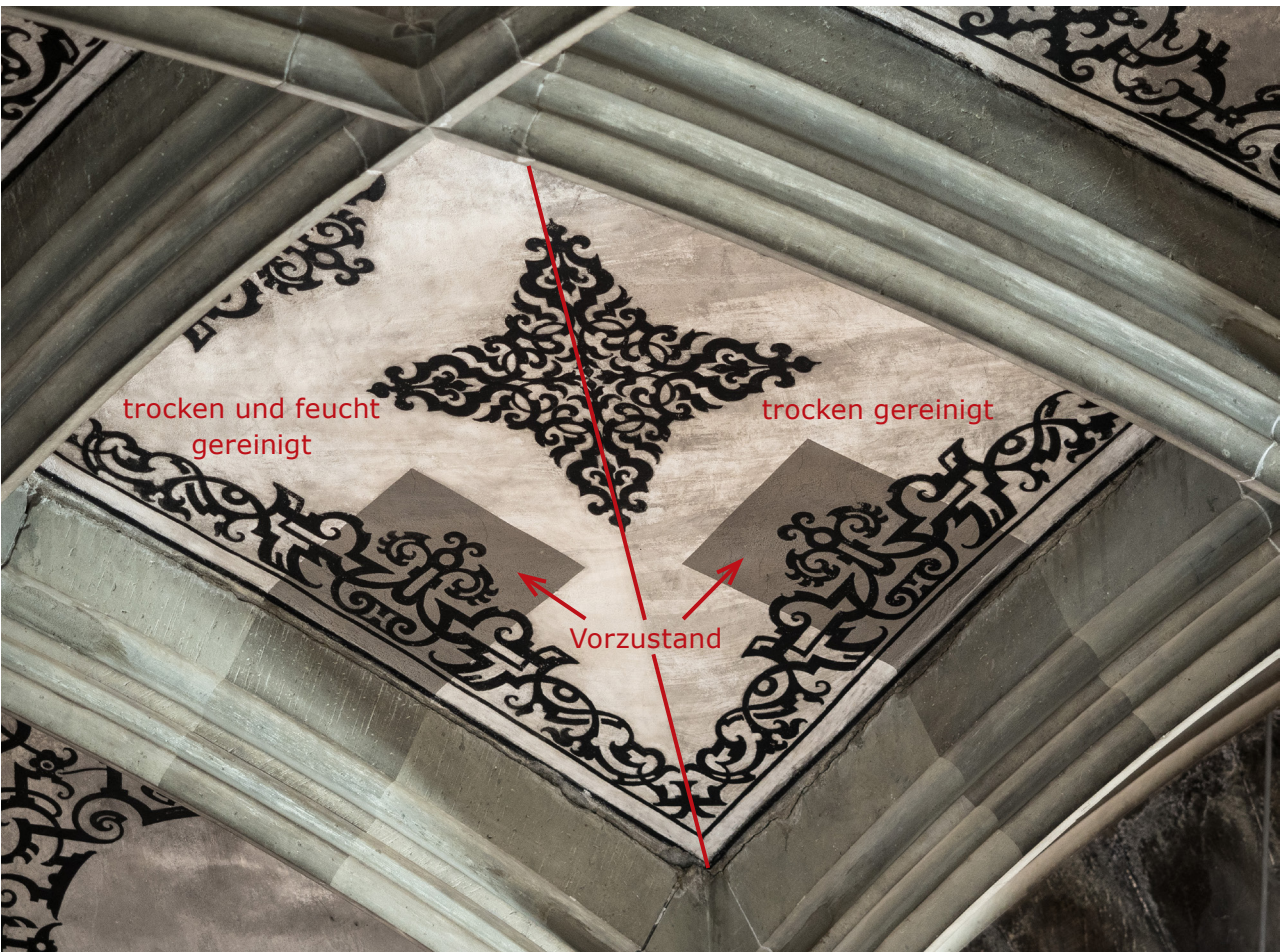
## Seite 31

- o.** **Die Läufer Spuren an den Rippen treten nach der Trockenreinigung dunkel hervor.**
- m.l. und m.r.** **Musterfläche zum Retuschieren der dunklen Rückstände.**
- u.l.** **Silikatkreiden in unterschiedlichen Farbtönen.**
- u.r.** **Die Retuschen werden mit Silikatkreiden ausgeführt.**

Eine Besonderheit nebst den Retuschen sind auch Läufer Spuren, welche auf eine Massnahme der 1990er Jahre zurückgeführt werden. Hierbei waren die Übergänge zwischen den gemörtelten Kappen und den steinernen Gewölberippen durch ein kaseinhaltiges Konservierungsmaterial stabilisiert worden. Da hier der Schmutz durch das verwendete Bindemittel mit eingebunden wurde und sich daher durch eine Feuchtreinigung mit Wasser nicht abnehmen lässt, kommen diese Bereiche nach der Trockenreinigung nun besonders unschön zur Geltung. Dieses Phänomen betrifft besonders die Steinoberflächen der Rippen.

Optisch sind die Läufer Spuren nun zwar eine Störung, sie zeigen jedoch kein aktives Schadenspotential. Tests zur Abnahme dieser Läufe ergaben, dass eine Entfernung nur mit gesundheitsschädigenden Lösemitteln und viel Aufwand möglich ist. Auf einer weiteren Musterfläche wurden daher die Läufe mit Silikatkreiden retuschiert, was zu einem zufriedenstellenden und gut umsetzbaren Ergebnis führte. Die aufgrund der Massnahmen von 1990 zu starre Verbindung zwischen Putzkappen und Steinrippen bleibt bestehen und bedarf weiterer künftiger Kontrollen. Weiterhin wird auch mit kleinsten herabfallenden Putzstückchen im Mittelschiff zu rechnen sein. Dieses Phänomen wird nach wie vor hauptsächlich bei abrupten Wetterwechseln sowie zu Beginn und Ende der Heizperiode auftreten.

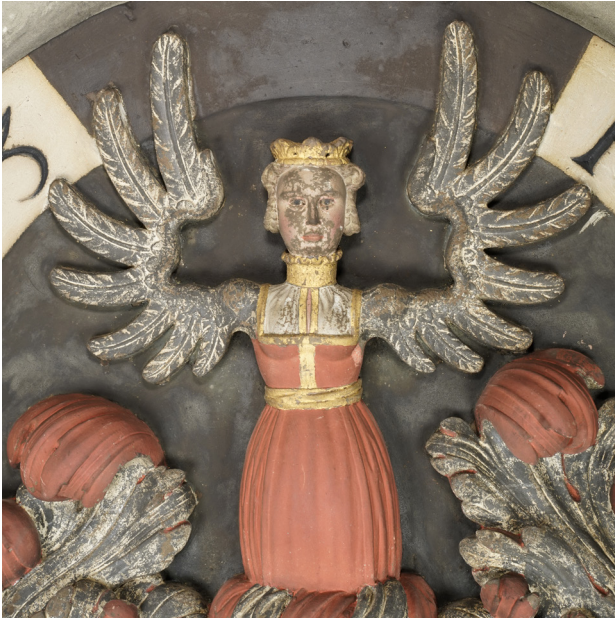
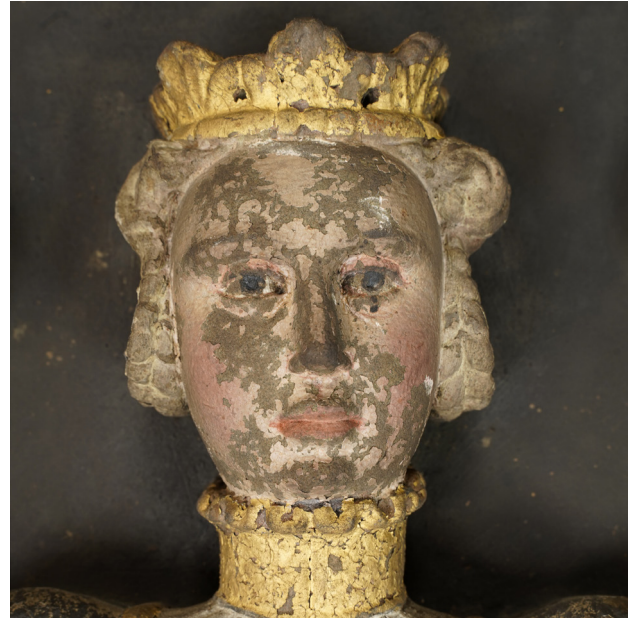
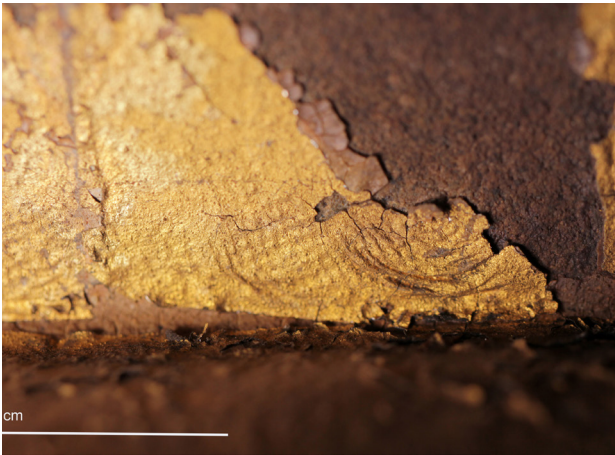
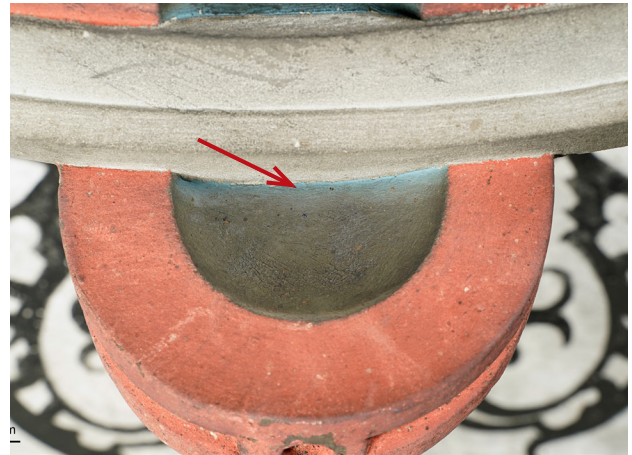
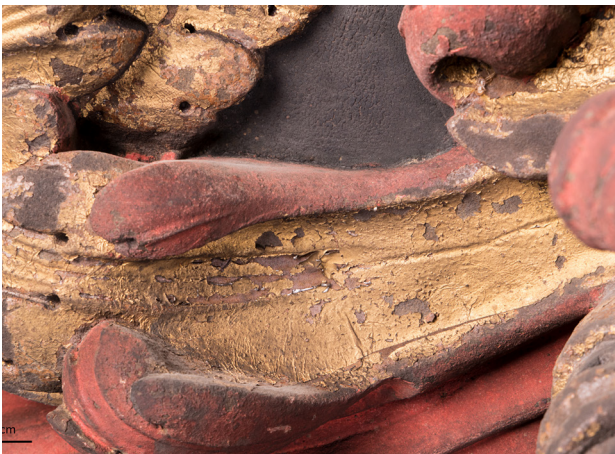
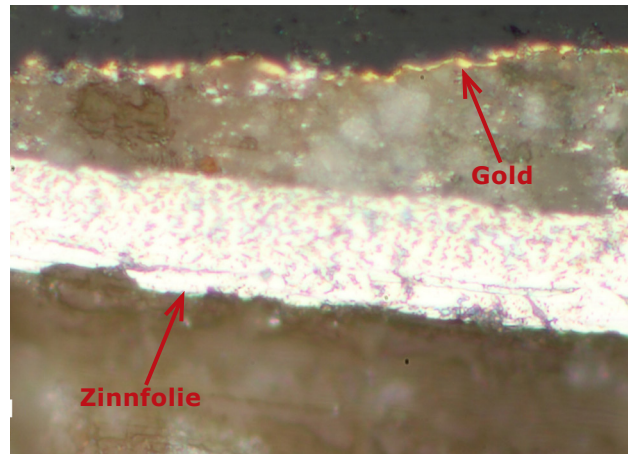
- o.l.** Die Wappensteine sind reich dekoriert und farbig gestaltet. Einige Farben erscheinen heute stark verdunkelt wie hier die Hintergrundfläche.
- o.r.** An anderer Stelle zum Beispiel beim Kopf der Figur ist die Farbe bereits stark abgeblättert.
- m.l.** Fehlstellen und instabile Bereiche bei den Blattmetallauflagen.
- m.r.** In den Vertiefungen ist stellenweise noch die ursprüngliche Farbigkeit (hier Blau) zu erkennen.
- u.l.** Schadensbilder an den Metallauflagen.
- u.r.** Metallauflagen (Zinn und Gold) im Querschliff.

Schwerwiegendere Fassungsschäden in Form von Substanzverlust oder stark instabilen Bereichen können vorrangig an Flächen mit Blattmetallaufgaben verzeichnet werden. Dies lässt sich insbesondere durch materialimmanente Schadensprozesse, den technischen Aufbau sowie die Ausführung dieser Partien begründen. So können beispielsweise wiederholt Spuren beobachtet werden, die auf ein Anlegen der sehr dicken Zinnfolie auf eine noch zu feuchte Grundierungsschicht hinweisen. Durch den anschliessenden Trocknungsprozess dieser Schicht kam es zu Spannungen, die die Haftung der Blattmetalle auf dem Untergrund verminderte.

Die Verklebung dieser instabilen Bereiche, insbesondere der Blattmetallaufgaben an den Steinträger, wird einen Schwerpunkt der Arbeiten an den Wappensteinen bilden.

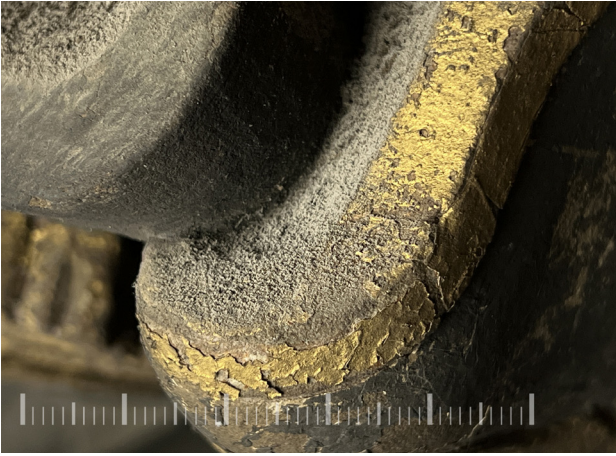
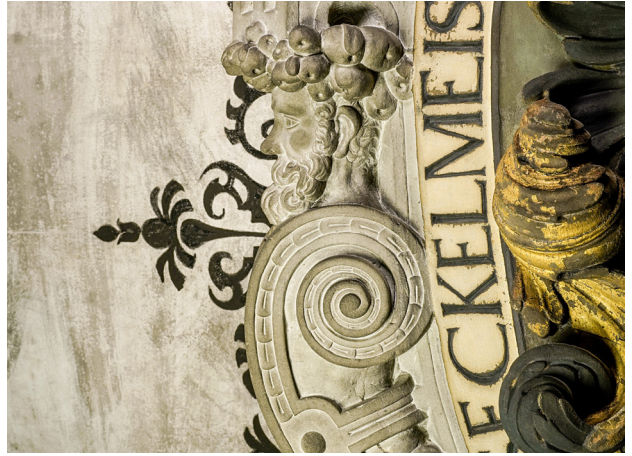
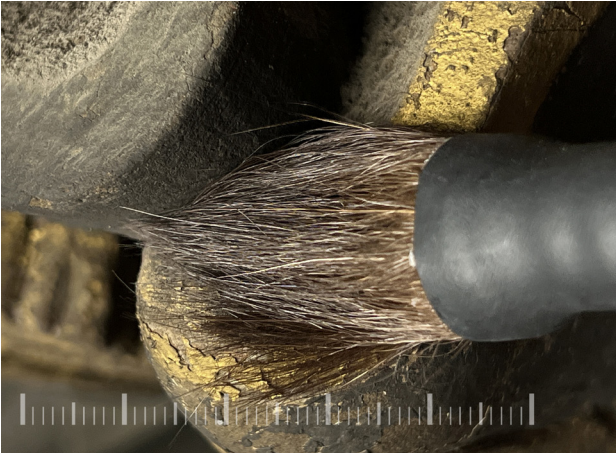
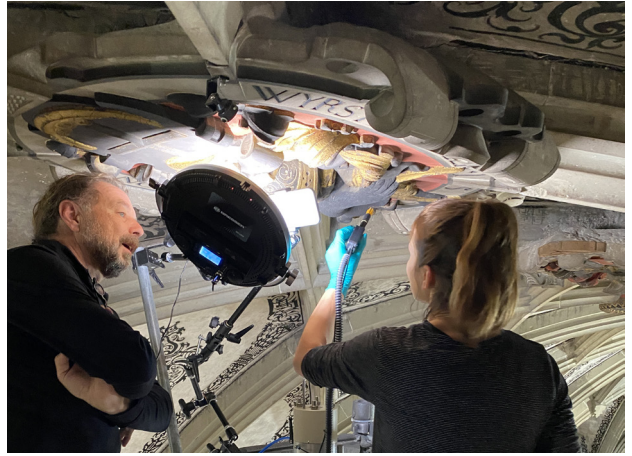
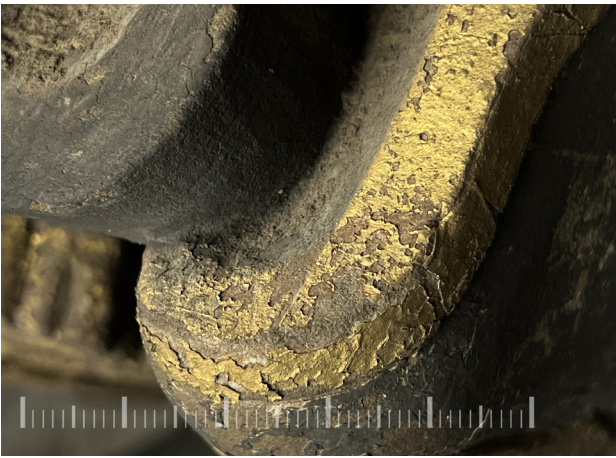
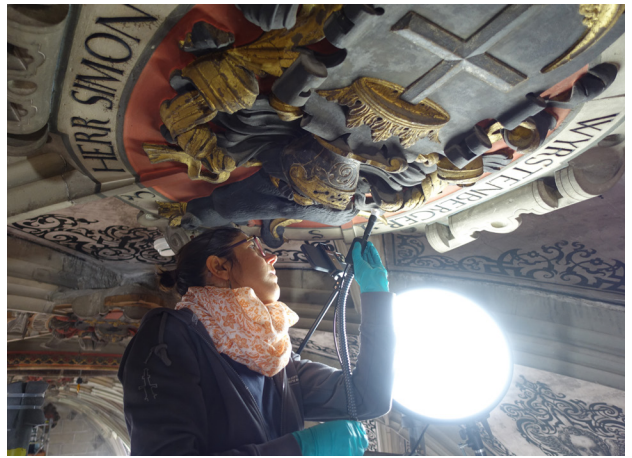
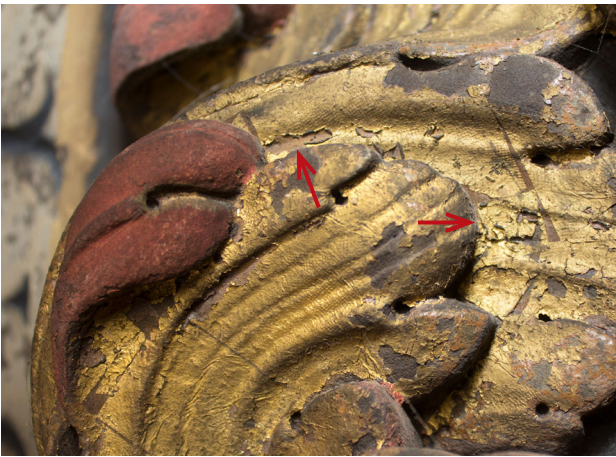
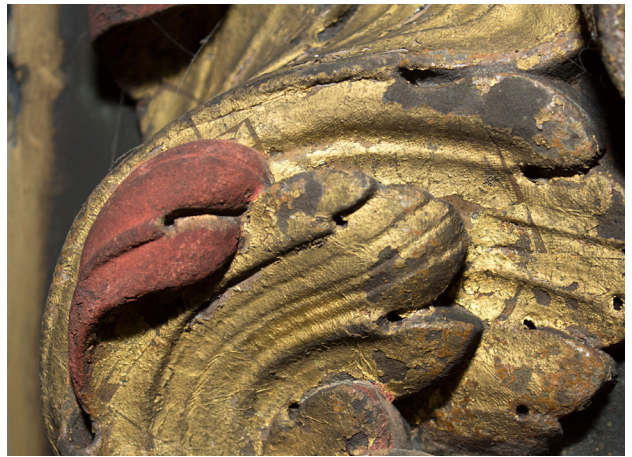
### Seite 41

<b>o.l.</b>	<b>Staubauflagen an einem Wappenstein. Zustand vor der Reinigung.</b>
<b>o.r.</b>	<b>Aufwendig gestalteter Zierkopf an einer Kartuschenrahmung.</b>
<b>m.o.l.</b>	<b>Sorgfältige Reinigung mit einem Druckluftsaugblasgerät mit speziellen Pinselaufsätzen.</b>
<b>m.o.r.</b>	<b>Erste Tests des Druckluftsaugblasgeräts an einem Schlussstein zusammen mit Raymond Bunz.</b>
<b>m.u.l.</b>	<b>Zustand nach der Reinigung.</b>
<b>m.u.r.</b>	<b>Mit dem Druckluftsaugblasgerät werden die Wappensteine sorgfältig gereinigt.</b>
<b>u.l.</b>	<b>Aufstehende Blattmetallaufgaben im Vorzustand (Musterfläche).</b>
<b>u.r.</b>	<b>Zustand nach der Konsolidierung (Musterfläche).</b>
