Monitoring

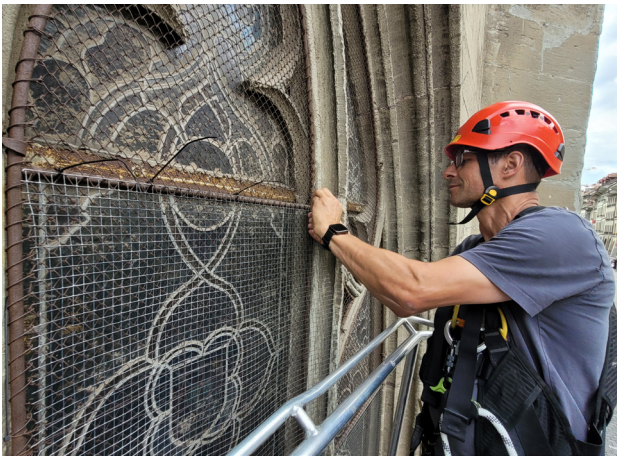
- o.l.** **Provisorischer Ersatz eines defekten Fenstergitters.**
- o.r.** **Die sogenannte "Werkmeisterfigur" wurde 2016 restauriert und ist in einem guten Zustand. Aufgrund der damaligen Massnahmen (Metallrestaurierung, neue Messlatte aus Holz) muss die Figur besonders gut überwacht werden.**
- m.l.** **Die Überprüfung der Strebebfeiler erfolgte von der Hebebühne aus.**
- u.l.** **Arbeit im Seil mit persönlicher Schutzausrüstung (PSA) sowie doppelter Seilsicherung.**
- u.m.** **Die Dokumentation der angetroffenen Schäden ist in dieser Höhe eine besondere Herausforderung.**
- u.r.** **Turmhelm: Die Krabben aus Obernkirchener Sandstein können gut als Standfläche genutzt werden.**
